Asbestinventarisatetest

Magnoliaaan 1/1, 9100 Sint-Niklaas

Attestnummer : 20230509-000273.000

Uitgegeven op : 09.05.2023

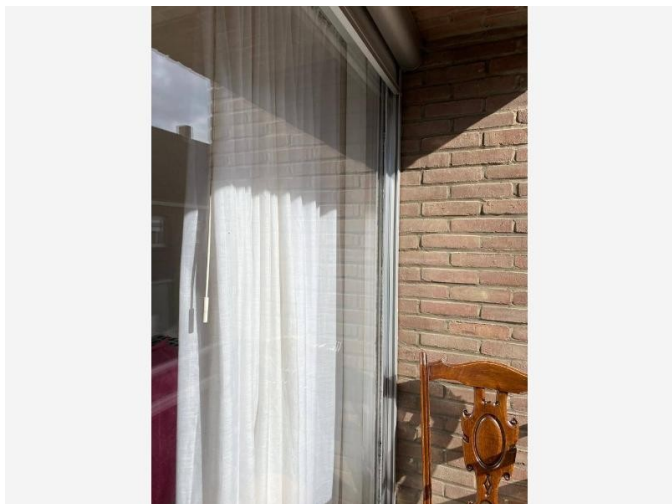
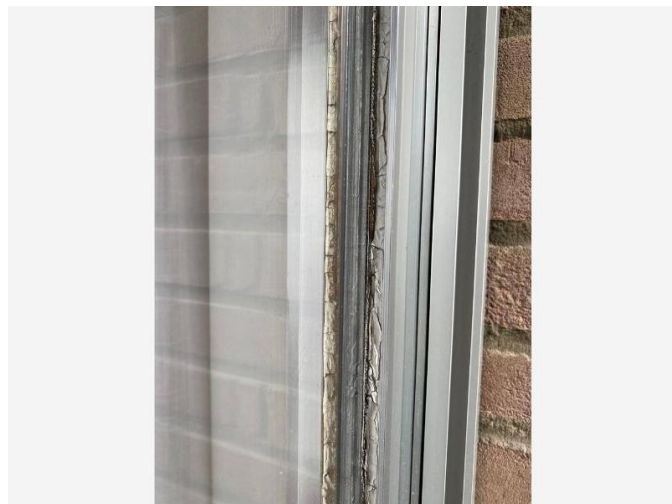
Conclusie

Actie

Het asbestmateriaal valt onder de mijlpaal van 2040.

Risicobeoordeling

Eindbeoordeling materiaalrisico	Verhoogd materiaalrisico en/of verhoogde kans op vezelvrijgave
---------------------------------	--

Gebondenheid	Categorie 1: hechtgebonden in oorsprong
Asbestsoort (vezeltype)	Amfibool aanwezig, uitgezonderd crocidoliet
Asbestconcentratie	Laag (< 50%)
Afschermingsgraad van het gehele materiaal	Geheel of deels (ook) vrij aan binnenluchtstromen
Toestand van het materiaal	Licht beschadigd, licht verweerd. Intact materiaal type Pical – asbestboard of categorie III 'gebondenheid'

Beschrijving	Kit aan de ramen (alu)
Omgeving	Grenst aan binnen- en buitenlucht
Primaire drager	Wandopening verticaal (raam, deur, ...)
Asbestmateriaal	In-situ afwerkingslagen - Pasta, stopverf, voegsel, stopsel, vulsel, mastiek, kitten, ...
Bindmiddel van asbestmateriaal	Kitten, mastiek, pasta
Gebondenheid op basis van bindmiddel	Hecht
Hoeveelheid (gewicht - aantal)	• 5,00 kg - 3 stuks
Totaal gewicht	15,00 kg

Verwijderen

Te nemen maatregelen

- Zorg voor een veilig beheer. Vermijd het beschadigen van het asbestmateriaal. Controleer de toestand jaarlijks op wijzigingen.
- Zorg voor een veilig beheer en verwijder dit asbestmateriaal wanneer het bij werken eenvoudig bereikbaar wordt. Controleer de toestand jaarlijks op wijzigingen.

Voorstel van verwijderingsmethode

- Eenvoudige handelingen: mag via doe-het-zelf of door werknemer(s) met opleidingsattest eenvoudige handelingen
Mits de nodige persoonlijke beschermingsmiddelen en deze voor de omgeving kan het worden afgevoerd naar een containerpark in een afgesloten zak. Dit moet in zijn geheel gebeuren, er mogen geen stofdeeltjes vrijkomen.
- Eenvoudige handelingen: enkel door erkend asbestverwijderaar
Indien het materiaal zwaar beschadigd is, of niet in zijn geheel verwijderd kan worden, best laten verwijderen door een erkende vakman om risico's te vermijden.

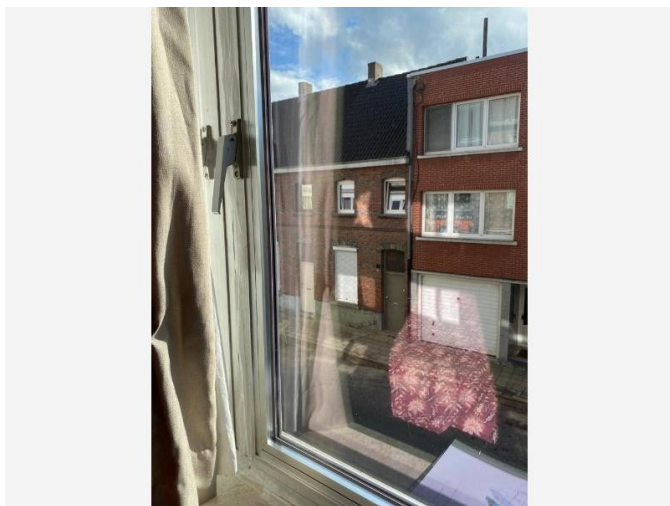
Situeringfoto

Uitgesloten van inspectie

Bouwjaar: 2020

Constructies gebouwd vanaf 2001 moeten niet onderzocht worden

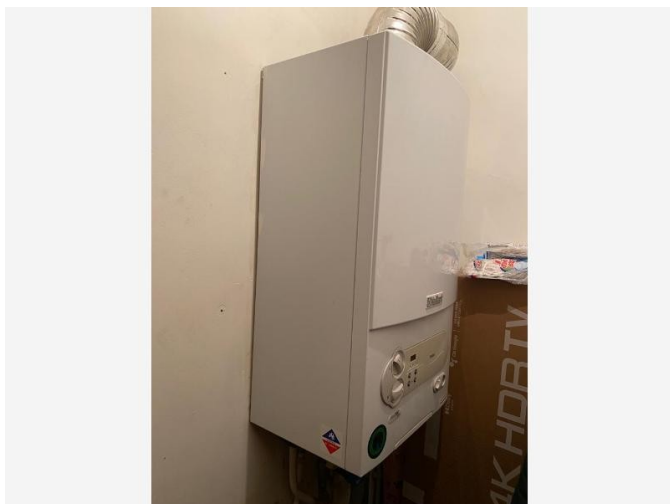
Situeringfoto

Uitgesloten van inspectie

Bouwjaar: 2009

Constructies gebouwd vanaf 2001 moeten niet onderzocht worden

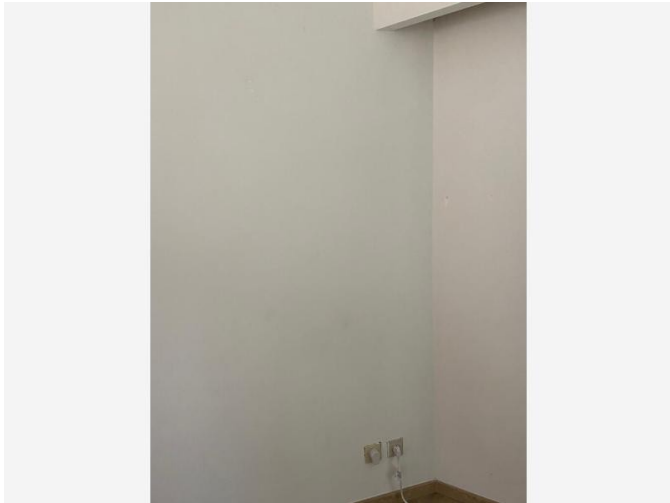
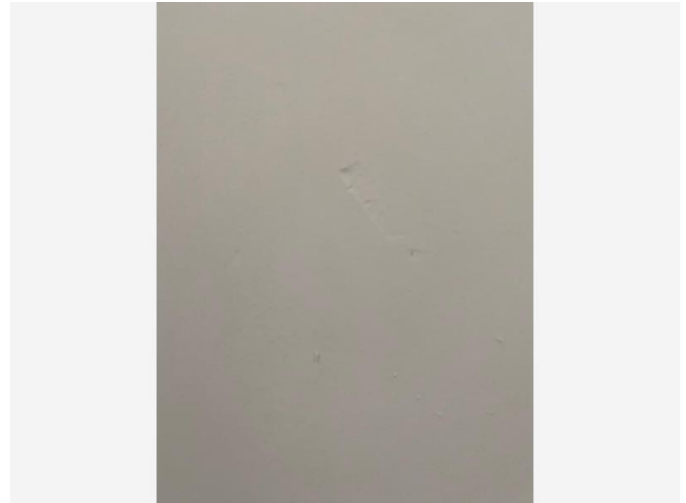
Conclusie

Geen asbest

#	Type	Referentie	Resultaat
4.1	Mengmonster	230327 mag muur 8	Geen asbest

Beschrijving	Bezetting muur
Omgeving	Binnen
Primaire drager	Binnenwand
Bindmiddel van materiaal	Gips - kalk

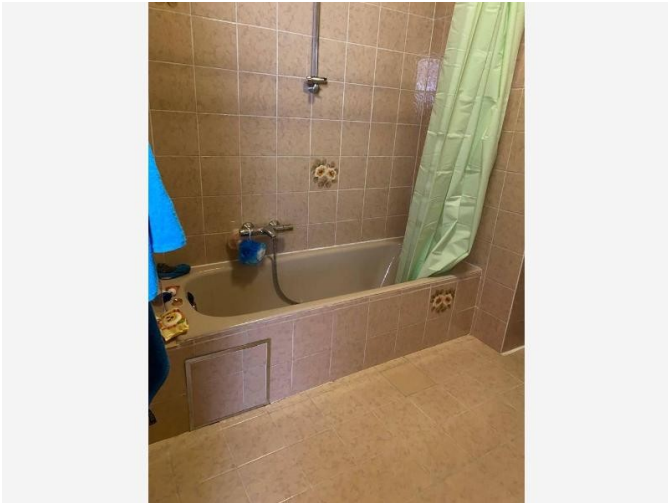
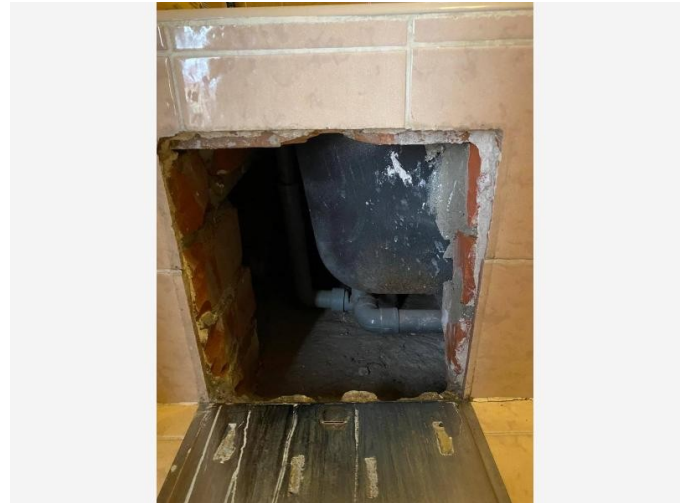
Conclusie

Geen asbest

Beschrijving	Badkuip
Omgeving	Binnen
Primaire drager	Badkuip
Bindmiddel van materiaal	Karton - papier - viltachtig
Gebondenheid op basis van bindmiddel	Niet-hechtgebonden
Identificatiemethode	Vaststelling zonder monsternamen
Destructieve handeling voor identificatie	Nee

Via het inspectieluik hebben we kunnen waarnemen dat er geen asbesthoudende plaat aanwezig is tussen het bad en de tegels (zie foto's).

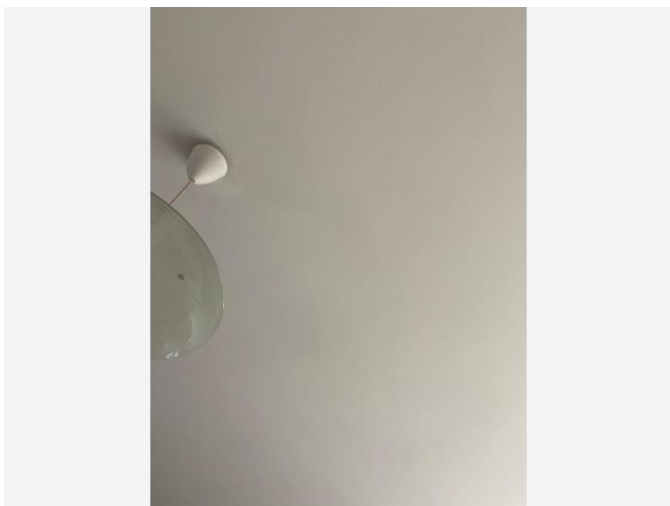
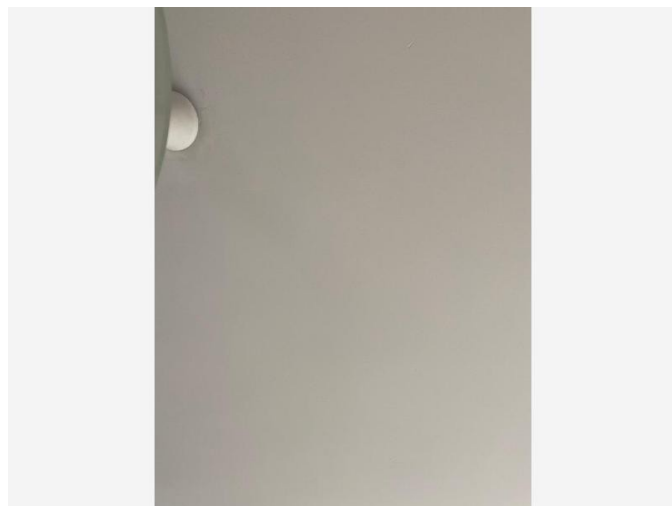
Conclusie

Geen asbest

#	Type	Referentie	Resultaat
6.1	Mengmonster	230327 mag plaf 8	Geen asbest

Beschrijving	Bezetting plafond
Omgeving	Binnen
Primaire drager	Plafond
Bindmiddel van materiaal	Gips - kalk
