Asbestinventarisatetest

Magnoliaaan 1/2, 9100 Sint-Niklaas

Attestnummer : 20230509-000269.001

Uitgegeven op : 09.05.2023

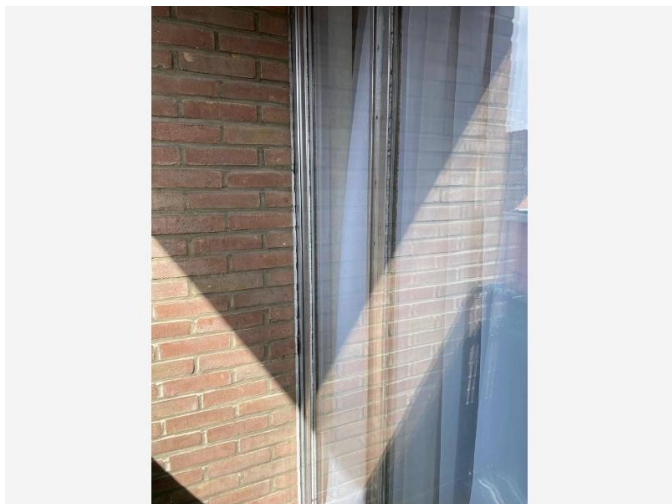
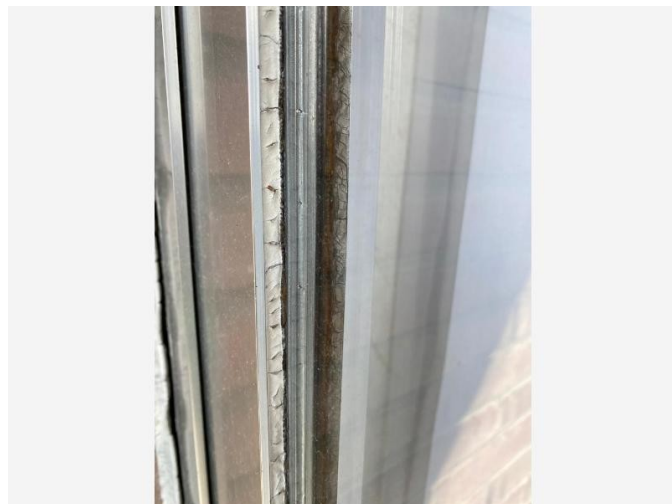
Conclusie

Het asbestmateriaal valt onder de mijlpaal van 2040.

Eindbeoordeling materiaalrisico	Verhoogd materiaalrisico en/of verhoogde kans op vezelvrijgave
---------------------------------	--

Gebondenheid	Categorie 1: hechtgebonden in oorsprong
Asbestsoort (vezeltype)	Amfibool aanwezig, uitgezonderd crocidoliet
Asbestconcentratie	Laag (< 50%)
Afschermingsgraad van het gehele materiaal	Geheel of deels (ook) vrij aan binnenluchtstromen
Toestand van het materiaal	Licht beschadigd, licht verweerd. Intact materiaal type Pical – asbestboard of categorie III 'gebondenheid'

Beschrijving	Kit aan de ramen (alu)
Omgeving	Grenst aan binnen- en buitenlucht
Primaire drager	Wandopening verticaal (raam, deur, ...)
Asbestmateriaal	In-situ afwerkingslagen - Pasta, stopverf, voegsel, stopsel, vulsel, mastiek, kitten, ...
Bindmiddel van asbestmateriaal	Kitten, mastiek, pasta
Gebondenheid op basis van bindmiddel	Hecht
Hoeveelheid (gewicht - aantal)	• 5,00 kg - 3 stuks
Totaal gewicht	15,00 kg

Verwijderen

- Zorg voor een veilig beheer. Vermijd het beschadigen van het asbestmateriaal. Controleer de toestand jaarlijks op wijzigingen.
- Zorg voor een veilig beheer en verwijder dit asbestmateriaal wanneer het bij werken eenvoudig bereikbaar wordt. Controleer de toestand jaarlijks op wijzigingen.

- Eenvoudige handelingen: mag via doe-het-zelf of door werknemer(s) met opleidingsattest eenvoudige handelingen
Mits de nodige persoonlijke beschermingsmiddelen en deze voor de omgeving kan het worden afgevoerd naar een containerpark in een afgesloten zak. Dit moet in zijn geheel gebeuren, er mogen geen stofdeeltjes vrijkomen.
- Eenvoudige handelingen: enkel door erkend asbestverwijderaar
Indien het materiaal zwaar beschadigd is, of niet in zijn geheel verwijderd kan worden, best laten verwijderen door een erkende vakman om risico's te vermijden.

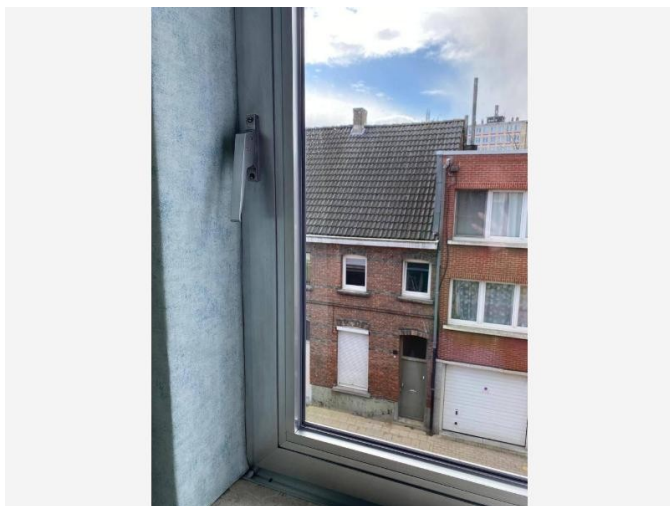
Uitgesloten van inspectie

Bouwjaar: 2020

Constructies gebouwd vanaf 2001 moeten niet onderzocht worden

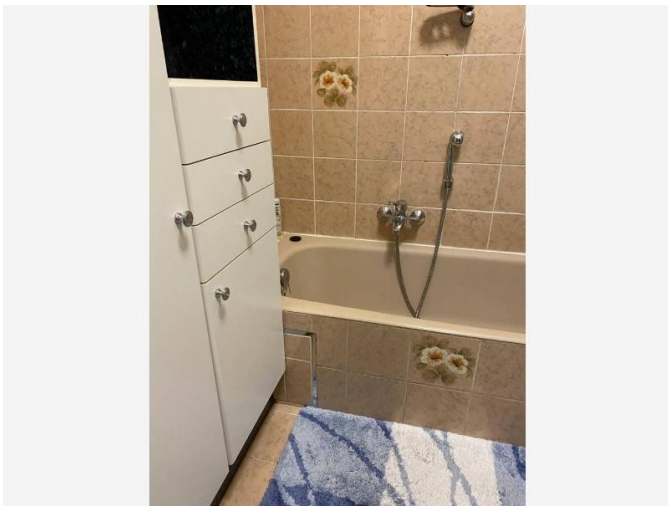
Het inspectieluikje van de badkuip in de badkamer is niet toegankelijk. Hierdoor hebben we niet kunnen waarnemen of er een asbesthoudende plaat aanwezig is tussen de badkuip en de tegels.

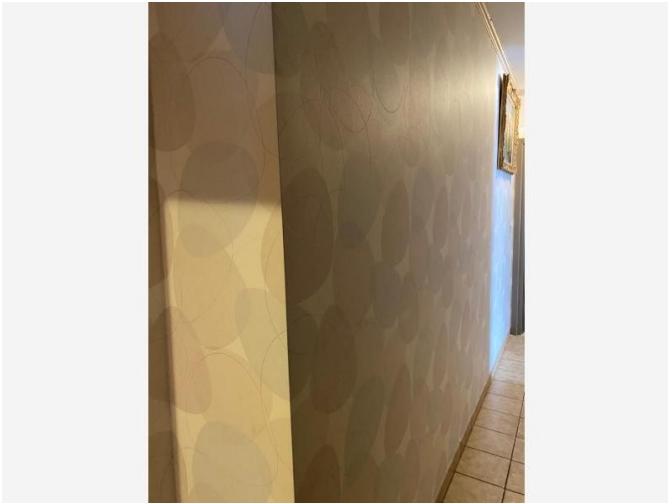
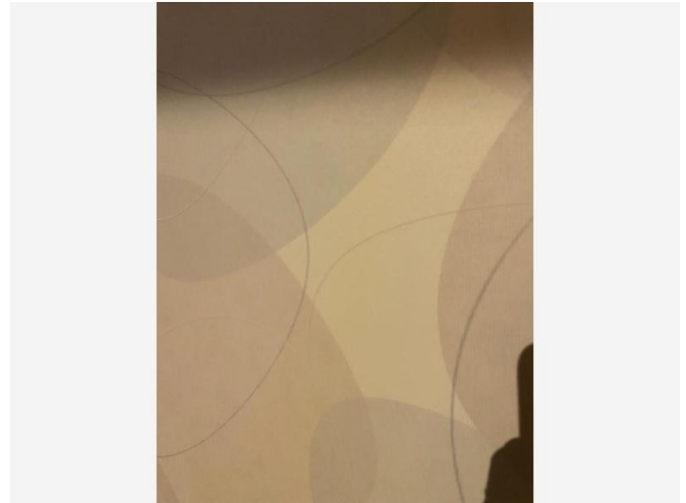
Geen asbest

#	Type	Referentie	Resultaat
4.1	Mengmonster	230327 mag muur 1	Geen asbest

Beschrijving	Bezetting muur
Omgeving	Binnen
Primaire drager	Binnenwand
Bindmiddel van materiaal	Gips - kalk

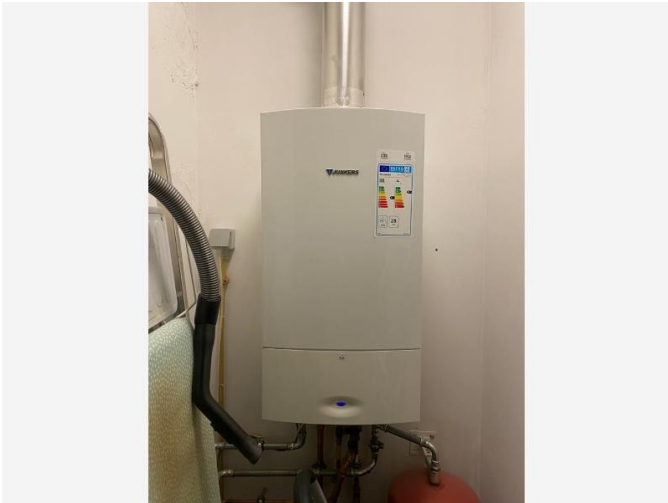
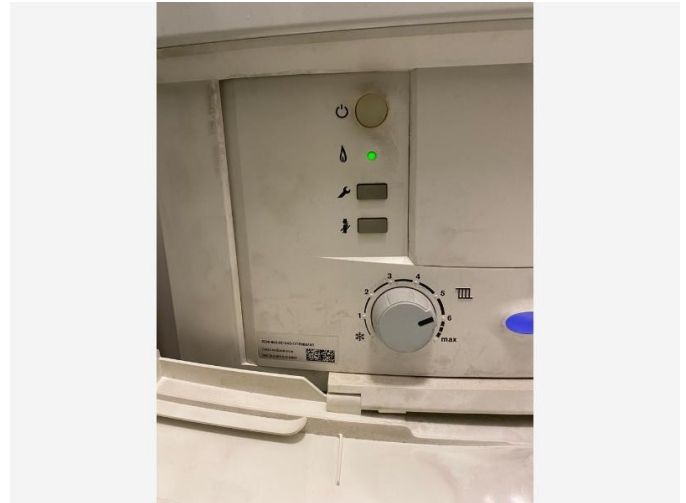
Geen asbest

Beschrijving	Ketel
Omgeving	Binnen
Identificatiemethode	Vaststelling zonder monstername
Destructieve handeling voor identificatie	Nee

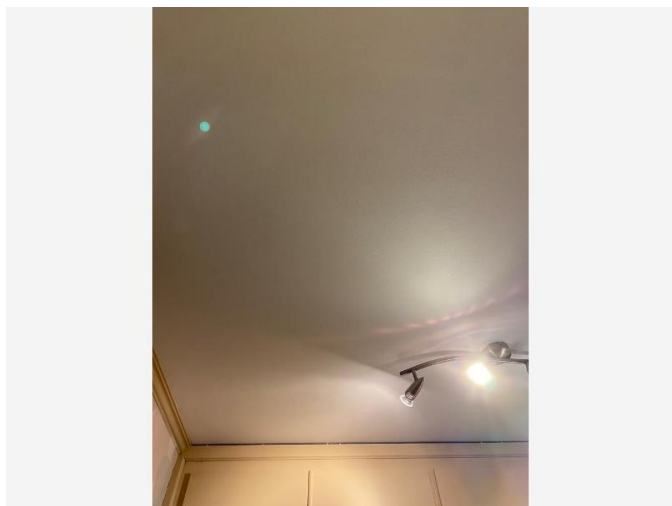
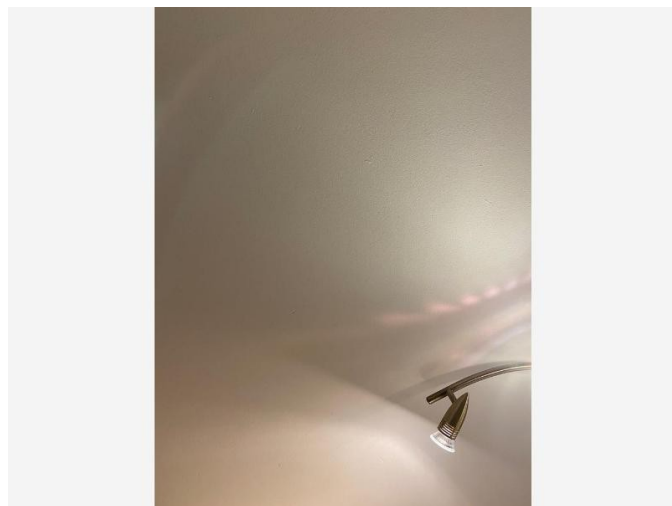
Geen asbest

#	Type	Referentie	Resultaat
6.1	Mengmonster	230327 mag plaf 1	Geen asbest

Beschrijving	Bezetting plafond
Omgeving	Binnen
Primaire drager	Plafond
Bindmiddel van materiaal	Gips - kalk
