Asbestinventarisatetest

Magnoliaaan 1/5, 9100 Sint-Niklaas

Attestnummer : 20230508-000330.000

Uitgegeven op : 08.05.2023

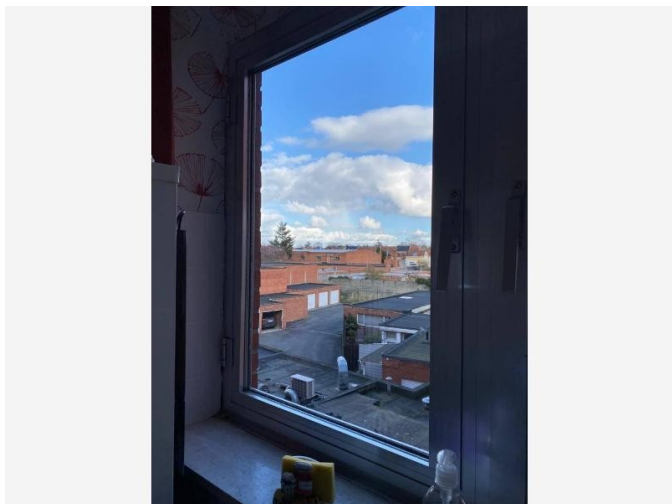
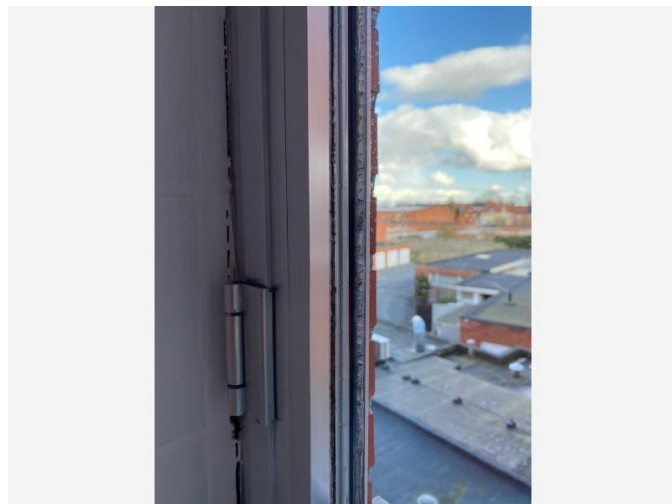
Het asbestmateriaal valt onder de mijlpaal van 2040.

Eindbeoordeling materiaalrisico	Verhoogd materiaalrisico en/of verhoogde kans op vezelvrijgave
---------------------------------	--

Gebondenheid	Categorie 1: hechtgebonden in oorsprong
Asbestsoort (vezeltype)	Amfibool aanwezig, uitgezonderd crocidoliet
Asbestconcentratie	Laag (< 50%)
Afschermingsgraad van het gehele materiaal	Geheel of deels (ook) vrij aan binnenluchtstromen
Toestand van het materiaal	Licht beschadigd, licht verweerd. Intact materiaal type Pical – asbestboard of categorie III 'gebondenheid'

Beschrijving	Kit aan de ramen (alu)
Omgeving	Grenst aan binnen- en buitenlucht
Primaire drager	Wandopening verticaal (raam, deur, ...)
Asbestmateriaal	In-situ afwerkingslagen - Pasta, stopverf, voegsel, stopsel, vulsel, mastiek, kitten, ...
Bindmiddel van asbestmateriaal	Kitten, mastiek, pasta
Gebondenheid op basis van bindmiddel	Hecht
Hoeveelheid (gewicht - aantal)	• 5,00 kg - 3 stuks
Totaal gewicht	15,00 kg

Verwijderen

- Zorg voor een veilig beheer. Vermijd het beschadigen van het asbestmateriaal. Controleer de toestand jaarlijks op wijzigingen.
- Zorg voor een veilig beheer en verwijder dit asbestmateriaal wanneer het bij werken eenvoudig bereikbaar wordt. Controleer de toestand jaarlijks op wijzigingen.

- Eenvoudige handelingen: mag via doe-het-zelf of door werknemer(s) met opleidingsattest eenvoudige handelingen
Mits de nodige persoonlijke beschermingsmiddelen en deze voor de omgeving kan het worden afgevoerd naar een containerpark in een afgesloten zak. Dit moet in zijn geheel gebeuren, er mogen geen stofdeeltjes vrijkomen.
- Eenvoudige handelingen: enkel door erkend asbestverwijderaar
Indien het materiaal zwaar beschadigd is, of niet in zijn geheel verwijderd kan worden, best laten verwijderen door een erkende vakman om risico's te vermijden.

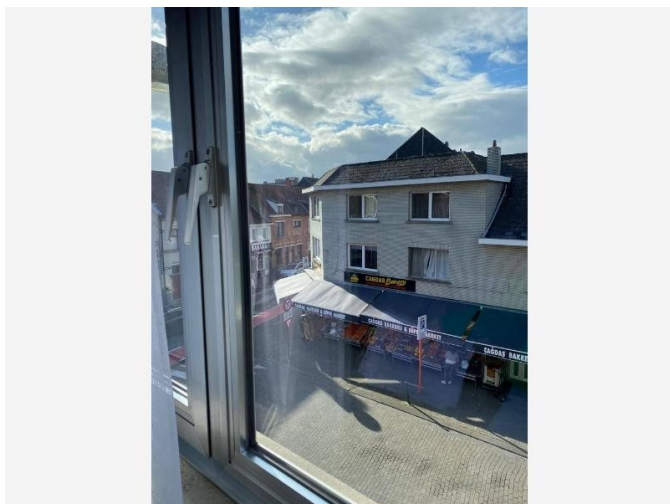
Situeringfoto

Uitgesloten van inspectie

Bouwjaar: 2020

Constructies gebouwd vanaf 2001 moeten niet onderzocht worden

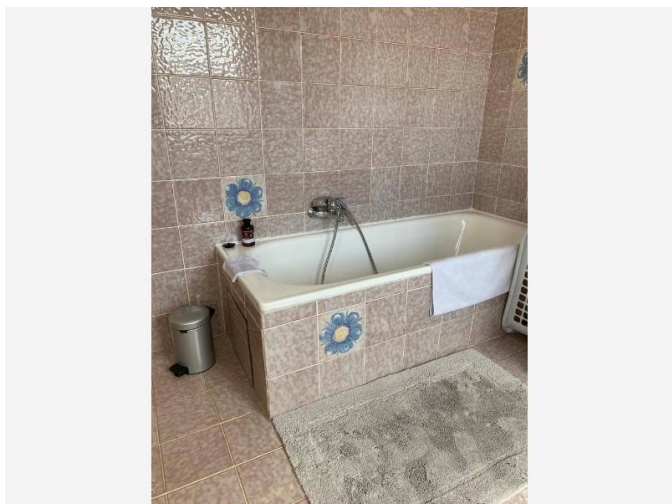
Vrije foto

Via het inspectieluik hebben we kunnen waarnemen dat er geen asbesthoudende plaat aanwezig is tussen het bad en de tegels (zie foto's).

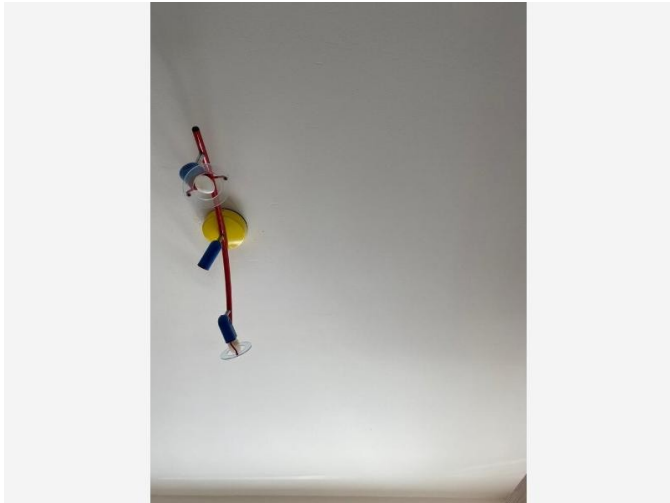
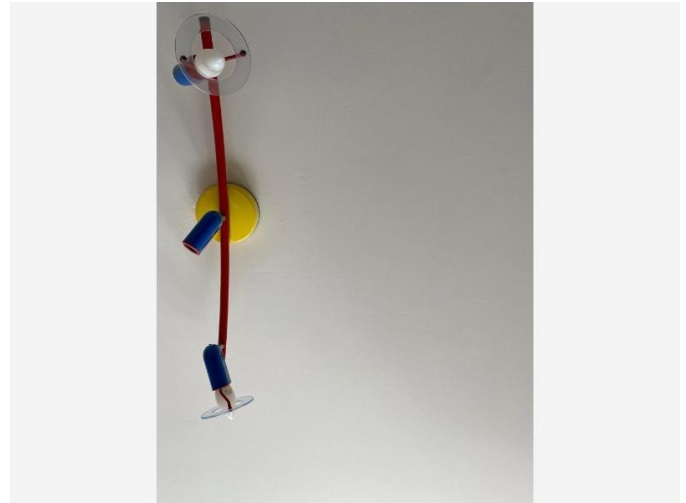
Fiche 4: Bezetting plafond

Geen asbest

#	Type	Referentie	Resultaat
4.1	Mengmonster	230327 mag plaf 5	Geen asbest

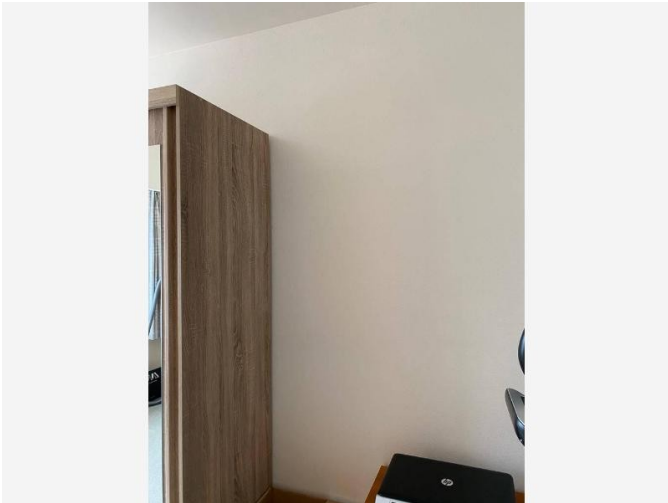
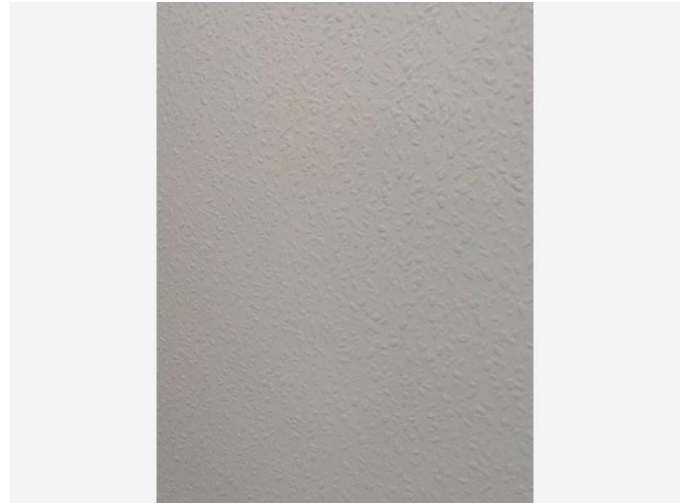
Geen asbest

#	Type	Referentie	Resultaat
5.1	Mengmonster	230327 mag muur 5	Geen asbest

Beschrijving	Bezetting muur
Omgeving	Binnen
Primaire drager	Binnenwand
Bindmiddel van materiaal	Gips - kalk

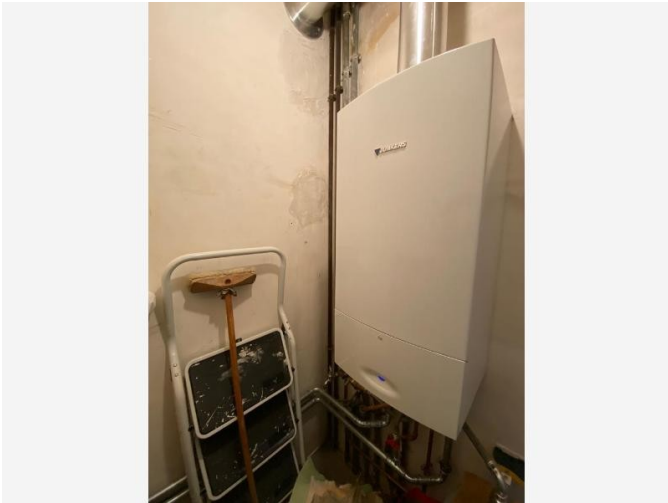
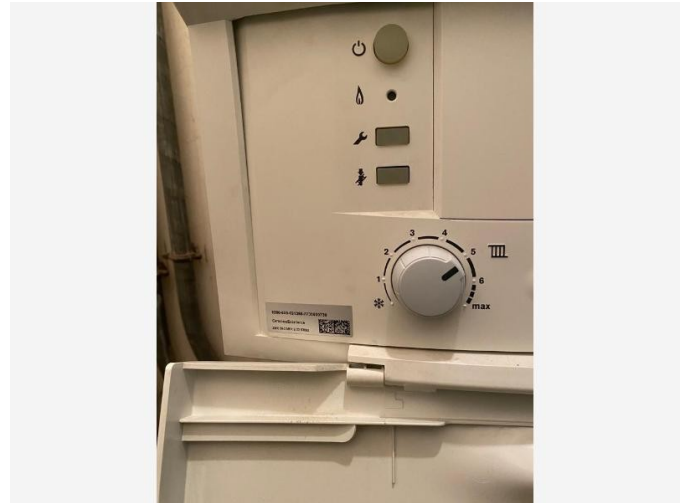
Geen asbest

Beschrijving	Ketel
Omgeving	Binnen
Identificatiemethode	Vaststelling zonder monstername
Destructieve handeling voor identificatie	Nee
