# Asbestinventarisatetest

Magnoliaaan 1/6, 9100 Sint-Niklaas

Attestnummer : 20230508-000359.000

Uitgegeven op : 08.05.2023

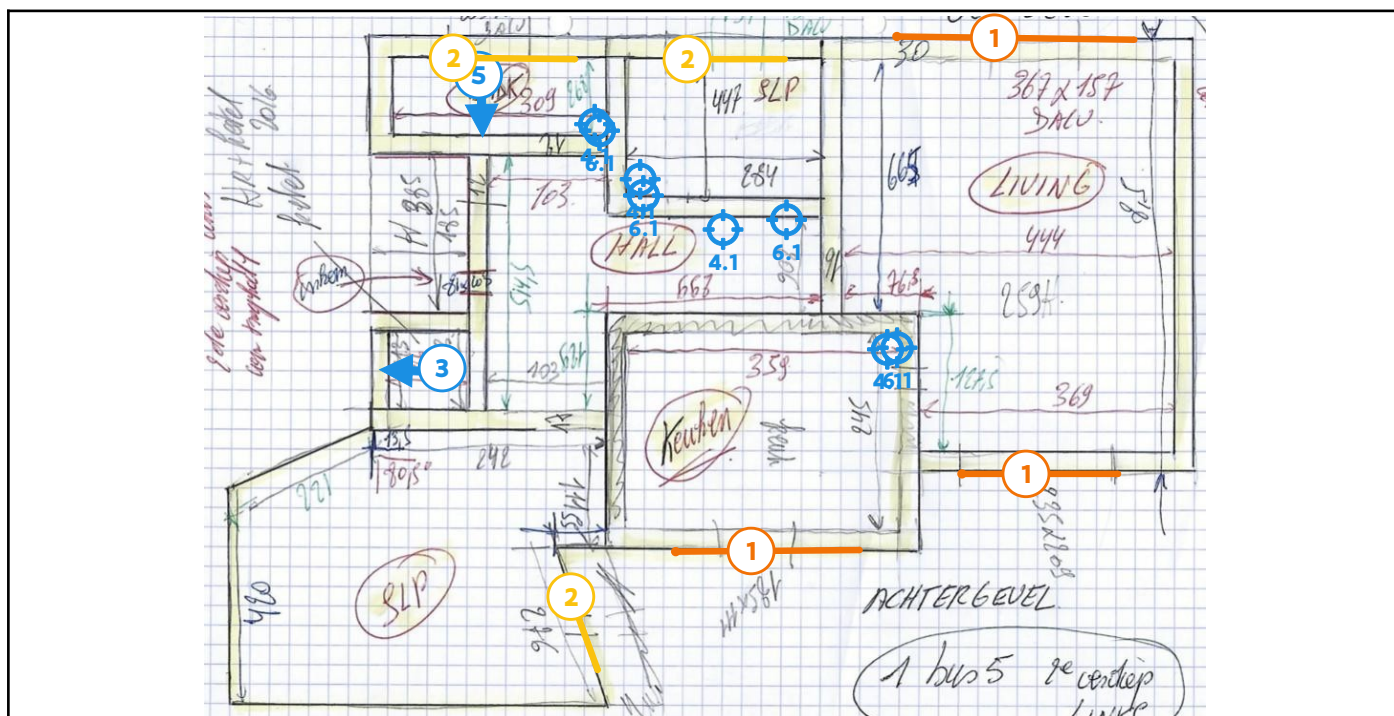
# Plan 1.1: Grondplan appartement

Beschrijving	Type	Actie
1. Kit aan de ramen (alu)	Asbestmateriaal	<a href="#">Verwijderen</a>
2. Nieuwe ramen 2020	Uitsluiting	-
3. Ketel	Geen asbest	-
4. Bezetting plafond	Geen asbest	-
4.1 Code: 230414 mag plaf	Mengmonster	-
5. Badkuip	Geen asbest	-
6. Bezetting muur	Geen asbest	-
6.1 Code: 230414 mag muur	Mengmonster	-

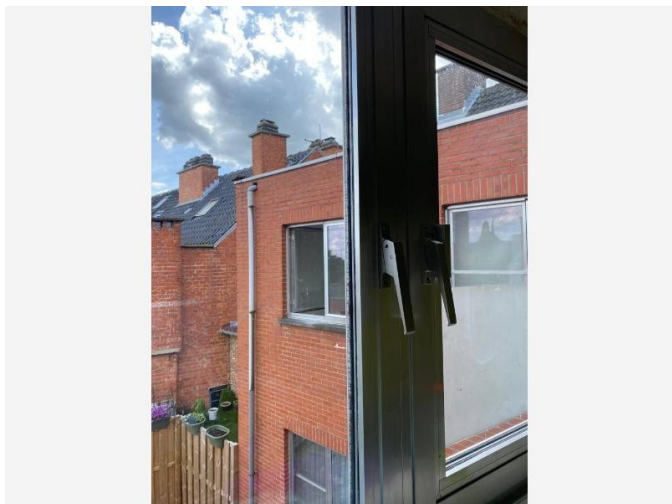
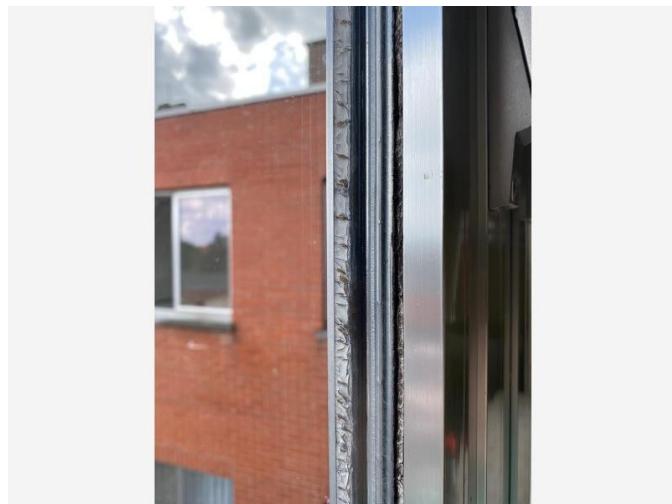
Het asbestmateriaal valt onder de mijlpaal van 2040.

Eindbeoordeling materiaalrisico	Verhoogd materiaalrisico en/of verhoogde kans op vezelvrijgave
---------------------------------	--

Gebondenheid	Categorie 1: hechtgebonden in oorsprong
Asbestsoort (vezeltype)	Amfibool aanwezig, uitgezonderd crocidoliet
Asbestconcentratie	Laag (< 50%)
Afschermingsgraad van het gehele materiaal	Geheel of deels (ook) vrij aan binnenluchtstromen
Toestand van het materiaal	Licht beschadigd, licht verweerd. Intact materiaal type Pical – asbestboard of categorie III 'gebondenheid'

Beschrijving	Kit aan de ramen (alu)
Omgeving	Grenst aan binnen- en buitenlucht
Primaire drager	Wandopening verticaal (raam, deur, ...)
Asbestmateriaal	In-situ afwerkingslagen - Pasta, stopverf, voegsel, stopsel, vulsel, mastiek, kitten, ...
Bindmiddel van asbestmateriaal	Kitten, mastiek, pasta
Gebondenheid op basis van bindmiddel	Hecht
Hoeveelheid (gewicht - aantal)	• 5,00 kg - 3 stuks
Totaal gewicht	15,00 kg

[Verwijderen](#)

- Zorg voor een veilig beheer. Vermijd het beschadigen van het asbestmateriaal. Controleer de toestand jaarlijks op wijzigingen.
- Zorg voor een veilig beheer en verwijder dit asbestmateriaal wanneer het bij werken eenvoudig bereikbaar wordt. Controleer de toestand jaarlijks op wijzigingen.

- Eenvoudige handelingen: mag via doe-het-zelf of door werknemer(s) met opleidingsattest eenvoudige handelingen  
Mits de nodige persoonlijke beschermingsmiddelen en deze voor de omgeving kan het worden afgevoerd naar een containerpark in een afgesloten zak. Dit moet in zijn geheel gebeuren, er mogen geen stofdeeltjes vrijkomen.
- Eenvoudige handelingen: enkel door erkend asbestverwijderaar  
Indien het materiaal zwaar beschadigd is, of niet in zijn geheel verwijderd kan worden, best laten verwijderen door een erkende vakman om risico's te vermijden.

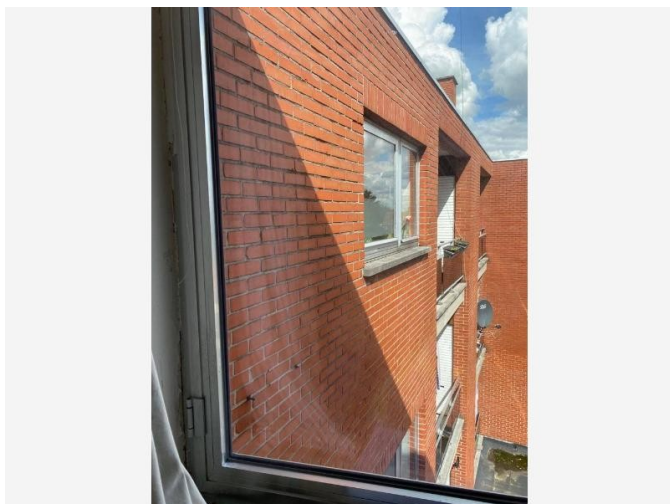
### Uitgesloten van inspectie

**Bouwjaar:** 2020

*Constructies gebouwd vanaf 2001 moeten niet onderzocht worden*

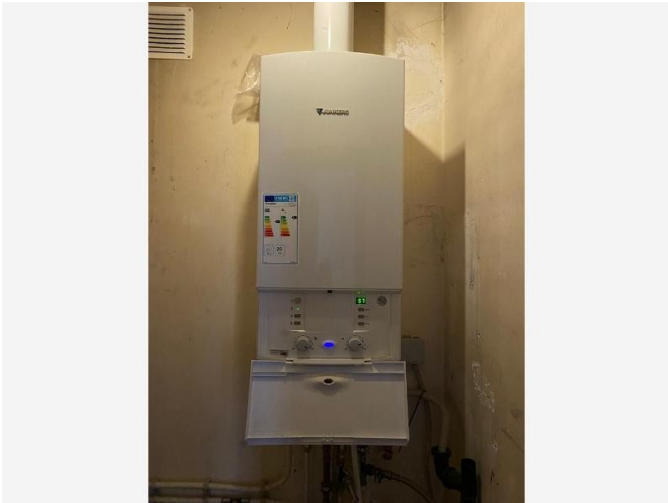
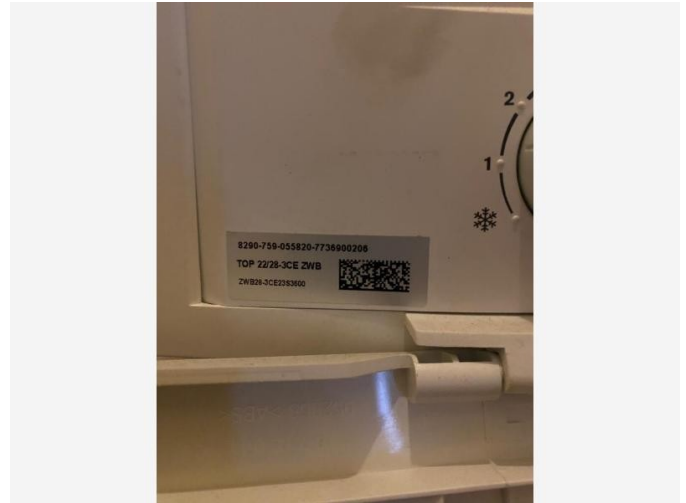
## Fiche 3: Ketel

Geen asbest

Beschrijving	Ketel
Omgeving	Binnen
Identificatiemethode	Vaststelling zonder monsternamen
Destructieve handeling voor identificatie	Nee

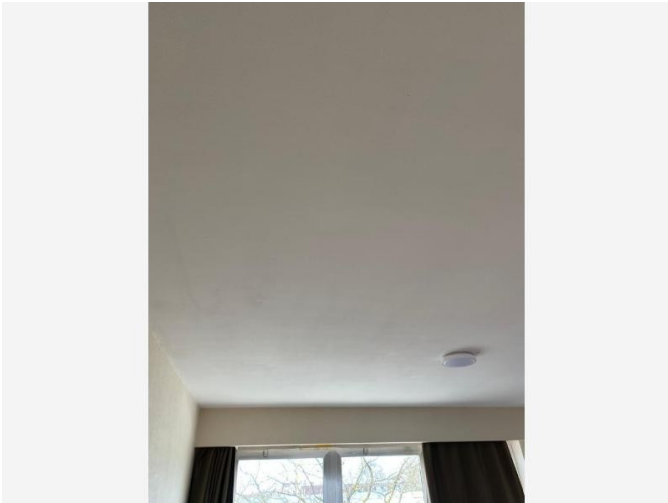
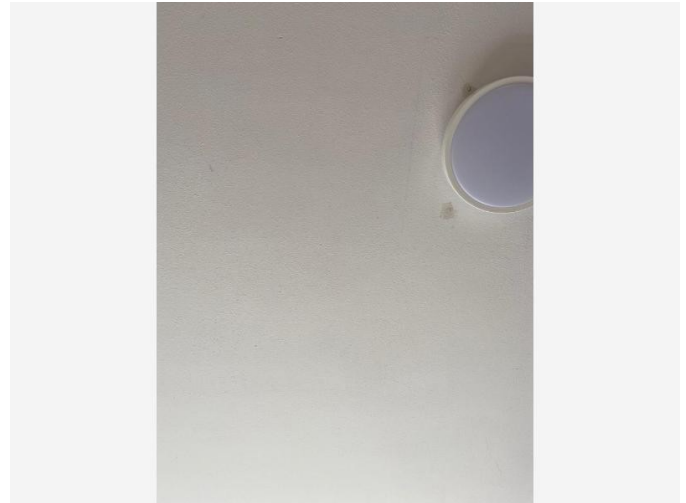
## Fiche 4: Bezetting plafond

Geen asbest

#	Type	Referentie	Resultaat
4.1	Mengmonster	230414 mag plaf	Geen asbest

Beschrijving	Bezetting plafond
Omgeving	Binnen
Primaire drager	Plafond
Bindmiddel van materiaal	Gips - kalk

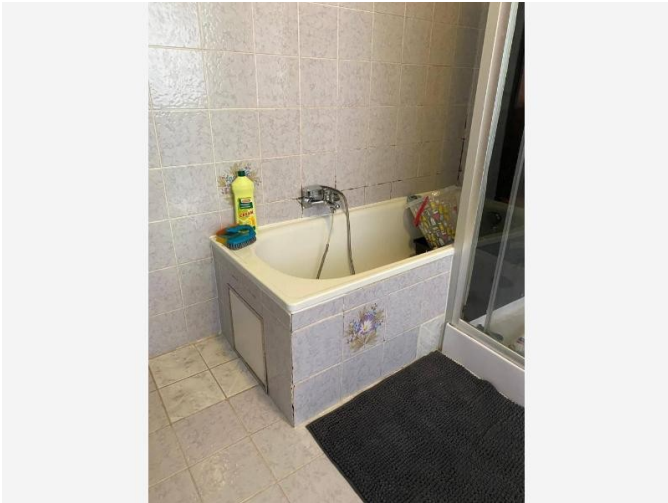
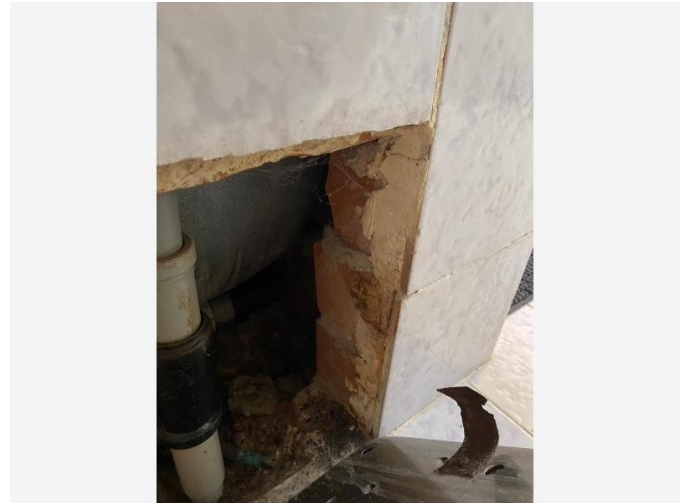
Geen asbest

Beschrijving	Badkuip
Omgeving	Binnen
Primaire drager	Badkuip
Bindmiddel van materiaal	Karton - papier - viltachtig
Gebondenheid op basis van bindmiddel	Niet-hechtgebonden
Identificatiemethode	Vaststelling zonder monsternamen
Destructieve handeling voor identificatie	Nee

Via het inspectieluik hebben we kunnen waarnemen dat er geen asbesthoudende plaat aanwezig is tussen het bad en de tegels (zie foto's).

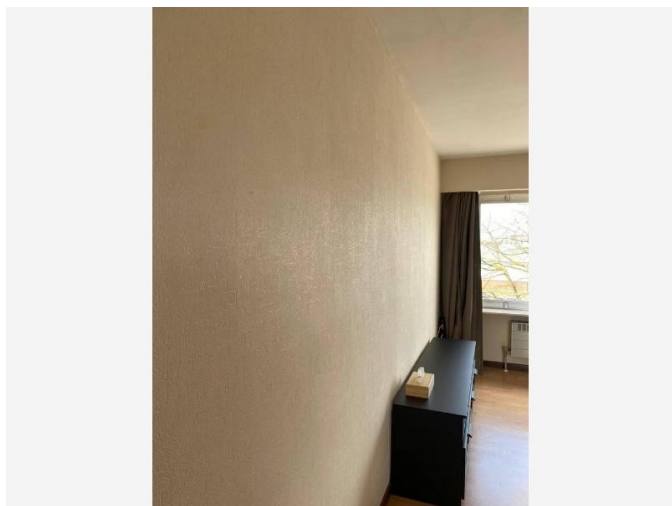
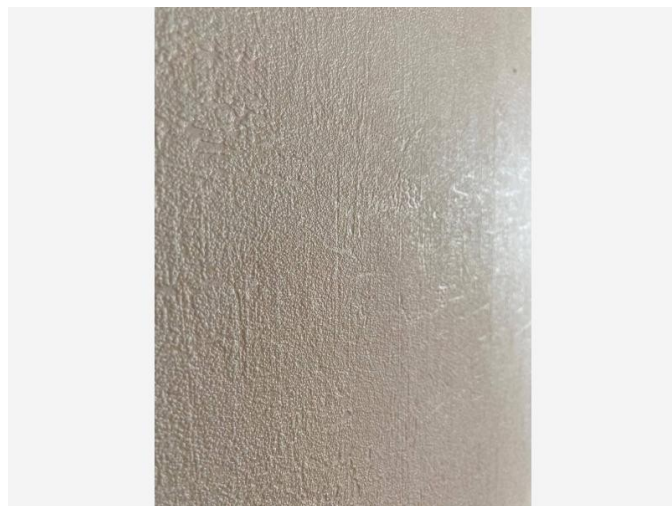
Geen asbest

#	Type	Referentie	Resultaat
6.1	Mengmonster	230414 mag muur	Geen asbest

Beschrijving	Bezetting muur
Omgeving	Binnen
Primaire drager	Binnenwand
Bindmiddel van materiaal	Gips - kalk
