Asbestinventarisatetest

Magnoliaaan 3, 9100 Sint-Niklaas

Attestnummer : 20230509-000282.000

Uitgegeven op : 09.05.2023

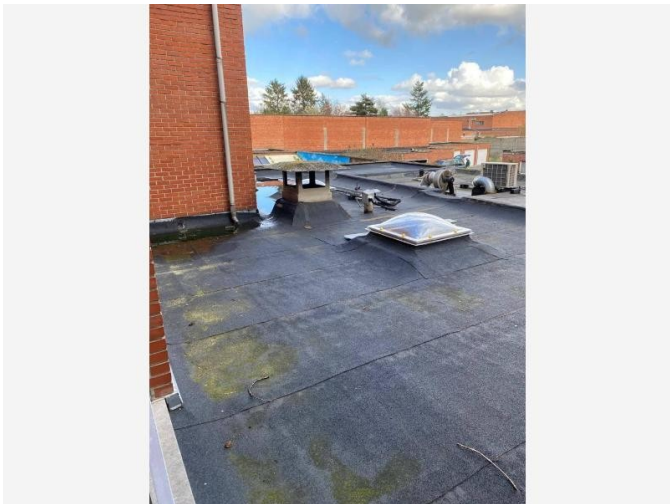
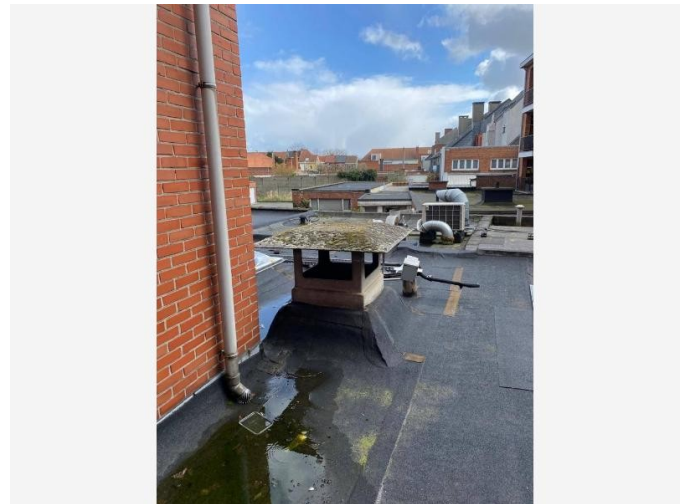
Het asbestmateriaal valt onder de mijlpaal van 2034.

Eindbeoordeling materiaalrisico	Verhoogd materiaalrisico en/of verhoogde kans op vezelvrijgave
---------------------------------	--

Gebondenheid	Categorie 1: hechtgebonden in oorsprong
Asbestsoort (vezeltype)	Crocidoliet aanwezig
Asbestconcentratie	Laag (< 50%)
Afschermingsgraad van het gehele materiaal	Geheel of deels vrij aan de buitenlucht
Toestand van het materiaal	Matig beschadigd, matig verweerd

Beschrijving	Schouw
Omgeving	Buiten
Primaire drager	Plat dak
Asbestmateriaal	Schouwhoed, ventilatiekap (anti-windval)
Bindmiddel van asbestmateriaal	Cement
Gebondenheid op basis van bindmiddel	Hecht

Hoeveelheid (gewicht - aantal)	<ul style="list-style-type: none">• 30,00 kg - 1 stuk
Totaal gewicht	30,00 kg
Eenvoudig bereikbaar	Ja
Bevestigingswijze	<ul style="list-style-type: none">• Onbekend
Identificatiemethode	Vaststelling zonder monstername
Destructieve handeling voor identificatie	Nee
Opmerking	Dit is een inschatting van de hoeveelheid.

Verwijderen

- Zorg voor een veilig beheer. Vermijd het beschadigen van het asbestmateriaal. Controleer de toestand jaarlijks op wijzigingen.
- Zorg voor een veilig beheer en verwijder dit asbestmateriaal wanneer het bij werken eenvoudig bereikbaar wordt. Controleer de toestand jaarlijks op wijzigingen.
- Hemelwater dat afspoelt van asbestcement daken of gevels kan asbestdeeltjes bevatten. Gebruik het enkel voor gesloten circuits (bv. spoelen toiletten). Reinig na het vervangen van het dak of de gevel de dakgoten en regenwaterput of -ton om asbesthoudend sediment of slib te verwijderen

- Eenvoudige handelingen: enkel door erkend asbestverwijderaar
Aangezien deze niet verwijderd zal kunnen worden zonder deze te beschadigen (kan niet in zijn geheel worden afgevoerd) zal het door een erkend asbestverwijderaar verwijderd moeten worden. Deze zal bepalen of de schouw verwijderd zal worden door eenvoudige handelingen of door een hermetische zone.
- Hermetische zone (erkend asbestverwijderaar)
Aangezien deze niet verwijderd zal kunnen worden zonder deze te beschadigen (kan niet in zijn geheel

worden afgevoerd) zal het door een erkend asbestverwijderaar verwijderd moeten worden. Deze zal bepalen of de schouw verwijderd zal worden door eenvoudige handelingen of door een hermetische zone.

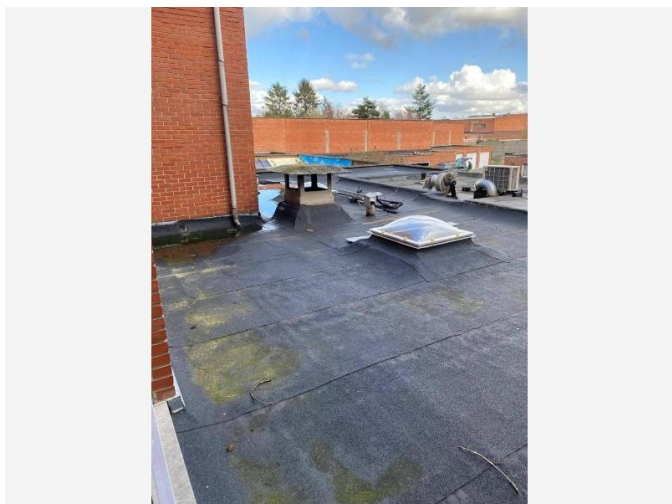
Materialen die eventueel aanwezig zouden zijn onder de roofing werden niet getest.

Identificatiemethode	Advies
Primaire drager	Plat dak
(Asbest)materiaal	Niet gekend
Bindmiddel	Niet gekend

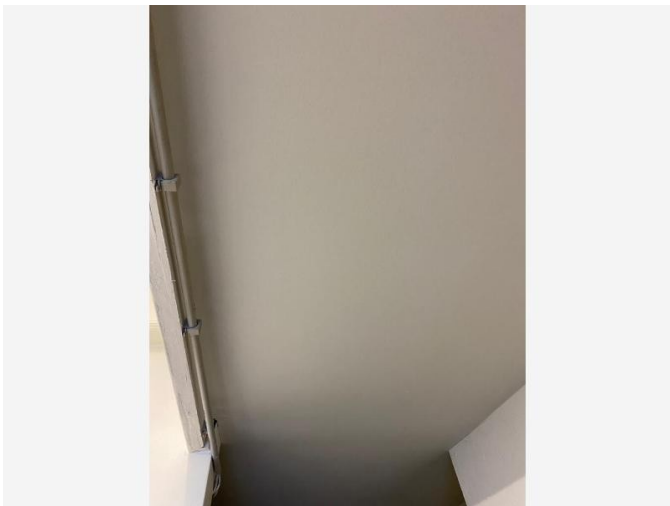
Materialen die eventueel aanwezig zouden zijn achter het aangebrachte plaatmateriaal aan de plafonds werden niet getest.

Identificatiemethode	Advies
Primaire drager	Plafond
(Asbest)materiaal	Niet gekend
Bindmiddel	Niet gekend

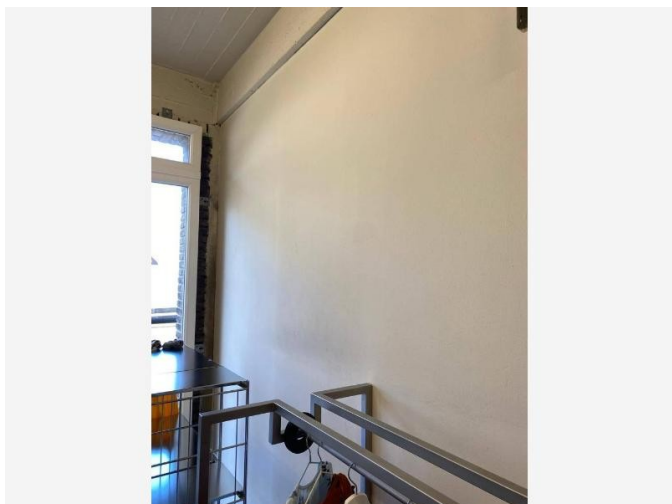
Materialen die eventueel aanwezig zouden zijn achter het aangebrachte plaatmateriaal aan de wanden werden niet getest.

Identificatiemethode	Advies
Primaire drager	Binnenwand
(Asbest)materiaal	Niet gekend
Bindmiddel	Niet gekend

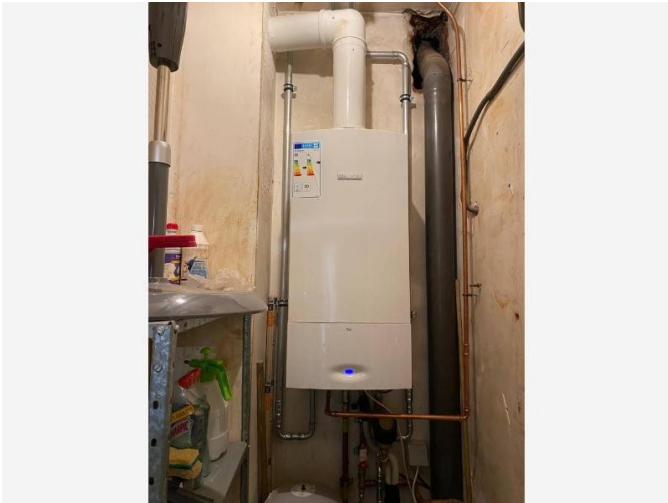
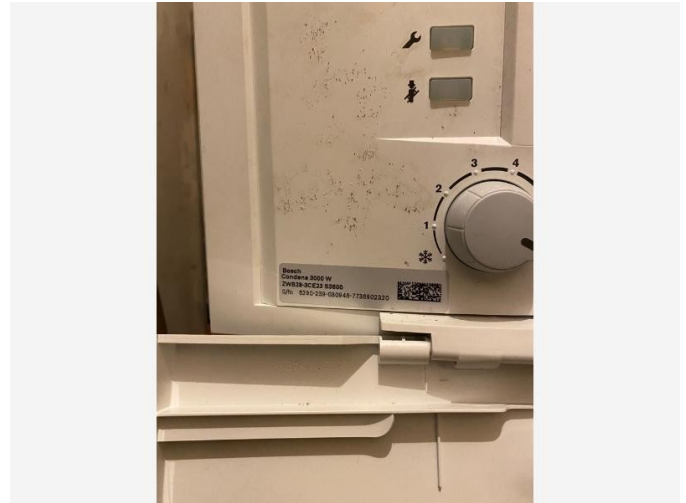
Fiche 5: Ketel

Geen asbest

Beschrijving	Ketel
Omgeving	Binnen
Identificatiemethode	Vaststelling zonder monsternamen
Destructieve handeling voor identificatie	Nee

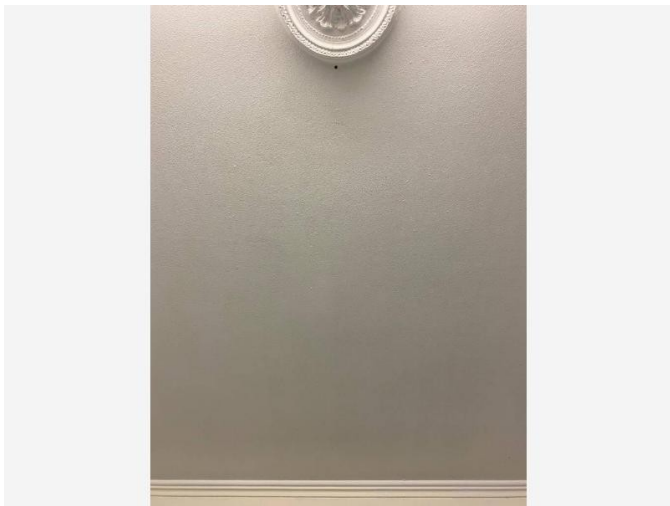
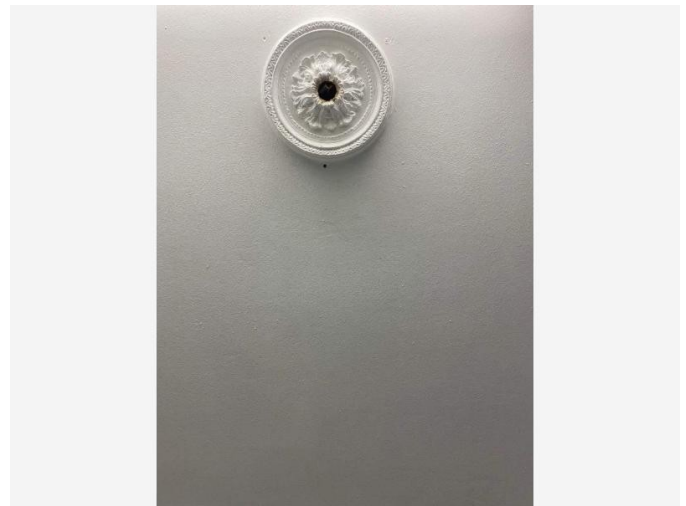
Fiche 6: Bezetting plafond

Geen asbest

#	Type	Referentie	Resultaat
6.1	Mengmonster	230327 mag plaf 6	Geen asbest

Beschrijving	Bezetting plafond
Omgeving	Binnen
Primaire drager	Plafond
Bindmiddel van materiaal	Gips - kalk

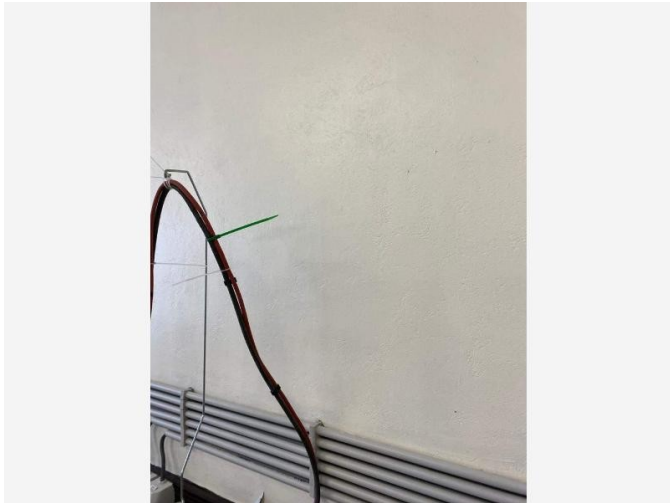
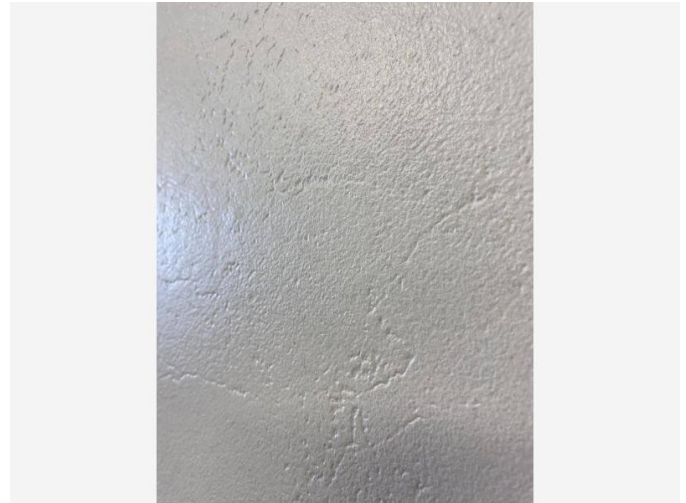
Geen asbest

#	Type	Referentie	Resultaat
7.1	Mengmonster	230327 mag muur 6	Geen asbest

Beschrijving	Bezetting muur
Omgeving	Binnen
Primaire drager	Binnenwand
Bindmiddel van materiaal	Gips - kalk

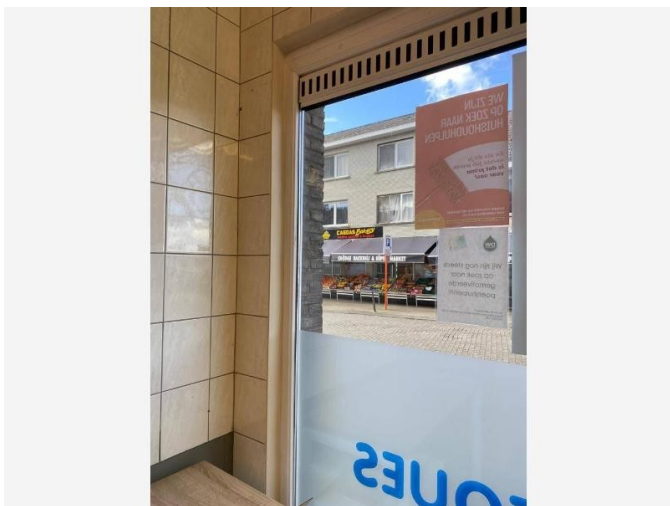
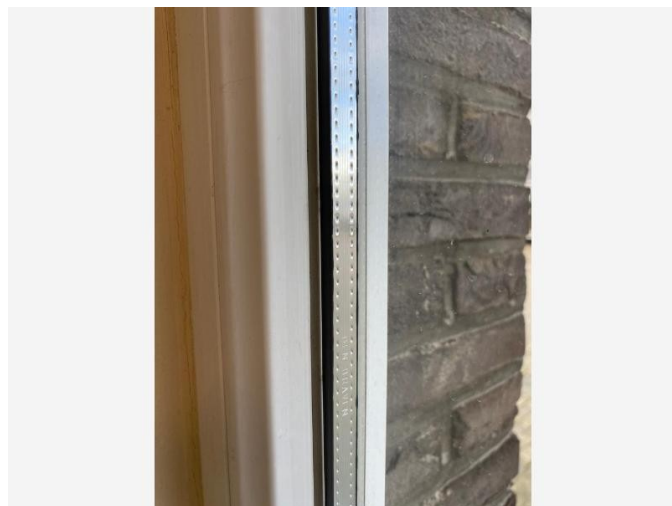
Fiche 8: Kit aan de ramen (grijs)

Geen asbest

Beschrijving	Kit aan de ramen (grijs)
Omgeving	Grenst aan binnen- en buitenlucht
Primaire drager	Wandopening verticaal (raam, deur, ...)
Bindmiddel van materiaal	Kitten, mastiek, pasta
Gebondenheid op basis van bindmiddel	Hecht
Identificatiemethode	Vaststelling zonder monsternamen
Destructieve handeling voor identificatie	Nee

Opmerking	Grijze rubber, deze is niet asbestverdacht.
------------------	---
