Asbestinventarisatetest

Magnoliaaan 5/2, 9100 Sint-Niklaas

Attestnummer : 20230404-000439.000

Uitgegeven op : 04.04.2023

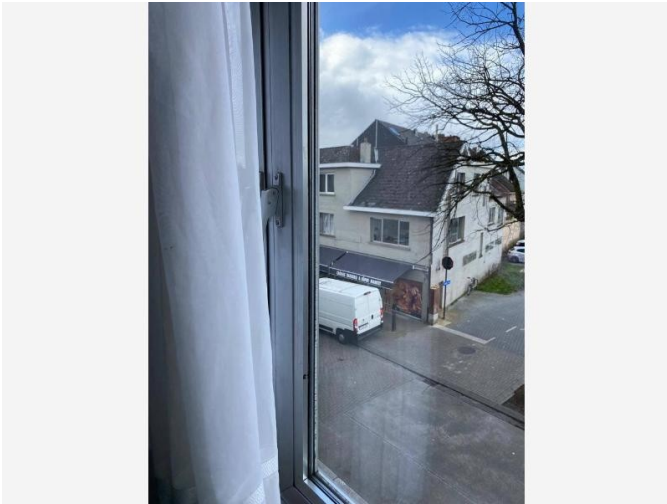
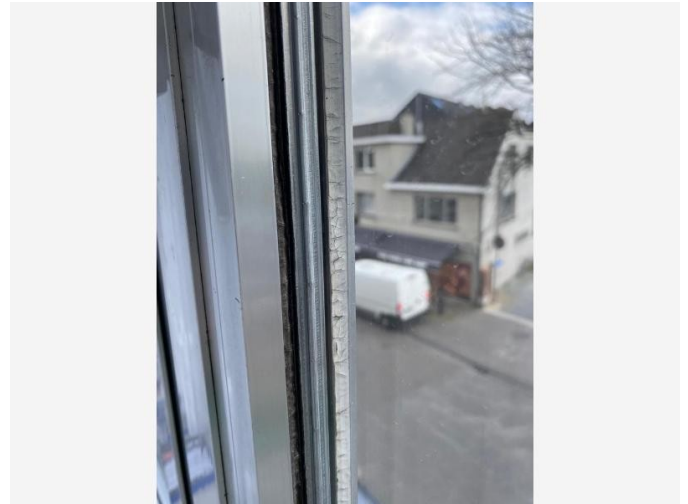
Conclusie

Het asbestmateriaal valt onder de mijlpaal van 2040.

Risicobeoordeling

Eindbeoordeling materiaalrisico	Verhoogd materiaalrisico en/of verhoogde kans op vezelvrijgave
---------------------------------	--

Gebondenheid	Categorie 1: hechtgebonden in oorsprong
Asbestsoort (vezeltype)	Amfibool aanwezig, uitgezonderd crocidoliet
Asbestconcentratie	Laag (< 50%)
Afschermingsgraad van het gehele materiaal	Geheel of deels (ook) vrij aan binnenluchtstromen
Toestand van het materiaal	Licht beschadigd, licht verweerd. Intact materiaal type Pical – asbestboard of categorie III 'gebondenheid'

Beschrijving	Kit aan de ramen (alu)
Omgeving	Grenst aan binnen- en buitenlucht
Primaire drager	Wandopening verticaal (raam, deur, ...)
Asbestmateriaal	In-situ afwerkingslagen - Pasta, stopverf, voegsel, stopsel, vulsel, mastiek, kitten, ...
Bindmiddel van asbestmateriaal	Kitten, mastiek, pasta
Gebondenheid op basis van bindmiddel	Hecht

Hoeveelheid (gewicht - aantal)	<ul style="list-style-type: none">• 3,00 kg - 3 stuks
Totaal gewicht	9,00 kg
Eenvoudig bereikbaar	Ja
Bevestigingswijze	<ul style="list-style-type: none">• Verlijmd, ingegoten, versmeerd
Identificatiemethode	Vaststelling zonder monstername
Destructieve handeling voor identificatie	Nee
Opmerking	Dit is een inschatting van het gewicht.

Verwijderen

- Zorg voor een veilig beheer. Vermijd het beschadigen van het asbestmateriaal. Controleer de toestand jaarlijks op wijzigingen.
- Scherm in afwachting van verwijdering het asbestmateriaal af van luchtstromingen en verstoring: bijvoorbeeld door het te verpakken, te fixeren, af te dekken, signalisatie - afbakening aan te brengen, ...
- Zorg voor een veilig beheer en verwijder dit asbestmateriaal wanneer het bij werken eenvoudig bereikbaar wordt. Controleer de toestand jaarlijks op wijzigingen.

- Eenvoudige handelingen: mag via doe-het-zelf of door werknemer(s) met opleidingsattest eenvoudige handelingen
Mits de nodige persoonlijke beschermingsmiddelen en deze voor de omgeving kan het worden afgevoerd naar een containerpark in een afgesloten zak. Dit moet in zijn geheel gebeuren, er mogen geen stofdeeltjes vrijkomen.
- Eenvoudige handelingen: enkel door erkend asbestverwijderaar
Indien het materiaal zwaar beschadigd is, of niet in zijn geheel verwijderd kan worden, best laten

verwijderen door een erkende vakman om risico's te vermijden.

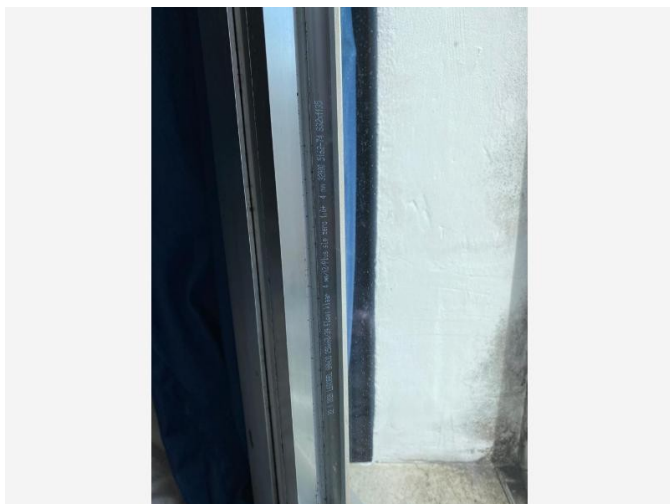
Uitgesloten van inspectie

Bouwjaar: 2020

Constructies gebouwd vanaf 2001 moeten niet onderzocht worden

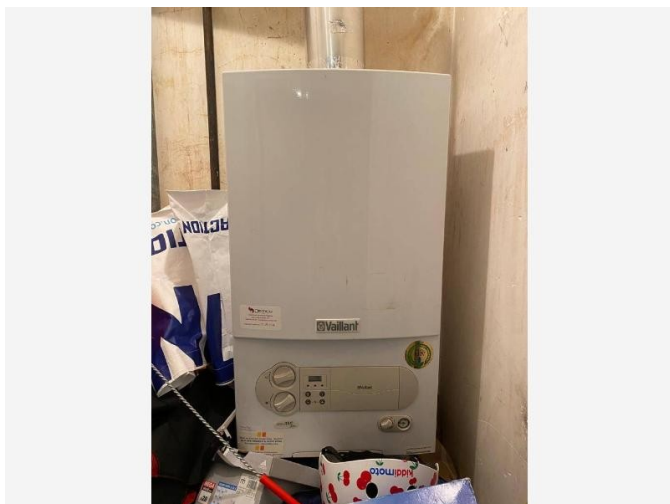
Uitgesloten van inspectie

Bouwjaar: 2010

Constructies gebouwd vanaf 2001 moeten niet onderzocht worden

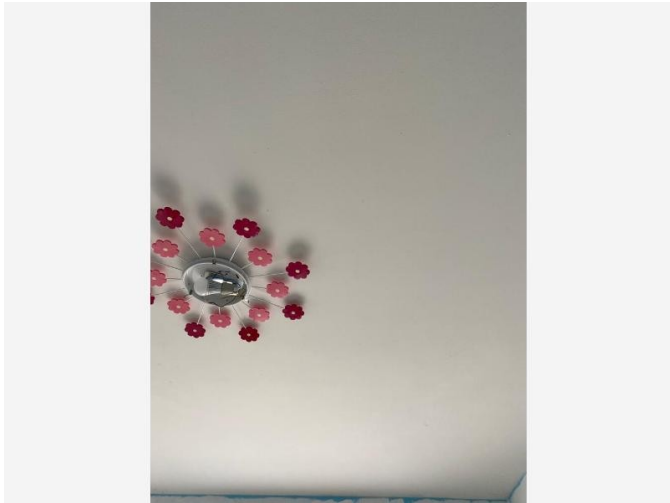
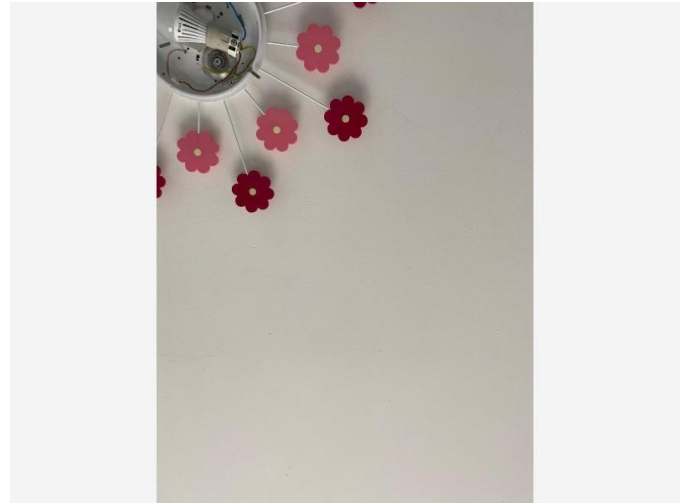
Fiche 4: Bezetting plafond

Geen asbest

#	Type	Referentie	Resultaat
4.1	Mengmonster	230327 mag plaf 3	Geen asbest

Beschrijving	Bezetting plafond
Omgeving	Binnen
Primaire drager	Plafond
Bindmiddel van materiaal	Gips - kalk

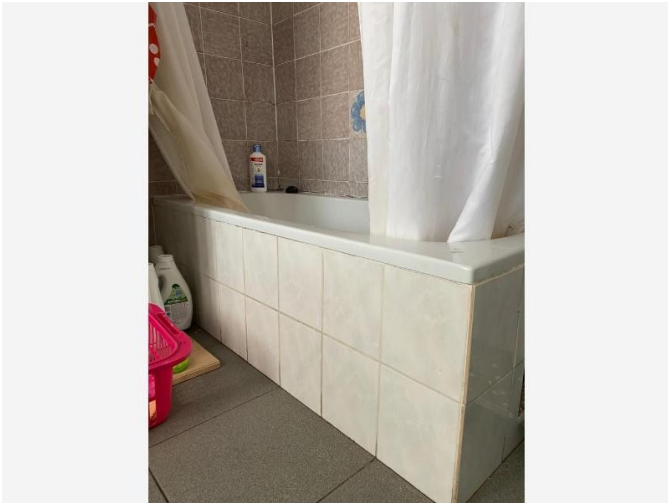
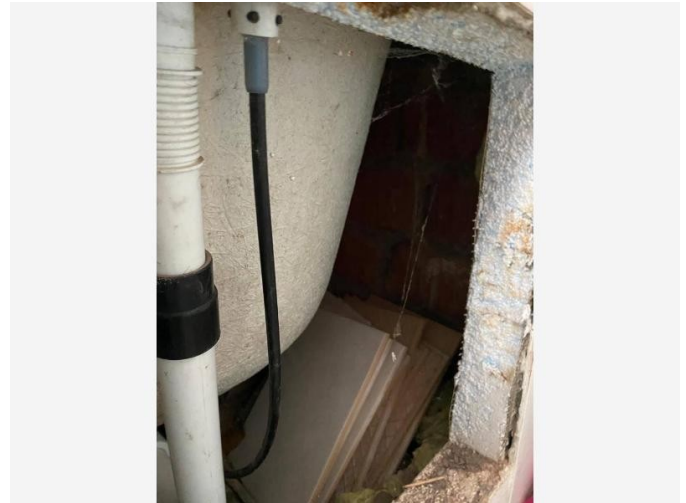
Geen asbest

Beschrijving	Badkuip
Omgeving	Binnen
Primaire drager	Badkuip
Bindmiddel van materiaal	Karton - papier - viltachtig
Gebondenheid op basis van bindmiddel	Niet-hechtgebonden
Identificatiemethode	Vaststelling zonder monsternamen
Destructieve handeling voor identificatie	Nee

Via het inspectieluikje hebben we kunnen waarnemen dat er geen asbesthoudende plaat aanwezig is tussen de badkuip en de tegels.

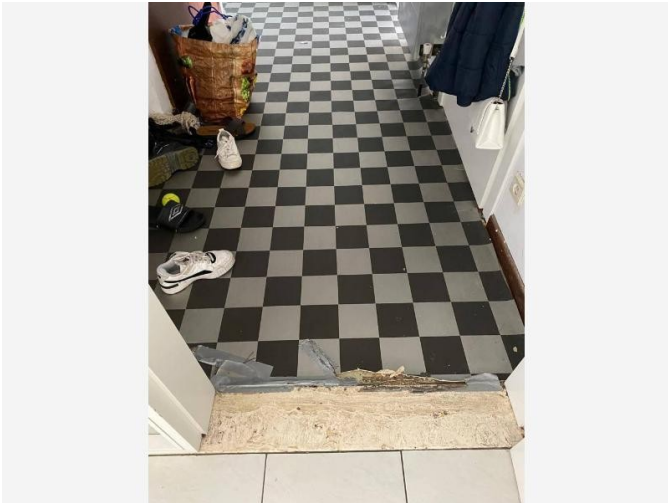
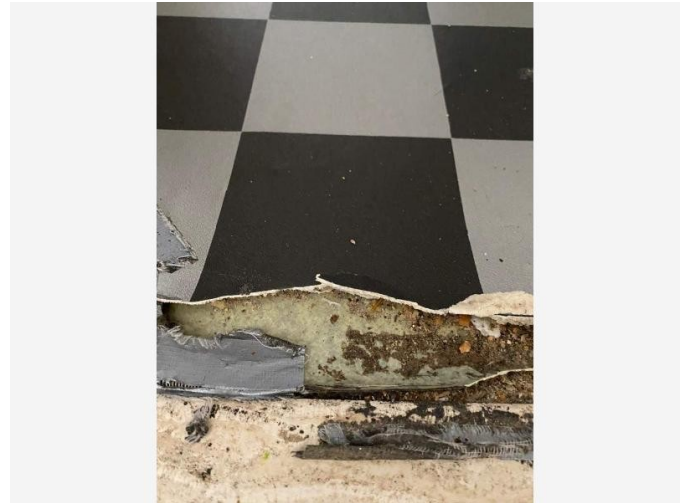
Fiche 6: Vloerzeil

Geen asbest

#	Type	Referentie	Resultaat
6.1	Puntmonster	230327 mag vin 3	Geen asbest

Beschrijving	Vloerzeil
Omgeving	Binnen
Primaire drager	Vloer
Bindmiddel van materiaal	Karton - papier - viltachtig

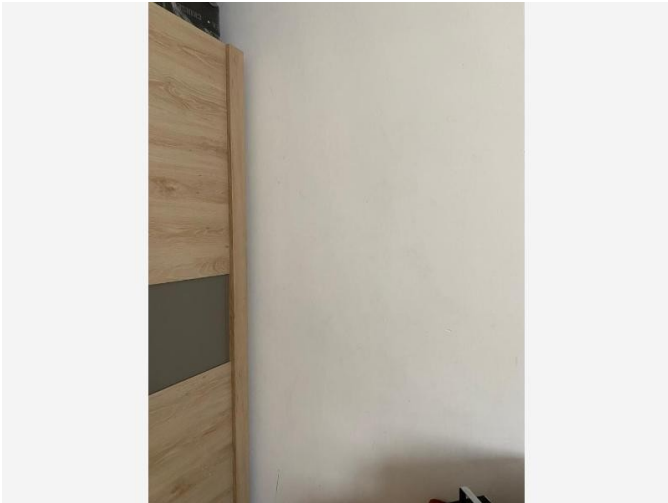
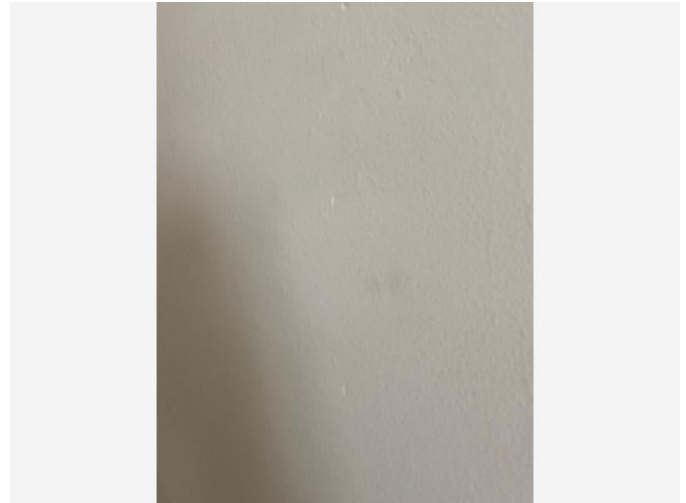
Geen asbest

#	Type	Referentie	Resultaat
7.1	Mengmonster	230327 mag muur 3	Geen asbest

Beschrijving	Bezetting muur
Omgeving	Binnen
Primaire drager	Binnenwand
Bindmiddel van materiaal	Gips - kalk
