Asbestinventarisatetest

Magnoliaaan 5/3, 9100 Sint-Niklaas

Attestnummer : 20230404-000445.000

Uitgegeven op : 04.04.2023

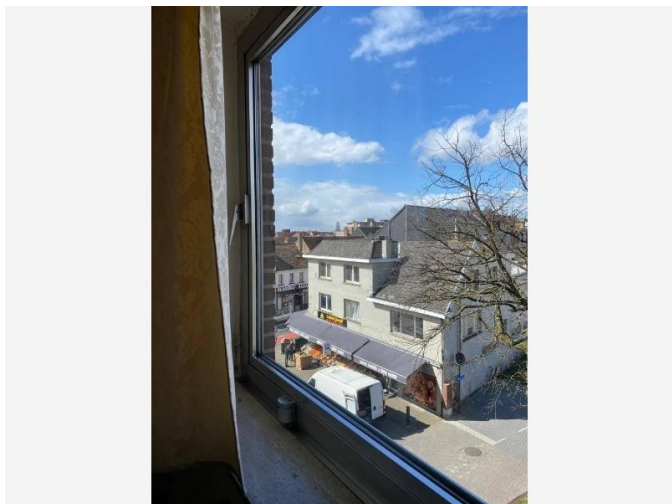
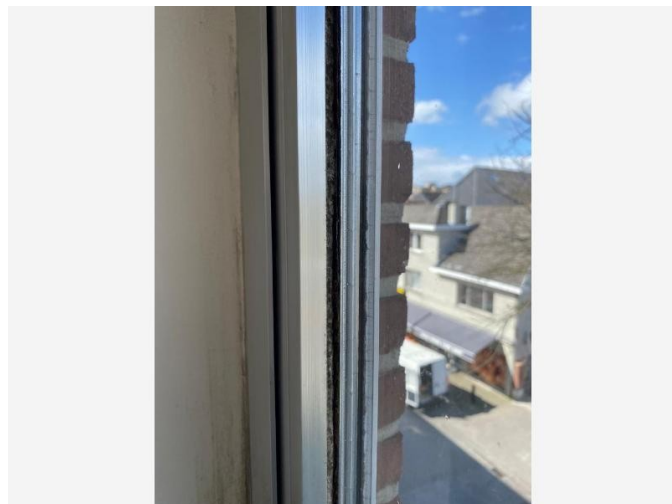
Het asbestmateriaal valt onder de mijlpaal van 2040.

Eindbeoordeling materiaalrisico	Verhoogd materiaalrisico en/of verhoogde kans op vezelvrijgave
---------------------------------	--

Beschrijving	Kit aan de ramen (alu)
Omgeving	Grenst aan binnen- en buitenlucht
Primaire drager	Wandopening verticaal (raam, deur, ...)
Asbestmateriaal	In-situ afwerkingslagen - Pasta, stopverf, voegsel, stopsel, vulsel, mastiek, kitten, ...
Bindmiddel van asbestmateriaal	Kitten, mastiek, pasta
Gebondenheid op basis van bindmiddel	Hecht

Hoeveelheid (gewicht - aantal)	• 3,00 kg - 4 stuks
Totaal gewicht	12,00 kg
Eenvoudig bereikbaar	Ja
Bevestigingswijze	• Verlijmd, ingegoten, versmeerd
Identificatiemethode	Vaststelling zonder monstername
Destructieve handeling voor identificatie	Nee

Verwijderen

- Zorg voor een veilig beheer. Vermijd het beschadigen van het asbestmateriaal. Controleer de toestand jaarlijks op wijzigingen.
- Scherm in afwachting van verwijdering het asbestmateriaal af van luchtstromingen en verstoring: bijvoorbeeld door het te verpakken, te fixeren, af te dekken, signalisatie - afbakening aan te brengen, ...
- Zorg voor een veilig beheer en verwijder dit asbestmateriaal wanneer het bij werken eenvoudig bereikbaar wordt. Controleer de toestand jaarlijks op wijzigingen.

- Eenvoudige handelingen: mag via doe-het-zelf of door werknemer(s) met opleidingsattest eenvoudige handelingen
Mits de nodige persoonlijke beschermingsmiddelen en deze voor de omgeving kan het worden afgevoerd naar een containerpark in een afgesloten zak. Dit moet in zijn geheel gebeuren, er mogen geen stofdeeltjes vrijkomen.
- Eenvoudige handelingen: enkel door erkend asbestverwijderaar
Indien het materiaal zwaar beschadigd is, of niet in zijn geheel verwijderd kan worden, best laten

verwijderen door een erkende vakman om risico's te vermijden.

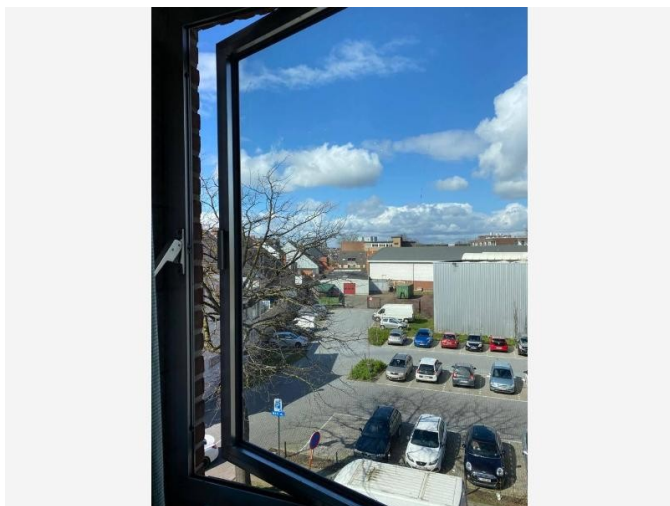
Uitgesloten van inspectie

Bouwjaar: 2020

Constructies gebouwd vanaf 2001 moeten niet onderzocht worden

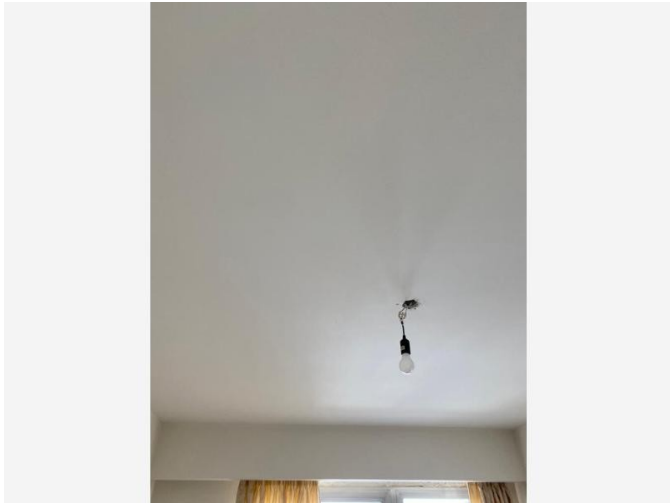
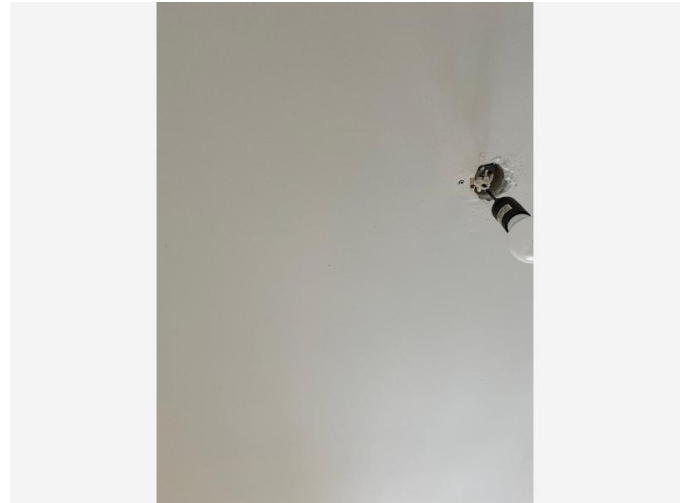
Geen asbest

#	Type	Referentie	Resultaat
3.1	Mengmonster	230327 mag plaf 2	Geen asbest

Beschrijving	Bezetting plafond
Omgeving	Binnen
Primaire drager	Plafond
Bindmiddel van materiaal	Gips - kalk

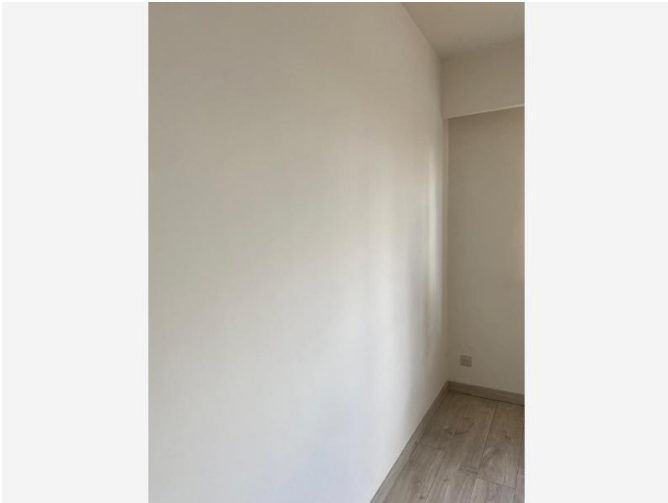
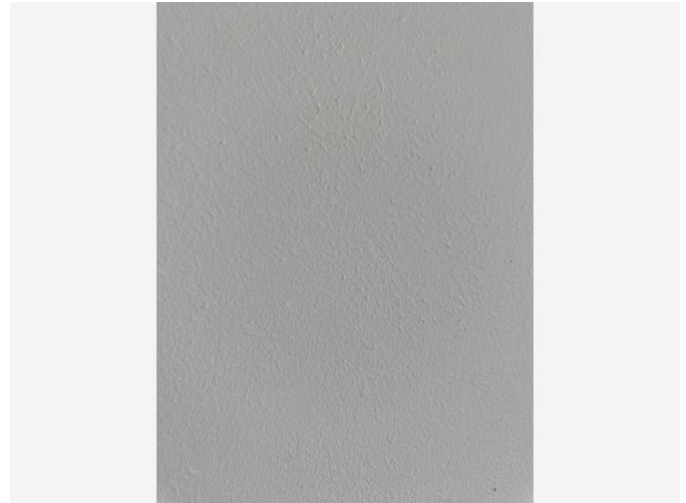
Fiche 4: Bezetting muur

Geen asbest

#	Type	Referentie	Resultaat
4.1	Mengmonster	230327 mag muur 2	Geen asbest

Beschrijving	Bezetting muur
Omgeving	Binnen
Primaire drager	Binnenwand
Bindmiddel van materiaal	Gips - kalk

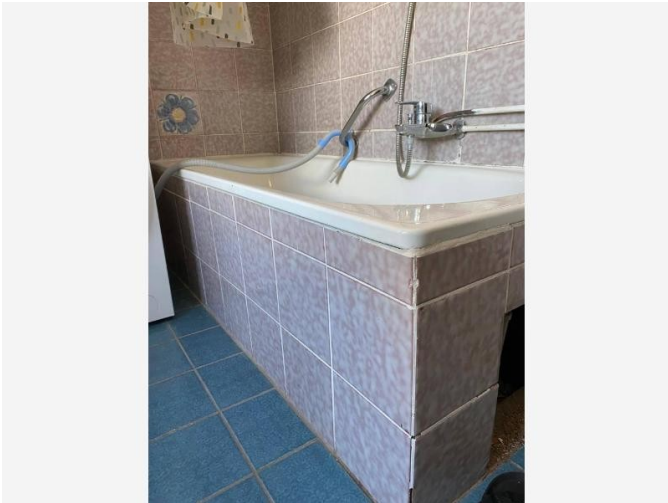
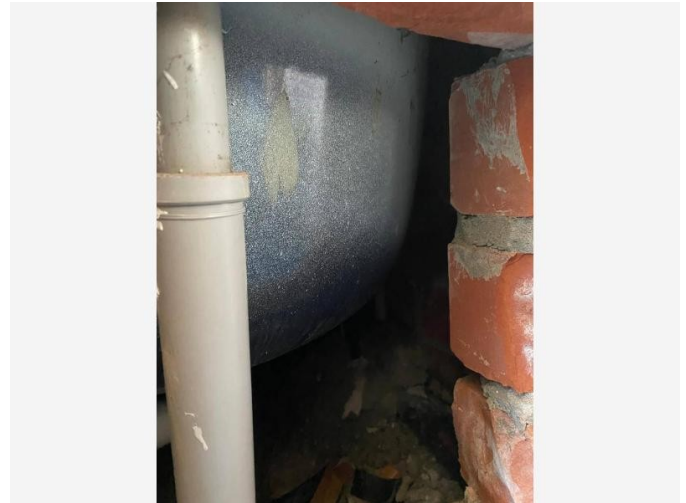
Geen asbest

Beschrijving	Badkuip
Omgeving	Binnen
Primaire drager	Badkuip
Bindmiddel van materiaal	Karton - papier - viltachtig
Gebondenheid op basis van bindmiddel	Niet-hechtgebonden
Identificatiemethode	Vaststelling zonder monsternamen
Destructieve handeling voor identificatie	Nee

Via het inspectieluikje hebben we kunnen waarnemen dat er geen asbesthoudende plaat aanwezig is tussen de badkuip en de tegels.

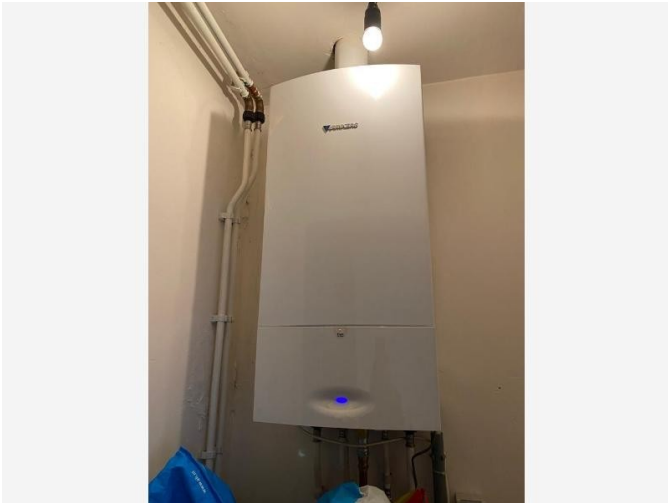
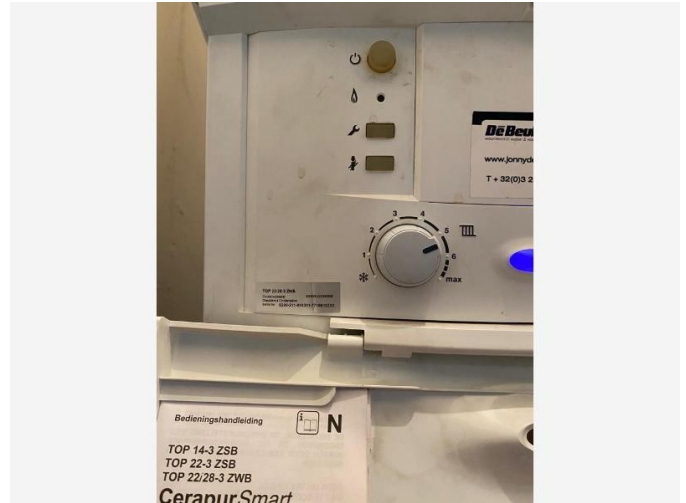
Geen asbest

Beschrijving	Ketel
Omgeving	Binnen
Identificatiemethode	Vaststelling zonder monstername
Destructieve handeling voor identificatie	Nee
