Asbestinventarisatetest

Prins Albertstraat 49, 9100 Sint-Niklaas

Attestnummer : 20230201-000554.000
Uitgegeven op : 01.02.2023
Geldig tot : 01.02.2033

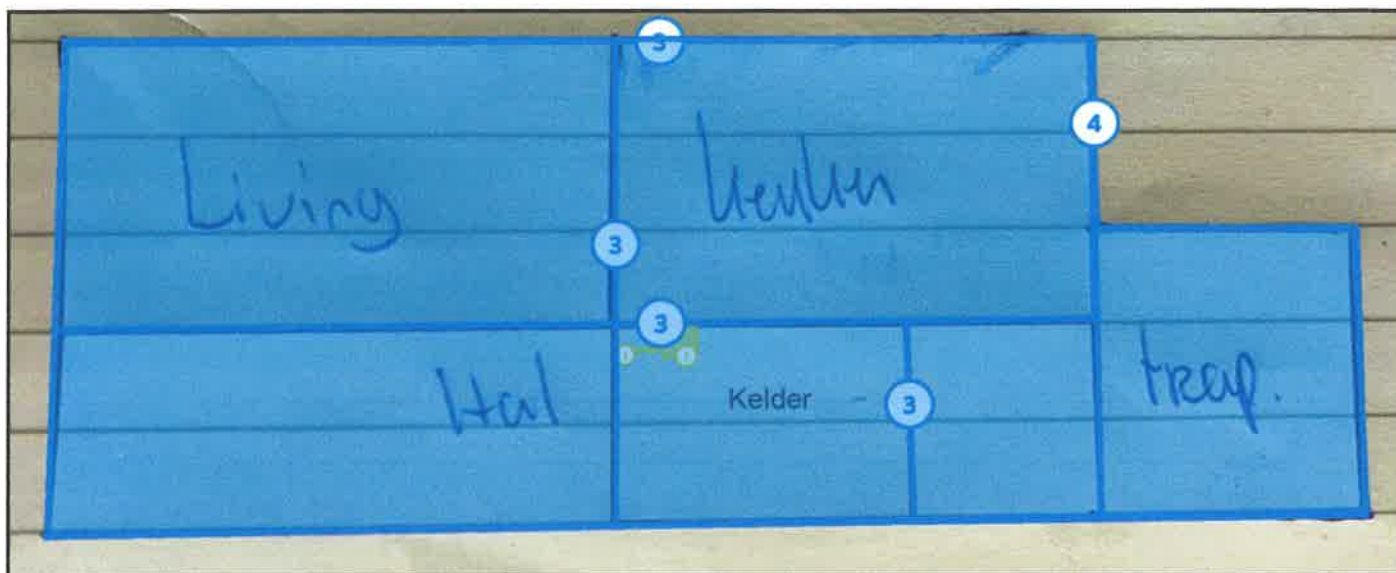
Plan 1.4: Gelijkvloers

Beschrijving	Type	Actie
1. bakeliet electra kast	Asbestmateriaal	Zorgvuldig beheren
3. Pleister wand	Geen asbest	-
4. Pleister plafond	Geen asbest	-

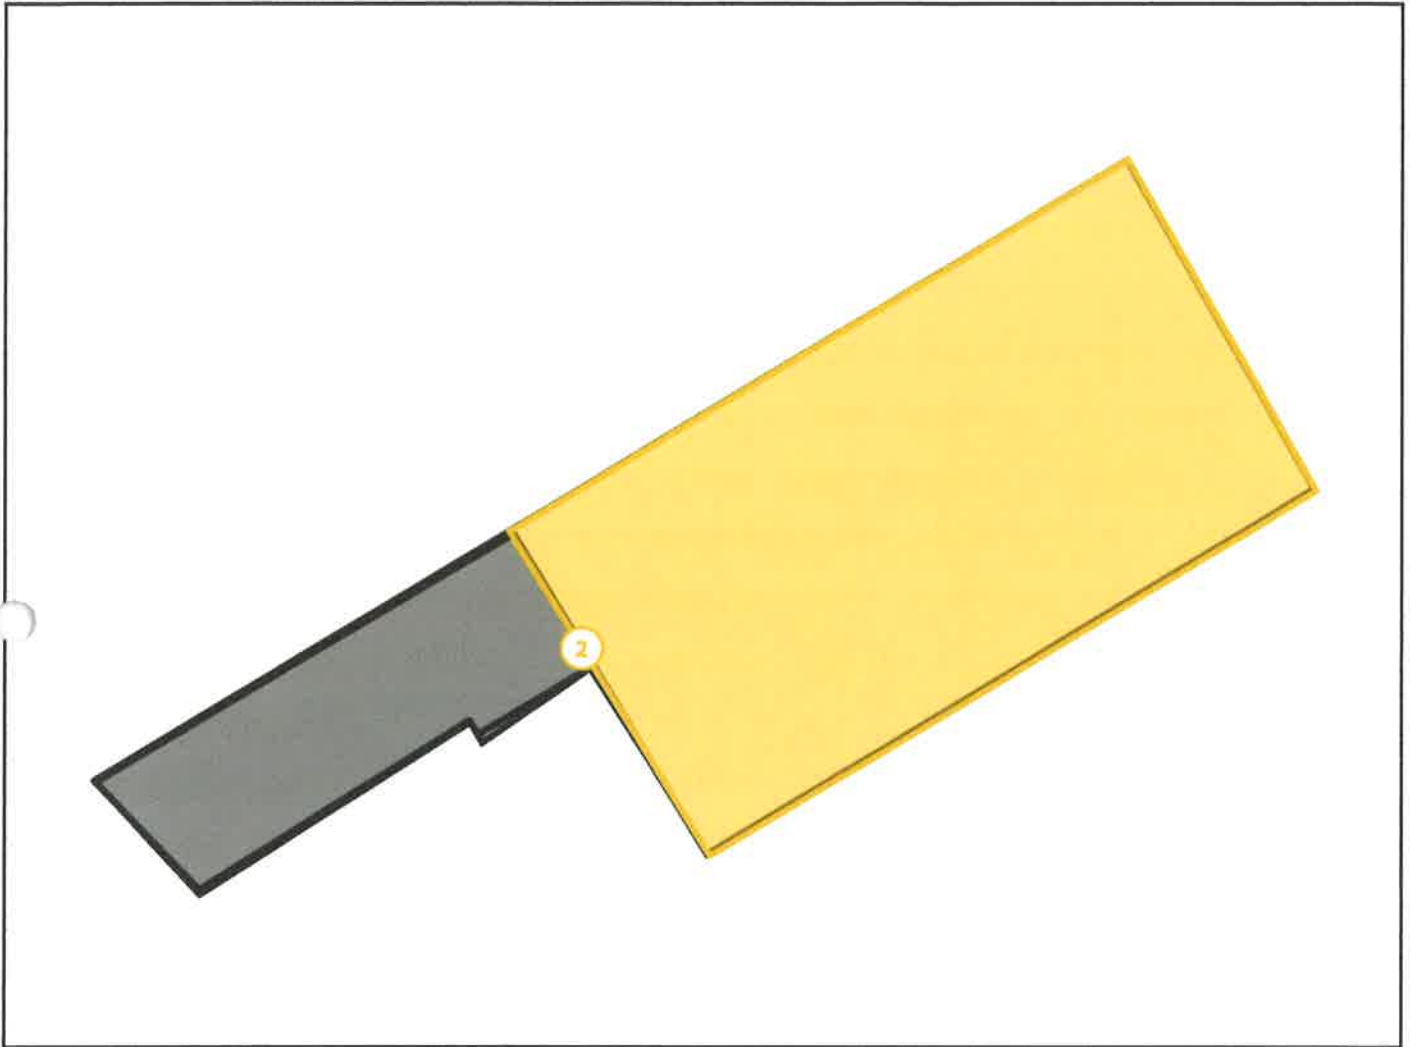
Plan 1.5: dak

Beschrijving	Type	Actie
2. Onderdak	Asbestmateriaal	Zorgvuldig beheren

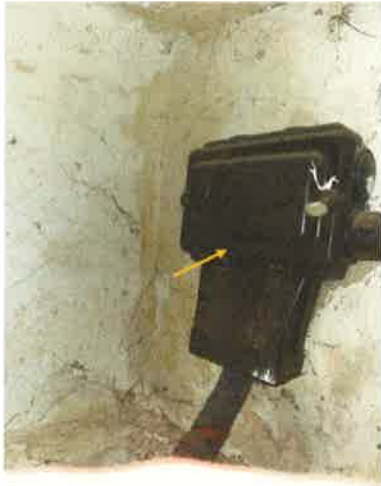
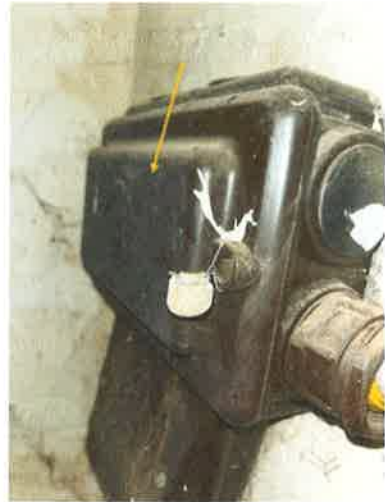
Het asbestmateriaal valt onder de mijlpaal van 2040.

Eindbeoordeling materiaalrisico	Zeer laag materiaalrisico en/of zeer lage kans op vezelvrijgave
---------------------------------	---

Gebondenheid	Categorie 1: hechtgebonden in oorsprong
Asbestsoort (vezeltype)	Crocidoliet aanwezig
Asbestconcentratie	Laag (< 50%)
Afschermingsgraad van het gehele materiaal	Stootvaste afscherming of omkasting
Toestand van het materiaal	Licht beschadigd, licht verweerd. Intact materiaal type Pical – asbestboard of categorie III 'gebondenheid'

Beschrijving	bakeliet electra kast
Omgeving	Binnen
Primaire drager	Binnenwand
Asbestmateriaal	Plaat, paneel, tablet - Type Bakeliet
Bindmiddel van asbestmateriaal	Kunststof of -hars
Gebondenheid op basis van bindmiddel	Hecht
Hoeveelheid (oppervlakte - dikte - aantal)	• 1,00 m ² - 1,00 cm - 1 stuk
Totaal volume	0,01 m ³
Eenvoudig bereikbaar	Ja
Bevestigingswijze	• Geschroefd
Identificatiemethode	Vaststelling zonder monsternamen

- Zorg voor een veilig beheer. Vermijd het beschadigen van het asbestmateriaal. Controleer de toestand jaarlijks op wijzigingen.
- Voer bijkomende staalname(s) uit.

- Eenvoudige handelingen: mag via doe-het-zelf of door werknemer(s) met opleidingsattest eenvoudige handelingen
Met de juiste maatregelen en in 1x verwijderen, anders erkend asbest verwijderaar inschakelen.

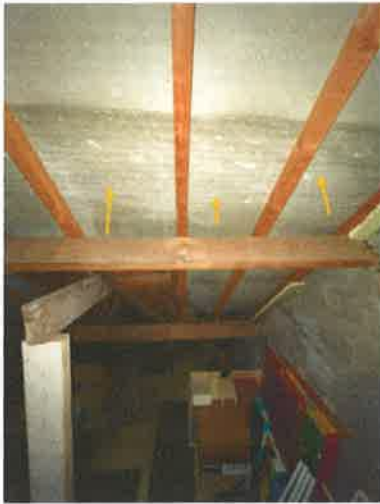
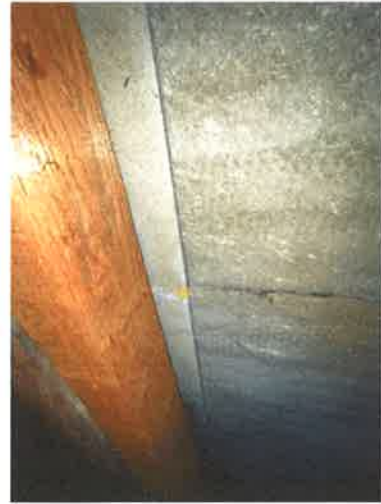
Het asbestmateriaal valt onder de mijlpaal van 2040.

Eindbeoordeling materiaalrisico	Laag materiaalrisico en/of verlaagde kans op vezelvrijgave
---------------------------------	--

Gebondenheid	Categorie 1: hechtgebonden in oorsprong
Asbestsoort (vezeltype)	Alleen chrysotiel
Asbestconcentratie	Laag (< 50%)
Afschermingsgraad van het gehele materiaal	Geheel of deels (ook) vrij aan de binnenlucht
Toestand van het materiaal	Licht beschadigd, licht verweerd. Intact materiaal type Pical – asbestboard of categorie III 'gebondenheid'

#	Type	Referentie	Resultaat
2.1	Puntmonster	M03	Chrysotiel

Beschrijving	Onderdak
Omgeving	Binnen
Primaire drager	Schuin dak
Asbestmateriaal	Dak- en gevelbekleding - Plaat
Bindmiddel van asbestmateriaal	Kunststof of -hars
Gebondenheid op basis van bindmiddel	Hecht
Hoeveelheid (gewicht - aantal)	• 20,00 kg - 1 stuk

- Zorg voor een veilig beheer. Vermijd het beschadigen van het asbestmateriaal. Controleer de toestand jaarlijks op wijzigingen.
- Zorg voor een veilig beheer en verwijder dit asbestmateriaal wanneer het bij werken eenvoudig bereikbaar wordt. Controleer de toestand jaarlijks op wijzigingen.

- Eenvoudige handelingen: mag via doe-het-zelf of door werknemer(s) met opleidingsattest eenvoudige handelingen
Asbesthoudende platen worden a.d.h.v. eenvoudige handelingen verwijderd. Opleid personeel wordt aanbevolen. Anders erkend asbestverwijderaar raadplegen.

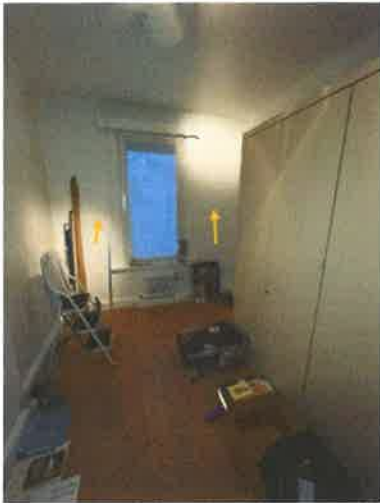
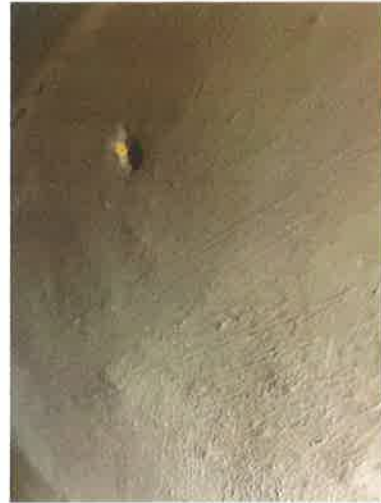
Fiche 3: Pleister wand

Geen asbest

#	Type	Referentie	Resultaat
3.1	Mengmonster	MM01	Geen asbest

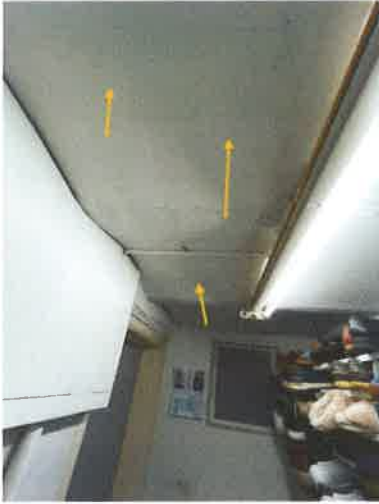
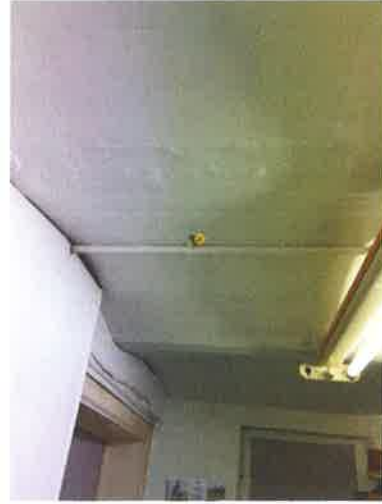
Fiche 4: Pleister plafond

Geen asbest

#	Type	Referentie	Resultaat
4.1	Mengmonster	MM02	Geen asbest
