Asbestinventarisatetest

Heimeersstraat 102, 9190 Stekene

Attestnummer : 20240329-000423.000

Uitgegeven op : 29.03.2024

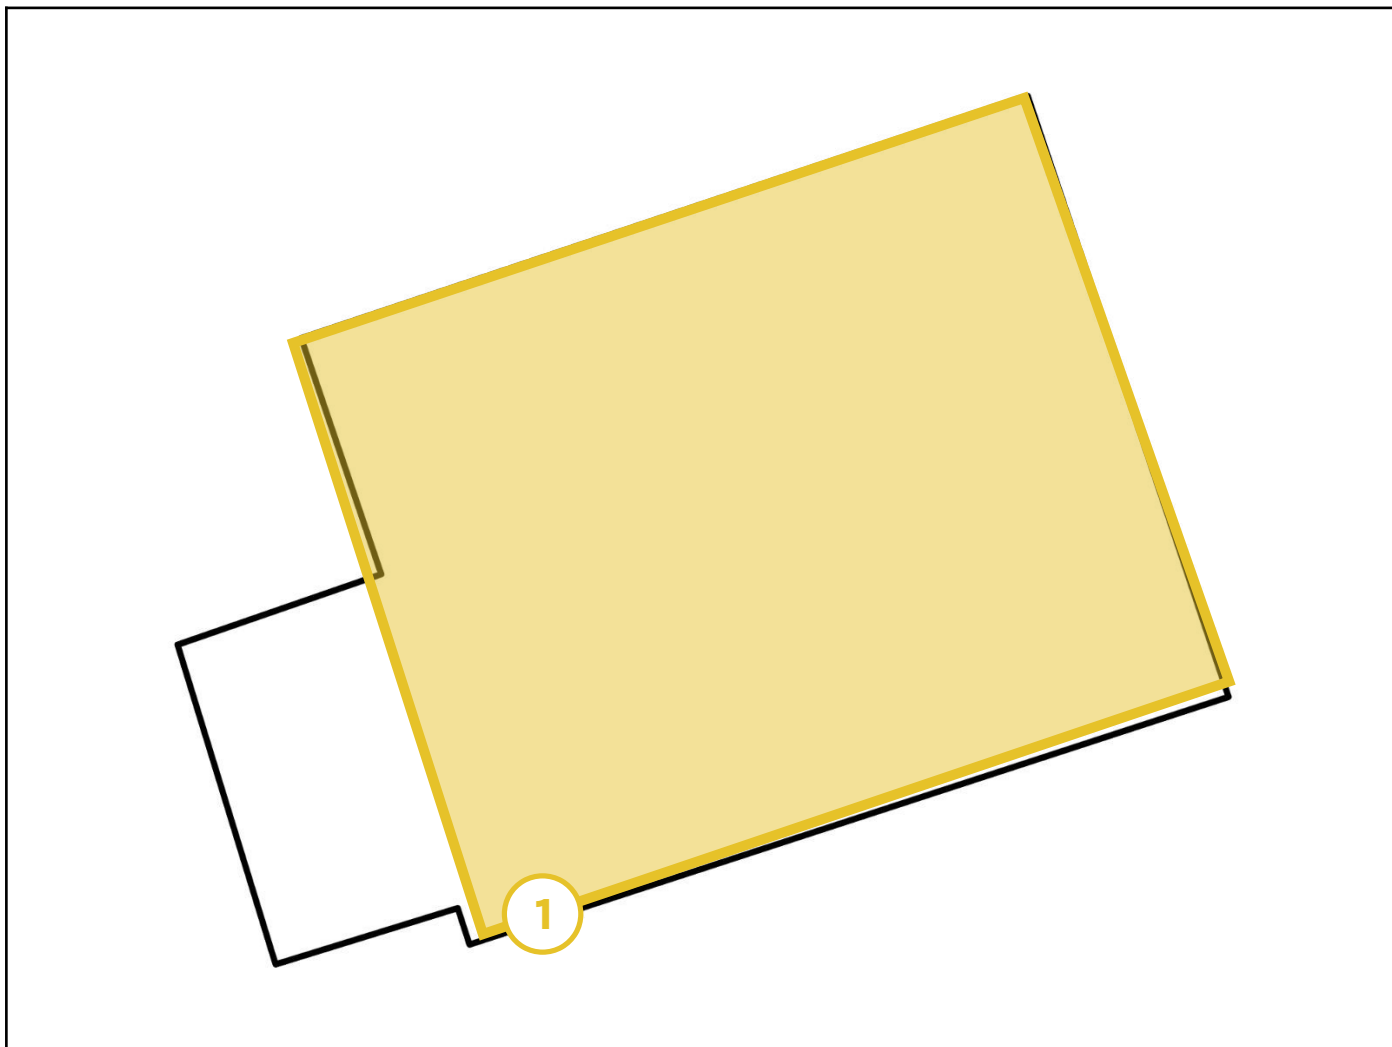
Plan 1.3: Hoofdgebouw plan

Beschrijving	Type	Actie
1. onderdak	Asbestmateriaal	Zorgvuldig beheren

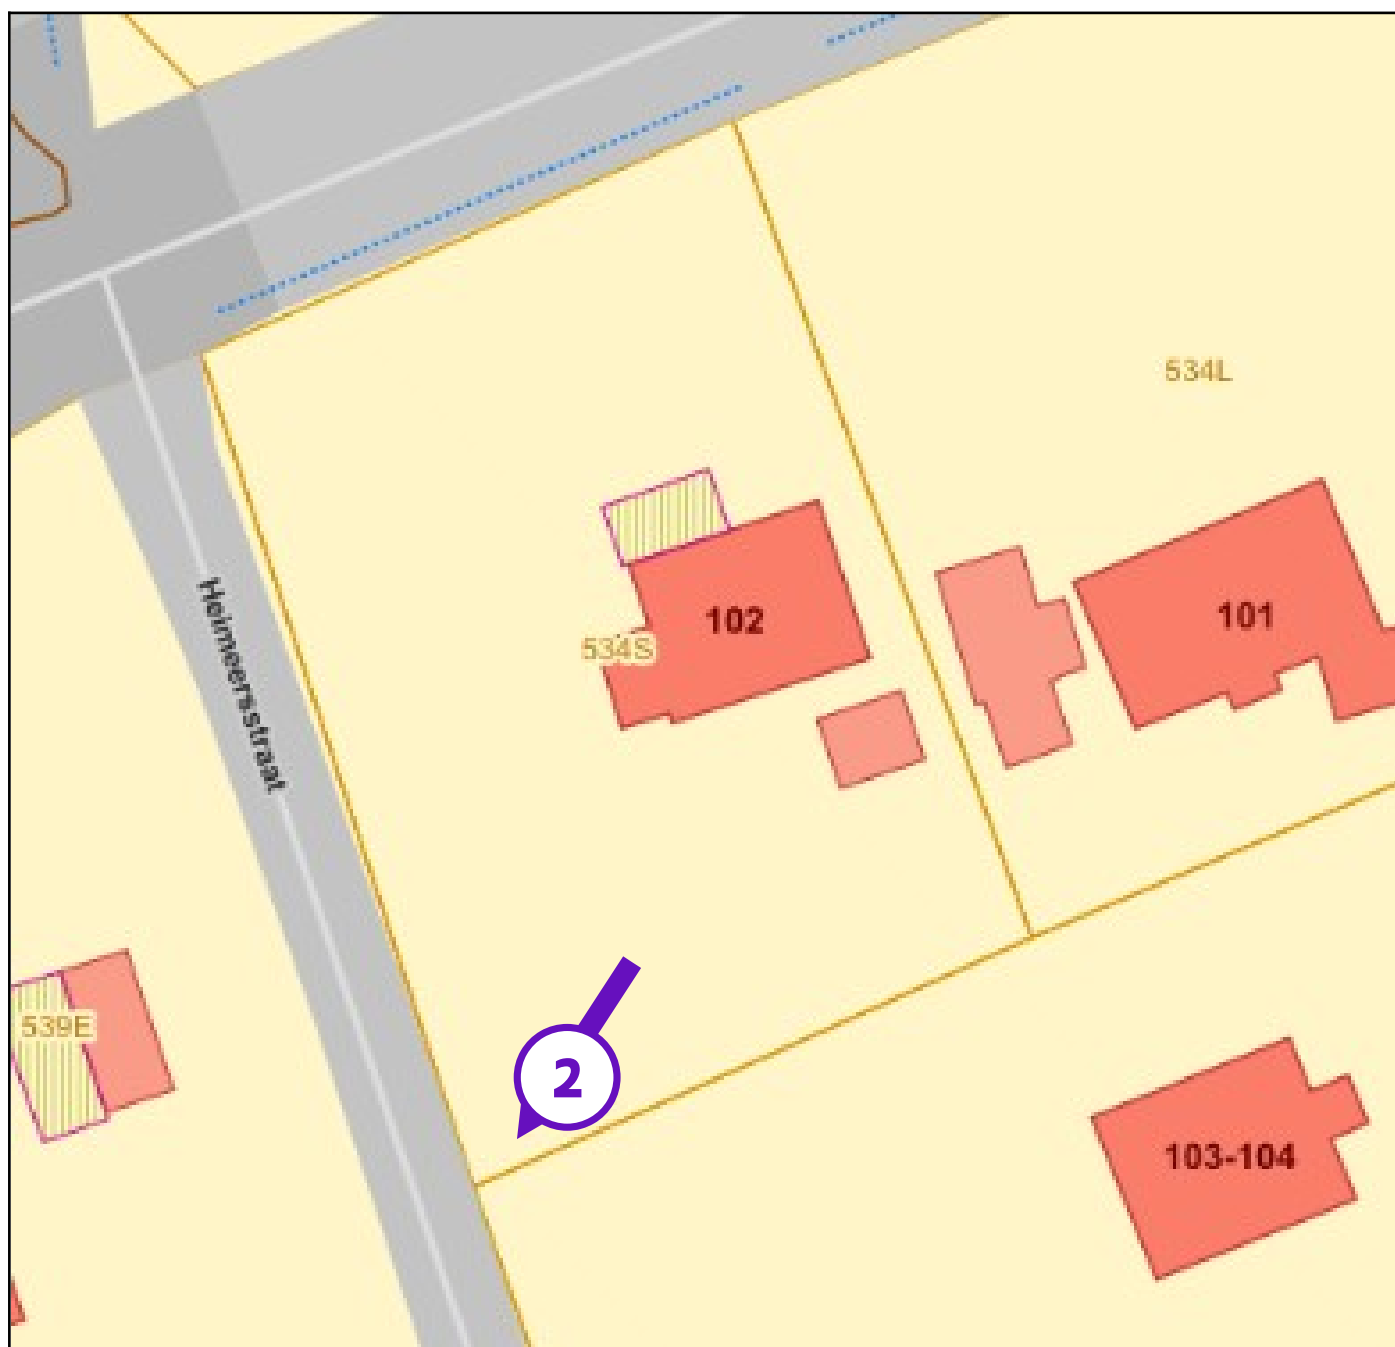
Plan 4.1: Vaststellingen buiten de constructies

Beschrijving	Type	Actie
2. Beeld	Roerend goed	-

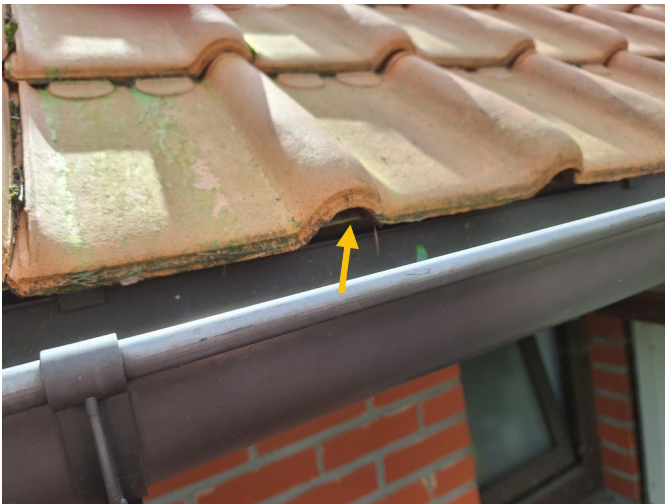
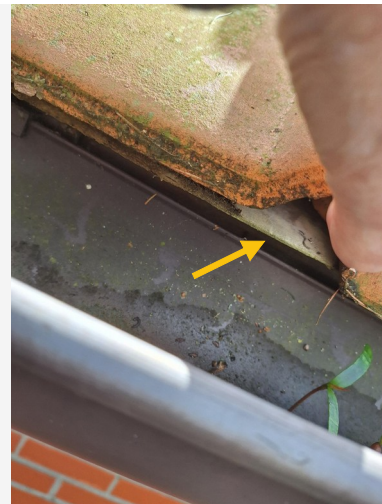
Het asbestmateriaal valt onder de mijlpaal van 2040.

Zorgvuldig beheren

Eindbeoordeling materiaalrisico	Laag materiaalrisico en/of verlaagde kans op vezelvrijgave
---------------------------------	--

Gebondenheid	Categorie 1: hechtgebonden in oorsprong
Asbestsoort (vezeltype)	Crocidoliet aanwezig
Asbestconcentratie	Laag (< 50%)
Afschermingsgraad van het gehele materiaal	Niet stootvaste afscherming
Toestand van het materiaal	Licht beschadigd, licht verweerd. Intact materiaal type Pical – asbestboard of categorie III 'gebondenheid'

Beschrijving	onderdak
Omgeving	Binnen
Primaire drager	Schuin dak
Asbestmateriaal	Plaat, paneel, tablet - Type Menuiserite
Bindmiddel van asbestmateriaal	Cement
Gebondenheid op basis van bindmiddel	Hecht
Hoeveelheid (oppervlakte - dikte - aantal)	• 90,00 m ² - 0,30 cm - 1 stuk
Totaal volume	0,27 m ³
Eenvoudig bereikbaar	Ja
Bevestigingswijze	• Geschroefd
Identificatiemethode	Vaststelling zonder monsternamen

- Zorg voor een veilig beheer en verwijder dit asbestmateriaal wanneer het bij werken eenvoudig bereikbaar wordt. Controleer de toestand jaarlijks op wijzigingen.

- Eenvoudige handelingen: enkel door erkend asbestverwijderaar
Betreft een hechtgebonden toepassing met matige verwerking. Dit verhoogt de kans op vezelvrijgave. De toepassing zorgvuldig verwijderen, zonder wijzigingen aan te brengen in de huidige toestand van het materiaal. De toepassing niet breken en/of beschadigen. Verwijder de toepassing a.d.h.v. eenvoudige handelingen met bijkomende maatregelen. Voorzie de nodige PBM's. Opgeleid personeel wordt aanbevolen.

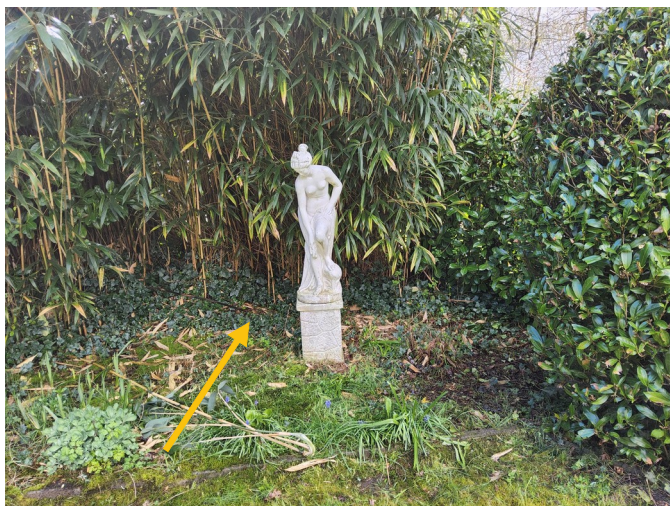
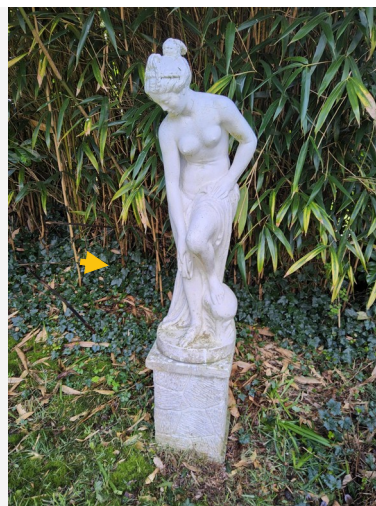
Laag materiaalrisico en/of verlaagde kans op vezelvrijgave

Gebondenheid	Categorie 1: hechtgebonden in oorsprong
Asbestsoort (vezeltype)	Crocidoliet aanwezig
Asbestconcentratie	Laag (< 50%)
Afschermingsgraad van het gehele materiaal	Geheel of deels vrij aan de buitenlucht
Toestand van het materiaal	Licht beschadigd, licht verweerd. Intact materiaal type Pical – asbestboard of categorie III 'gebondenheid'

Beschrijving	Beeld
Omgeving	Buiten
Primaire drager	Inrichting (meubilair, ...)
Asbesttoepassing	beeld
Bindmiddel van asbesttoepassing	Cement
Gebondenheid op basis van bindmiddel	Hecht
Hoeveelheid (gewicht - aantal)	• 25,00 kg - 1 stuk
Totaal gewicht	25,00 kg
Identificatiemethode	Vaststelling zonder monsternamen
Destructieve handeling voor identificatie	Nee

- Verwijder deze asbesttoepassing zo snel mogelijk. Volg de toestand goed op.

- Eenvoudige handelingen: mag via doe-het-zelf of door werknemer(s) met opleidingsattest eenvoudige handelingen
Betreft een hechtgebonden toepassing met matige verwerking. Dit verhoogt de kans op vezelvrijgave. De toepassing zorgvuldig verwijderen, zonder wijzigingen aan te brengen in de huidige toestand van het materiaal. De toepassing niet breken en/of beschadigen. Verwijder de toepassing a.d.h.v. eenvoudige handelingen met bijkomende maatregelen. Voorzie de nodige PBM's.

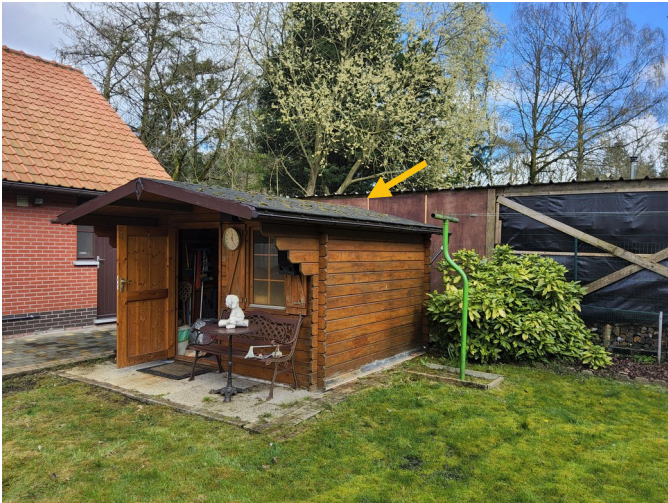
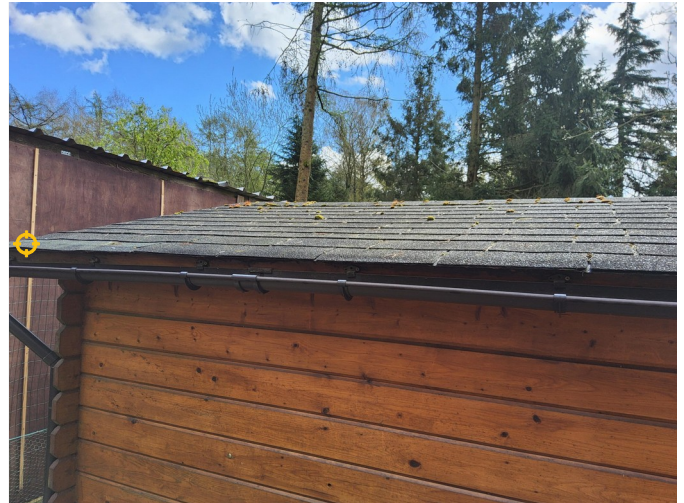
Fiche 3: Bitumen dak op tuinhuisje

Geen asbest

#	Type	Referentie	Resultaat
3.1	Puntmonster	S2	Geen asbest

Beschrijving	Bitumen dak op tuinhuisje
Omgeving	Buiten
Primaire drager	Schuin dak
Bindmiddel van materiaal	Bitumen (roofing, teer, asfalt)

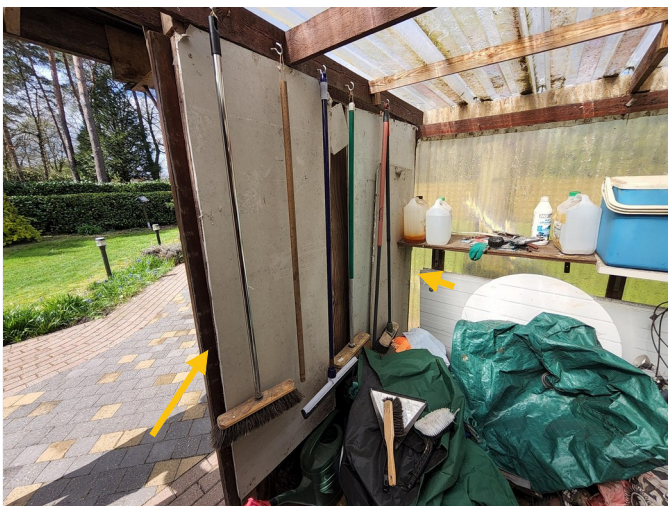
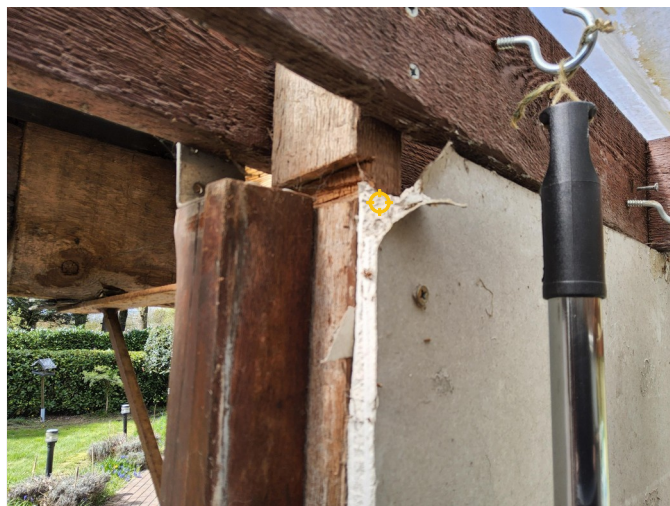
Fiche 4: Platen in stal

Geen asbest

#	Type	Referentie	Resultaat
4.1	Puntmonster	S3	Geen asbest

Beschrijving	Platen in stal
Omgeving	Binnen
Primaire drager	Binnenwand
Bindmiddel van materiaal	Cement

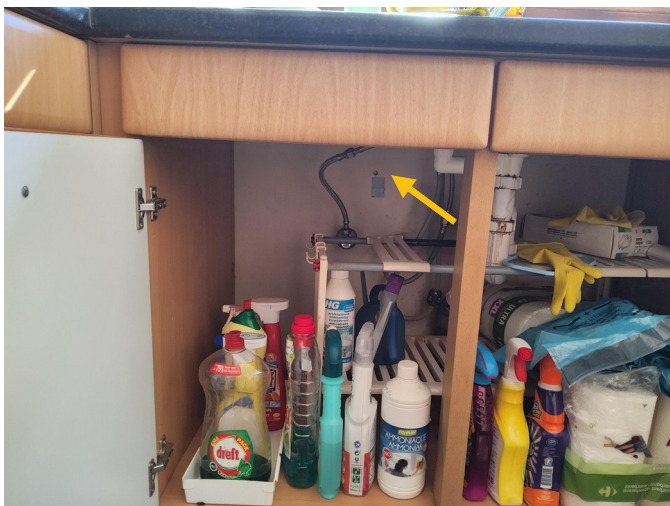
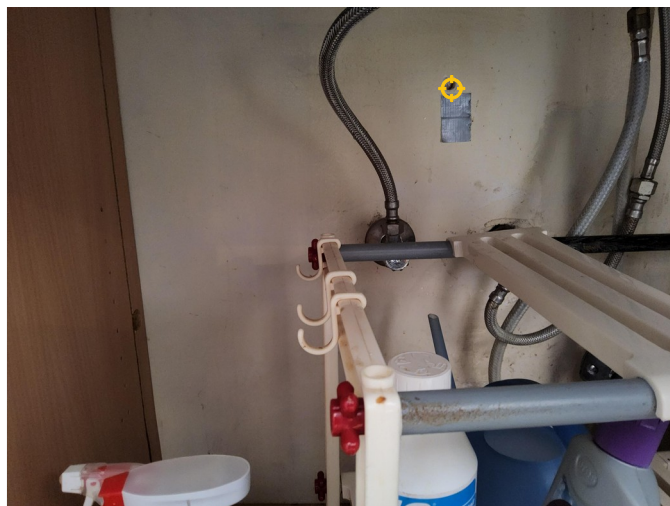
Fiche 5: Pleisterwerk muren

Geen asbest

#	Type	Referentie	Resultaat
5.1	Mengmonster	S1	Geen asbest

Beschrijving	Pleisterwerk muren
Omgeving	Binnen
Primaire drager	Binnenwand
Bindmiddel van materiaal	Gips - kalk
