# Asbestinventarisatetest

Ankerstraat 101A, 9100 Sint-Niklaas

Attestnummer : 20240215-000309.000

Uitgegeven op : 15.02.2024

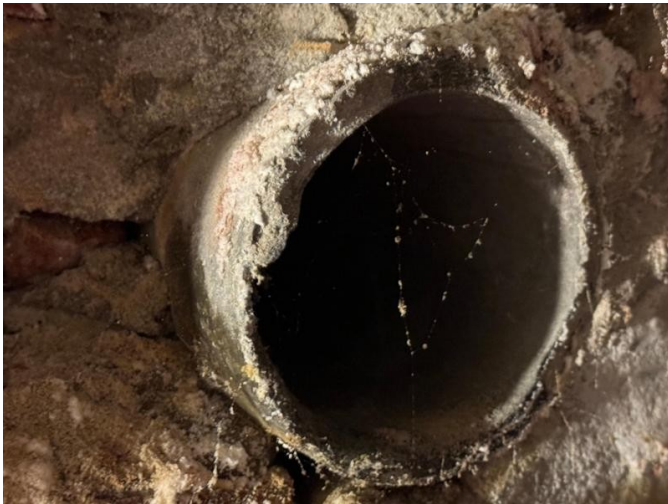
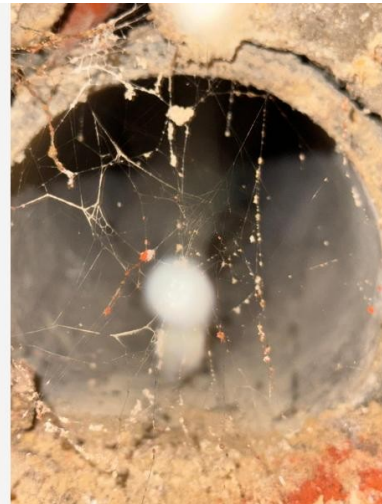
# Fiche 1: Twee afgezaagde cementbuizen die vanuit de kelder muur vertrekken

Eindbeoordeling materiaalrisico	Hoog materiaalrisico en/of hoge kans op vezelvrijgave
---------------------------------	-------------------------------------------------------

Gebondenheid	Categorie 1: hechtgebonden in oorsprong
Asbestsoort (vezeltype)	Crocidoliet aanwezig
Asbestconcentratie	Laag (< 50%)
Afschermingsgraad van het gehele materiaal	Geheel of deels (ook) vrij aan de binnenlucht
Toestand van het materiaal	Matig beschadigd, matig verweerd

Beschrijving	Twee afgezaagde cementbuizen die vanuit de kelder muur vertrekken
Omgeving	Grenst aan binnen- en buitenlucht
Primaire drager	Sanitaire infrastructuur en uitrusting (toe- en afvoer)
Asbestmateriaal	Buis, koker, leiding, pijp, doorvoer
Bindmiddel van asbestmateriaal	Cement
Gebondenheid op basis van bindmiddel	Hecht
Hoeveelheid (lengte - omtrek - dikte - aantal)	• 1,00 m - 5,00 cm - 0,35 cm - 1 stuk
Totaal volume	< 0,001 m <sup>3</sup>

**Dringend maatregelen nemen**

- Zorg voor een veilig beheer. Vermijd het beschadigen van het asbestmateriaal. Controleer de toestand jaarlijks op wijzigingen.
- Scherm in afwachting van verwijdering het asbestmateriaal af van luchtstromingen en verstoring: bijvoorbeeld door het te verpakken, te fixeren, af te dekken, signalisatie - afbakening aan te brengen, ...
- Zorg voor een veilig beheer en verwijder dit asbestmateriaal wanneer het bij werken eenvoudig bereikbaar wordt. Controleer de toestand jaarlijks op wijzigingen.

- Hermetische zone (erkend asbestverwijderaar)  
Omdat de asbestcement buizen vanuit de muur onder de grond verder lopen adviseren we om deze samen met de leidingisolatie te laten behandelen door een erkend asbestverwijderaar.

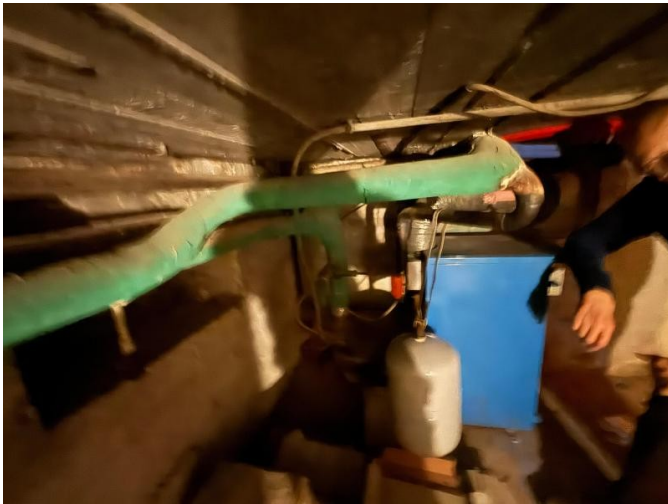
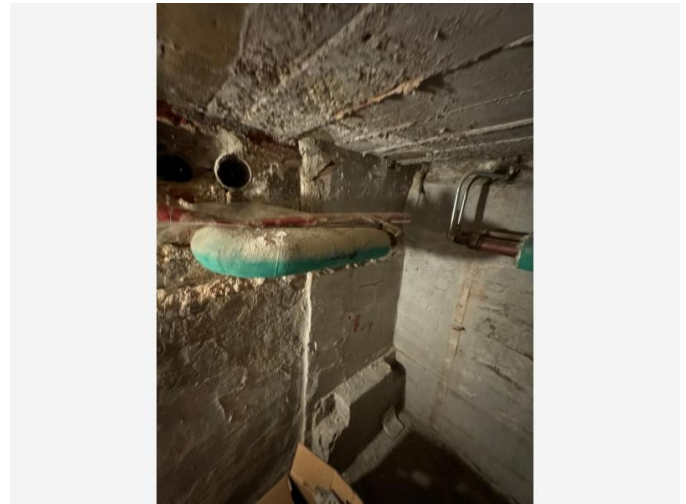
Eindbeoordeling materiaalrisico	Verhoogd materiaalrisico en/of verhoogde kans op vezelvrijgave
---------------------------------	----------------------------------------------------------------

Gebondenheid	Categorie 2: niet-hechtgebonden met matrix
Asbestsoort (vezeltype)	Crocidoliet aanwezig
Asbestconcentratie	Hoog ( $\geq 50\%$ )
Afschermingsgraad van het gehele materiaal	Geheel of deels (ook) vrij aan de binnenlucht
Toestand van het materiaal	Onbeschadigd, niet verweerd

#	Type	Referentie	Resultaat
2.1	Mengmonster	2400519-001	Amosiet, Chrysotiel, Crocidoliet

Beschrijving	Leidingisolatie in gips over de buizen in de kelder
Omgeving	Binnen
Primaire drager	Plafond
Asbestmateriaal	In-situ afwerkingslagen - Thermische isolatie
Bindmiddel van asbestmateriaal	Gips - kalk
Gebondenheid op basis van bindmiddel	Niet-hechtgebonden

Verwijderen

- Zorg voor een veilig beheer. Vermijd het beschadigen van het asbestmateriaal. Controleer de toestand jaarlijks op wijzigingen.
- Verwijder dit asbestmateriaal zo snel mogelijk. Volg de toestand goed op.

- Hermetische zone (erkend asbestverwijderaars)  
Asbesthoudende plaaster-isolatie valt onder niet-hechtgebonden asbest en is dus zeer gevaarlijk voor de volksgezondheid.

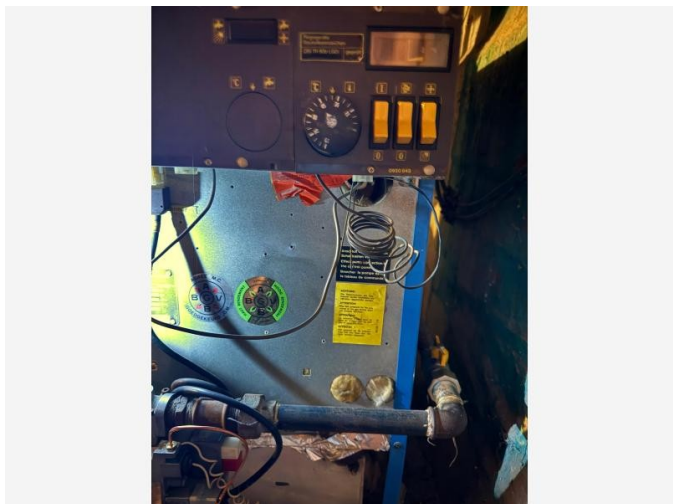
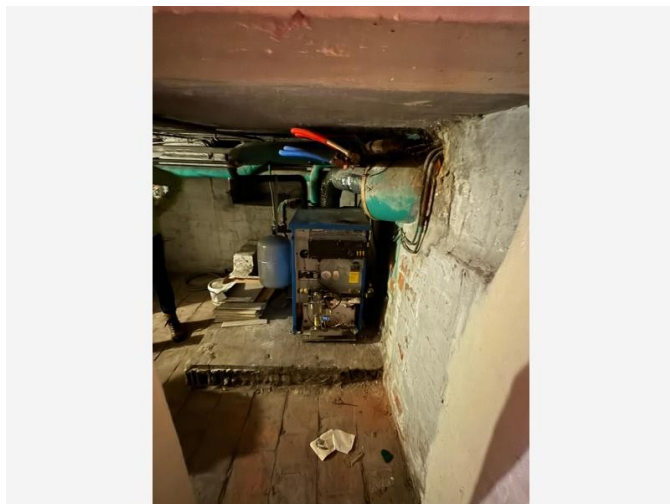
Eindbeoordeling materiaalrisico	Verhoogd materiaalrisico en/of verhoogde kans op vezelvrijgave
---------------------------------	----------------------------------------------------------------

Gebondenheid	Categorie 2: niet-hechtgebonden met matrix
Asbestsoort (vezeltype)	Alleen chrysotiel
Asbestconcentratie	Hoog ( $\geq 50\%$ )
Afschermingsgraad van het gehele materiaal	Geheel of deels (ook) vrij aan de binnenlucht
Toestand van het materiaal	Licht beschadigd, licht verweerd. Intact materiaal type Pical – asbestboard of categorie III 'gebondenheid'

Beschrijving	Oude vloerketel van 1986
Omgeving	Binnen
Primaire drager	Ruimteverwarming
Asbestmateriaal	Pakking, dichting
Bindmiddel van asbestmateriaal	Karton - papier - viltachtig
Gebondenheid op basis van bindmiddel	Niet-hechtgebonden
Hoeveelheid (gewicht - aantal)	<ul style="list-style-type: none"><li>0,50 kg - 1 stuk</li></ul>
Totaal gewicht	0,50 kg
Eenvoudig bereikbaar	Ja
Bevestigingswijze	<ul style="list-style-type: none"><li>Onbekend</li></ul>
Identificatiemethode	Vaststelling zonder monsternamen

**Verwijderen**

- Zorg voor een veilig beheer. Vermijd het beschadigen van het asbestmateriaal. Controleer de toestand jaarlijks op wijzigingen.

- Eenvoudige handelingen: mag via doe-het-zelf of door werknemer(s) met opleidingsattest eenvoudige handelingen  
Laat de verwarmingsketel in zijn geheel verwijderen door een erkende vakman. Omdat er in oude verwarmingsketels onderdelen aanwezig kunnen zijn die asbest bevatten mag je deze niet openslijpen.

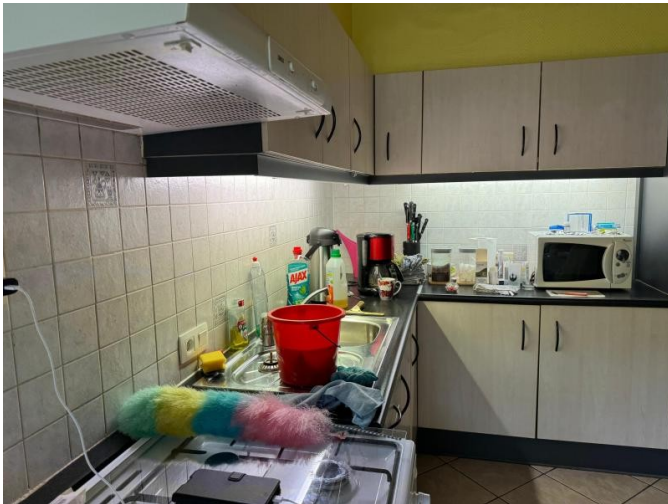
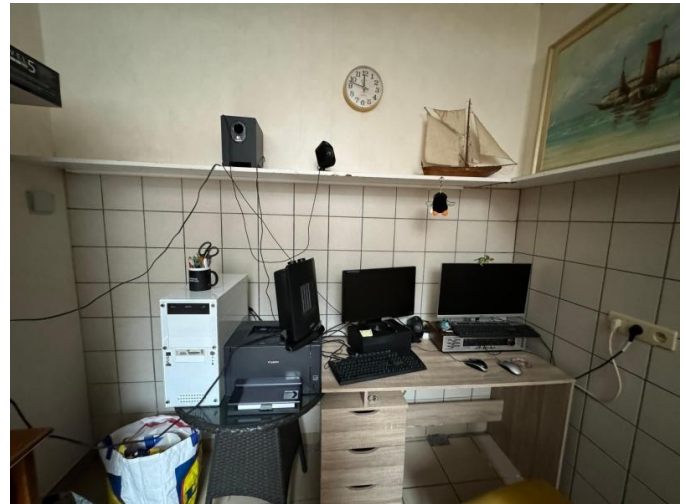
# Fiche 4: Tegellijm faiencetegels: keuken en hobbyruimte

Eindbeoordeling materiaalrisico	Laag materiaalrisico en/of verlaagde kans op vezelvrijgave
---------------------------------	------------------------------------------------------------

Gebondenheid	Categorie 1: hechtgebonden in oorsprong
Asbestsoort (vezeltype)	Amfibool aanwezig, uitgezonderd crocidoliet
Asbestconcentratie	Laag (< 50%)
Afschermingsgraad van het gehele materiaal	Geheel of deels (ook) vrij aan de binnenlucht
Toestand van het materiaal	Licht beschadigd, licht verweerd. Intact materiaal type Pical – asbestboard of categorie III 'gebondenheid'

Beschrijving	Tegellijm faiencetegels: keuken en hobbyruimte
Omgeving	Binnen
Primaire drager	Binnenwand
Asbestmateriaal	In-situ afwerkingslagen - Smeerlaag
Bindmiddel van asbestmateriaal	Cement
Gebondenheid op basis van bindmiddel	Hecht
Hoeveelheid (oppervlakte - dikte - aantal)	• 14,19 m <sup>2</sup> - 0,30 cm - 1 stuk
Totaal volume	0,043 m <sup>3</sup>

Zorgvuldig beheren

- Zorg voor een veilig beheer. Vermijd het beschadigen van het asbestmateriaal. Controleer de toestand jaarlijks op wijzigingen.

- Eenvoudige handelingen: enkel door erkend asbestverwijderaar  
Er is nog niet getest of de tegellijm asbest bevat.  
Laat een staal nemen wanneer u de tegels wil verwijderen. (Destructief)

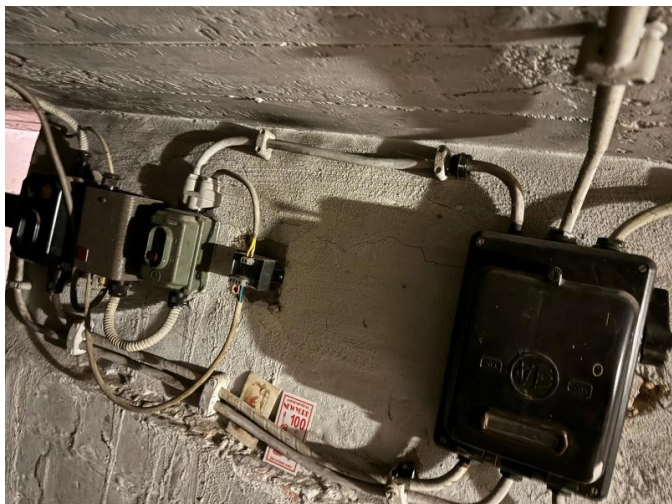
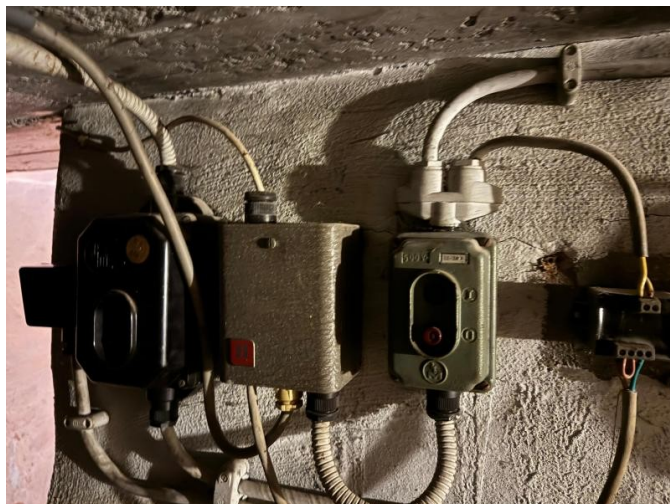
Eindbeoordeling materiaalrisico	Laag materiaalrisico en/of verlaagde kans op vezelvrijgave
---------------------------------	------------------------------------------------------------

Gebondenheid	Categorie 1: hechtgebonden in oorsprong
Asbestsoort (vezeltype)	Crocidoliet aanwezig
Asbestconcentratie	Laag (< 50%)
Afschermingsgraad van het gehele materiaal	Geheel of deels (ook) vrij aan de binnenlucht
Toestand van het materiaal	Onbeschadigd, niet verweerd

Beschrijving	Bakeliet elementen
Omgeving	Binnen
Primaire drager	Communicatie en elektrische infrastructuur en uitrusting
Asbestmateriaal	Plaat, paneel, tablet - Type Bakeliet
Bindmiddel van asbestmateriaal	Kunststof of -hars
Gebondenheid op basis van bindmiddel	Hecht
Hoeveelheid (oppervlakte - dikte - aantal)	• 0,03 m <sup>2</sup> - 0,30 cm - 1 stuk
Totaal volume	< 0,001 m <sup>3</sup>
Eenvoudig bereikbaar	Ja
Bevestigingswijze	• Geschroefd

Zorgvuldig beheren

- Zorg voor een veilig beheer. Vermijd het beschadigen van het asbestmateriaal. Controleer de toestand jaarlijks op wijzigingen.

- Eenvoudige handelingen: mag via doe-het-zelf of door werknemer(s) met opleidingsattest eenvoudige handelingen  
Het bakeliet is een sterk materiaal. Het kan eenvoudig worden losgeschroefd om het te verwijderen.  
De verdeeldoos met eclecticische kabels moet door een vakman worden gedemonteerd.

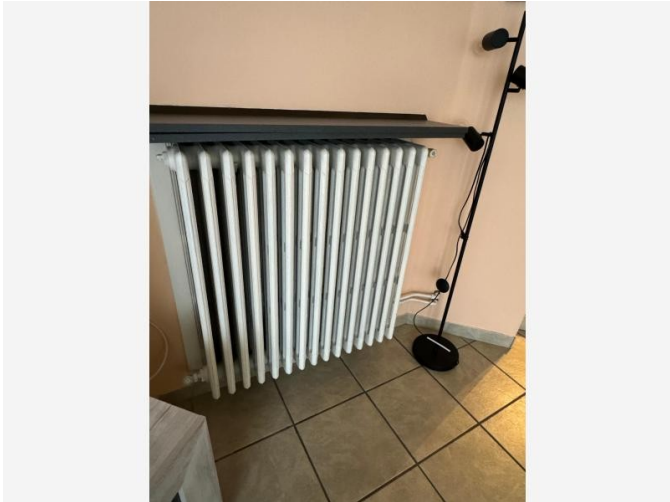
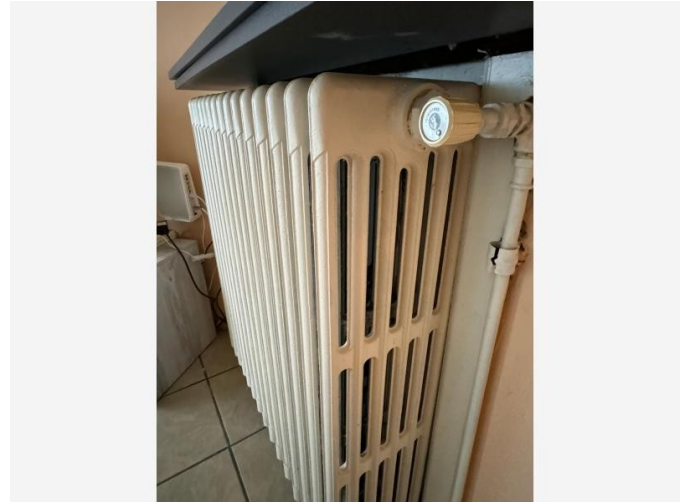
Deze dichtingen bevatten vaak asbest.

Eindbeoordeling materiaalrisico	Zeer laag materiaalrisico en/of zeer lage kans op vezelvrijgave
---------------------------------	-----------------------------------------------------------------

Gebondenheid	Categorie 2: niet-hechtgebonden met matrix
Asbestsoort (vezeltype)	Alleen chrysotiel
Asbestconcentratie	Hoog ( $\geq 50\%$ )
Afschermingsgraad van het gehele materiaal	Stootvaste afscherming of omkasting
Toestand van het materiaal	Licht beschadigd, licht verweerd. Intact materiaal type Pical – asbestboard of categorie III 'gebondenheid'

Beschrijving	Kolomradiatoren: dichtingen tussen de kolommen
Omgeving	Binnen
Primaire drager	Ruimteverwarming
Asbestmateriaal	Pakking, dichting
Bindmiddel van asbestmateriaal	Karton - papier - viltachtig
Gebondenheid op basis van bindmiddel	Niet-hechtgebonden

Zorgvuldig beheren

- Zorg voor een veilig beheer. Vermijd het beschadigen van het asbestmateriaal. Controleer de toestand jaarlijks op wijzigingen.

- Eenvoudige handelingen: mag via doe-het-zelf of door werknemer(s) met opleidingsattest eenvoudige handelingen  
Als de radiator intact is zijn de dichtingen tussen de verschillende kolommen van de radiator niet zichtbaar en niet bereikbaar voor monsternamen.

Als je de kolomradiatoren wilt vervangen, moet je ze in zijn geheel verwijderen.

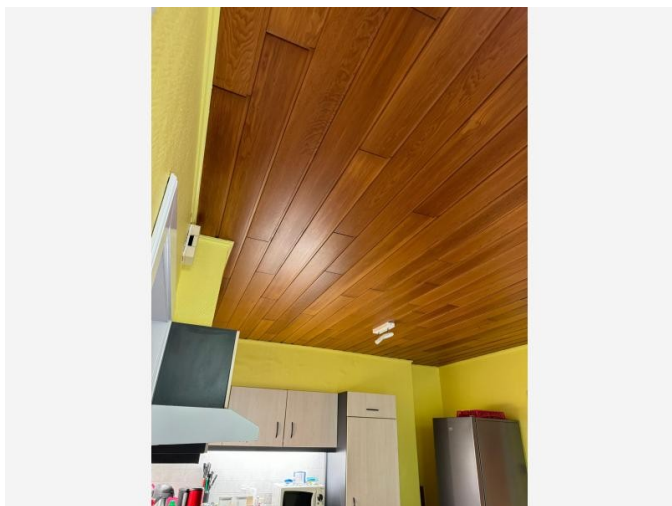
Wanneer u de plafondplaten weghaalt, is het onderliggende materiaal nog niet getest op de aanwezigheid van asbest.

Identificatiemethode	Vaststelling & expertise (niet-asbestverdacht)
Primaire drager	Plafond
(Asbest)materiaal	Plaat, paneel, tablet - Generiek
Bindmiddel	Kunststof of -hars
Gebondenheid bindmiddel	Hecht

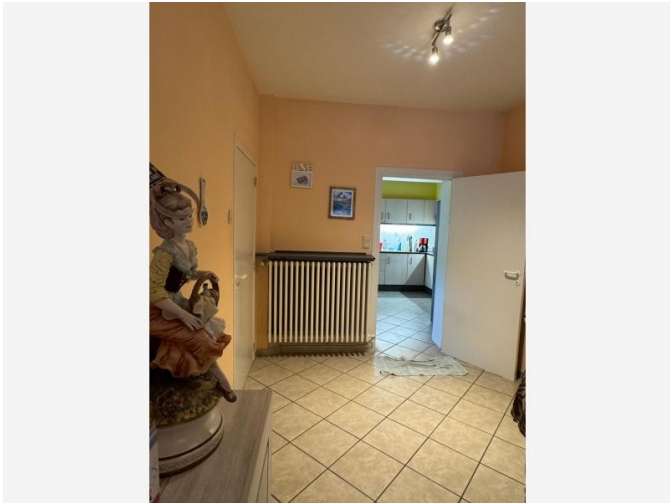
Het onderliggende materiaal is nog niet getest op de aanwezigheid van asbest.

Identificatiemethode	Vaststelling & expertise (niet-asbestverdacht)
Primaire drager	Binnenwand
(Asbest)materiaal	Gyproc platen
Bindmiddel	Gips - kalk
Gebondenheid bindmiddel	Niet-hechtgebonden

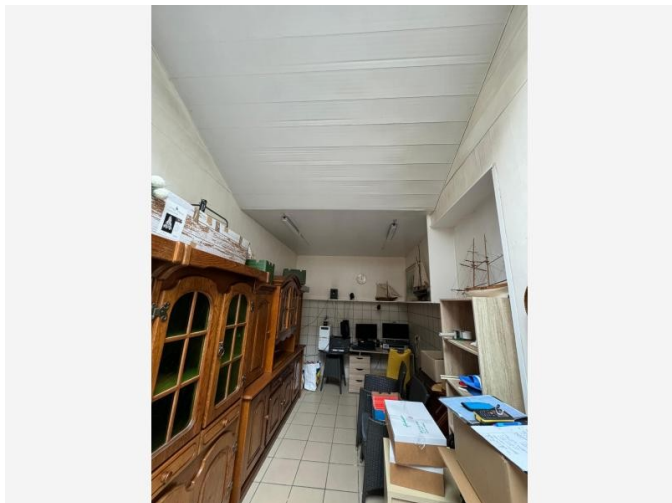
# Fiche 9: Muren en plafond: voorzetwanden en plafond in pvc latten

Indien u in de hobbyruimte de planchetten weghaalt is het onderliggende materiaal nog niet getest op de aanwezigheid van asbest.

Identificatiemethode	Vaststelling & expertise (niet-asbestverdacht)
Primaire drager	Binnenwand
(Asbest)materiaal	Plaat, paneel, tablet - Generiek
Bindmiddel	Kunststof of -hars
Gebondenheid bindmiddel	Hecht

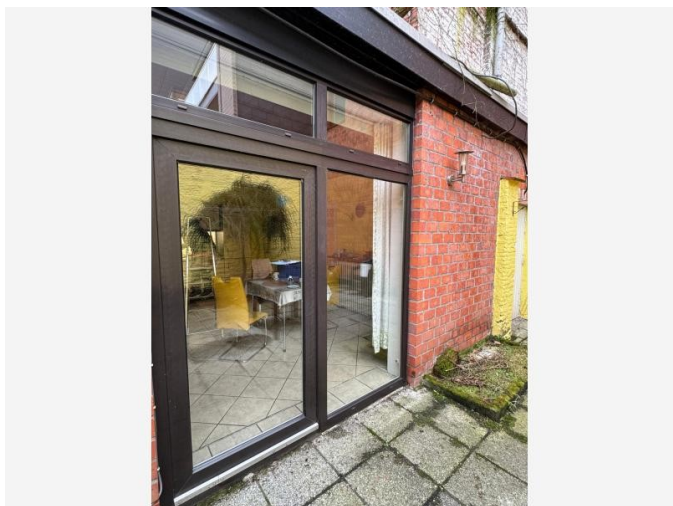
Het silicone dat werd gebruikt voor het afkitten van de ramen en deuren aan de buitengevel is goed elastisch en niet asbestverdacht.

Identificatiemethode	Vaststelling & expertise (niet-asbestverdacht)
Primaire drager	Wandopening verticaal (raam, deur, ...)
(Asbest)materiaal	In-situ afwerkingslagen - Pasta, stopverf, voegsel, stopsel, vulsel, mastiek, kitten, ...
Bindmiddel	Kitten, mastiek, pasta
Gebondenheid bindmiddel	Hecht

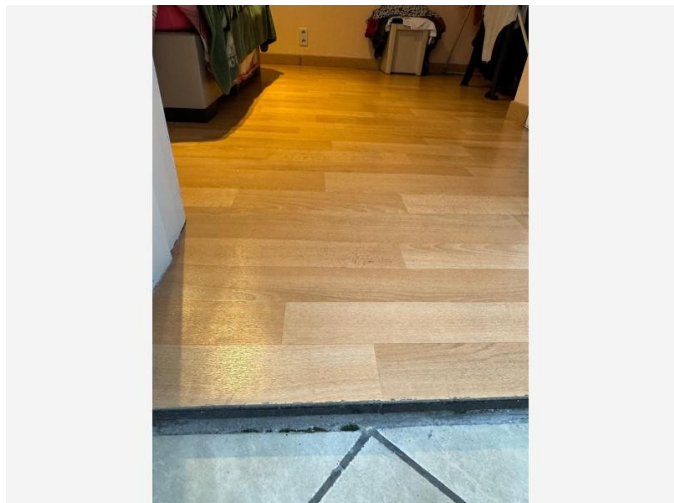
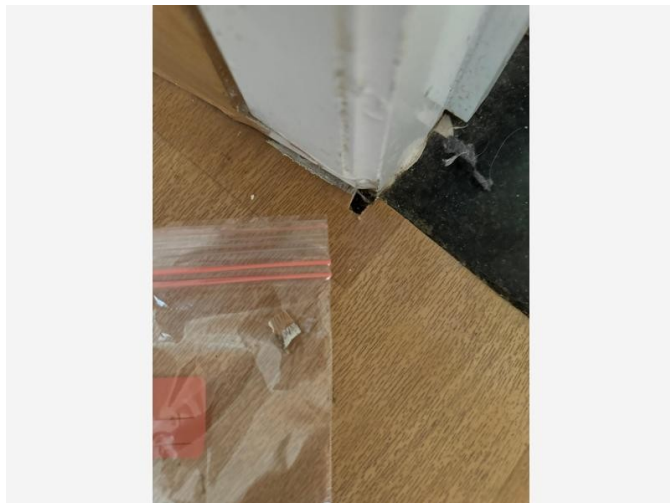
# Fiche 11: Vinyl / linoleum vloerbekleding in de slaapkamer

Geen asbest

#	Type	Referentie	Resultaat
11.1	Puntmonster	2400519-002	Geen asbest

Beschrijving	Vinyl / linoleum vloerbekleding in de slaapkamer
Omgeving	Binnen
Primaire drager	Vloer
