Asbestinventarisatetest

Frank Baurstraat 73, 9250 Waasmunster

Attestnummer : 20240405-000010.000

Uitgegeven op : 05.04.2024

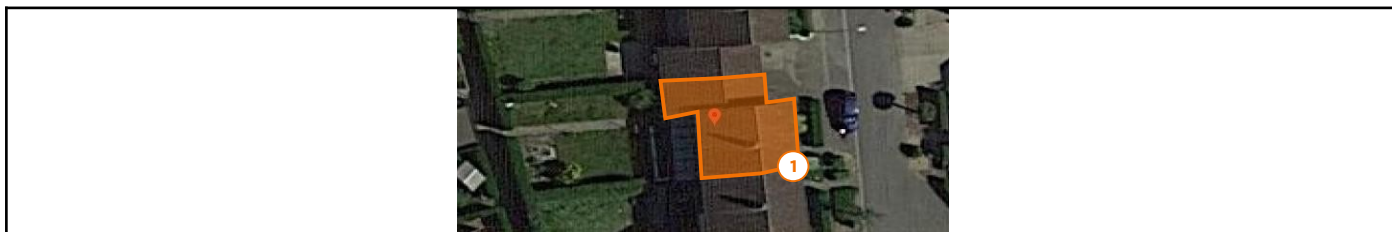
Plan 1.5: baurstraat

Beschrijving	Type	Actie
1. onderdak	Asbestmateriaal	Maatregelen nemen

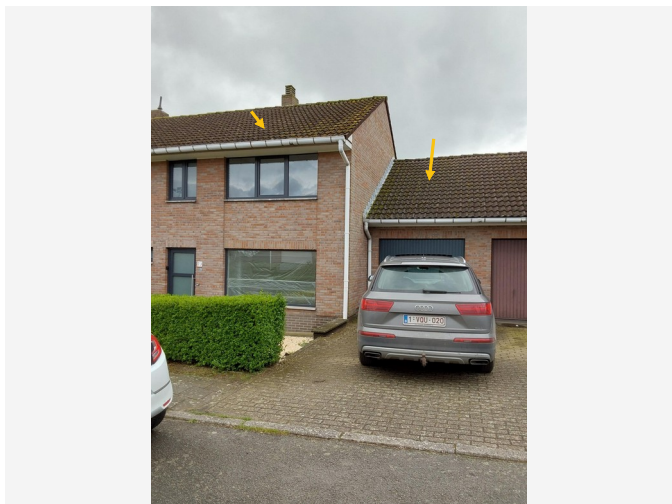
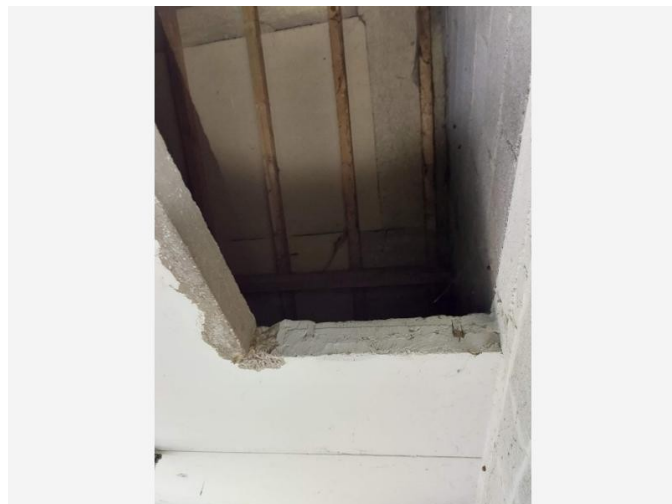
Het asbestmateriaal valt onder de mijlpaal van 2040.

Eindbeoordeling materiaalrisico	Verhoogd materiaalrisico en/of verhoogde kans op vezelvrijgave
---------------------------------	--

Gebondenheid	Categorie 1: hechtgebonden in oorsprong
Asbestsoort (vezeltype)	Crocidoliet aanwezig
Asbestconcentratie	Laag (< 50%)
Afschermingsgraad van het gehele materiaal	Geheel of deels (ook) vrij aan de binnenlucht
Toestand van het materiaal	Licht beschadigd, licht verweerd. Intact materiaal type Pical – asbestboard of categorie III 'gebondenheid'

Beschrijving	onderdak
Omgeving	Binnen
Primaire drager	Schuin dak
Asbestmateriaal	Plaat, paneel, tablet - Type Menuiserite
Bindmiddel van asbestmateriaal	Cement
Gebondenheid op basis van bindmiddel	Hecht
Hoeveelheid (oppervlakte - dikte - aantal)	• 60,00 m ² - 0,30 cm - 1 stuk
Totaal volume	0,18 m ³

Eenvoudig bereikbaar	Nee <ul style="list-style-type: none">Het asbestmateriaal is bedekt (uitgezonderd laag verf, coating, behang, kunststof, textiel) en het wegnemen van het bedekkende materiaal kan niet zonder het bedekkende materiaal te beschadigen.
Bevestigingswijze	<ul style="list-style-type: none">Genageld, geniet
Identificatiemethode	Vaststelling zonder monsternamen
Destructieve handeling voor identificatie	Nee

- Zorg voor een veilig beheer. Vermijd het beschadigen van het asbestmateriaal. Controleer de toestand jaarlijks op wijzigingen.

- Eenvoudige handelingen: mag via doe-het-zelf of door werknemer(s) met opleidingsattest eenvoudige handelingen
Gelieve alle veiligheidsregels te respecteren bij het verwijderen en de aangepaste beschermmiddelen te gebruiken. Vermijd breken. In dubbele speciale asbestzak afvoeren naar het containerpark.
<https://www.asbestinfo.vlaanderen/>

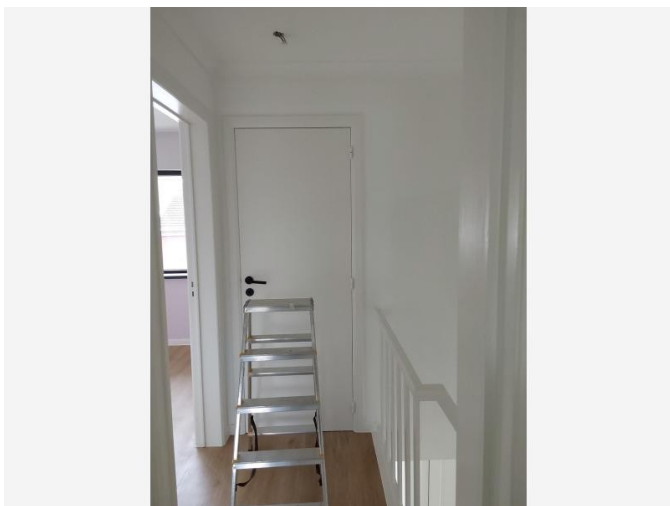
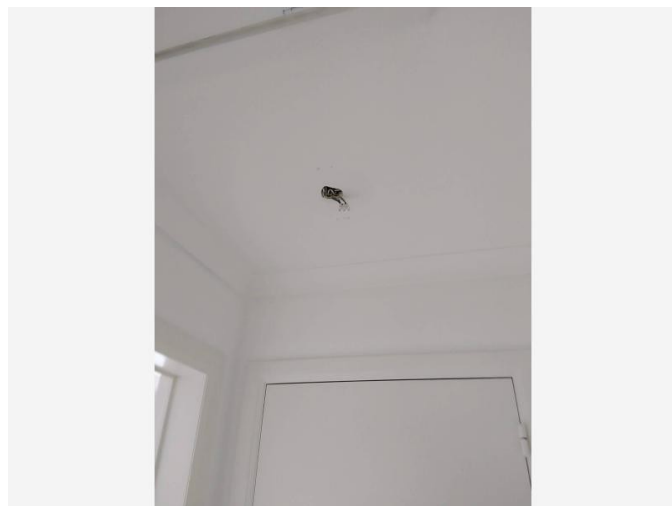
Geen asbest

#	Type	Referentie	Resultaat
2.1	Mengmonster	2	Geen asbest

Beschrijving	Pleisterwerk plafonds
Omgeving	Binnen
Primaire drager	Plafond

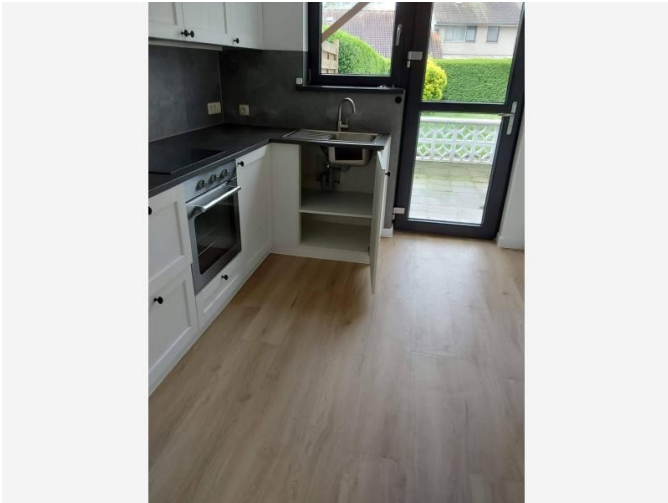
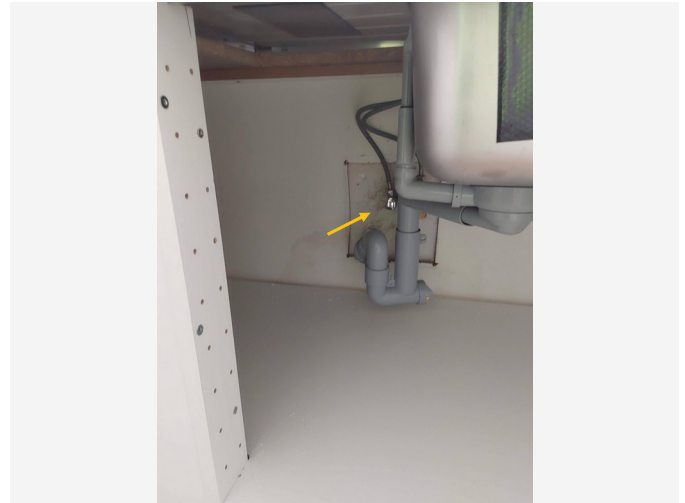
Fiche 3: Pleisterwerk muren

Geen asbest

#	Type	Referentie	Resultaat
3.1	Mengmonster	1	Geen asbest

Beschrijving	Pleisterwerk muren
Omgeving	Binnen
Primaire drager	Binnenwand
