# Asbestinventarisatetest

Grote Heimelinkstraat 55, 9100 Sint-Niklaas

Attestnummer : 20241223-000374.000

Uitgegeven op : 23.12.2024

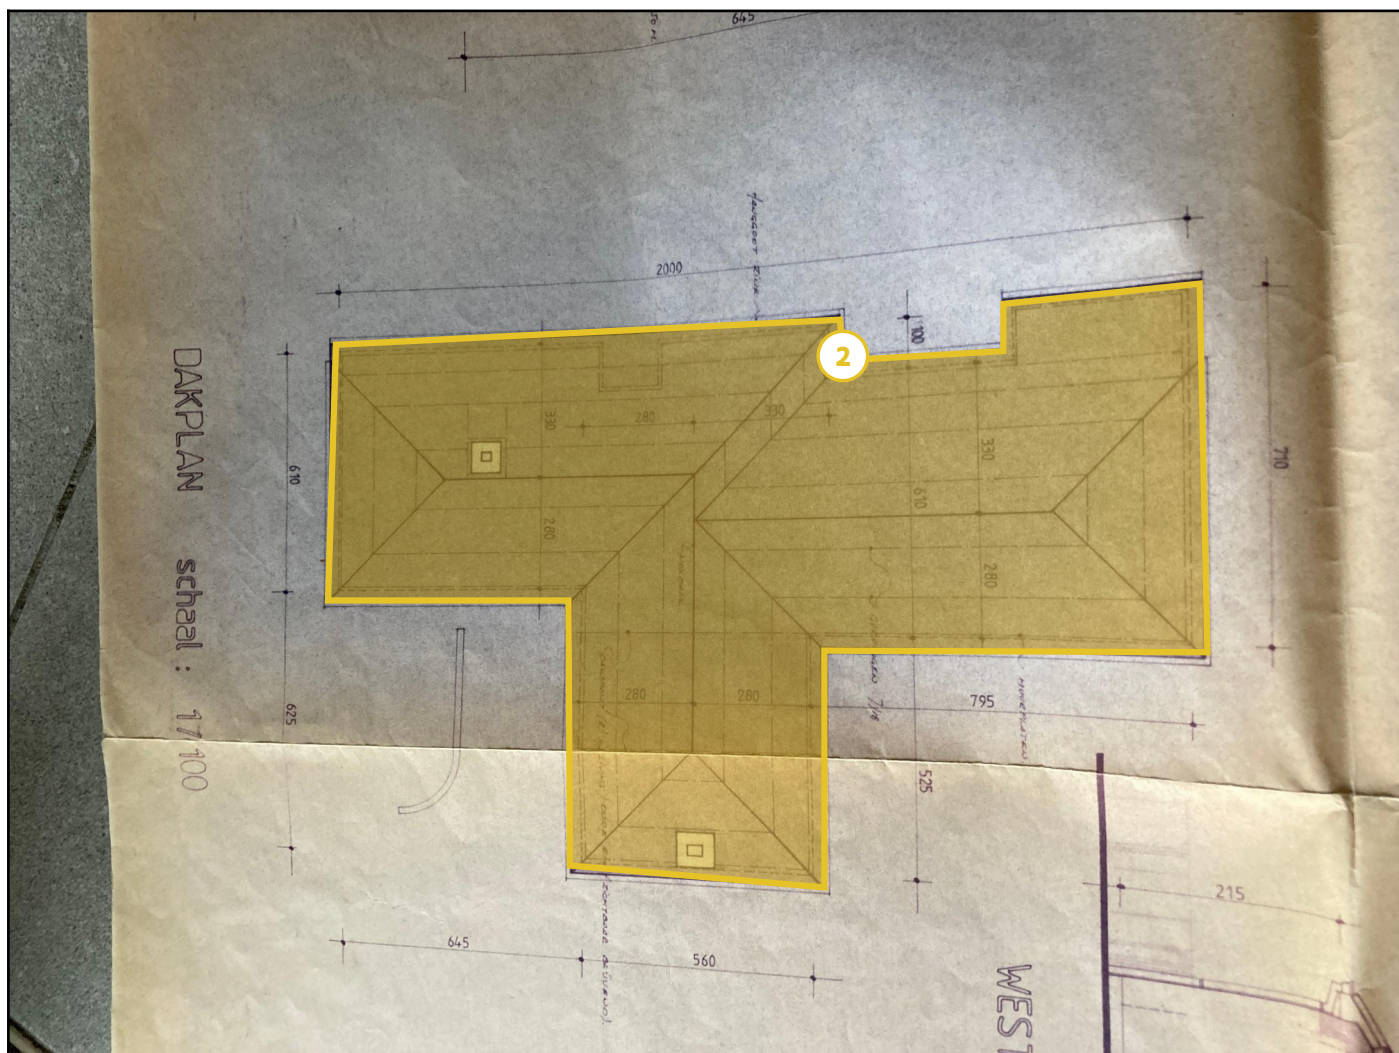
## Plan 1.2: dakenplan

Beschrijving	Type	Actie
2. onderdakplaten in zadeldak	Asbestmateriaal	Zorgvuldig beheren

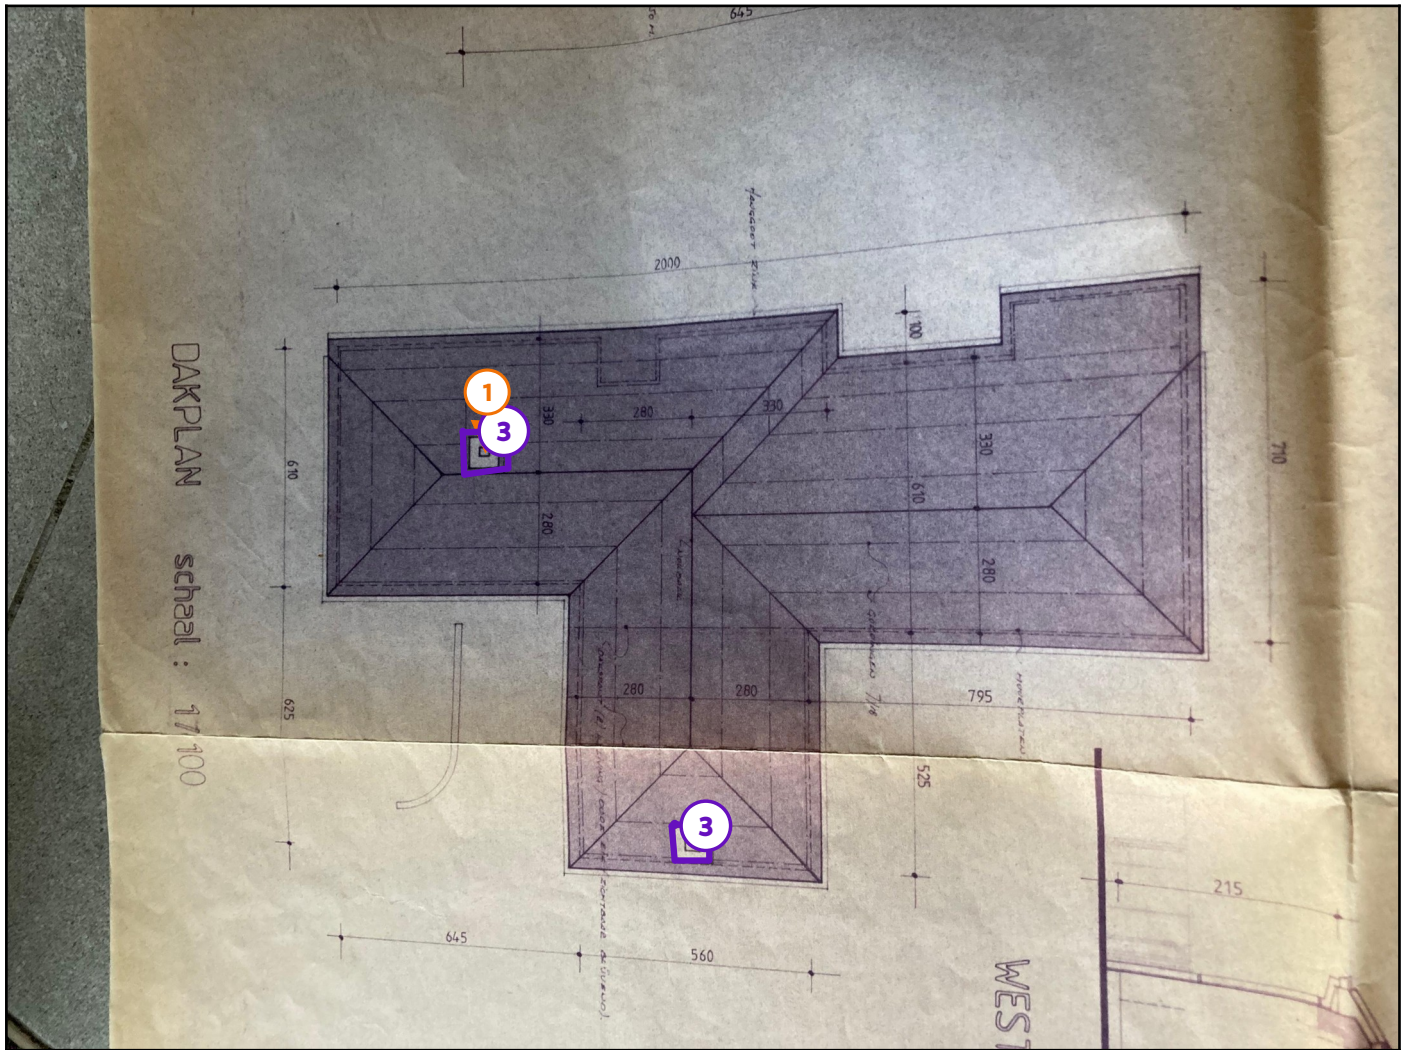
## Plan 1.4: dakenplan

Beschrijving	Type	Actie
1. schouwbus	Asbestmateriaal	<a href="#">Verwijderen</a>
3. dekstenen op schouw	Beperking	-

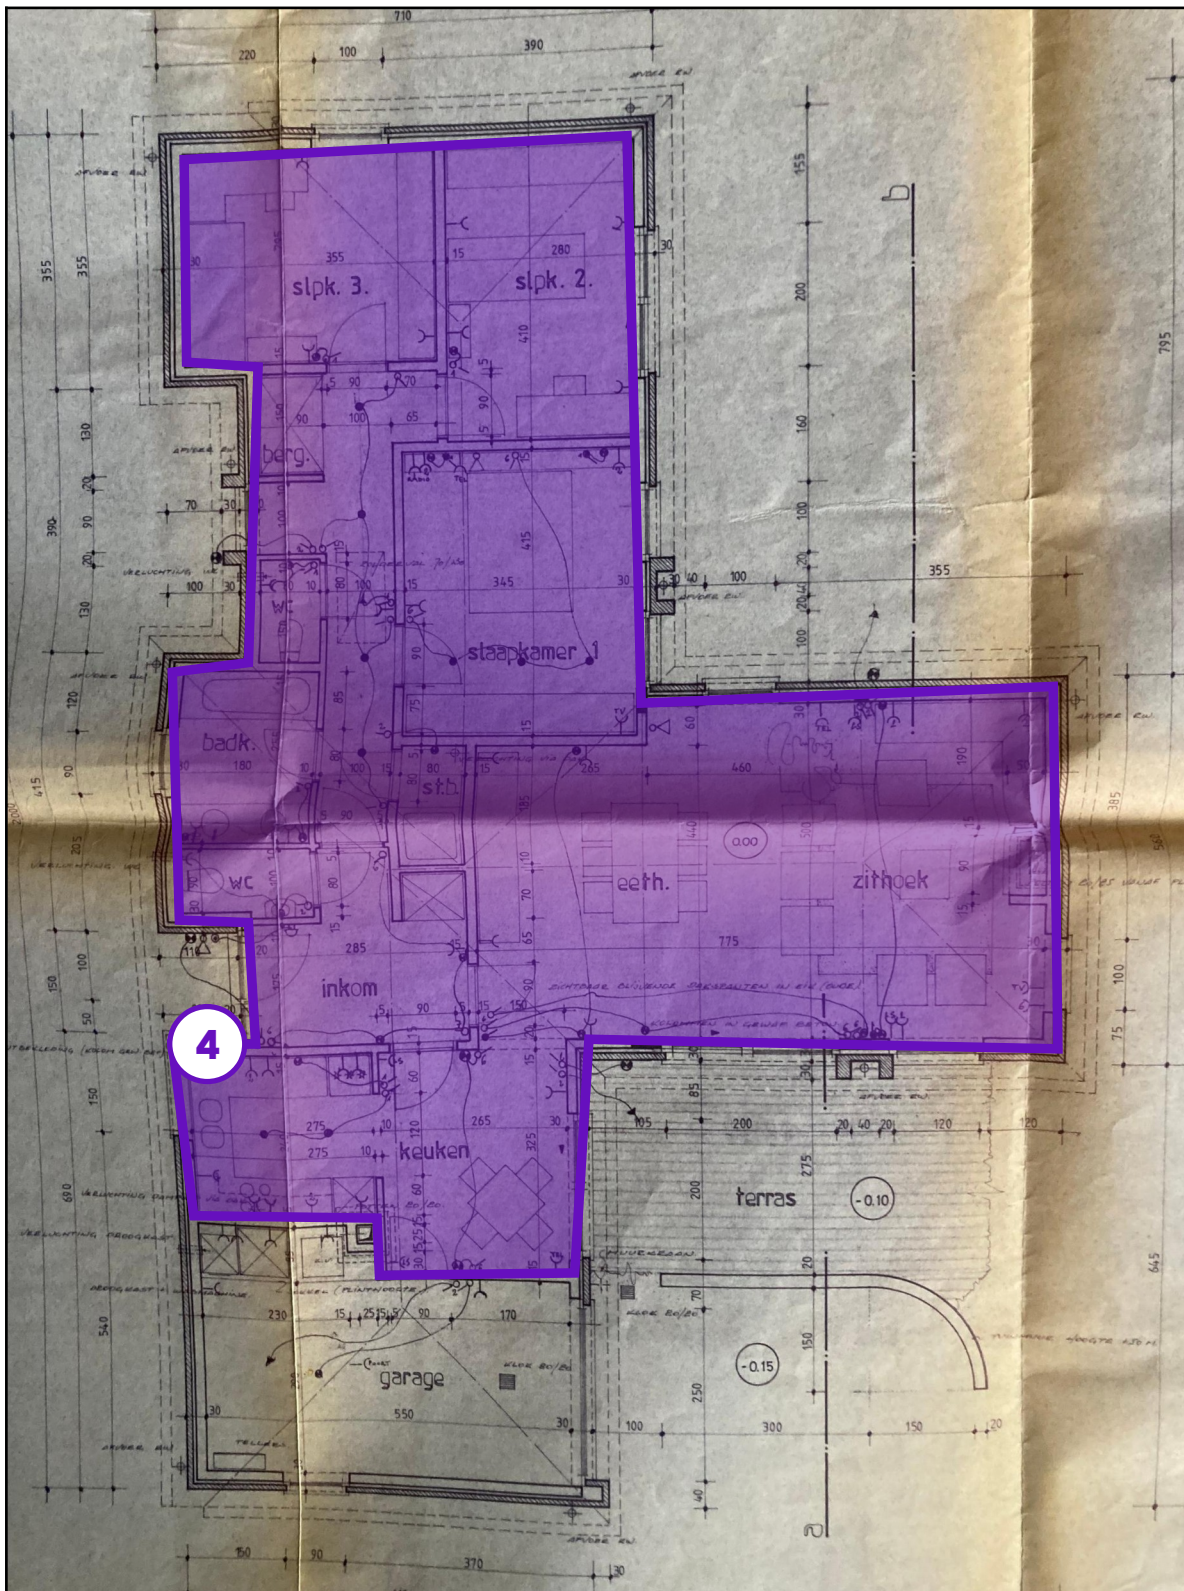
# Plan 1.5: grondplan

4. plafonds	Advies	-
-------------	--------	---

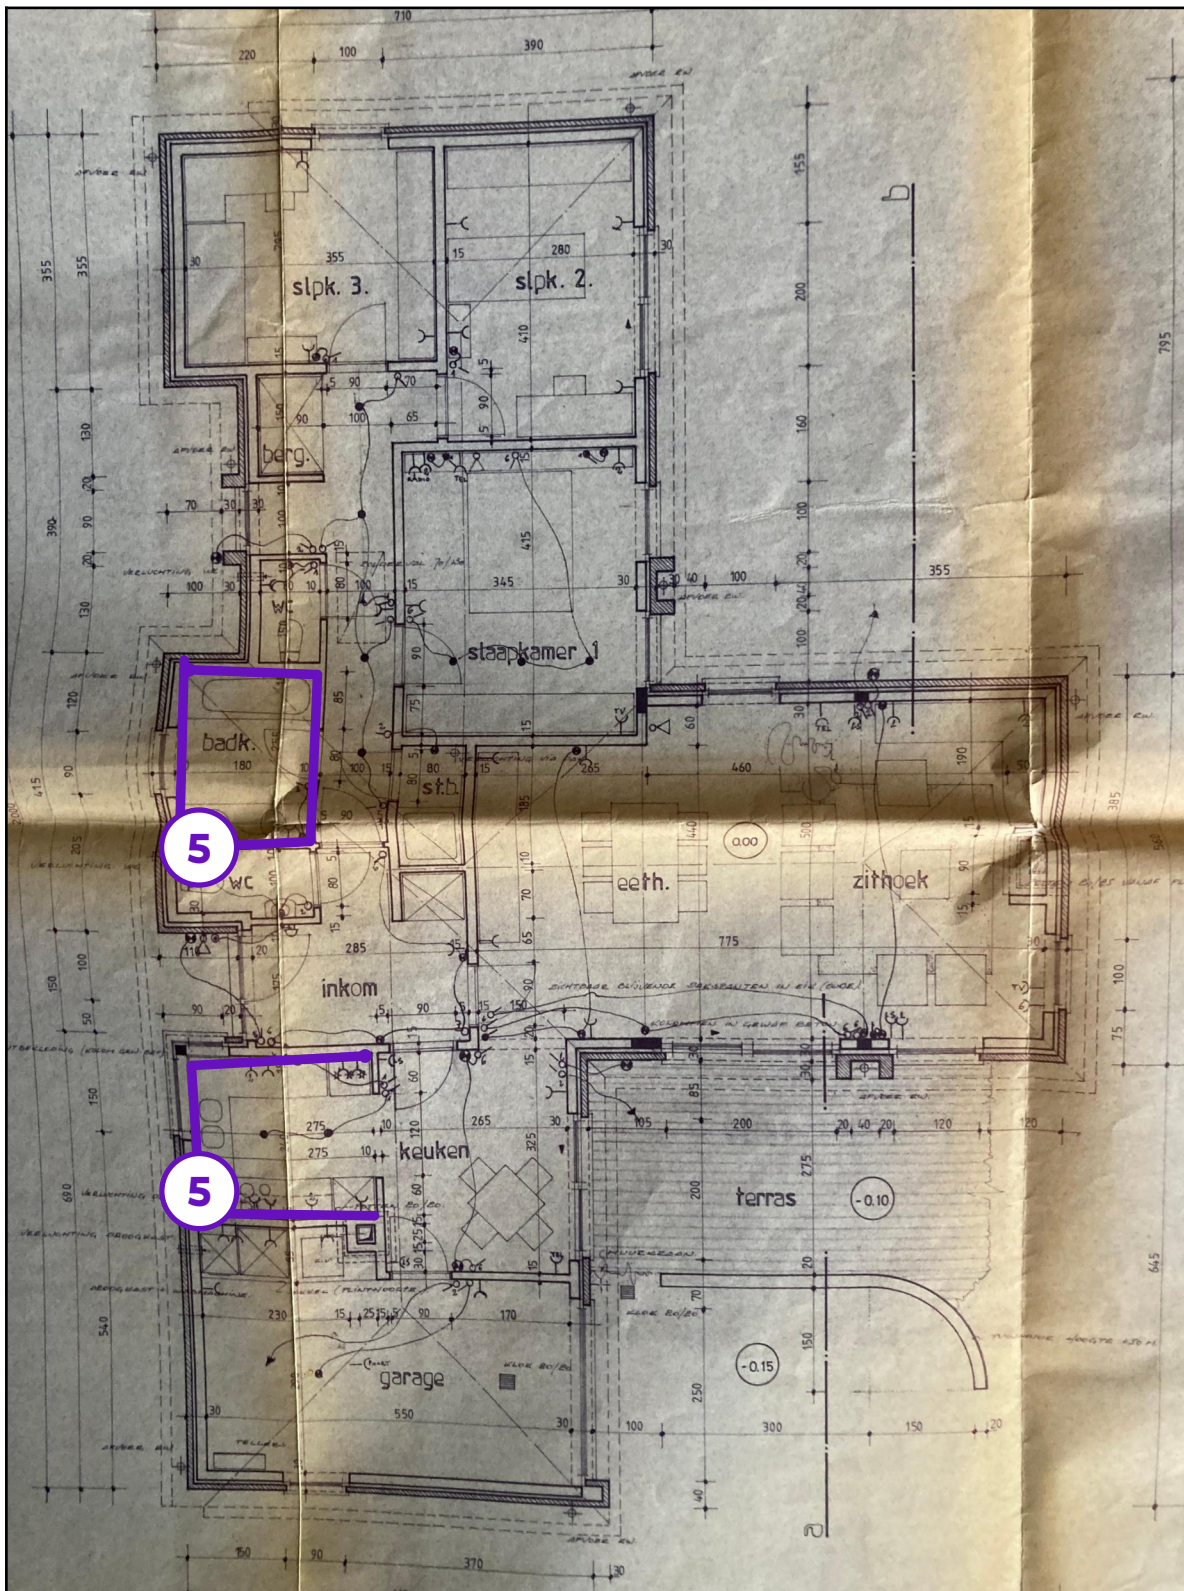
# Plan 1.6: grondplan

5. wandtegels keuken en badkamer	Advies	-
----------------------------------	--------	---

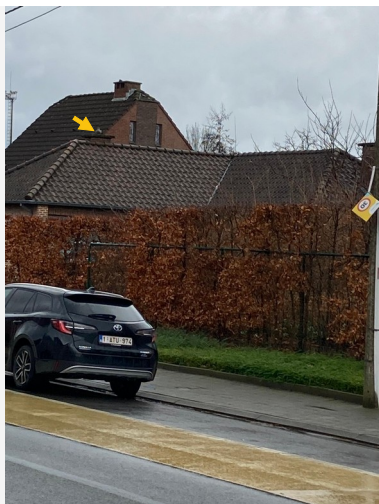
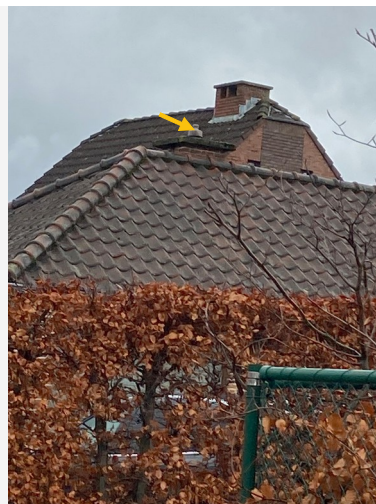
Het asbestmateriaal valt onder de mijlpaal van 2034.

Verwijderen

Eindbeoordeling materiaalrisico	Verhoogd materiaalrisico en/of verhoogde kans op vezelvrijgave
---------------------------------	--

Gebondenheid	Categorie 1: hechtgebonden in oorsprong
Asbestsoort (vezeltype)	Alleen chrysotiel
Asbestconcentratie	Laag (< 50%)
Afschermingsgraad van het gehele materiaal	Geheel of deels vrij aan de buitenlucht
Toestand van het materiaal	Matig beschadigd, matig verweerd

Beschrijving	schouwbus
Omgeving	Buiten
Primaire drager	HVAC infrastructuur en uitrusting
Asbestmateriaal	Rookgaskanaal
Bindmiddel van asbestmateriaal	Cement
Gebondenheid op basis van bindmiddel	Hecht
Hoeveelheid (lengte - omtrek - dikte - aantal)	<ul style="list-style-type: none"><li>• 0,40 m - 60,00 cm - 0,50 cm - 1 stuk</li></ul>
Totaal volume	0,001 m <sup>3</sup>
Eenvoudig bereikbaar	Ja
Bevestigingswijze	<ul style="list-style-type: none"><li>• Geklemd</li></ul>
Identificatiemethode	Vaststelling zonder monstername
Destructieve handeling voor identificatie	Nee

- Zorg voor een veilig beheer. Vermijd het beschadigen van het asbestmateriaal. Controleer de toestand jaarlijks op wijzigingen.

- Eenvoudige handelingen: mag via doe-het-zelf of door werknemer(s) met opleidingsattest eenvoudige handelingen  
Deze asbesthoudende schouwbus dient voorzichtig los gekapt worden, zonder de schouwbus te breken of te beschadigen. Deze schouwbus nooit in stukken kappen of in stukken slijpen. Bevochtig de schouwbus en draag steeds beschermende kledij (wegwerphandschoenen, mondmasker FFP3 en wegwerpoverall type 5/6) bij het verwijderen. Breng nadien deze schouwbus als 1 geheel, dubbel verpakt in plasticfolie, weg als asbesthoudend afval naar het containerpark.

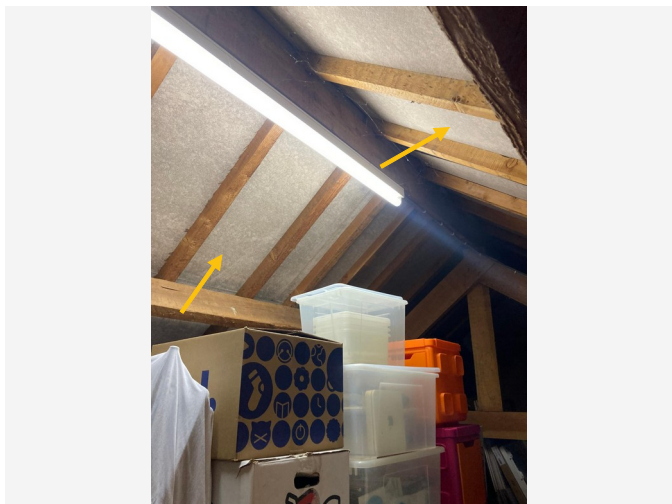
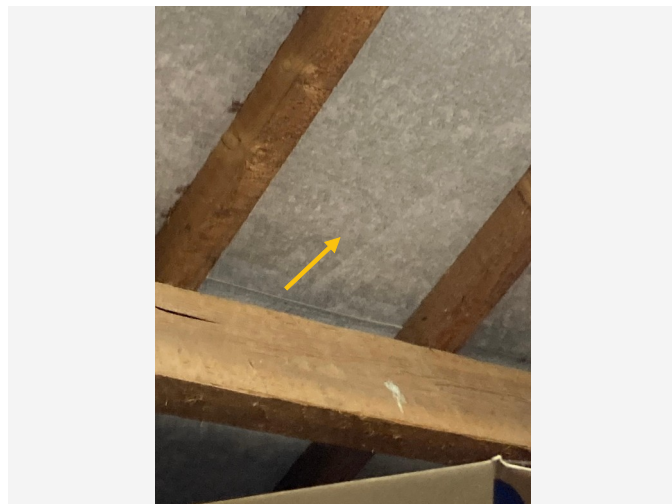
Het asbestmateriaal valt onder de mijlpaal van 2040.

Zorgvuldig beheren

Eindbeoordeling materiaalrisico	Zeer laag materiaalrisico en/of zeer lage kans op vezelvrijgave
---------------------------------	---

Gebondenheid	Categorie 1: hechtgebonden in oorsprong
Asbestsoort (vezeltype)	Alleen chrysotiel
Asbestconcentratie	Laag (< 50%)
Afschermingsgraad van het gehele materiaal	Geheel of deels (ook) vrij aan de binnenlucht
Toestand van het materiaal	Onbeschadigd, niet verweerd

Beschrijving	onderdakplaten in zadeldak
Omgeving	Grenst aan binnen- en buitenlucht
Primaire drager	Schuin dak
Asbestmateriaal	Plaat, paneel, tablet - Type Menuiserite
Bindmiddel van asbestmateriaal	Cement
Gebondenheid op basis van bindmiddel	Hecht
Hoeveelheid (oppervlakte - dikte - aantal)	<ul style="list-style-type: none"><li>• 178,00 m<sup>2</sup> - 0,17 cm - 1 stuk</li></ul>
Totaal volume	0,303 m <sup>3</sup>
Eenvoudig bereikbaar	Nee <ul style="list-style-type: none"><li>• Het asbestmateriaal is bedekt (uitgezonderd laag verf, coating, behang, kunststof, textiel) en het wegnemen van het bedekkende materiaal kan niet zonder het bedekkende materiaal te beschadigen.</li></ul>
Bevestigingswijze	<ul style="list-style-type: none"><li>• Geschroefd</li></ul>
Identificatiemethode	Vaststelling zonder monsternamen
Destructieve handeling voor identificatie	Nee

- Zorg voor een veilig beheer. Vermijd het beschadigen van het asbestmateriaal. Controleer de toestand jaarlijks op wijzigingen.
- Zorg voor een veilig beheer en verwijder dit asbestmateriaal wanneer het bij werken eenvoudig bereikbaar wordt. Controleer de toestand jaarlijks op wijzigingen.

- Eenvoudige handelingen: enkel door erkend asbestverwijderaar  
Wanneer het zadeldak wordt vernieuwd, dienen deze asbesthoudende onderdakplaten voorzichtig te worden verwijderd. Bij het verwijderen, langs de buitenzijde, mogen deze platen nooit verslepen, beschadigd, gebroken of gestort worden. Leg de platen in een speciale daarvoor voorzien asbestcontainer. Bevochtig de platen en draag steeds beschermende kledij (wegwerphandschoenen, mondmasker FFP3 en wegwercoverall type 5/6) bij het verwijderen. Deze werken best laten uitvoeren door een erkende firma met ervaring in asbestverwijdering.

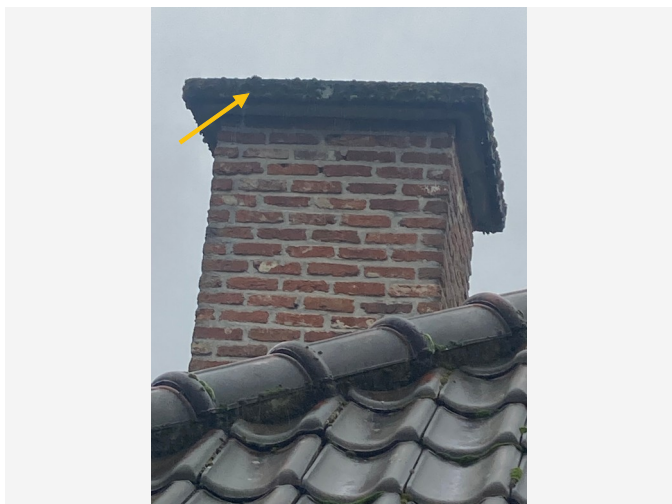
*Situeringfoto*

**Reden:** Het te onderzoeken materiaal situeert zich hoger dan 3,50 m te rekenen vanaf een veilige ondergrond

**Uitleg van de asbestdeskundige:** De dekstenen op de schouw konden niet bereikt worden om te inspecteren

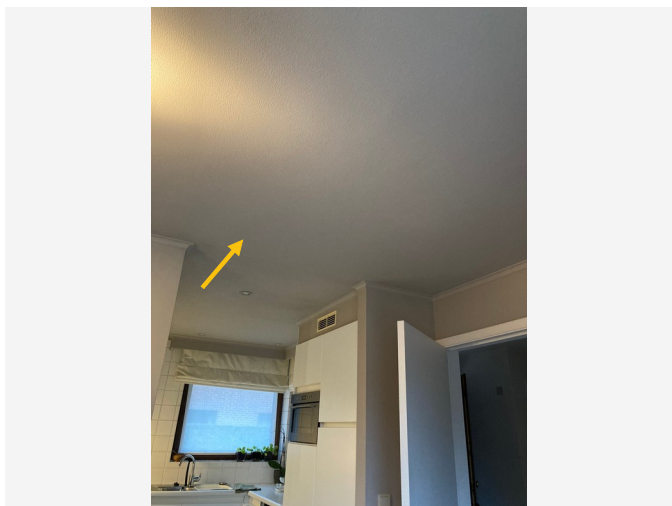
Alle plafonds zijn afgewerkt met een niet asbesthoudende plaat. Er kon niet nagegaan worden of er achter deze platen asbesthoudend bezetwerk aanwezig is.

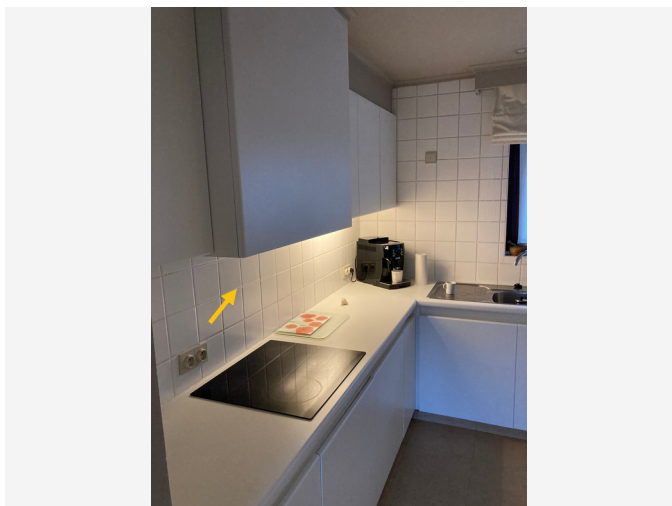
Aangezien er geen beschadigde tegels waren kon er niet nagegaan worden of de gebruikte tegellijm achter de wandtegels van de keuken en badkamer, al dan niet asbesthoudend is. Wanneer de tegels worden verwijderd, dient er zeker nagegaan worden via laboanalyse of de gebruikte tegellijm asbesthoudend is. Indien de gebruikte tegellijm asbesthoudend is, dient deze in hermetische zone verwijderd te worden.

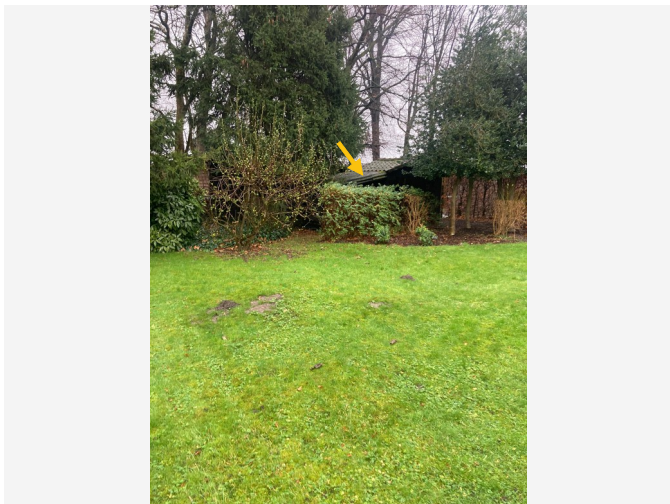
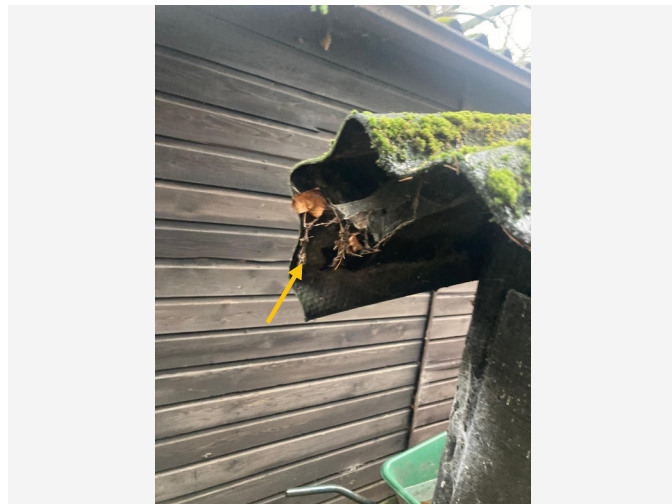
## Fiche 6: golfplaten op tuinhuis

Geen asbest

#	Type	Referentie	Resultaat
6.1	Puntmonster	MV02 6020009471	Geen asbest

Beschrijving	golfplaten op tuinhuis
Omgeving	Buiten
Primaire drager	Schuin dak
Bindmiddel van materiaal	Bitumen (roofing, teer, asfalt)
Gebondenheid op basis van bindmiddel	Hecht
Hoeveelheid (oppervlakte - aantal)	• 7,99 m <sup>2</sup> - 1 stuk
Totale oppervlakte	7,99 m <sup>2</sup>
Identificatiemethode	Vaststelling met monstername
Destructieve handeling voor identificatie	Nee

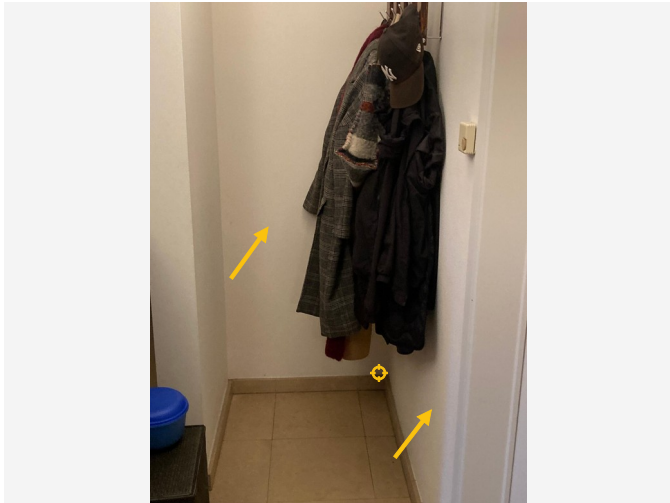
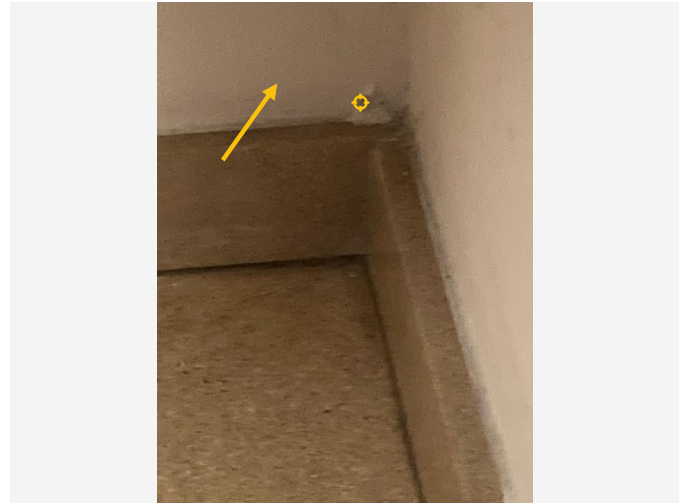
## Fiche 7: Bezetwerk muren

Geen asbest

#	Type	Referentie	Resultaat
7.1	Mengmonster	MV01 6020009245	Geen asbest

Beschrijving	Bezetwerk muren
Omgeving	Binnen
Primaire drager	Binnenwand
Bindmiddel van materiaal	Gips - kalk
Gebondenheid op basis van bindmiddel	Niet-hechtgebonden
Hoeveelheid (oppervlakte - dikte - aantal)	• 265,00 m <sup>2</sup> - 1,00 cm - 1 stuk
Totaal volume	2,65 m <sup>3</sup>
Identificatiemethode	Vaststelling met monsternamen
Destructieve handeling voor identificatie	Nee
