# Asbestinventarisatattest

Verzusteringslaan 26, 9100 Sint-Niklaas

Attestnummer : 20250927-000117.000

Uitgegeven op : 27.09.2025

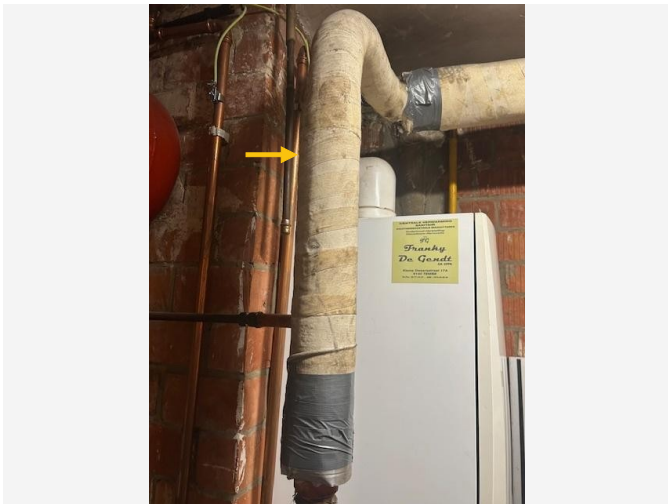
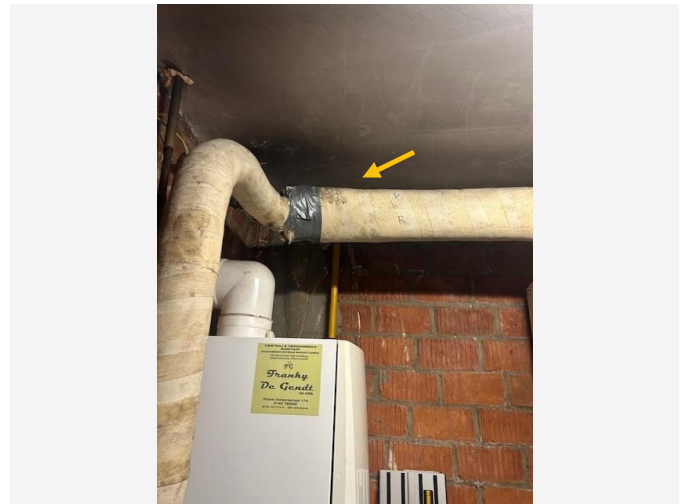
Het asbestmateriaal valt onder de mijlpaal van 2034.

Verwijderen

| Eindbeoordeling materiaalrisico | Verhoogd materiaalrisico en/of verhoogde kans op vezelvrijgave |

| Asbestsoort (vezeltype) | Amfibool aanwezig, uitgezonderd crocidoliet |
| Asbestconcentratie | Hoog ( $\geq 50\%$ ) |
| Toestand van het materiaal | Licht beschadigd, licht verweerd. Intact calciumsilicaatmateriaal of categorie III 'gebondenheid' |

| Beschrijving | Thermische leidingisolatie in gips |

- Zorg voor een veilig beheer. Vermijd het beschadigen van het asbestmateriaal. Controleer de toestand jaarlijks op wijzigingen.
- Sluit de ruimte luchtdicht af en vermijd het betreden van de ruimte.

- Hermetische zone (erkend asbestverwijderaar)  
Gipsisolatie wordt steeds losgesneden van dragermateriaal (leiding), asbesthoudende gips zal gemakkelijk verbrossen en is losgebonden. Om geen asbestvezels te verspreiden naar de omgeving, dient dit in hermetische zone verwijderd te worden. Verzamel best zoveel mogelijk bewijsdocumenten na verwijdering voor een actualisatie van uw attest (facturen, stortingsbewijs en foto's).

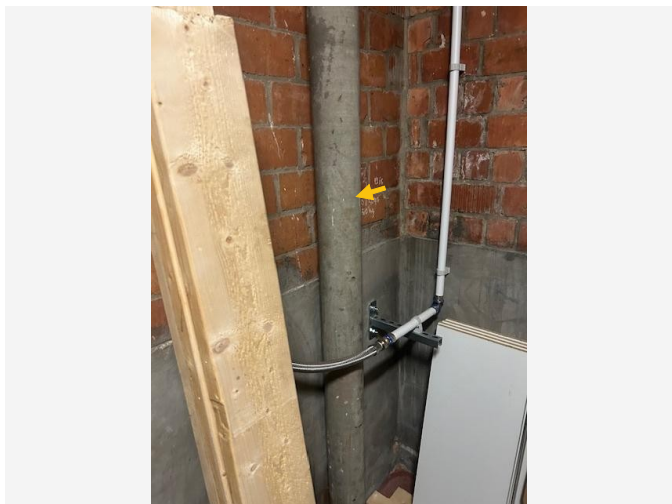
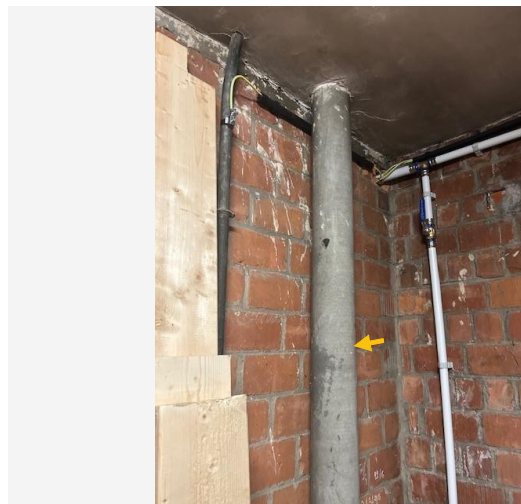
Het asbestmateriaal valt onder de mijlpaal van 2034.

Verwijderen

| Eindbeoordeling materiaalrisico | Verhoogd materiaalrisico en/of verhoogde kans op vezelvrijgave |

| Asbestsoort (vezeltype) | Crocidoliet aanwezig |
| Toestand van het materiaal | Licht beschadigd, licht verweerd. Intact calciumsilicaatmateriaal of categorie III 'gebondenheid' |

| Beschrijving | Asbestcement buis stooklokaal |

- Zorg voor een veilig beheer. Vermijd het beschadigen van het asbestmateriaal. Controleer de toestand jaarlijks op wijzigingen.
- Voer bijkomende staalname(s) uit.

- Eenvoudige handelingen: enkel door erkend asbestverwijderaar  
Er werd geen staal genomen van het materiaal, dit met kans op breuk - schade. Het asbestattest kadert in een niet destructief onderzoek. Dit type buis bevat meestal asbest. Verwijdering: Vermoedelijk loopt de buis door in een kanaal in de gemetste schouw, dit vereist specifieke bijkomende maatregelen en voldoende expertise om deze buis correct te verwijderen zonder de buis stuk te maken. Bij het verwijderen kan stof voorkomen.

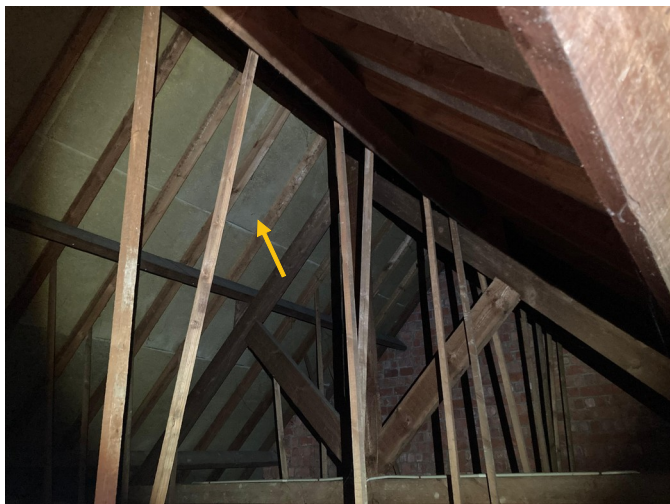
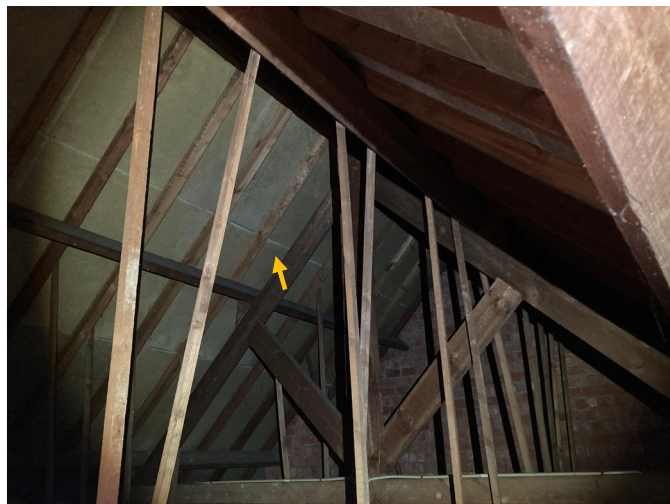
Het asbestmateriaal valt onder de mijlpaal van 2040.

Zorgvuldig beheren

| Eindbeoordeling materiaalrisico | Laag materiaalrisico en/of verlaagde kans op vezelvrijgave |

| Toestand van het materiaal | Onbeschadigd, niet verweerd |

| Beschrijving | Onderdak type menuiserie |

- Zorg voor een veilig beheer. Vermijd het beschadigen van het asbestmateriaal. Controleer de toestand jaarlijks op wijzigingen.
- Voer bijkomende staalname(s) uit.

- Eenvoudige handelingen: mag via doe-het-zelf of door werknemer(s) met opleidingsattest eenvoudige handelingen  
Deze toepassing mag nog zelf verwijderd worden. Opgelet, bescherm uzelf en uw omgeving goed en volg de veiligheidsvoorschriften inzake afvoer van het afval op. U dient voorafgaandelijk na te gaan welke de voorschriften zijn die gehanteerd worden door het containerpark indien u het afval daar wenst achter te laten. Het afval kan u ook deponeren bij een erkend afvalverwerker. Neem op voorhand contact op om de procedure door te nemen.
- Eenvoudige handelingen: enkel door erkend asbestverwijderaar  
Deze toepassing kan verwijderd worden aan de hand van een eenvoudige handeling, echter dient er wel rekening gehouden te worden met de PBM's en een correct afvalbeheer. Vergeet de toepassing zeker ook niet te fixeren. Verwijderen zonder te beschadigen.

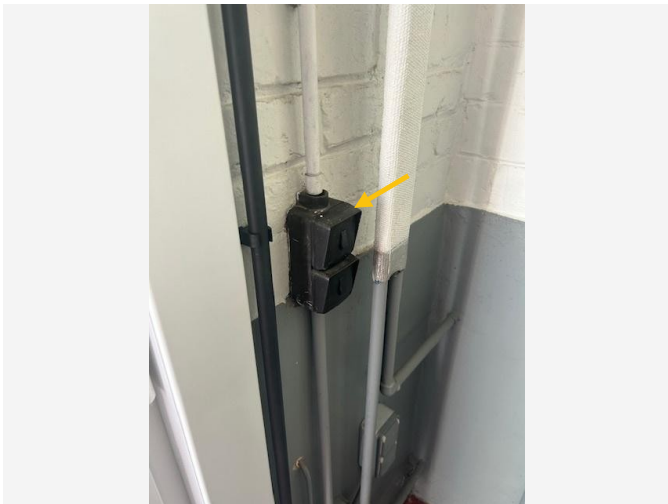
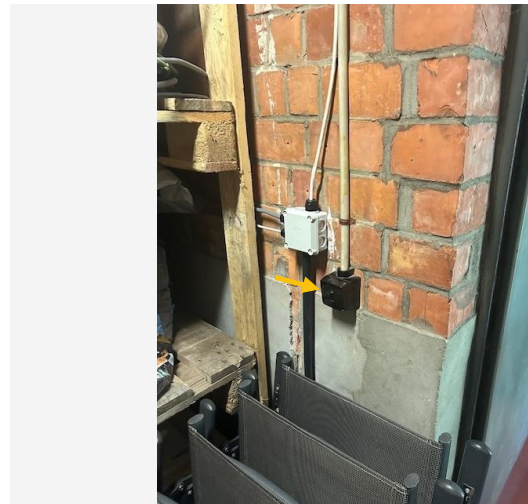
Het asbestmateriaal valt onder de mijlpaal van 2040.

Zorgvuldig beheren

| Eindbeoordeling materiaalrisico | Laag materiaalrisico en/of verlaagde kans op vezelvrijgave |

| Toestand van het materiaal | Onbeschadigd, niet verweerd |

| Beschrijving | Bakeliet schakelaars |

- Zorg voor een veilig beheer. Vermijd het beschadigen van het asbestmateriaal. Controleer de toestand jaarlijks op wijzigingen.
- Voer bijkomende staalname(s) uit.

- Eenvoudige handelingen: mag via doe-het-zelf of door werknemer(s) met opleidingsattest eenvoudige handelingen  
Raadpleeg de actuele wetgeving op de website van OVAM. Onder strikte voorwaarden kan het eventueel toegestaan zijn om deze toepassing zelf te verwijderen. Bij twijfel wordt echter sterk aangeraden om een erkende asbestverwijderaar te raadplegen. Zorg er bovendien voor dat u zich goed informeert via de websites van OVAM en andere officiële bronnen over de vereiste persoonlijke beschermingsmaatregelen en de richtlijnen voor het veilig verwijderen van asbest.

Houd er rekening mee dat deze toepassingen vaak onder spanning staan. Het is daarom aan te raden om ook een elektricien te raadplegen, aangezien het werken aan of verwijderen van deze toepassingen specifieke technische kennis vereist.

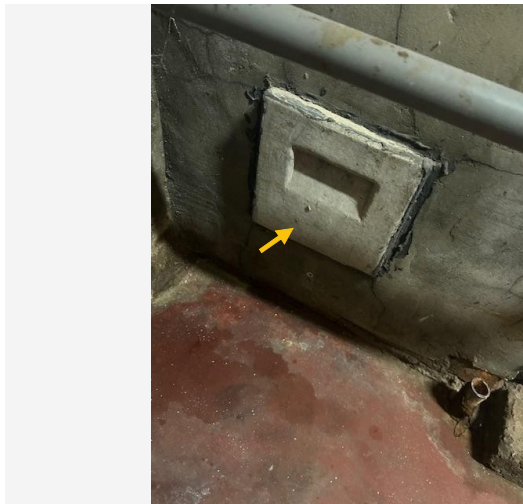
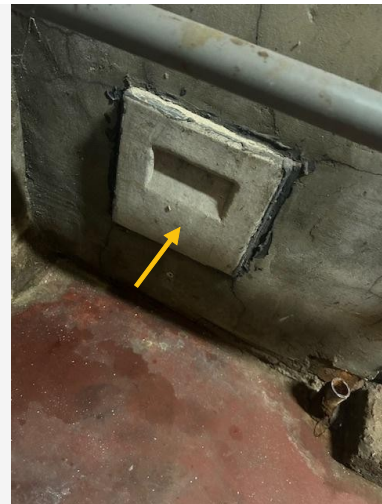
Het asbestmateriaal valt onder de mijlpaal van 2040.

Zorgvuldig beheren

| Eindbeoordeling materiaalisico | Laag materiaalisico en/of verlaagde kans op vezelvrijgave |

| Toestand van het materiaal | Onbeschadigd, niet verweerd |

| Beschrijving | Roetluik uit asbestcement |

- Zorg voor een veilig beheer. Vermijd het beschadigen van het asbestmateriaal. Controleer de toestand jaarlijks op wijzigingen.
- Voer bijkomende staalname(s) uit.

- Eenvoudige handelingen: mag via doe-het-zelf of door werknemer(s) met opleidingsattest eenvoudige handelingen  
Raadpleeg de actuele wetgeving op de website van OVAM. Onder strikte voorwaarden kan het eventueel toegestaan zijn om deze toepassing zelf te verwijderen. Bij twijfel wordt echter sterk aangeraden om een erkende asbestverwijderaar te raadplegen. Zorg er bovendien voor dat u zich goed informeert via de websites van OVAM en andere officiële bronnen over de persoonlijke beschermingsmaatregelen die nodig zijn en de richtlijnen voor het veilig verwijderen van asbest.

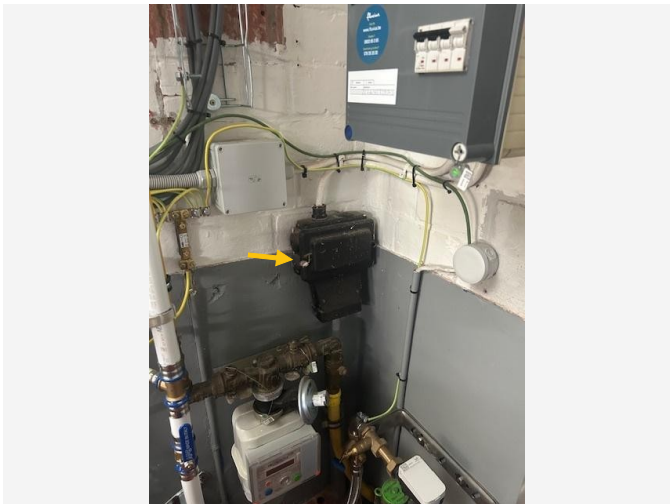
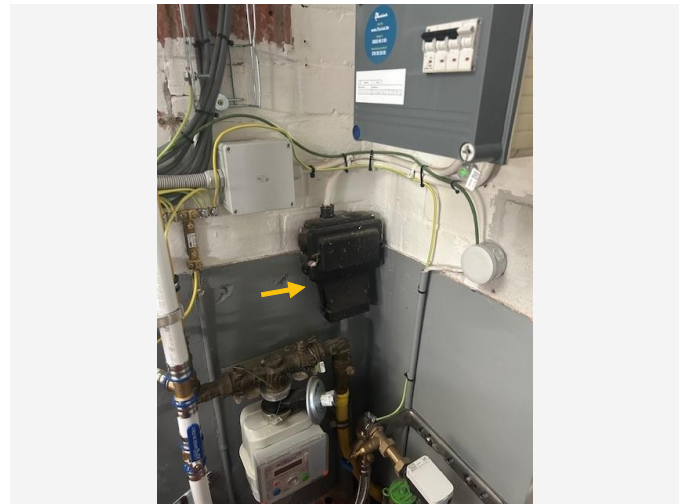
Het asbestmateriaal valt onder de mijlpaal van 2040.

Zorgvuldig beheren

| Opmerking | Deze oppervlakte werd niet gemeten, maar geschat op basis van een benadering van de aanwezige tellerkast. Deze schatting mag niet worden gebruikt als maatstaf voor heffingen. Als deskundigen hebben wij vastgesteld dat het materiaal daadwerkelijk bakeliet betreft en geen harde pvc. Bakeliet wordt door ons beschouwd als een asbestverdachte toepassing, aangezien het in veel gevallen asbesthoudend is. We hebben geen staalname uitgevoerd om de functionaliteit van de tellerkast niet in gevaar te brengen. Daarnaast is staalname verboden, aangezien de tellerkast eigendom is van de nutsvoorzieningsmaatschappij. |

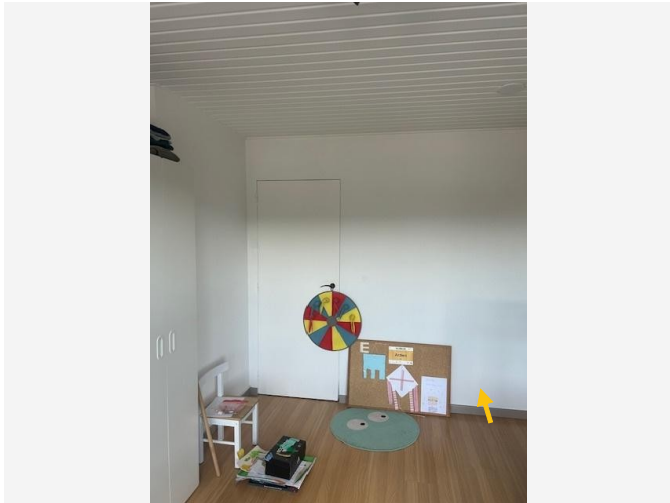
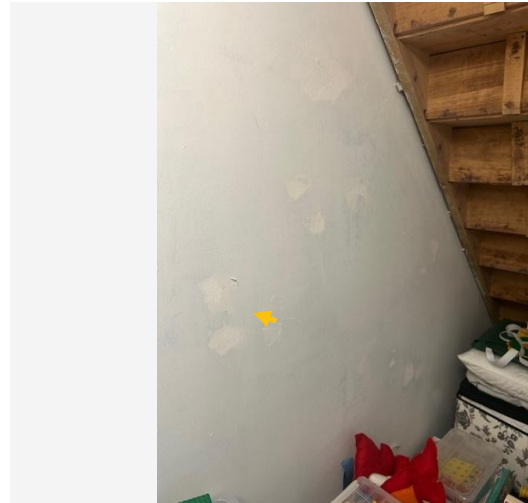
## Fiche 15: Pleisterwerk muren

Geen asbest

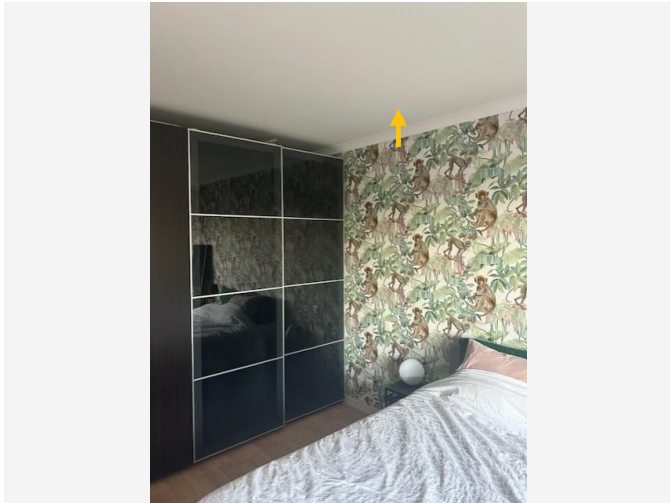
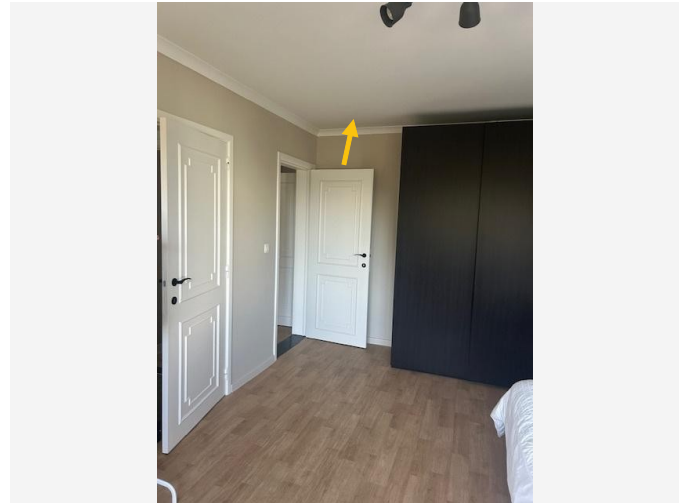
## Fiche 16: Pleisterwerk plafonds

Geen asbest
