# Asbestinventarisatetest

Kuildamstraat 63, 9100 Sint-Niklaas

Attestnummer : 20250912-000339.000

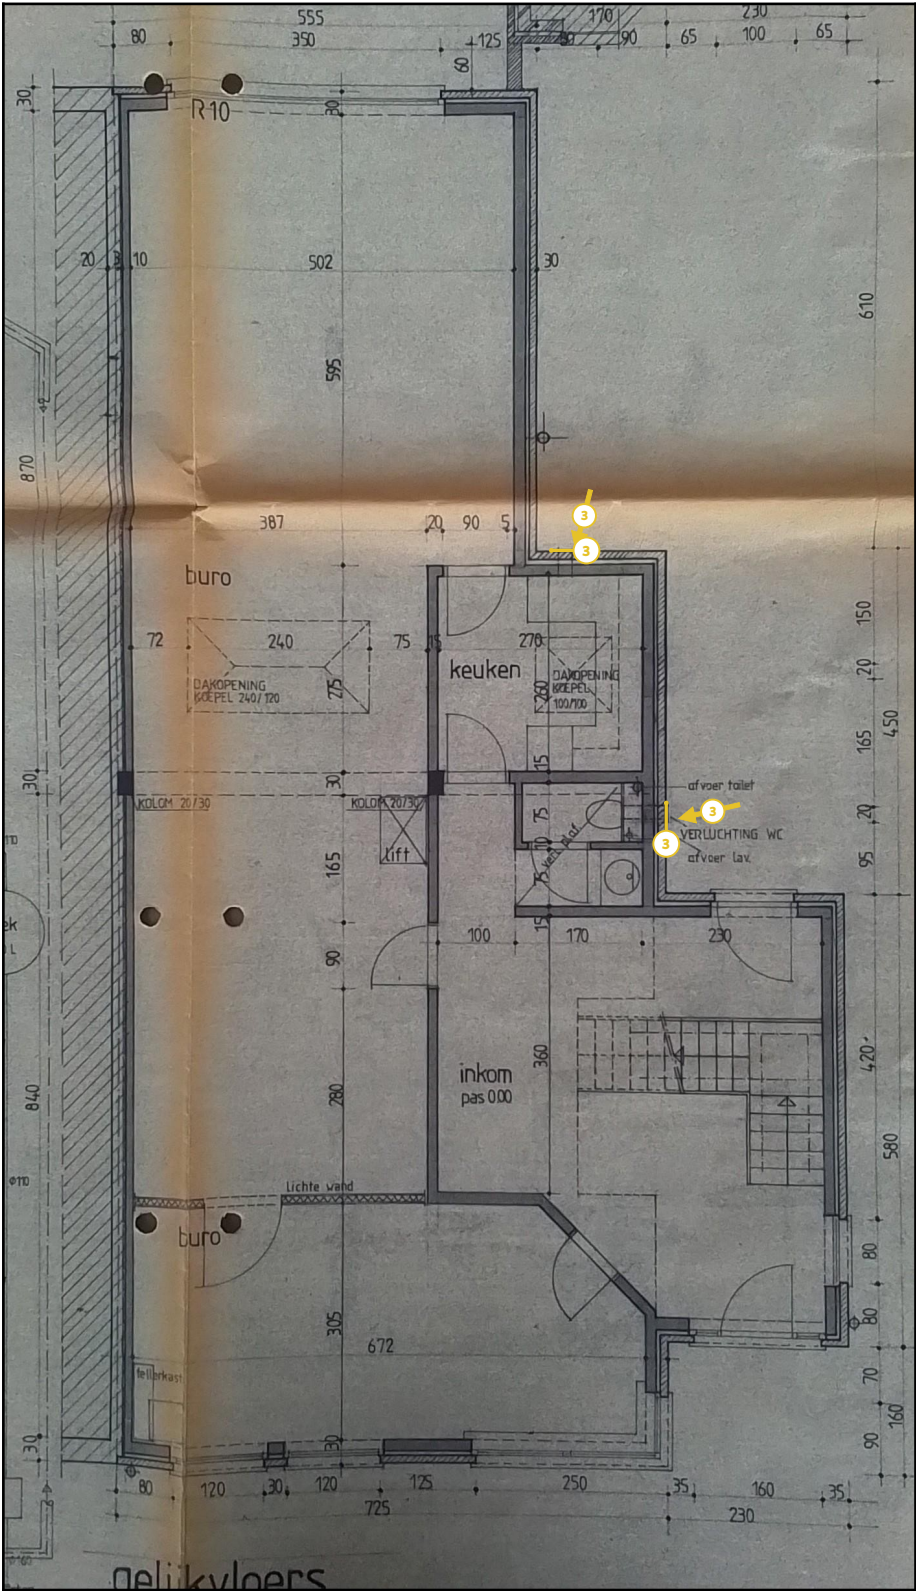
# Plan 1.5: Gelijkvloers : verluchtingkokers

| 3. Verluchtingkokers | Asbestmateriaal | Zorgvuldig beheren |

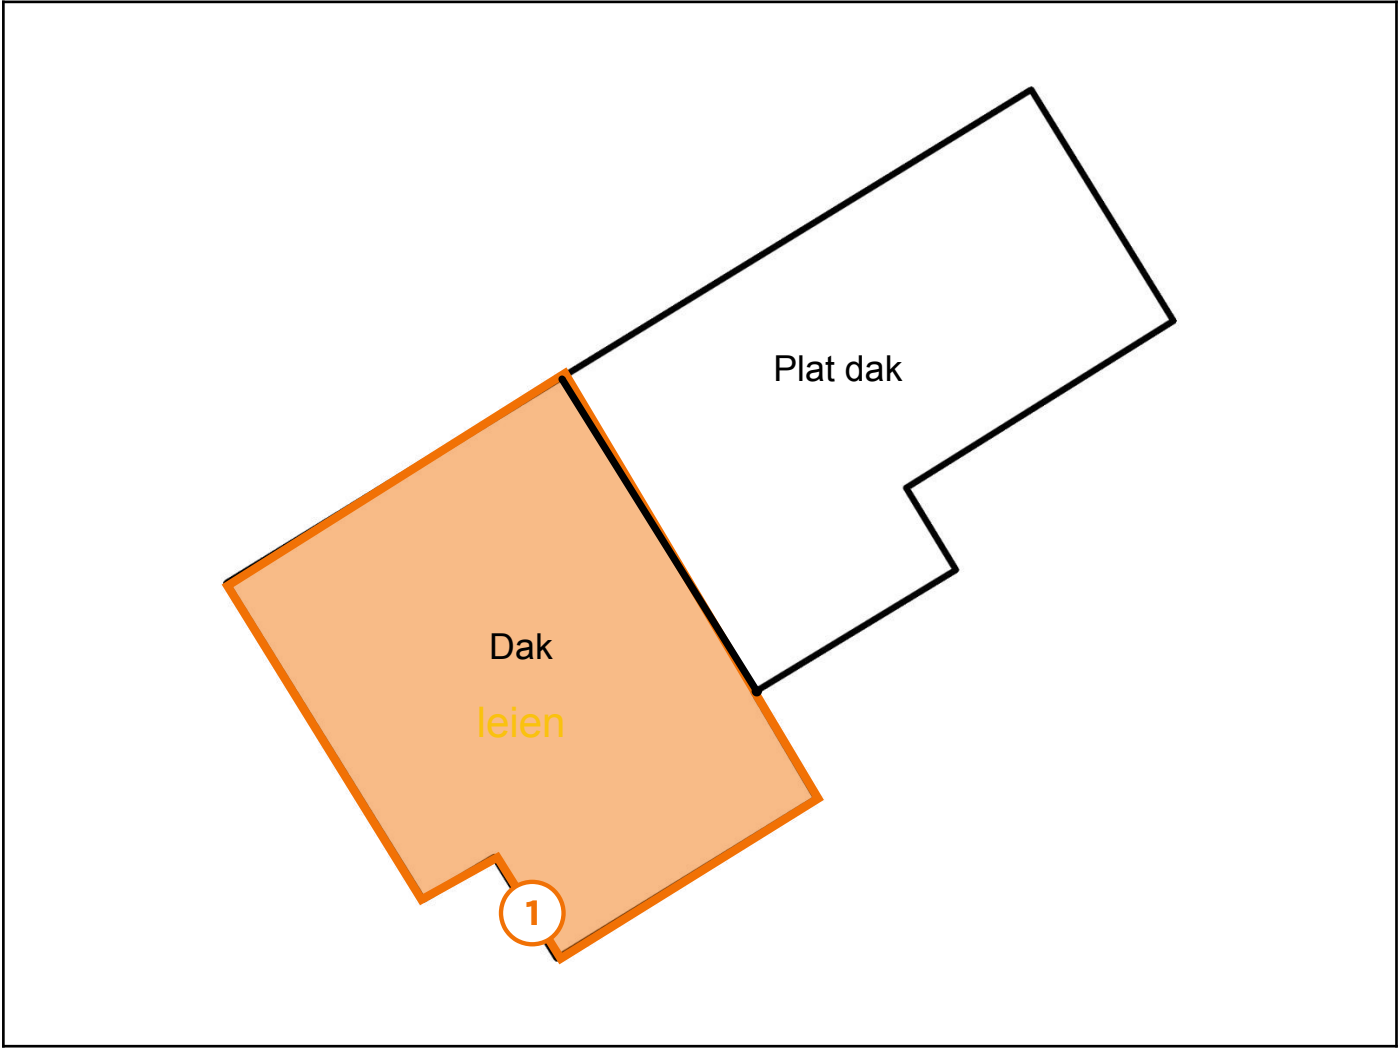
# Plan 1.10: Dak : leien

| Beschrijving | Type | Actie |
|---|---|---|
| 1. Leien dak | Asbestmateriaal | <a href="#">Verwijderen</a> |

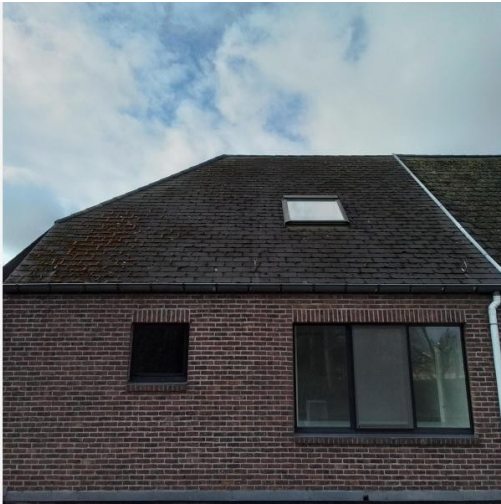
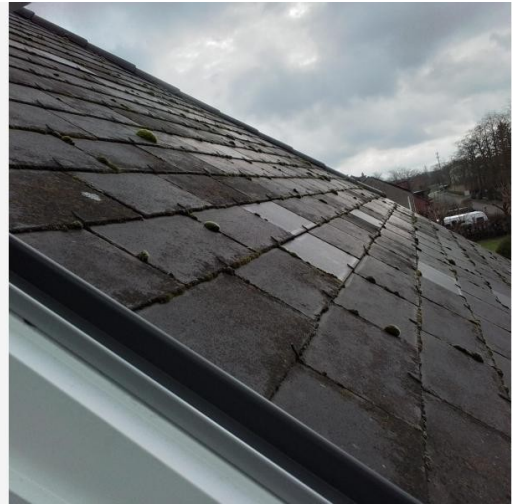
Het asbestmateriaal valt onder de mijlpaal van 2034.

Verwijderen

| Eindbeoordeling materiaalisico | Verhoogd materiaalisico en/of verhoogde kans op vezelvrijgave |

| Asbestsoort (vezeltype) | Crocidoliet aanwezig |
| Toestand van het materiaal | Matig beschadigd, matig verweerd |

| Beschrijving | Leien dak |

- Verwijder dit asbestmateriaal zo snel mogelijk. Volg de toestand goed op.

- Eenvoudige handelingen: mag via doe-het-zelf of door werknemer(s) met opleidingsattest eenvoudige handelingen  
Betreft een hechtgebonden toepassing in een matig verweerde staat met een laag risico op vezelvrijgave. De toepassing zorgvuldig verwijderen, zonder wijzigingen aan te brengen in de huidige toestand van het materiaal. De toepassing niet breken en/of beschadigen. Verwijder de toepassing a.d.h.v. eenvoudige handelingen en voorzie de nodige PBM's zoals ademhalingsmasker met een P3-filter, Tyvec categorie 3 type 5-6, schoeisel moet volledig gesloten zijn, wegwerphandschoenen. Opgeleid personeel wordt aanbevolen. Het asbestmateriaal moet worden verpakt in twee lagen van luchtdichte, stevige plastic zakken of folie. Deze dienen gemarkeerd te zijn met een waarschuwingsetiket. Voor verder advies kan je een kijkje nemen op de site van OVAM.

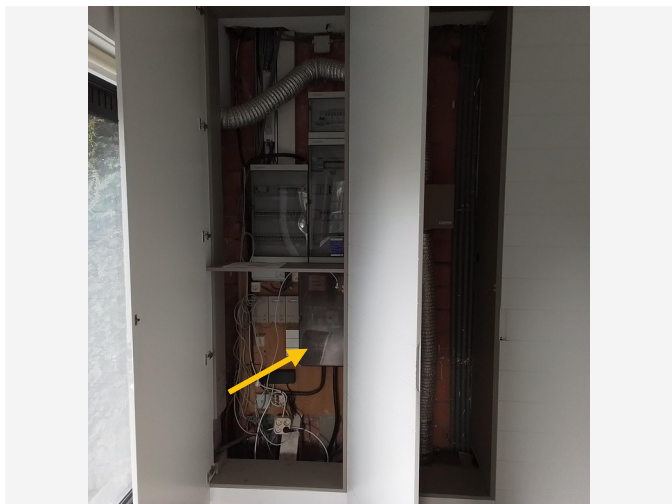
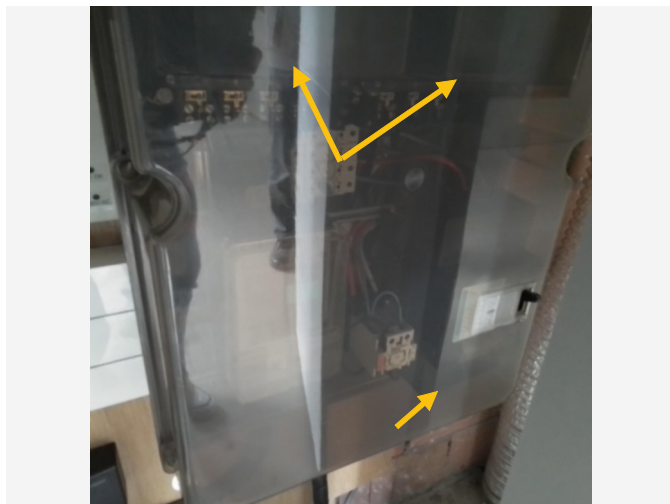
Het asbestmateriaal valt onder de mijlpaal van 2040.

Zorgvuldig beheren

| Eindbeoordeling materiaalisico | Laag materiaalisico en/of verlaagde kans op vezelvrijgave |

| Asbestsoort (vezeltype) | Crocidoliet aanwezig |
| Toestand van het materiaal | Licht beschadigd, licht verweerd. Intact calciumsilicaatmateriaal of categorie III 'gebondenheid' |

| Beschrijving | Bakelieten toepassingen |

- Zorg voor een veilig beheer. Vermijd het beschadigen van het asbestmateriaal. Controleer de toestand jaarlijks op wijzigingen.

- Eenvoudige handelingen: mag via doe-het-zelf of door werknemer(s) met opleidingsattest eenvoudige handelingen  
Betreft een hechtgebonden toepassing in een licht verweerde staat met een laag risico op vezelvrijgave. De toepassing zorgvuldig verwijderen, zonder wijzigingen aan te brengen in de huidige toestand van het materiaal. De toepassing niet breken en/of beschadigen. Verwijder de toepassing a.d.h.v. eenvoudige handelingen en voorzie de nodige PBM's zoals ademhalingsmasker met een P3-filter, Tyvec categorie 3 type 5-6, schoeisel moet volledig gesloten zijn, wegwerphandschoenen. Opgeleid personeel wordt aanbevolen. Het asbestmateriaal moet worden verpakt in twee lagen van luchtdichte, stevige plastic zakken of folie. Deze dienen gemarkeerd te zijn met een waarschuwingsetiket. Voor verder advies kan je een kijkje nemen op de site van OVAM.

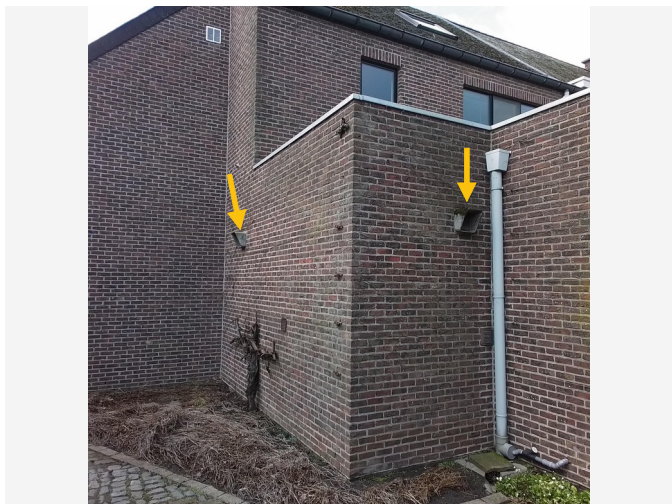
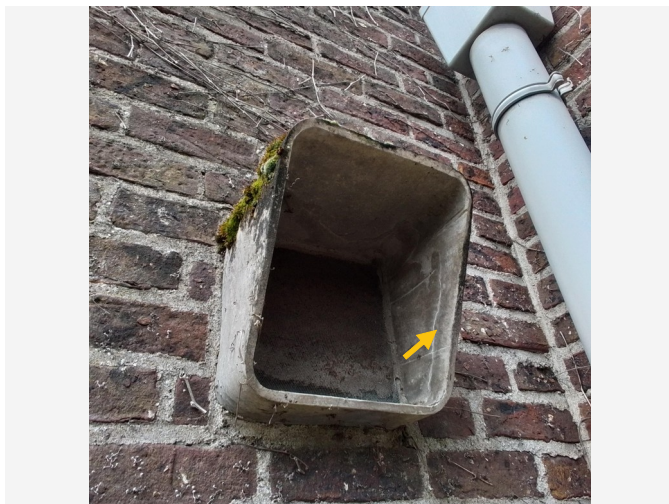
Het asbestmateriaal valt onder de mijlpaal van 2040.

Zorgvuldig beheren

| Eindbeoordeling materiaalisico | Laag materiaalisico en/of verlaagde kans op vezelvrijgave |

| Asbestsoort (vezeltype) | Crocidoliet aanwezig |
| Toestand van het materiaal | Matig beschadigd, matig verweerd |

| Beschrijving | Verluchtingkokers |

- Zorg voor een veilig beheer. Vermijd het beschadigen van het asbestmateriaal. Controleer de toestand jaarlijks op wijzigingen.

- Eenvoudige handelingen: mag via doe-het-zelf of door werknemer(s) met opleidingsattest eenvoudige handelingen  
Betreft een hechtgebonden toepassing in een matig verweerde staat met een laag risico op vezelvrijgave. De toepassing zorgvuldig verwijderen, zonder wijzigingen aan te brengen in de huidige toestand van het materiaal. De toepassing niet breken en/of beschadigen. Verwijder de toepassing a.d.h.v. eenvoudige handelingen en voorzie de nodige PBM's zoals ademhalingsmasker met een P3-filter, Tyvec categorie 3 type 5-6, schoeisel moet volledig gesloten zijn, wegwerphandschoenen. Opgeleid personeel wordt aanbevolen. Het asbestmateriaal moet worden verpakt in twee lagen van luchtdichte, stevige plastic zakken of folie. Deze dienen gemarkeerd te zijn met een waarschuwingsetiket. Voor verder advies kan je een kijkje nemen op de site van OVAM.

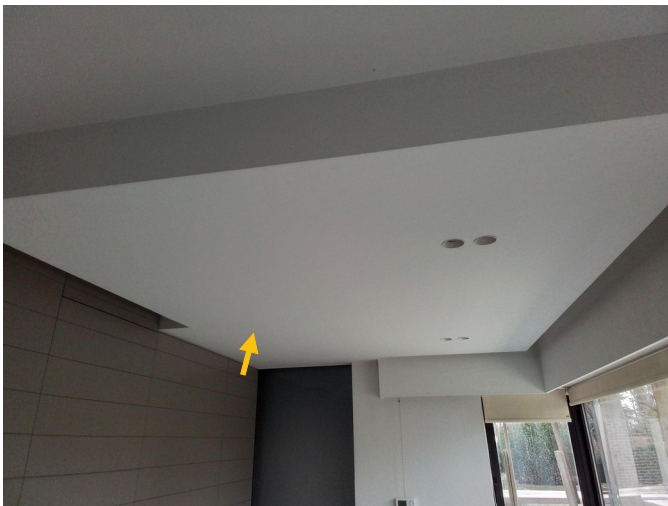
Vrije foto

Geen pleisterwerk aanwezig aan sommige plafonds. Plafonds bestaan uit gipsplaten.

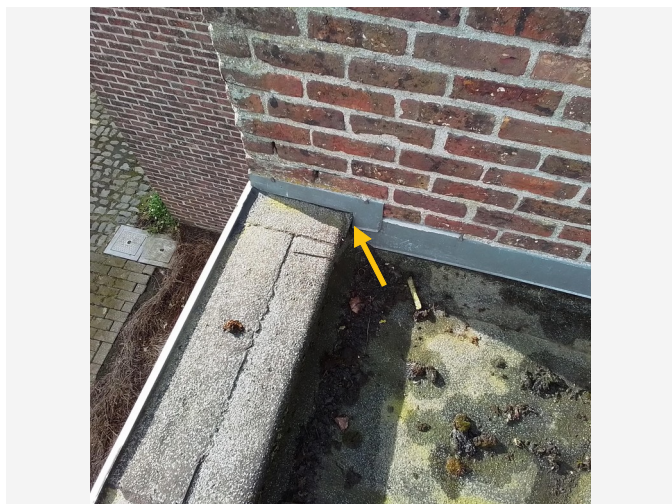
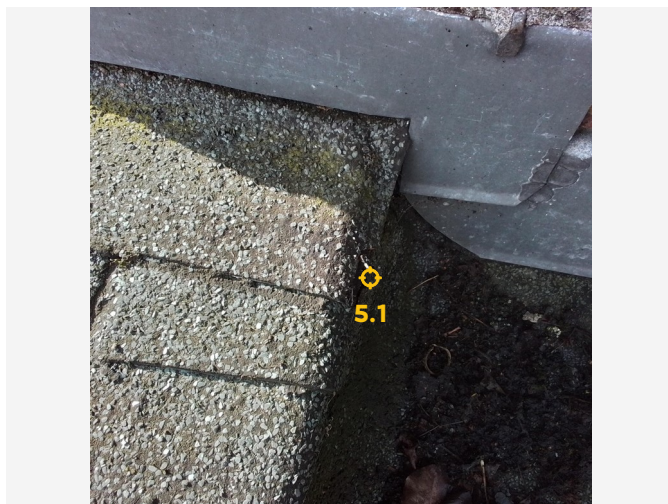
## Fiche 5: Roofing plat dak

Geen asbest

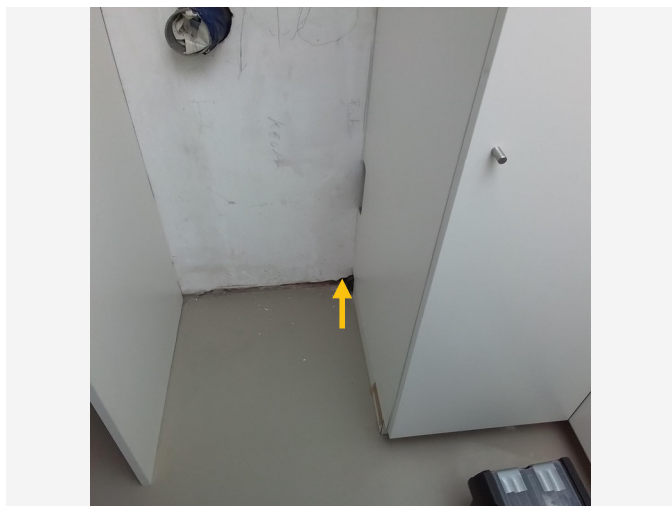
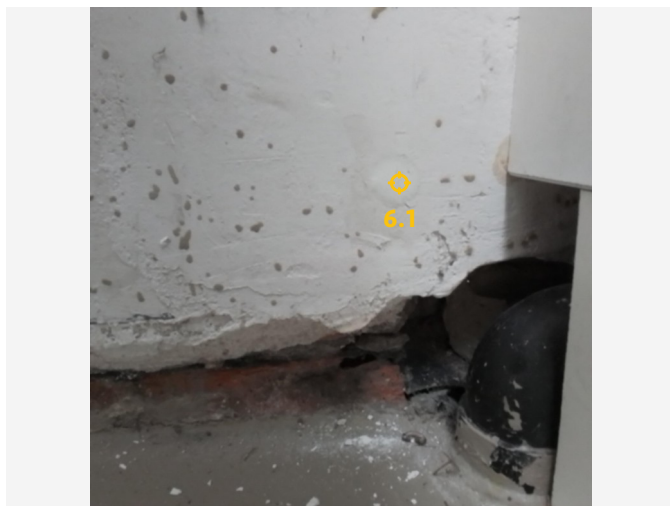
## Fiche 6: Pleisterwerk wanden

Geen asbest

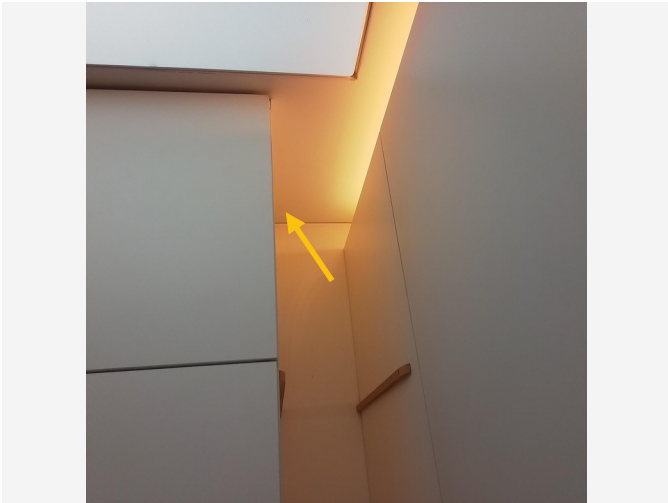
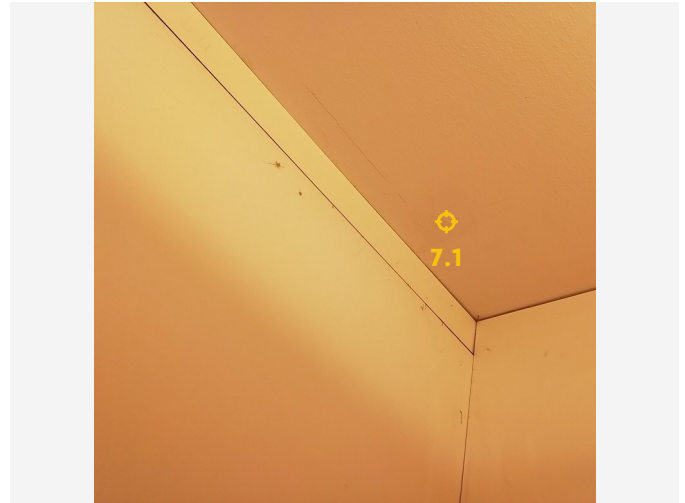
## Fiche 7: Pleisterwerk plafond

Geen asbest
