# Asbestinventarisat attest

Ganzemeerstraat 24, 9150 Beveren-Kruibeke-Zwijndrecht  
Gemeenschappelijke delen

Attestnummer : 20251105-000225.001

Uitgegeven op : 05.11.2025

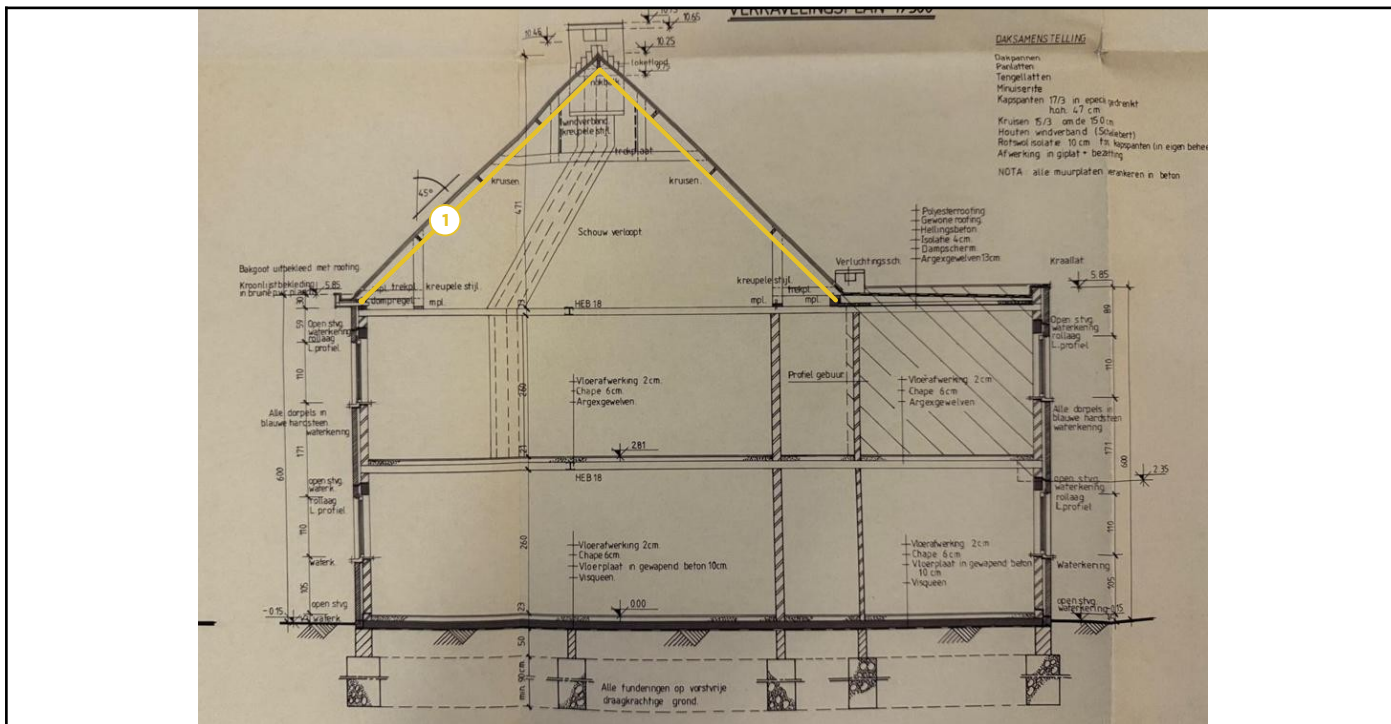
## Plan 1.9: doorsnede

| Beschrijving | Type | Actie |
|---|---|---|
| 1. Onderdak type Menuiserite | Asbestmateriaal | Zorgvuldig beheren |

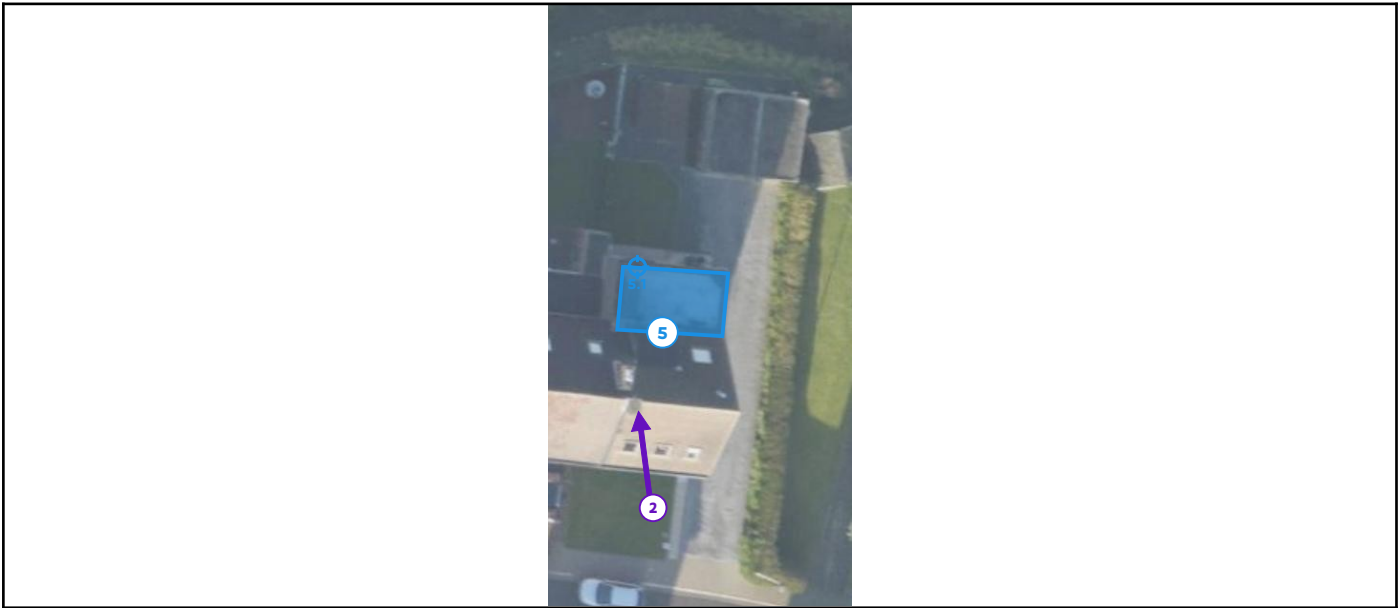
# Plan 1.10: bovenaanzicht

| Beschrijving | Type | Actie |
|---|---|---|
| 2. gemetste schouw | Beperking | - |
| 5. Roofing | Geen asbest | - |

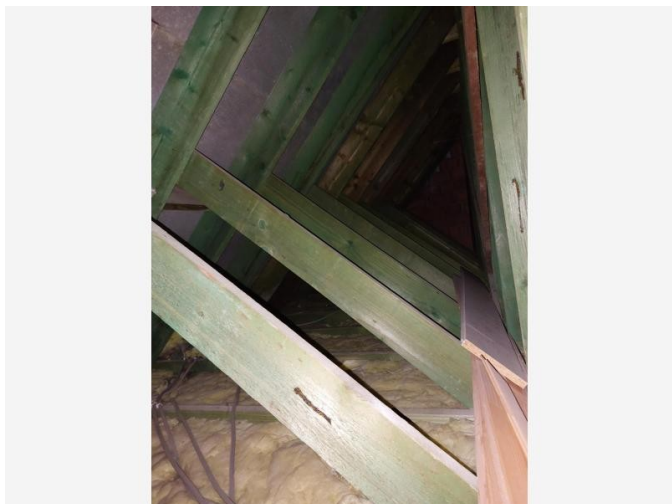
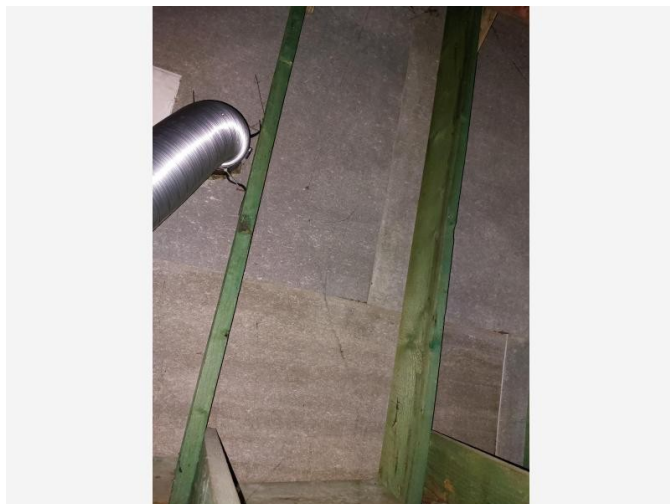
Overzichtsfoto

Detailfoto

Het asbestmateriaal valt onder de mijlpaal van 2040.

Zorgvuldig beheren

| Eindbeoordeling materiaalarisico | Laag materiaalarisico en/of verlaagde kans op vezelvrijgave |

| Asbestsoort (vezeltype) | Crocidoliet aanwezig |
| Toestand van het materiaal | Onbeschadigd, niet verweerd |

| Beschrijving | Onderdak type Menuiserite |

- Zorg voor een veilig beheer. Vermijd het beschadigen van het asbestmateriaal. Controleer de toestand jaarlijks op wijzigingen.

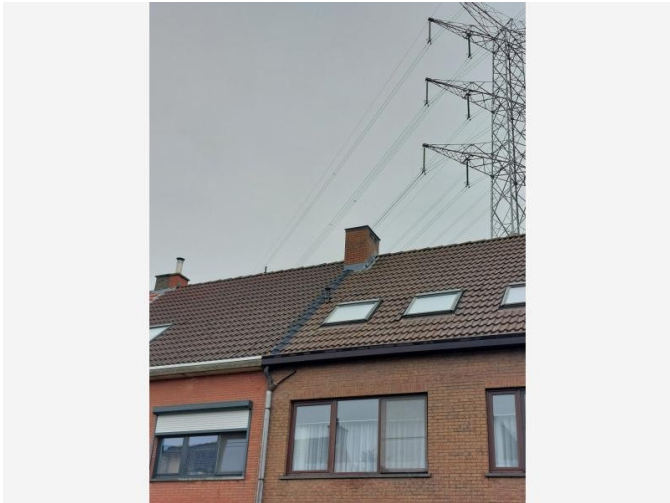
*Situeringfoto*

**Reden:** Het te onderzoeken materiaal situeert zich hoger dan 3,50 m te rekenen vanaf een veilige ondergrond

Er kon niet vastgesteld worden of er (asbestverdachte) rookgaskanalen of andere asbestverdachte materialen in de gemetste schouw zitten.

Het lastenboek vermeldt de aanwezigheid van (asbestverdachte) roetschuifjes en vuurvaste elementen.

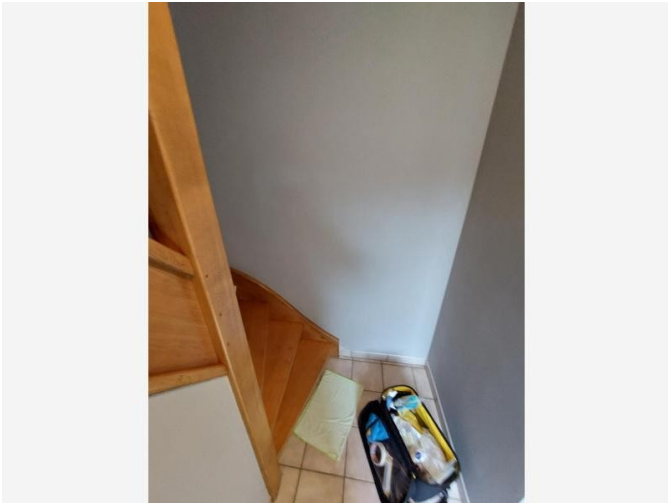
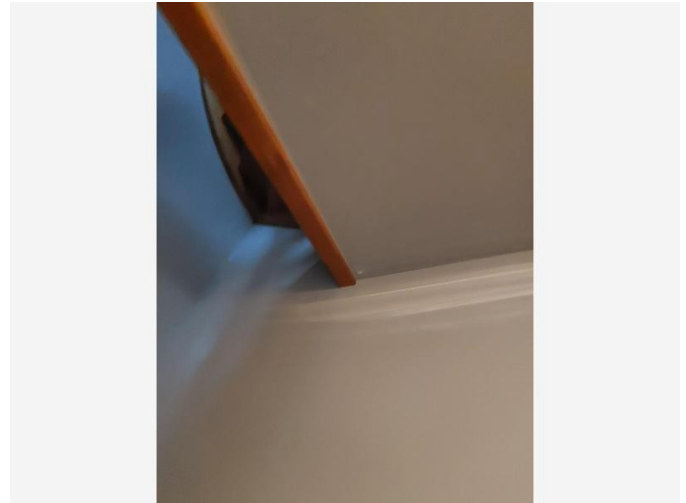
## Fiche 3: Pleisterwerk traphal plafonds

Geen asbest

| # | Type | Referentie | Resultaat |
|---|---|---|---|
| 3.1 | Mengmonster | GA4 | Geen asbest |

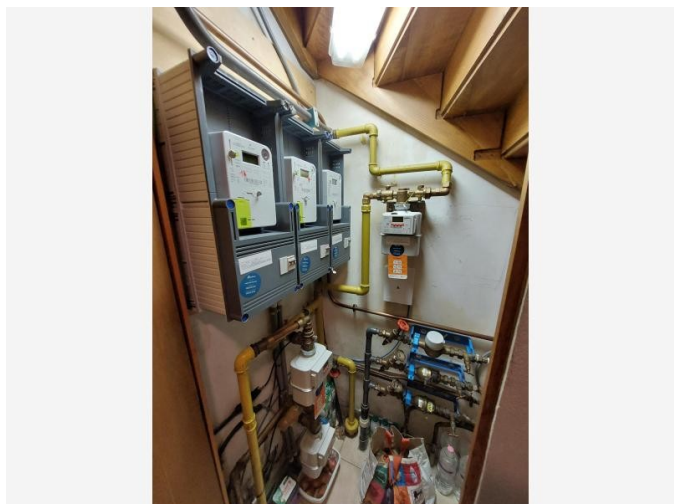
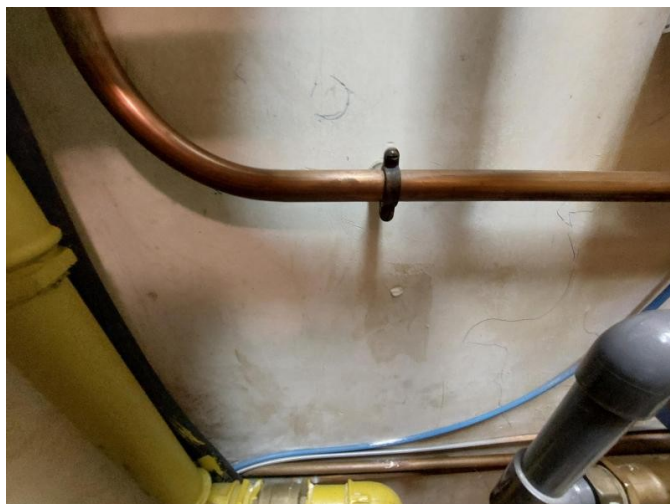
Geen asbest

| # | Type | Referentie | Resultaat |
|---|---|---|---|
| 4.1 | Mengmonster | GA3 | Geen asbest |

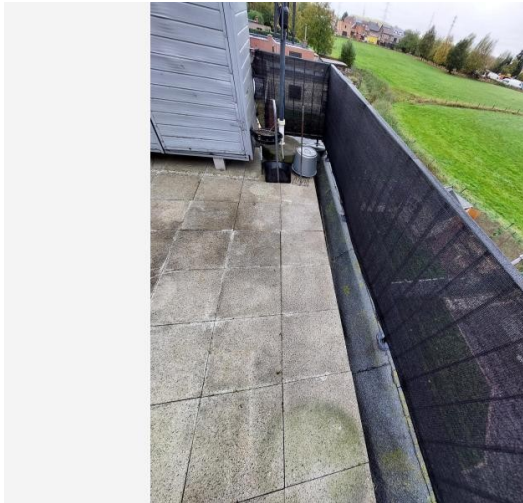
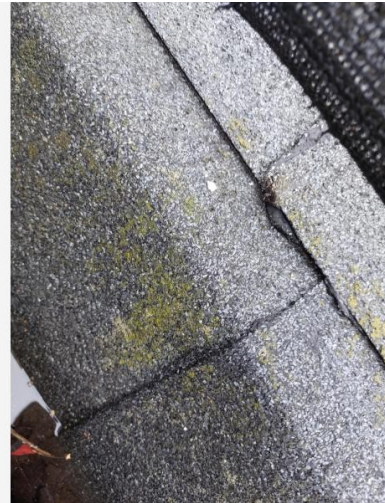
## Fiche 5: Roofing

Geen asbest

| # | Type | Referentie | Resultaat |
|---|---|---|---|
| 5.1 | Puntmonster | GA5 | Geen asbest |

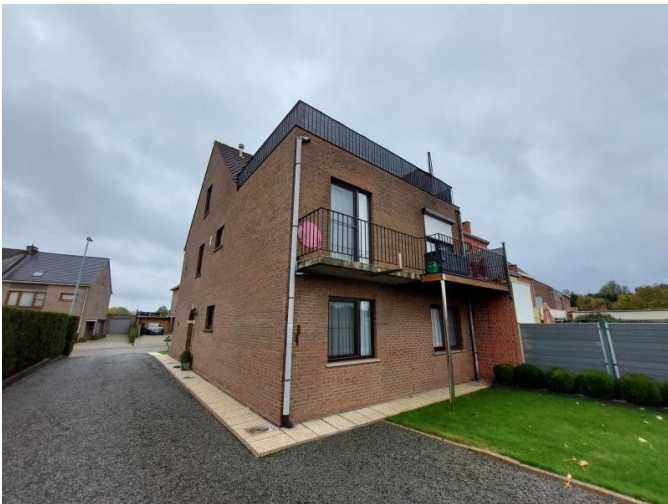
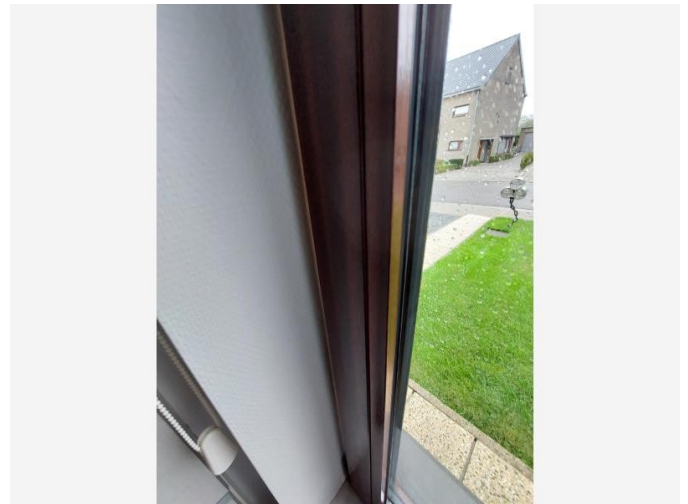
### Fiche 6: mastiek (niet-asbestverdacht)

| Beschrijving | Notitie | Terug te vinden op plannen |
|---|---|---|
| Fiche 6: mastiek (niet-asbestverdacht) | Het afdichtingsmateriaal (mastiek, kit, ...) aan het aanwezige schrijnwerk is niet-asbestverdacht. | - |
