# Asbestinventarisat attest

Nijverheidsstraat 16, 9100 Sint-Niklaas

Attestnummer : 20250909-000023.001

Uitgegeven op : 11.09.2025

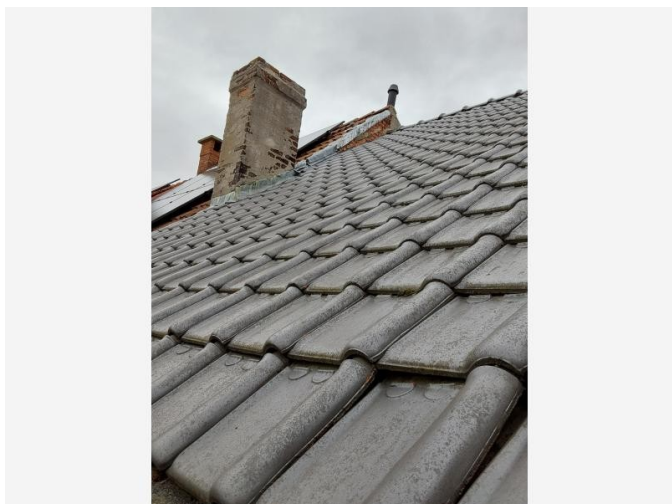
Situeringsfoto

**Reden:** Het te onderzoeken materiaal situeert zich hoger dan 3,50 m te rekenen vanaf een veilige ondergrond

**Uitleg van de asbestdeskundige:** de bovenzijde en binnenzijde van de schouw langs buiten bekeken zijn waarneembaar maar door hoogte niet inspecteerbaar of vaststelbaar.

| (Asbest)materiaal | Rookgaskanaal |
| Karakterisatie | Asbest (verdacht) |

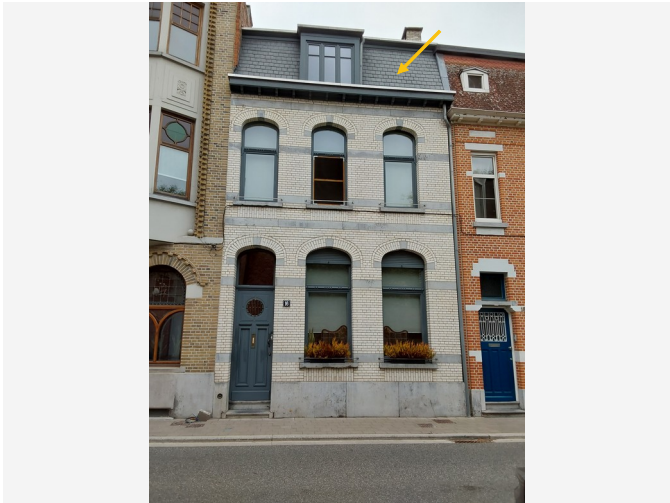
Vrije foto

Geen asbest

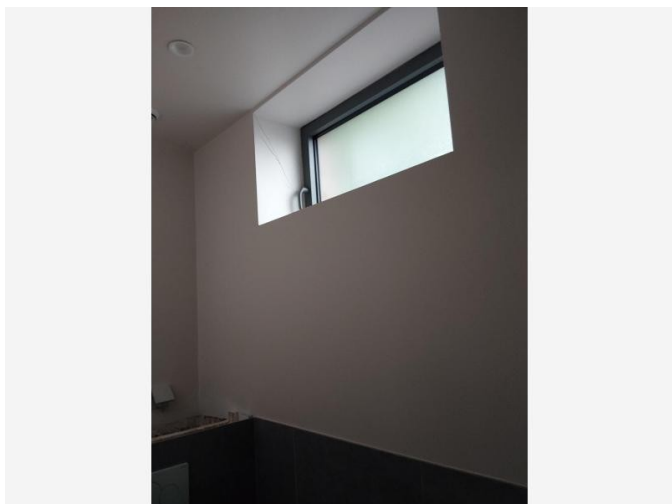
Vrije foto

PVC/HOUT/gyproc bevat geen asbest.

De deskundige kan geen uitspraak doen over onderliggende materialen .

Daarbij kan een aanvullend destructief onderzoek uitsluitel bieden .

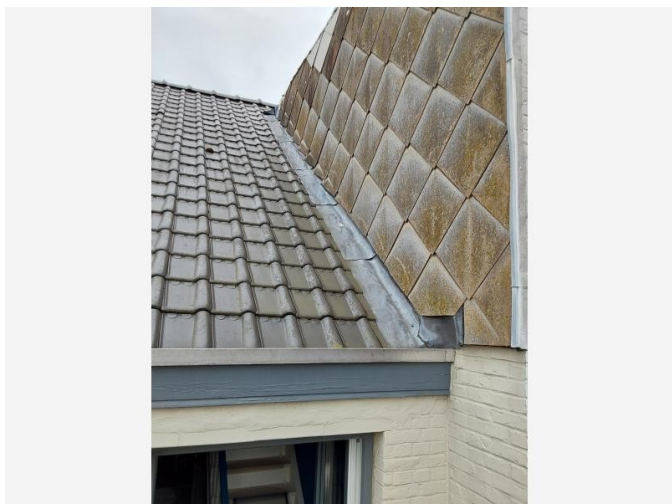
Vrije foto

Dit is waarschijnlijk niet uw eigendom maar we moeten dit vermelden.  
regenwater komen !

Opgelet er kan slib in uw

| (Asbest)materiaal | Dak- en gevelbekleding - Lei, shingle |

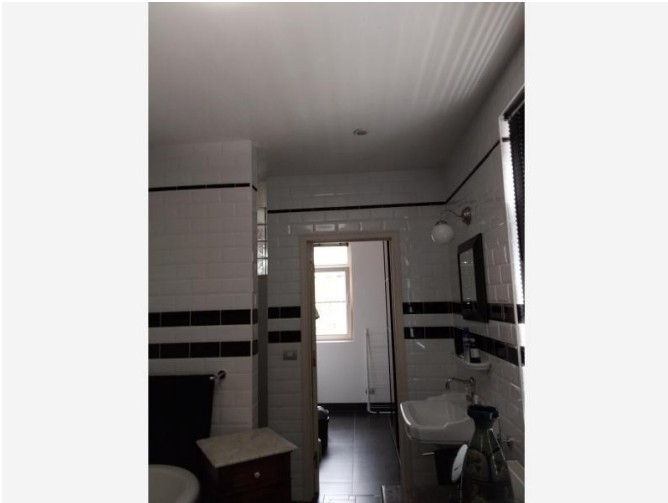
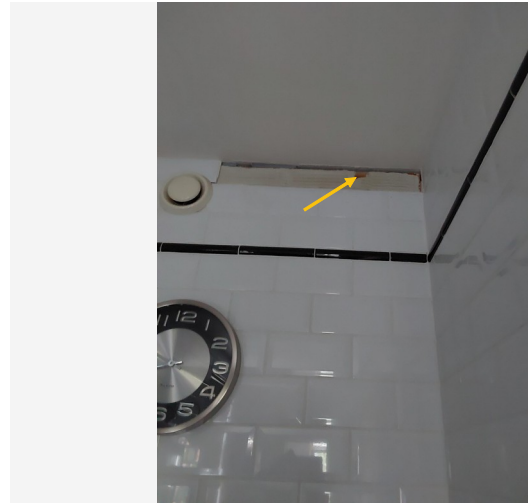
## Fiche 7: lijm tegels

Geen asbest

| Opmerking | Opgelet slechts op één plaats kunnen bemonsteren , misschien niet representatief voor alle lijm. |

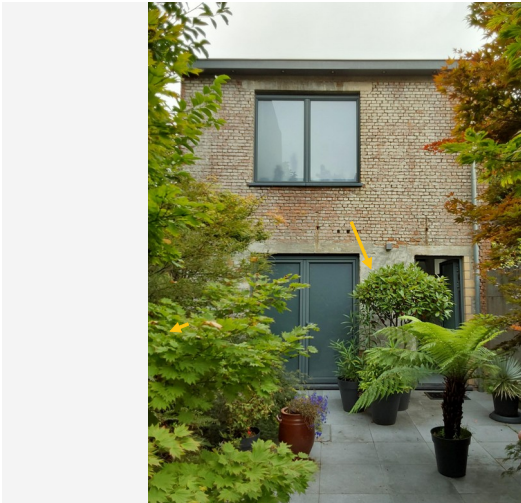
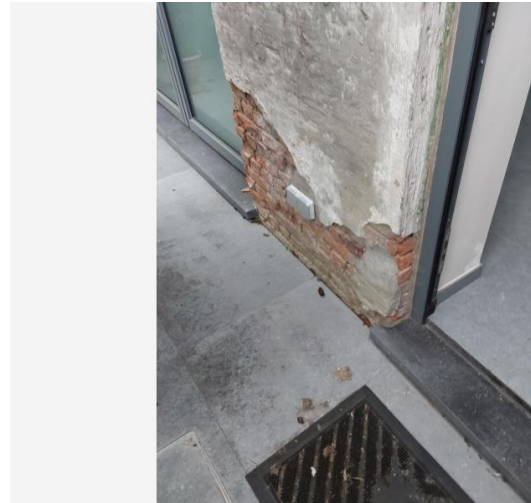
## Fiche 8: crepie gevel

Geen asbest

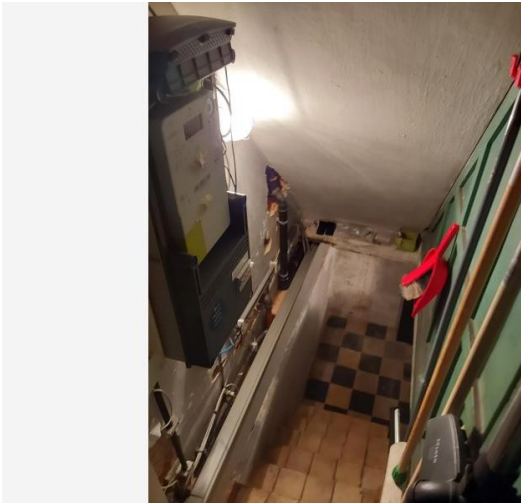
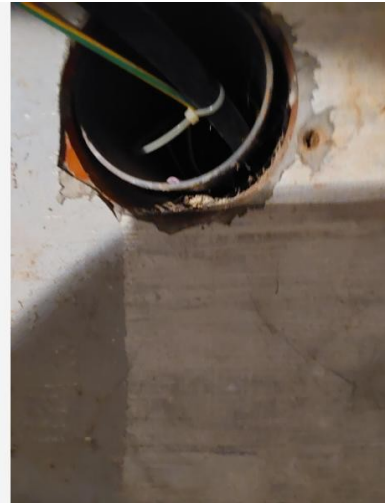
## Fiche 9: rijnzand cement

Geen asbest

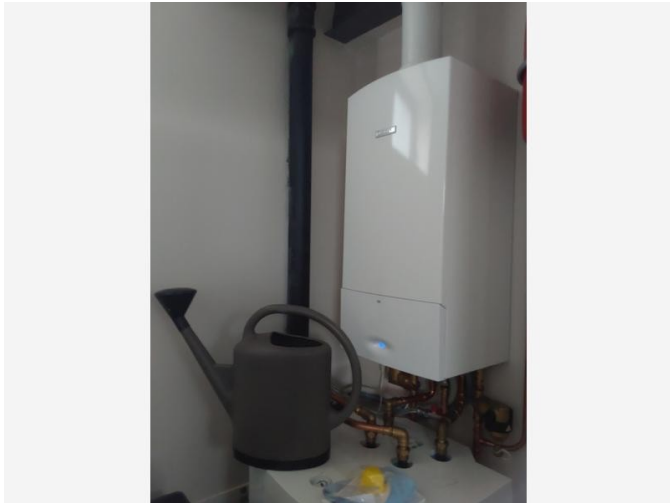
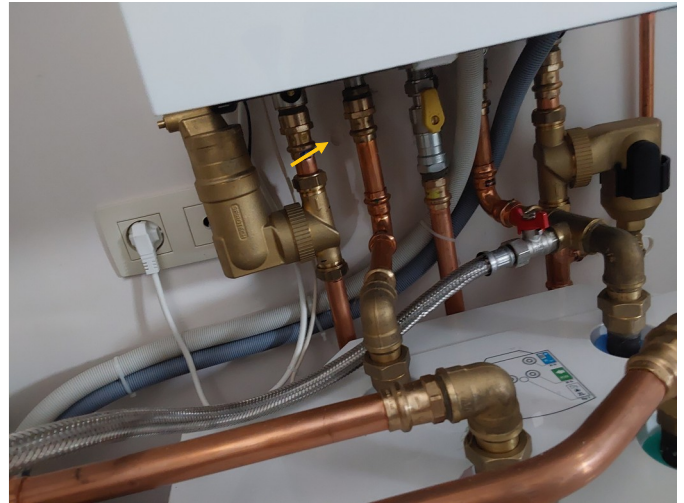
Geen asbest

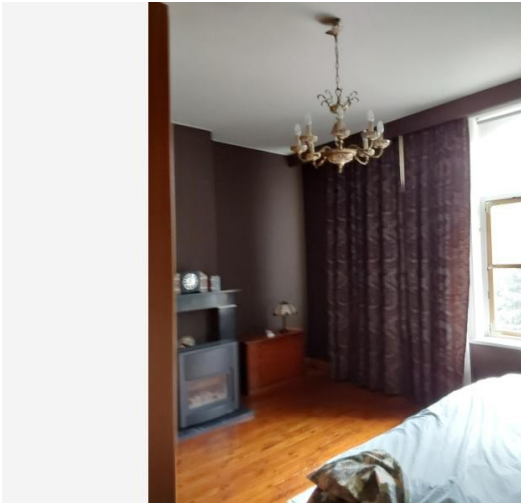
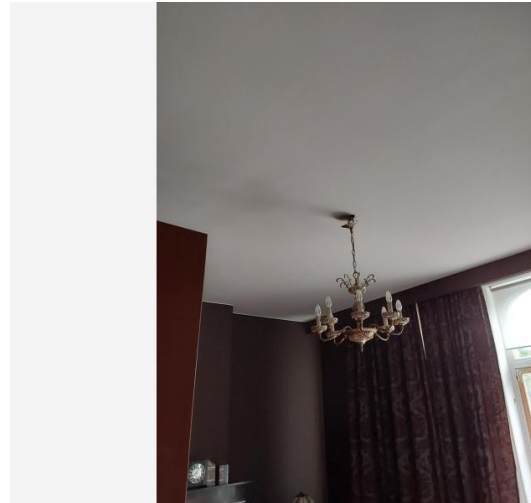
## Fiche 11: bepleistering op de plafonds

Geen asbest
