# Asbestinventarisatetest

Kleine Dweersstraat 45, 9140 Temse

Attestnummer : **20251120-000136.000**

Uitgegeven op : **20.11.2025**

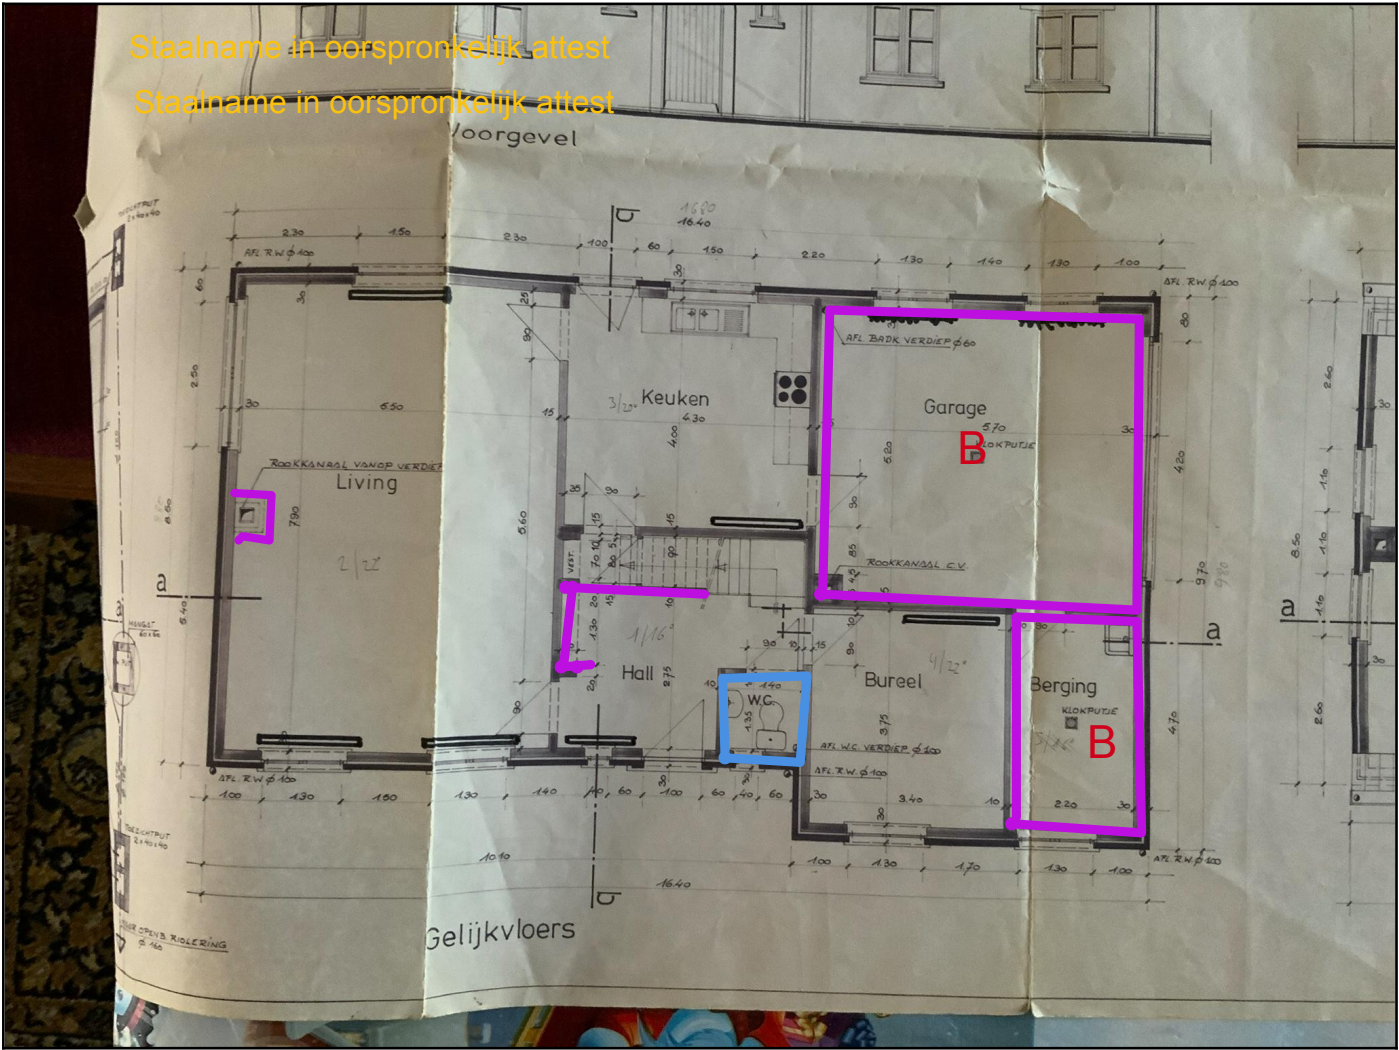
# Plan 1.2: Gelijkvloers

| Beschrijving | Type | Actie |
|---|---|---|
| 2. Pleisterwerk muren | Geen asbest | - |
| 3. Pleisterwerk plafonds | Geen asbest | - |

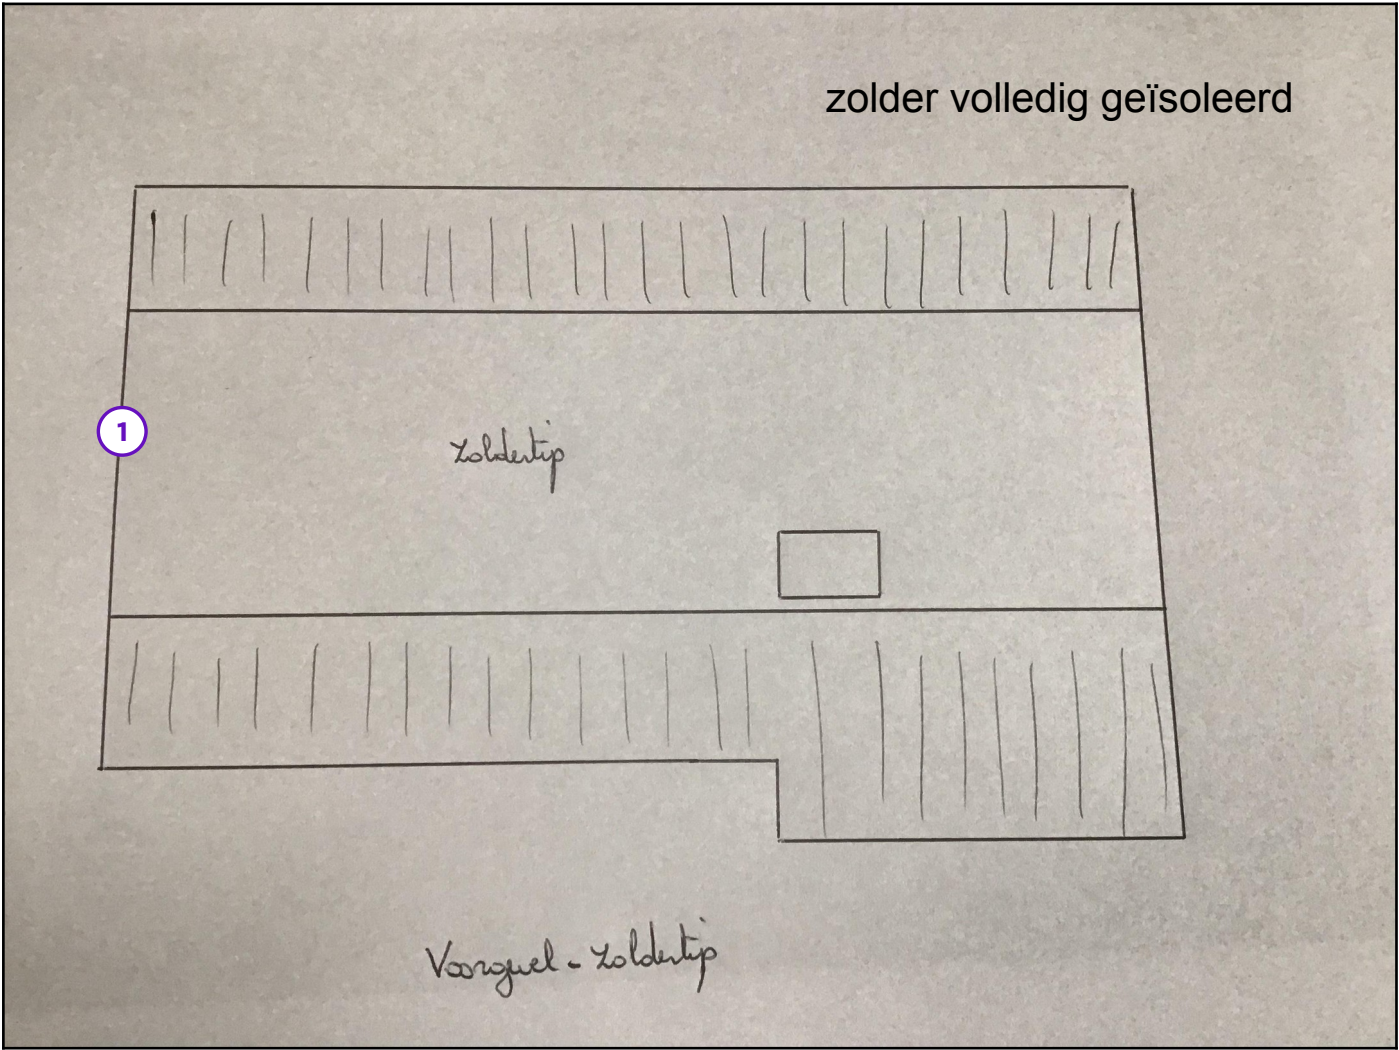
# Plan 1.4: Zoldertip

| Beschrijving | Type | Actie |
|---|---|---|
| 1. Woning - schouw (schoorsteen) | Beperking | - |

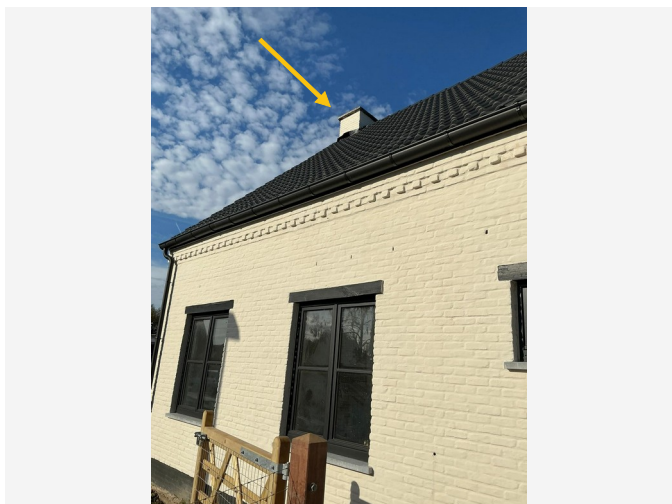
Situeringsfoto

### Tijdelijke beperking

**Reden:** Het te onderzoeken materiaal situeert zich hoger dan 3,50 m te rekenen vanaf een veilige ondergrond

**Uitleg van de asbestdeskundige:** Omwille van de hoogte van de schouw (schoorsteen) op het dak en de volledige afwerking van de schouw in de woning is deze schouw niet te onderzoeken zonder destructief onderzoek of gespecialiseerd materiaal nl. hoogtewerker en inspectiecamera. Dit gespecialiseerde materiaal was niet ter plaatse tijdens het inspectiebezoek (langs de schoorsteen kan de binnenzijde van de schouw geïnspecteerd worden).

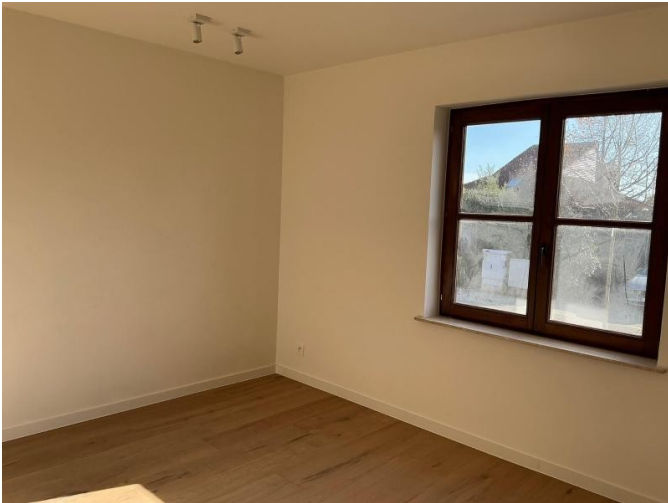
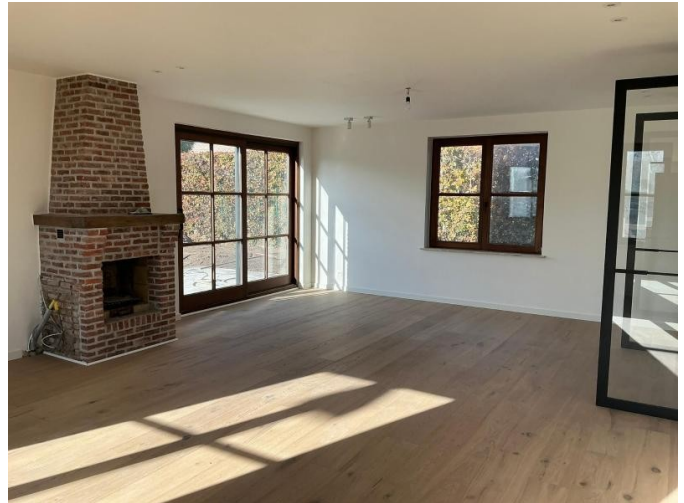
## Fiche 2: Pleisterwerk muren

Geen asbest

| Opmerking | <p>Natte ruimten : keuken - deels betegeld, badkamer - deels betegeld</p> <p>Stooklokaal : CV-ketel in de garage</p> <p>Een destructief onderzoek is aan te raden bij grondige verbouwingswerken, om eventuele pleisterwerken en/of cementering, mogelijks achter de tegels te bemonsteren. Dit behoort momenteel niet tot onze taak in deze opdracht.</p> <p>De hoeveelheid is een inschatting.</p> |

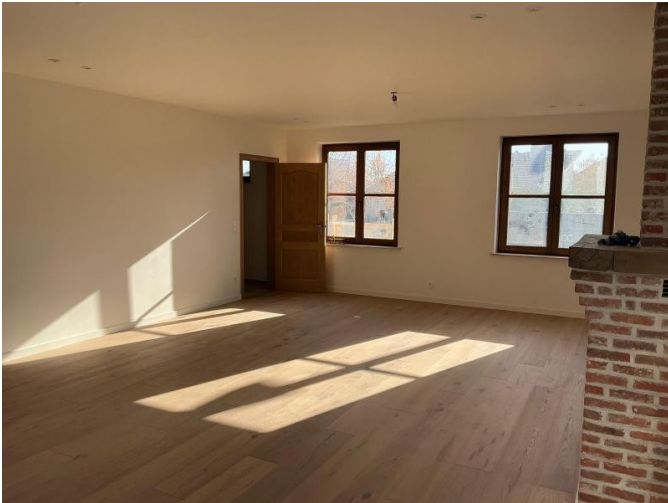
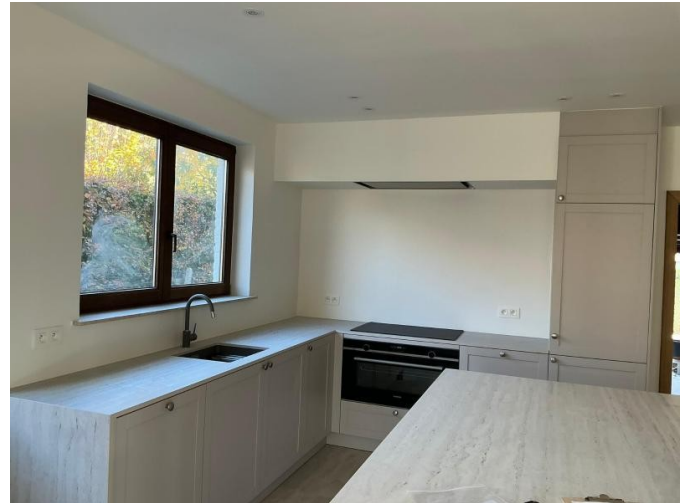
## Fiche 3: Pleisterwerk plafonds

Geen asbest

| Opmerking | <p>Natte ruimten : badkamer – vals plafond</p> <p>Stooklokaal : CV-ketel in de garage</p> <p>Een destructief onderzoek is aan te raden bij grondige verbouwingswerken, om eventuele pleisterwerken en/of cementering, mogelijks onder de valse plafonds te bemonsteren. Dit behoort momenteel niet tot onze taak in deze opdracht.</p> <p>De hoeveelheid is een inschatting.</p> |

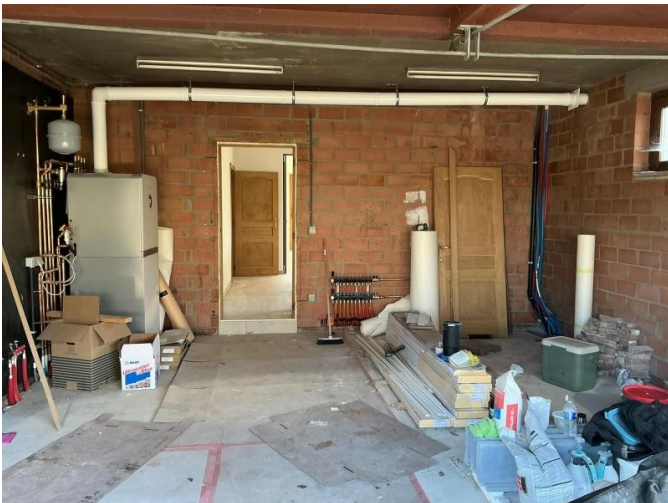
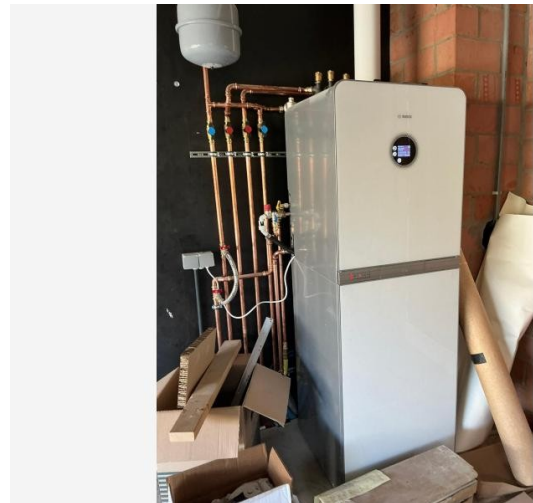
## Fiche 4: Verwarmingsketel (aardgas) geproduceerd na 2001

| Beschrijving | Notitie | Terug te vinden op plannen |
|---|---|---|
| Fiche 4: Verwarmingsketel (aardgas) geproduceerd na 2001 | De verwarmingsketel op aardgas heeft een bouwjaar na 2001. Toestellen die geproduceerd zijn na 2001 mogen geen asbesthoudende onderdelen bevatten. | - |

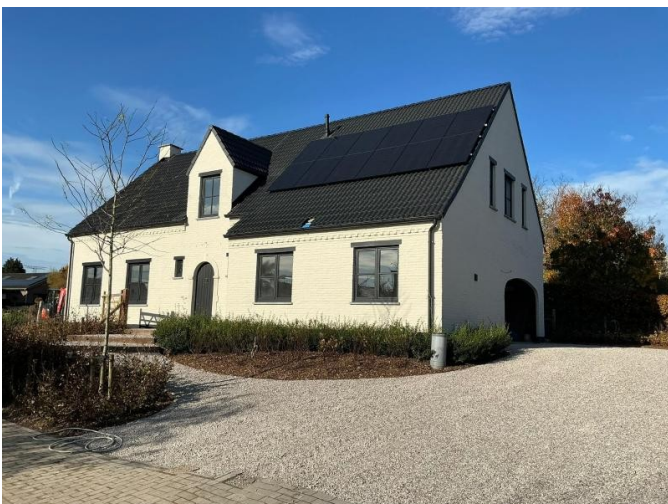
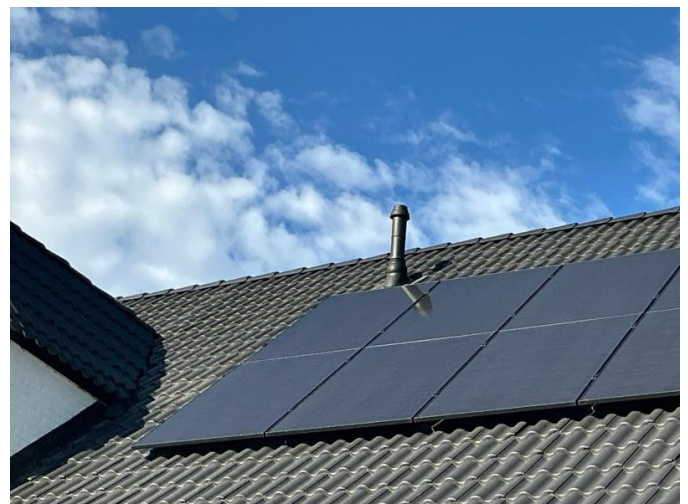
## Fiche 5: Dak - dakdoorvoer CV-ketel of verluchtungskanaal

| Beschrijving | Notitie | Terug te vinden op plannen |
|---|---|---|
| Fiche 5: Dak - dakdoorvoer CV-ketel of verluchtungskanaal | De dakdoorvoer CV-ketel of verluchtungskanaal is niet-asbesthoudend. | - |

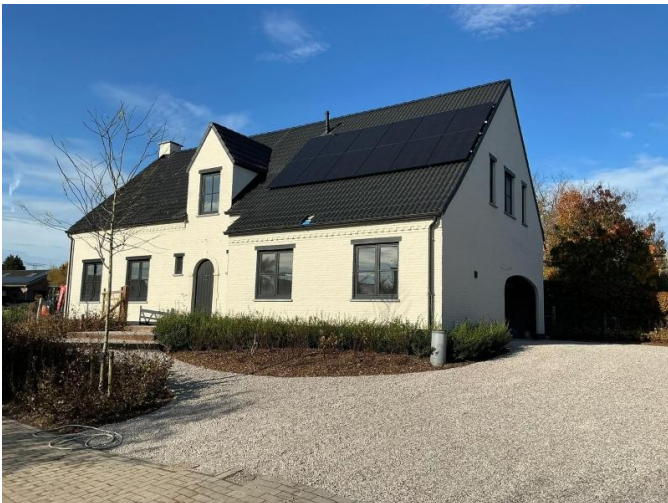
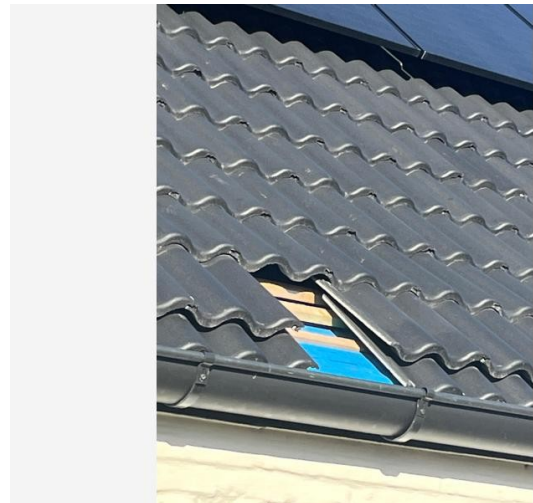
## Fiche 6: Dak - onderdak - controle onderdak onder pannen - doek

| Beschrijving | Notitie | Terug te vinden op plannen |
|---|---|---|
| Fiche 6: Dak - onderdak - controle onderdak onder pannen - doek | De onderdakplaten waren tijdens het plaatsbezoek inspecteerbaar op volgende plaatsen: voorgevel - vaststelling : doek. Deze inspectie geeft geen uitsluitsel over de totaliteit van het dak. Indien bij werken andere materialen worden vastgesteld dan diegene die nu steekproefsgewijs zijn vastgesteld dienen zij alsnog worden onderzocht te worden op hun asbestverdachtheid.<br>(www.asbestconsulting.be) | - |

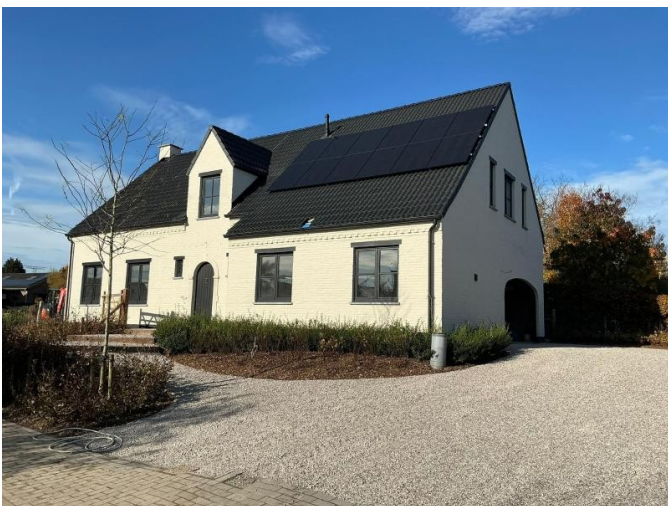
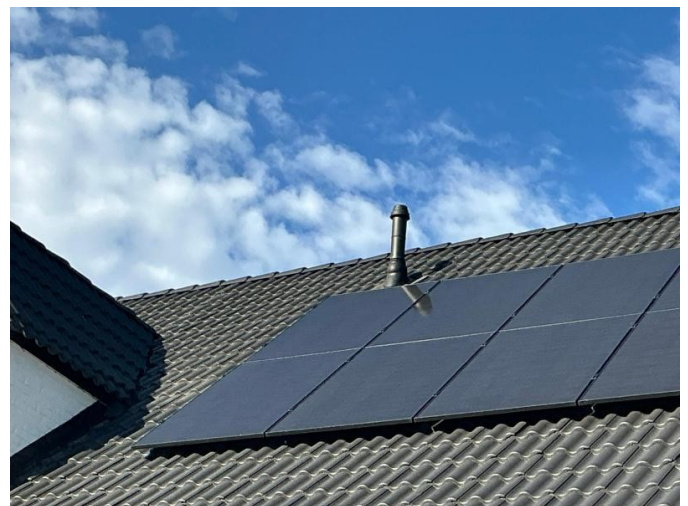
## Fiche 7: Dak - betonnen dakpannen

| Beschrijving | Notitie | Terug te vinden op plannen |
|---|---|---|
| Fiche 7: Dak - betonnen dakpannen | Het dak is opgebouwd uit betonnen dakpannen deze bevatten geen asbest. Deze bevinding is gebaseerd op de momenteel beschikbare analysemethoden en de thans geldende wetenschappelijke en technische inzichten.<br><br>Voortschrijdend inzicht – bijvoorbeeld door nieuwe onderzoeksresultaten, technologische ontwikkelingen of wijzigingen in wet- en regelgeving – kan ertoe leiden dat materiaal op een later moment anders wordt beoordeeld dan op basis van de huidige kennis mogelijk is. | - |

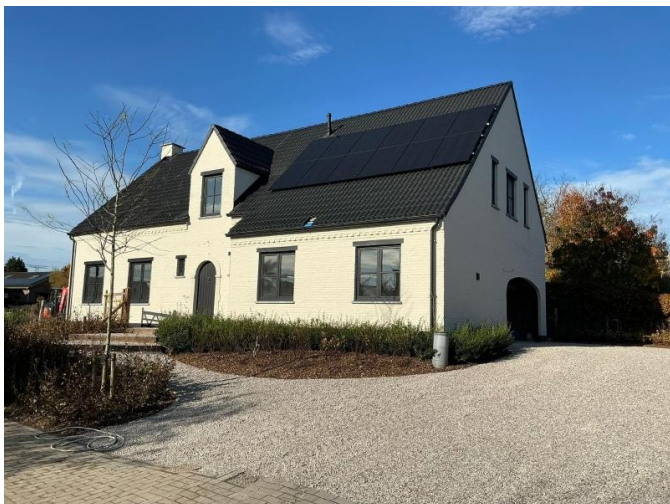
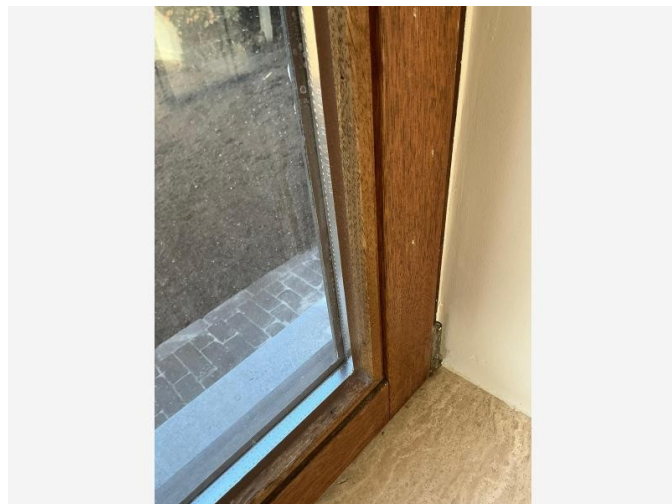
## Fiche 8: Woning - Kit tussen schrijnw./gevel - siliconen

De zichtbare kit is soepel (siliconen) en niet  
asbestverdacht. Zijn de ramen reeds  
vernieuwd? Mogelijks is er nog oude  
afkitting aanwezig onder de soepele kit.  
Deze oude afkitting blijft asbestverdacht en  
dient alsnog onderzocht worden bij afvoer.
