# Asbestinventarisatattest

Godsschalkstraat 80, 9100 Sint-Niklaas

Attestnummer : 20251216-000136.000

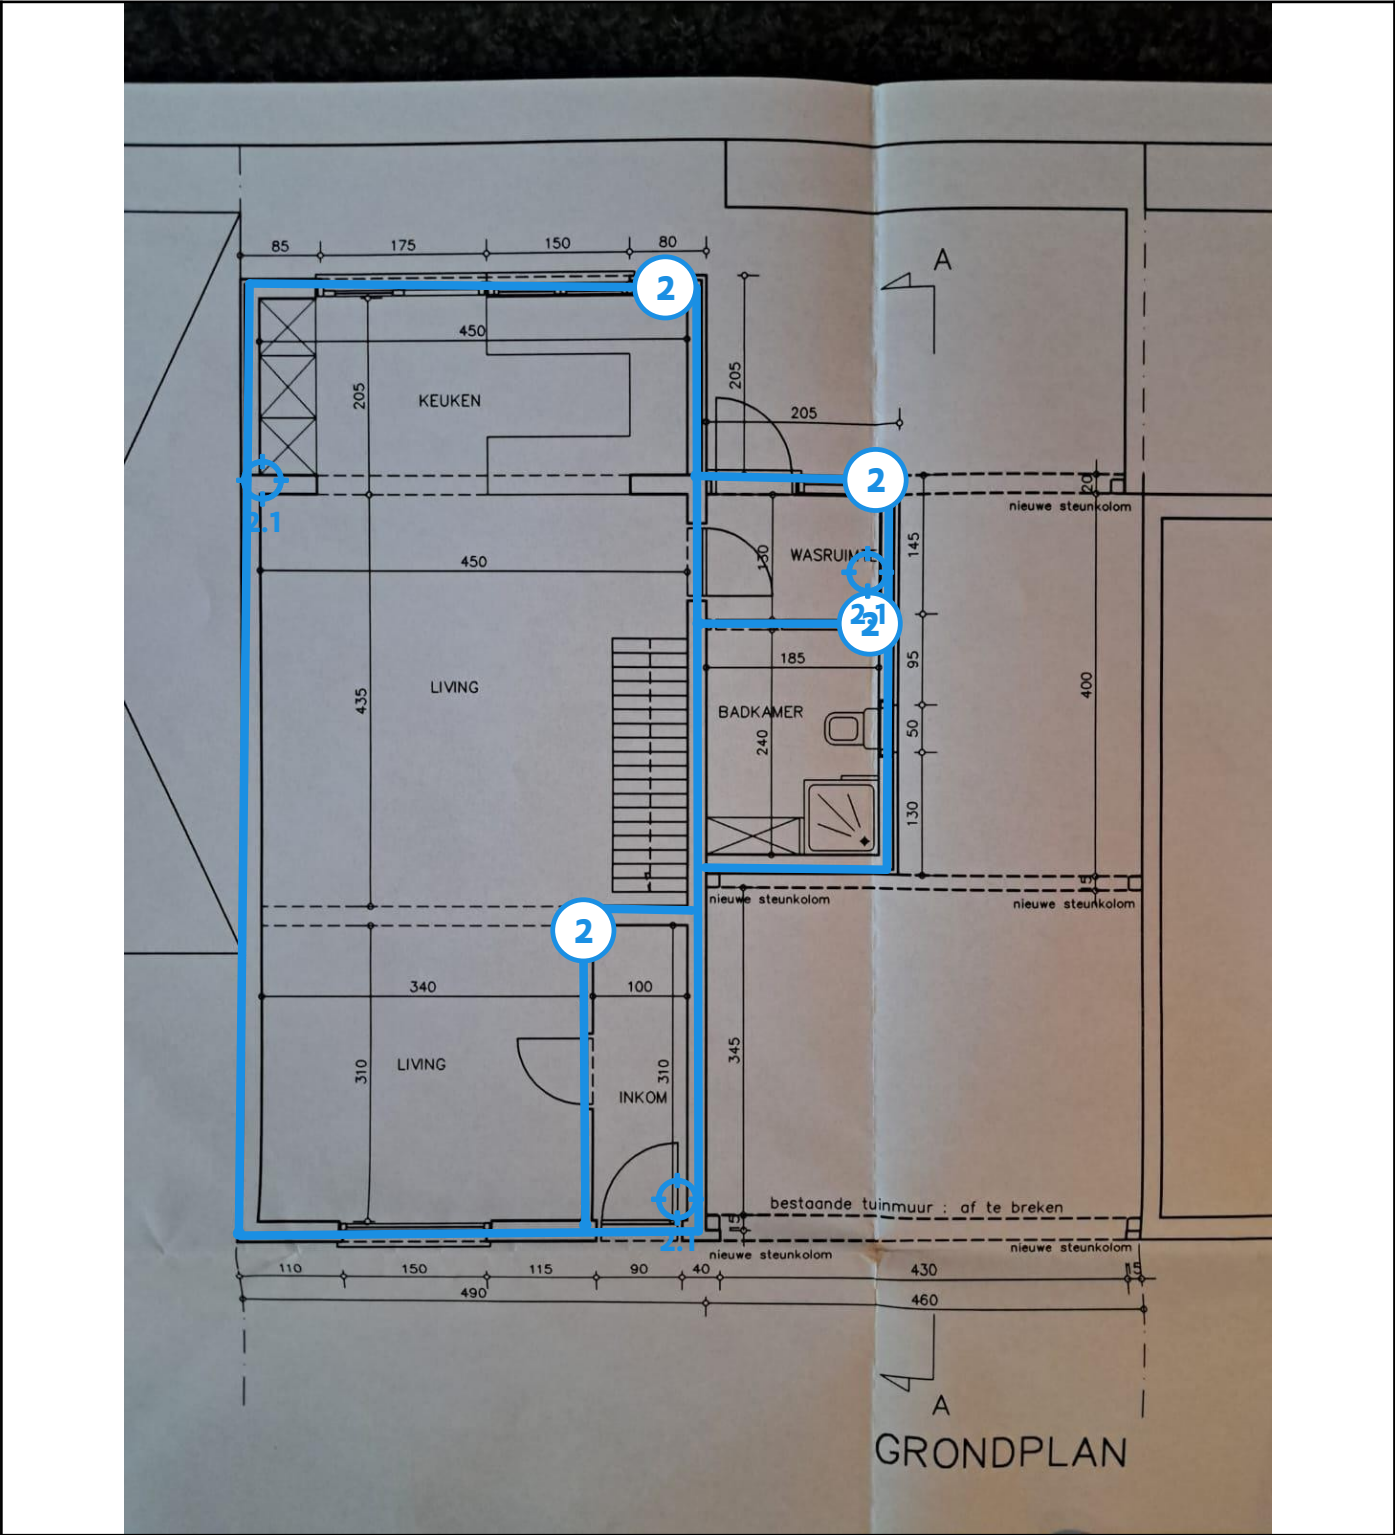
# Plan 1.1: Gelijkvloers

| Beschrijving | Type | Actie |
|---|---|---|
| 2. Pleisterwerk muren (hoeveelheden) | Geen asbest | - |

| 2.1 Code: M01 | Mengmonster | - |

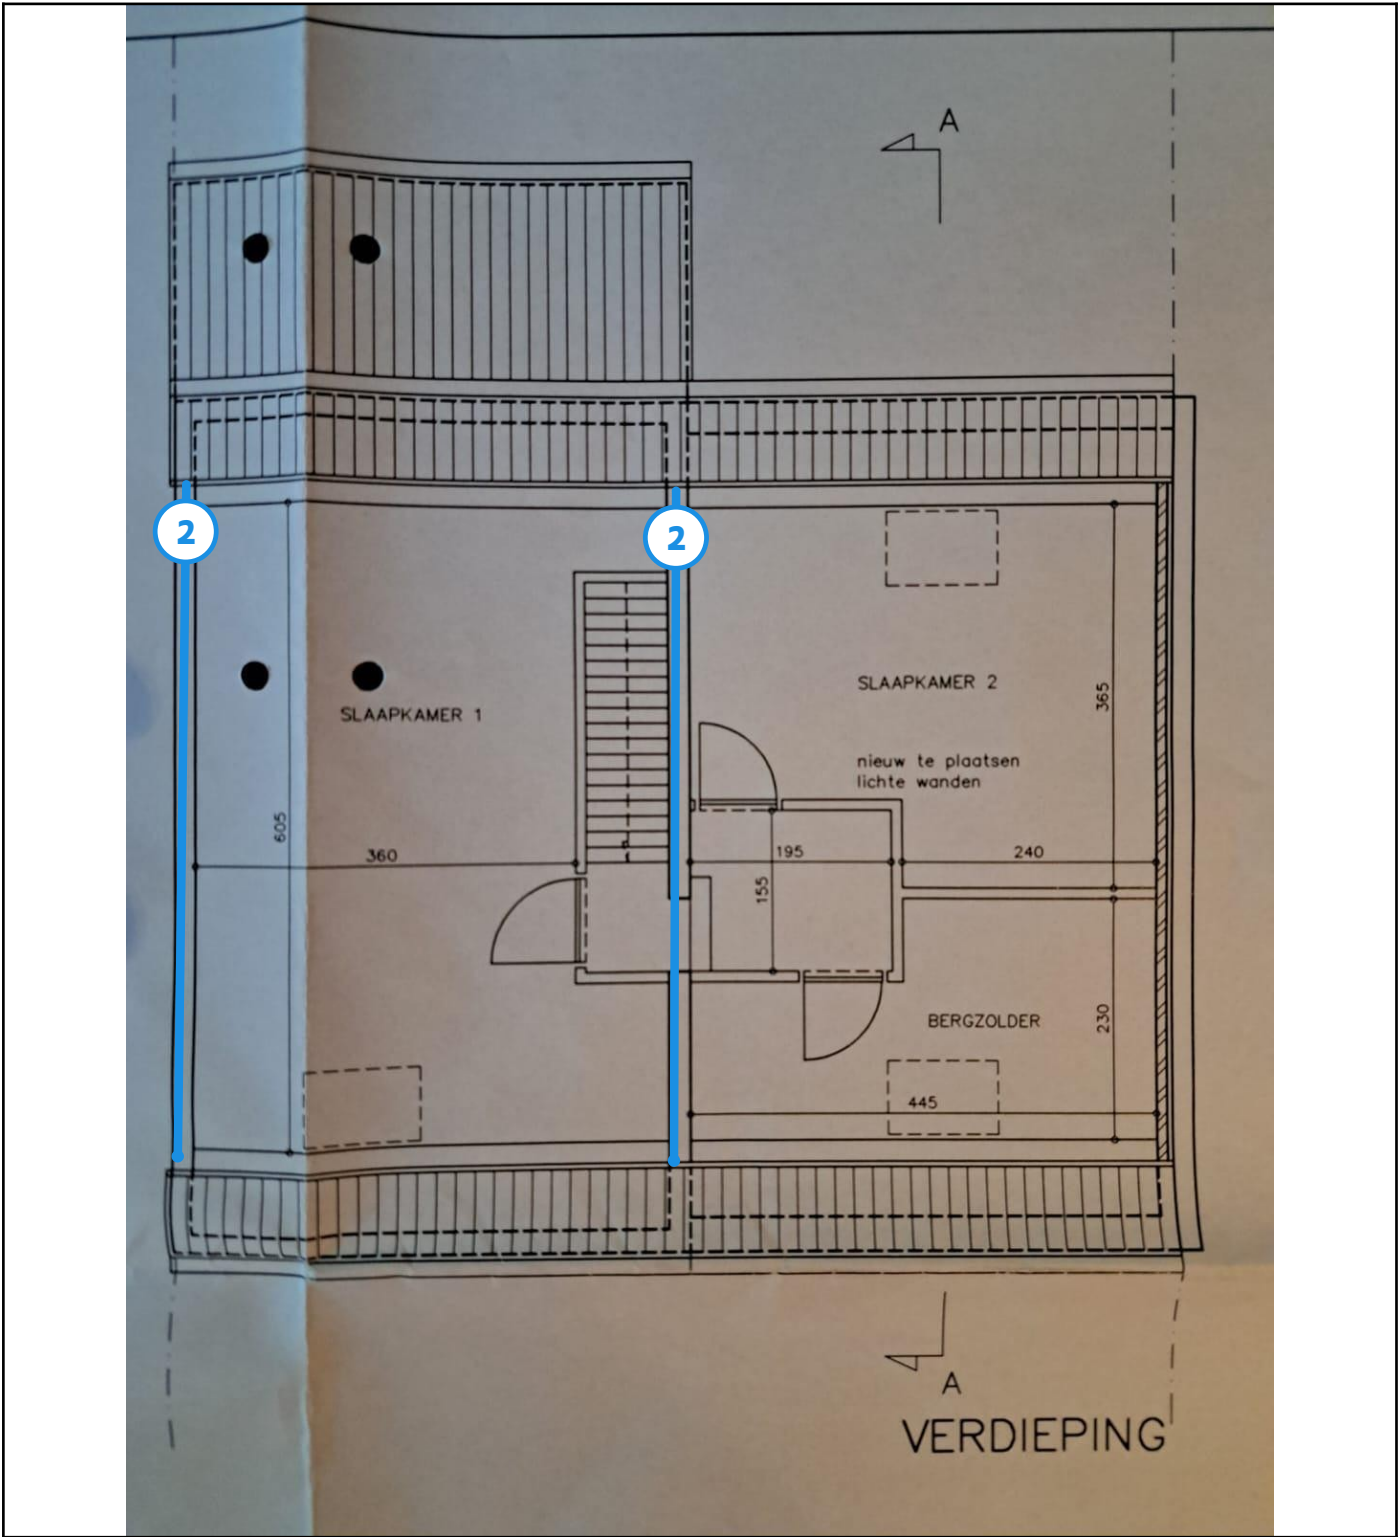
# Plan 1.2: Eerste verdieping

| Beschrijving | Type | Actie |
|---|---|---|
| 2. Pleisterwerk muren (hoeveelheden) | Geen asbest | - |

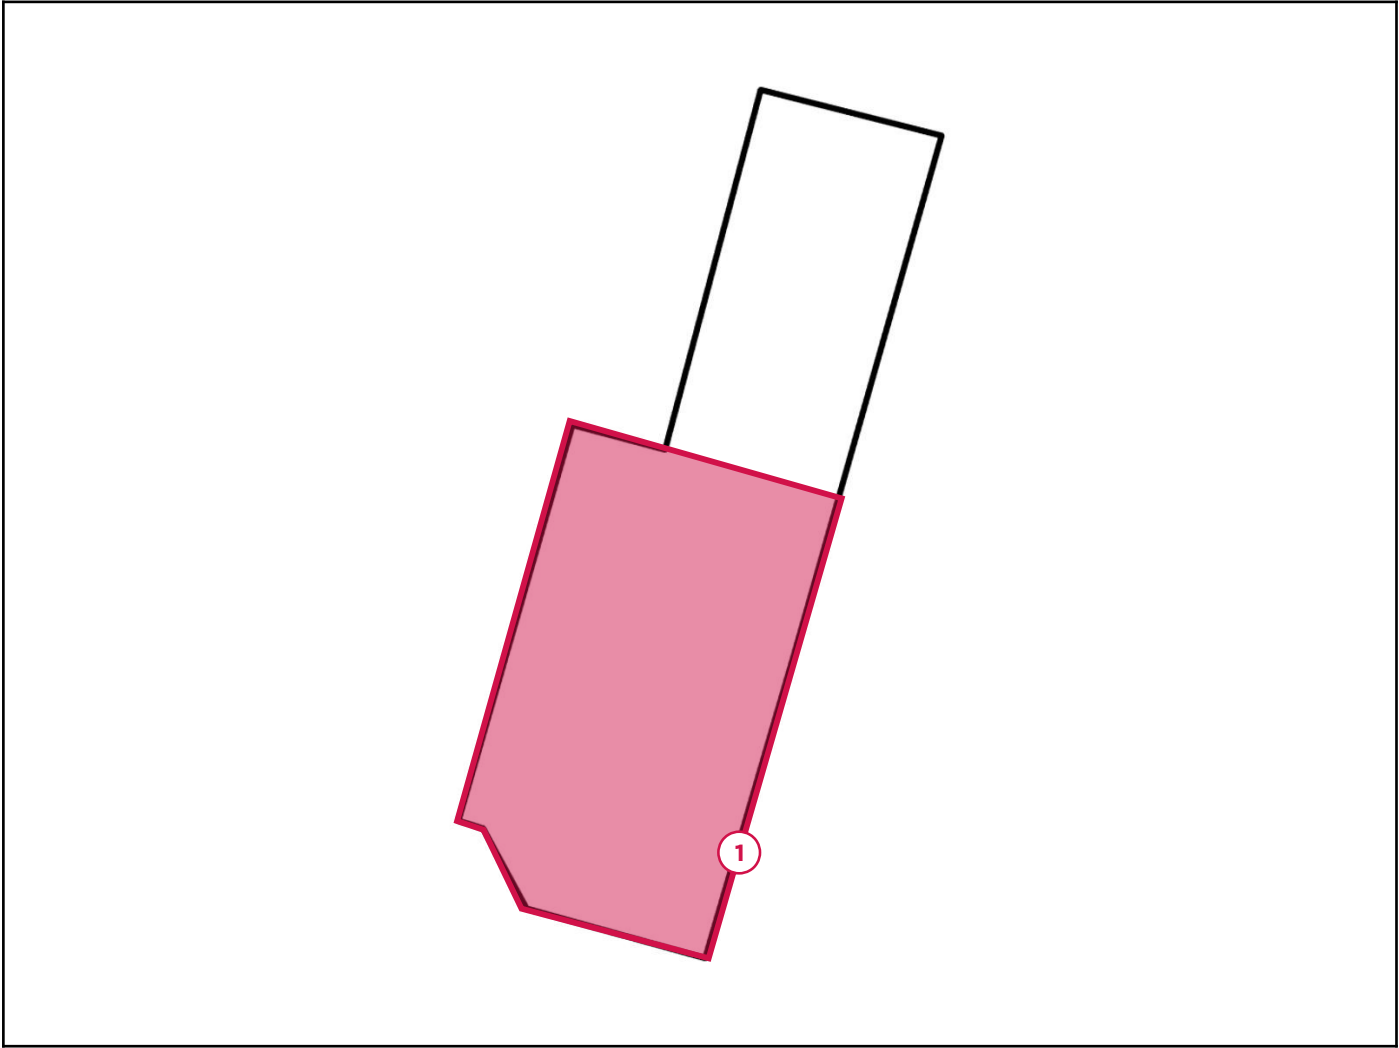
# Plan 2.1: Bijgebouw plan

| Beschrijving | Type | Actie |
|---|---|---|
| 1. Dak in golfplaten (cement) | Asbestmateriaal | Dringend verwijderen |

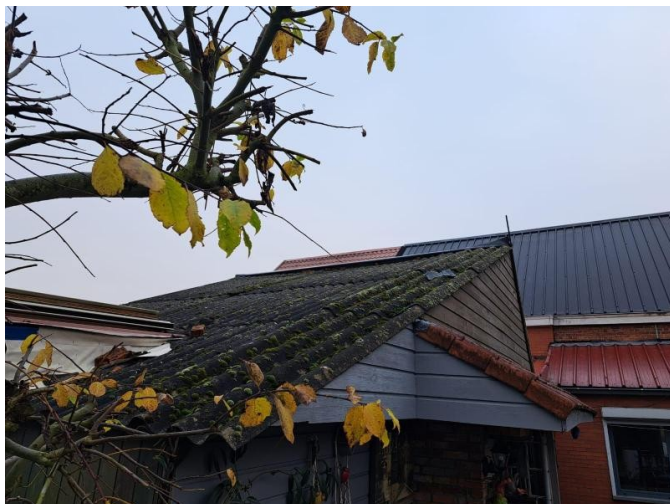
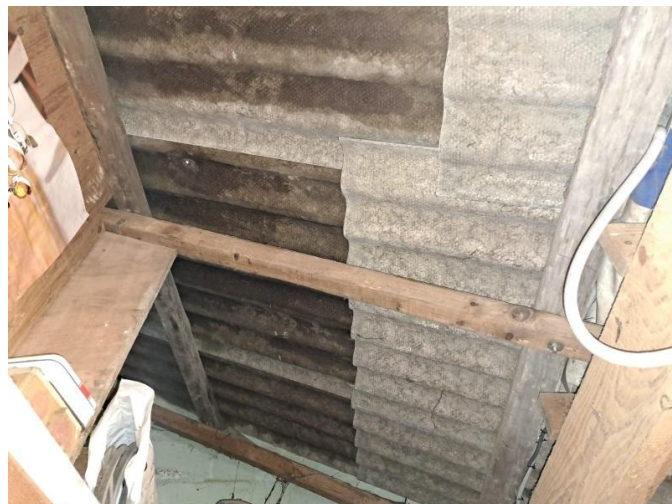
Overzichtsfoto

Detailfoto

| Eindbeoordeling materiaalrisico | Hoog materiaalrisico en/of hoge kans op vezelvrijgave |

| Gebondenheid | Categorie 1: hechtgebonden in oorsprong |
| Asbestsoort (vezeltype) | Crocidoliet aanwezig |
| Asbestconcentratie | Laag (< 50%) |
| Afschermingsgraad van het gehele materiaal | Geheel of deels (ook) vrij aan de binnenlucht |
| Toestand van het materiaal | Matig beschadigd, matig verweerd |

| Beschrijving | Dak in golfplaten (cement) |
| Hoeveelheid (oppervlakte - aantal) | <ul style="list-style-type: none"><li>• 40,00 m<sup>2</sup> - 1 stuk</li></ul> |
| Identificatiemethode | <p>De asbestdeskundige beoordeelt het materiaal als asbestverdacht en dus asbesthoudend, en dit zonder monsternamen.</p> <p>Motivatie: De opdrachtgever weigert om het materiaal te laten bemonsteren.</p> |

Het asbestmateriaal valt onder de mijlpaal van 2034.

**Dringend verwijderen**

- Verwijder dit asbestmateriaal zo snel mogelijk. Volg de toestand goed op.
- Hemelwater dat afspoelt van asbestcement daken of gevels kan asbestdeeltjes bevatten. Gebruik het enkel voor gesloten circuits (bv. spoelen toiletten). Reinig na het vervangen van het dak of de gevel de dakgoten en regenwaterput of -ton om asbesthoudend sediment of slib te verwijderen

- Eenvoudige handelingen: mag via doe-het-zelf of door werknemer(s) met opleidingsattest eenvoudige handelingen  
Deze toepassing mag door een aannemer die over een opleidingsattest eenvoudige handelingen beschikt of door een particulier (doe-het-zelf), verwijderd worden indien er geen verhoogd risico op vrijgave van asbestvezels (max. concentratie 0,01 vezels/cm<sup>3</sup> - CODEX Art. VI.3-54) ontstaat en de toepassing voorafgaand wordt gefixeerd/bevochtigd. De individuele elementen moeten zonder machinale werktuigen (boormachine, slijpschijf, hogedrukreiniger, etc.) en zonder breken of gooien een voor een losgemaakt worden en dubbel en luchtdicht verpakt afgevoerd worden naar een erkend afvalpunt (recyclagepark). Daar moeten ze voorzichtig in de container voor asbestafval worden gelegd. Op het recyclagepark worden uitsluitend hechtgebonden asbestmaterialen aanvaard. Niet-hechtgebonden asbestmaterialen kunnen enkel bij een erkend asbestverwijderaar of asbestafvalverwerker worden aangeboden.

- Eenvoudige handelingen: enkel door erkend asbestverwijderaar  
Indien bovenstaande criteria worden overschreden:

Deze toepassing kan enkel door een erkende asbestverwijderaar verwijderd worden omdat er hier automatisch een verhoogd risico op vrijgave van asbestvezels (max. concentratie 0,01 vezels/cm<sup>3</sup> - CODEX - Art. VI.3-54) ontstaat. (Bron: VLAREM II: 6.4.0.1 par1, par2 en par3). Een erkend asbestverwijderaar moet ingeschakeld worden voor deze toepassingen die niet (kunnen) worden verwijderd door de couveuzemethode, door hermetische zone of door de materialen beschreven in Vlare II, art. 6.4.0.1 par2. (Bron: Leidraad bij het Inspectieprotocol)

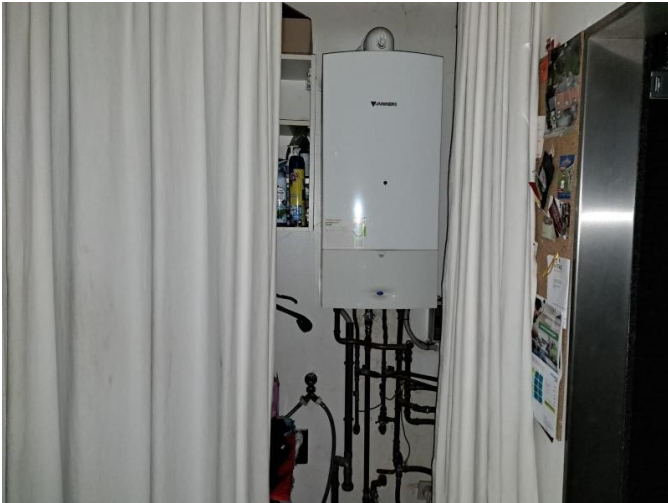
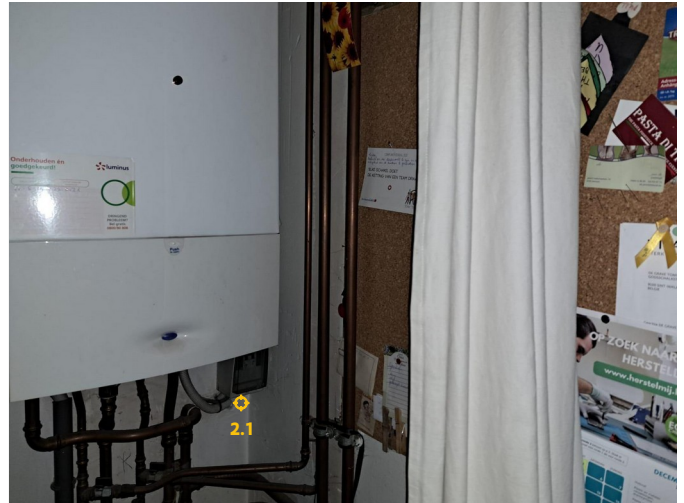
## Fiche 2: Pleisterwerk muren (hoeveelheden)

Geen asbest

| # | Type | Referentie | Resultaat |
|---|---|---|---|
| 2.1 | Mengmonster | M01 | Geen asbest |

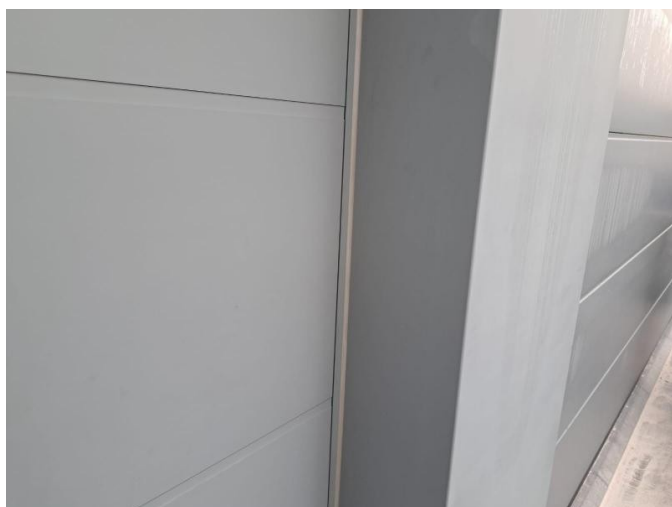
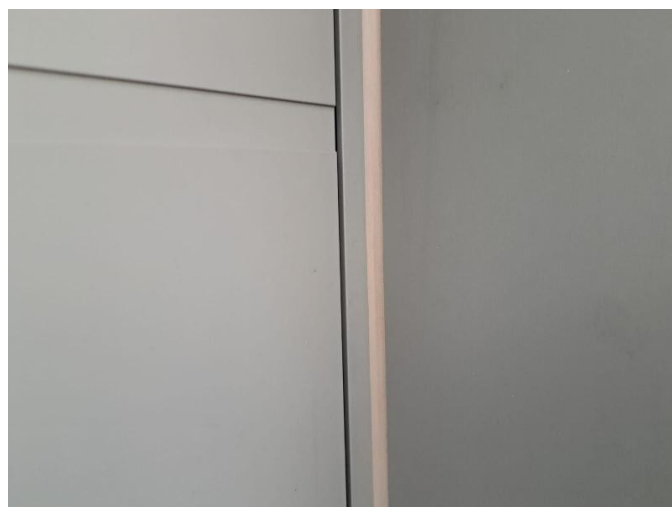
### Fiche 3: Afdichtingsmateriaal aan schrijnwerk

| Beschrijving | Notitie | Terug te vinden op plannen |
|---|---|---|
| Fiche 3: Afdichtingsmateriaal aan schrijnwerk | <p>Bij de visuele inspectie werd rond de ramen en deuren een kitafdichting aangetroffen.</p> <p>Op basis van de uiterlijk waarneembare kenmerken (kleur, glans, textuur, hechting) en de toepassingsperiode werd vastgesteld dat het gaat om een moderne siliconenkit en niet om een bitumineuze of asbesthoudende afdichting.</p> | - |

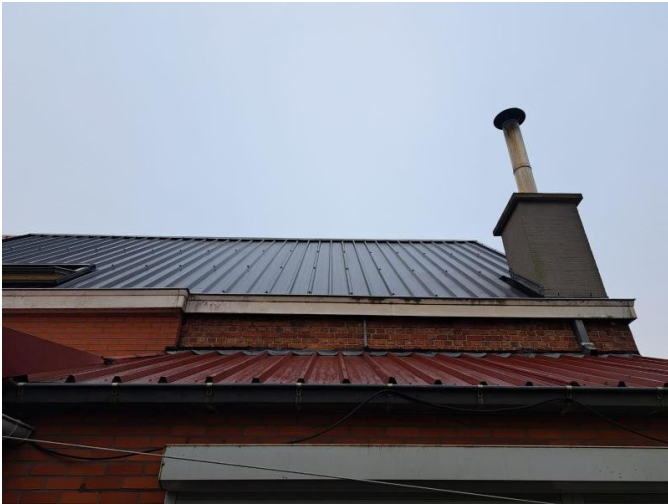
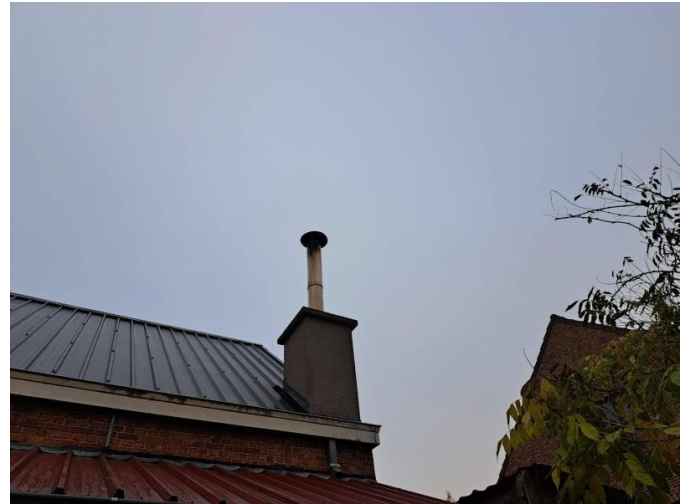
## Fiche 4: Rookgaskanaal (niet verdacht)

| Beschrijving | Notitie | Terug te vinden op plannen |
|---|---|---|
| Fiche 4: Rookgaskanaal (niet verdacht) | Het rookgaskanaal is niet asbestverdacht. | - |

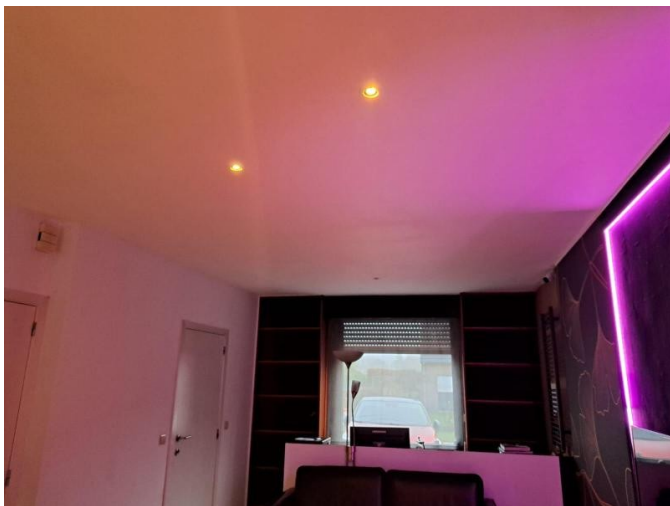
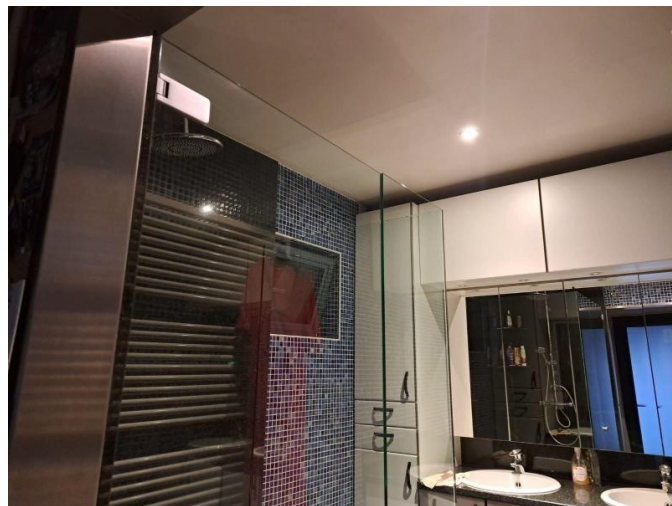
## Fiche 9: Plafonds uit niet asbestverdacht materiaal

| Beschrijving | Notitie | Terug te vinden op plannen |
|---|---|---|
| Fiche 9: Plafonds uit niet-asbestverdacht materiaal | De plafonds zijn gemaakt van niet-asbestverdachte materialen (bijvoorbeeld laminaat, gyproc, ...), deze toepassingen zijn niet asbestverdacht. We hebben echter niet kunnen vaststellen of er mogelijk asbestverdachte of asbesthoudende materialen achter deze toepassingen aanwezig zijn. Bij renovatie of sloop is het aangeraden om een destructief onderzoek te laten uitvoeren van deze toepassingen. | - |
