# Asbestinventarisatattest

Hooimanstraat 95, 9112 Sint-Niklaas

Attestnummer : 20260122-000151.000

**Niet-asbestveilig**

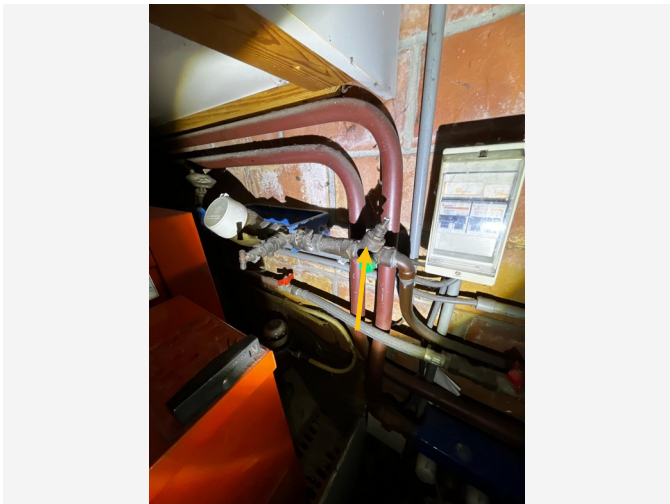
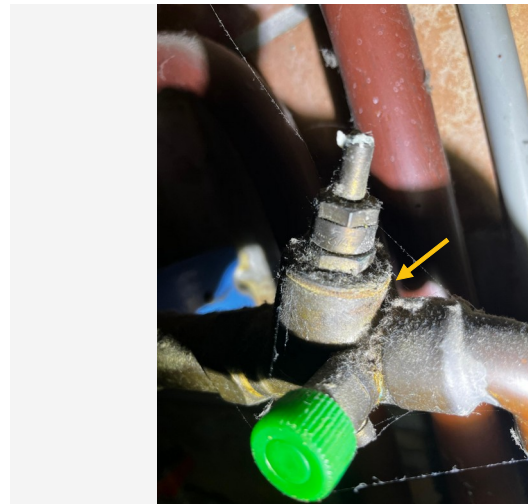
Het asbestmateriaal valt onder de mijlpaal van 2034.

Verwijder de kranen in 1 geheel, verkom het scheuren van de pakking bij demonteren.

Laag materiaalisico en/of verlaagde kans op vezelvrijgave

| Gebondenheid | Categorie 2: niet-hechtgebonden met matrix |
| Asbestsoort (vezeltype) | Alleen chrysotiel |
| Asbestconcentratie | Hoog ( $\geq 50\%$ ) |
| Afschermingsgraad van het gehele materiaal | Enkel randen niet afgeschermd maar geen contact met binnenluchtstromen |
| Toestand van het materiaal | Licht beschadigd, licht verweerd. Intact calciumsilicaatmateriaal of categorie III 'gebondenheid' |

| Beschrijving | Pakking kranen |
| Asbestmateriaal | Pakking, dichting |
| Identificatiemethode | <p>De asbestdeskundige beoordeelt het materiaal als asbestverdacht en dus asbesthoudend, en dit zonder monstername.</p> <p>Motivatie: De monstername brengt andere schade aan dan schade die inherent is aan de monstername.</p> |

- Zorg voor een veilig beheer. Vermijd het beschadigen van het asbestmateriaal. Controleer de toestand jaarlijks op wijzigingen.
- Voer bijkomende staalname(s) uit.

- Eenvoudige handelingen: enkel door erkend asbestverwijderaar  
Laat het verwijdering gebeuren door een erkende firma of loodgieter.

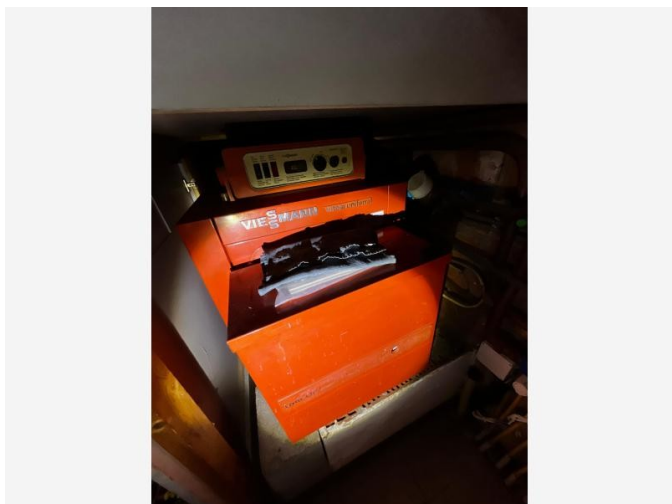
Situeringsfoto

**Reden:** Er is geen volledige risicobeoordeling mogelijk

**Uitleg van de asbestdeskundige:** Tijdens onze inspectie hebben we geen bouwjaar kunnen achterhalen van de stookketel. Het uiterlijk van het toestel doet vermoeden dat het in gebruik is genomen voorr 2001 en mogelijk tot een risicobouwjaar behoort, wat inhoudt dat er eventueel asbestverdachte toepassingen in aanwezig kunnen zijn. Het is daarom van groot belang om de techniker hiervan op de hoogte te stellen bij werkzaamheden en, indien nodig, een asbestdeskundige in te schakelen die kan meedenken over de mogelijke aanwezigheid van asbestverdachte toepassingen tijdens de werkzaamheden aan het toestel. Wij als deskundigen mogen geen toestellen demonteren om verdachte toepassingen op te sporen.

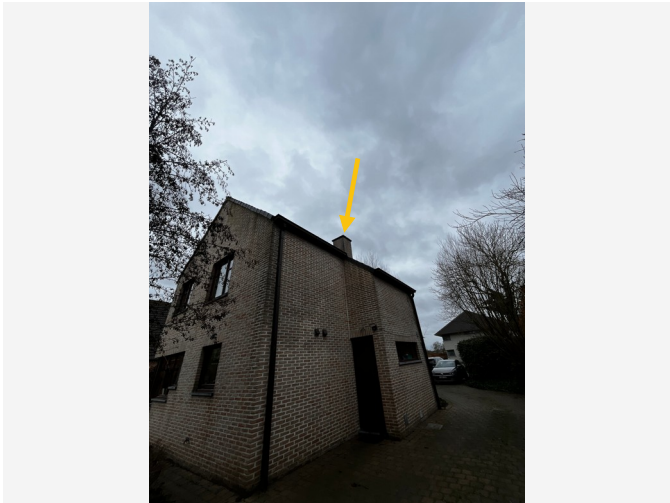
Situeringfoto

**Reden:** Het te onderzoeken materiaal situeert zich hoger dan 3,50 m te rekenen vanaf een veilige ondergrond

**Uitleg van de asbestdeskundige:** Het rookgaskanaal is niet beoordeeld. Aan de binnenzijde is de kachel aangesloten. Aan de buitenzijde is het hoger dan 3,5 meter om de schoorsteen te inspecteren. Het is niet zichtbaar of er een asbestverdacht rookgaskanaal aanwezig is in de schoorsteen. Conform ons inspectieprotocol mogen wij een beperking inroepen voor hoogtes hoger dan 3,5 m. Indien men dit wil laten onderzoeken, dient er een nieuwe afspraak gemaakt te worden en moet er een hoogtewerker voorzien worden, evenals iemand die bevoegd is om deze te bedienen en eventueel een techniek die de al dan niet aanwezige schouwhoed kan afnemen en weer terugplaatsen.

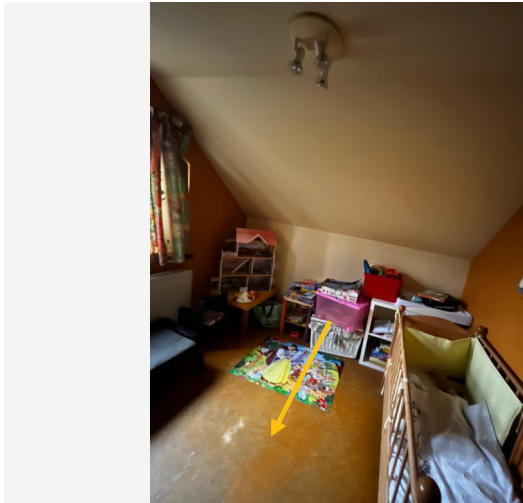
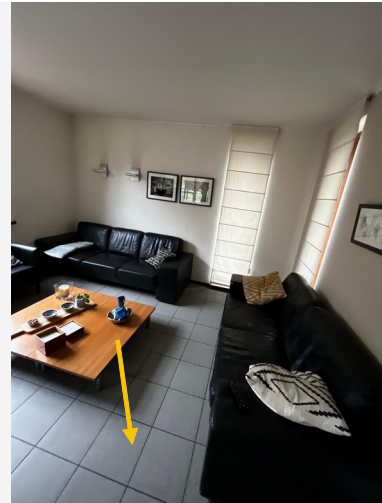
De zichtbare vloerafwerkingen bestaan uit niet-asbestverdachte materialen zoals laminaat, kunststof en keramische tegels. Op basis van het uitgevoerde niet-destructieve onderzoek werden geen asbestverdachte materialen aan de vloeroppervlakken vastgesteld. Over eventuele achterliggende of onderliggende materialen kan geen uitspraak worden gedaan. Deze vallen buiten de scope van het niet-destructieve asbestattest. Bij renovatie- of sloopwerken wordt bijkomend destructief onderzoek sterk aanbevolen. Dit om mogelijke asbesthoudende materialen alsnog te identificeren en risico's te beperken.

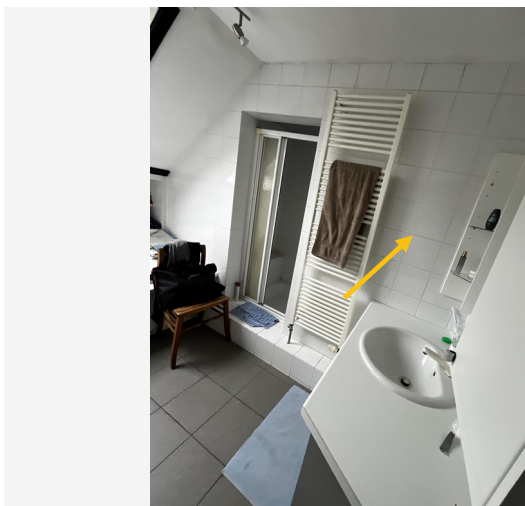
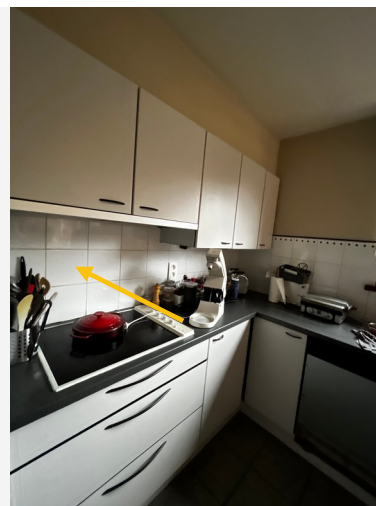
De lijmlaag die werd gebruikt voor het plaatsen van de faïencetegels is niet zichtbaar en kon niet worden beoordeeld tijdens het niet-destructieve onderzoek. Bijgevolg kan geen uitspraak worden gedaan over de mogelijke aanwezigheid van asbest in deze lijmlaag. Deze lijmlaag valt buiten de scope van het niet-destructieve asbestattest. Op basis van de zichtbare elementen werden geen asbestverdachte materialen vastgesteld. Bij renovatie- of sloopwerken waarbij de faïencetegels worden verwijderd, wordt bijkomend destructief onderzoek sterk aanbevolen. Dit om mogelijke asbesthoudende materialen alsnog te identificeren en risico's te beperken.

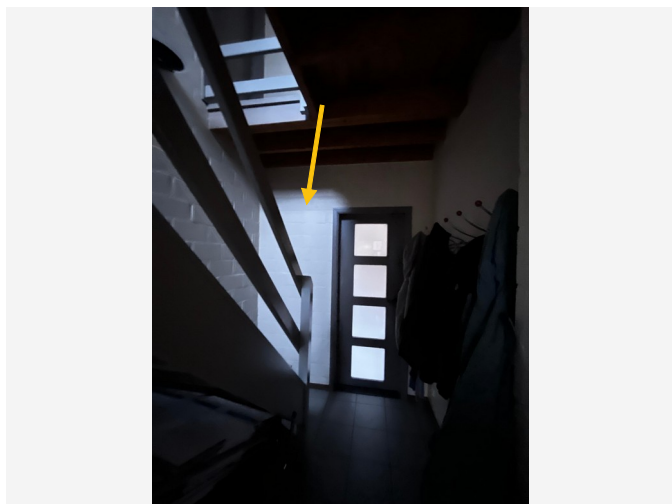
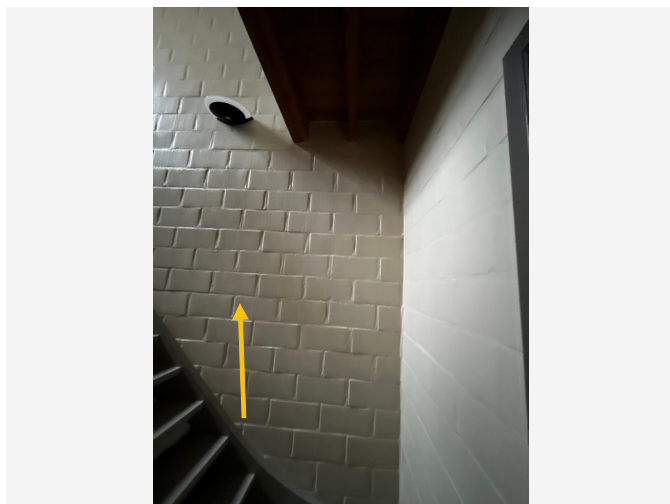
De zichtbare wandafwerkingen bestaan uit niet-asbestverdachte materialen zoals laminaat, kunststof en keramische tegels. Op basis van het uitgevoerde niet-destructieve onderzoek werden geen asbestverdachte materialen aan de wandoppervlakken vastgesteld. Over eventuele achterliggende of afgedekte materialen kan geen uitspraak worden gedaan. Deze vallen buiten de scope van het niet-destructieve asbestattest. Bij renovatie- of sloopwerken wordt bijkomend destructief onderzoek sterk aanbevolen. Dit om mogelijke asbesthoudende materialen alsnog te identificeren en risico's te beperken.

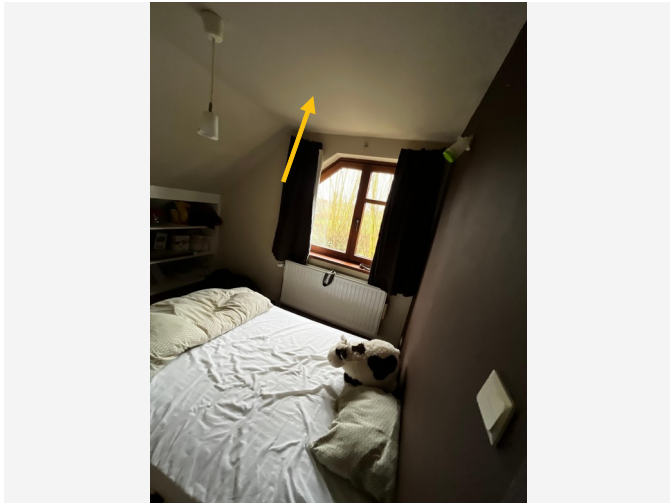
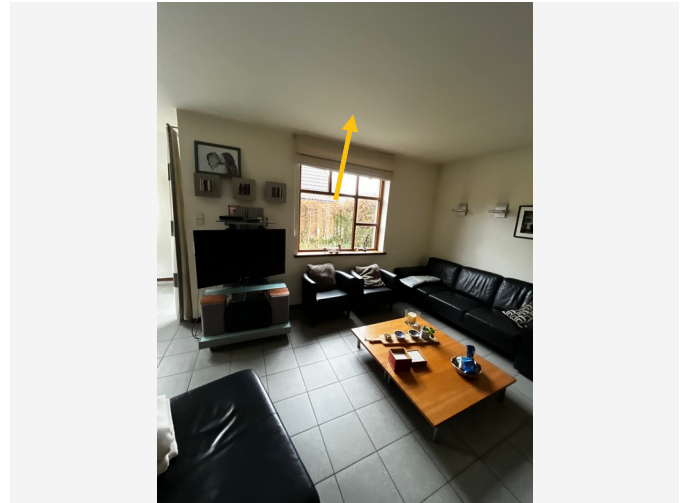
## Fiche 7: Pleisterwerk plafonds

Geen asbest

| # | Type | Referentie | Resultaat |
|---|---|---|---|
| 7.1 | Mengmonster | MM02 | Geen asbest |

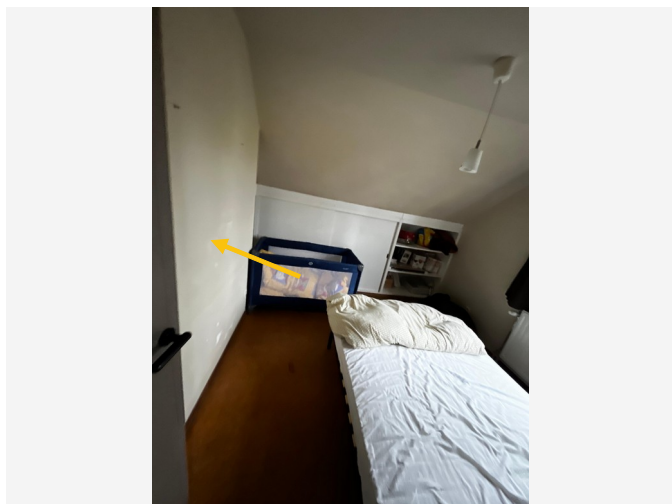
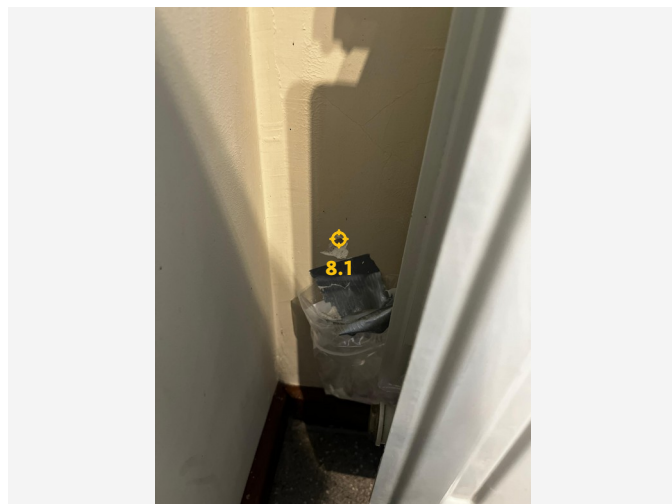
## Fiche 8: Pleisterwerk muren

Geen asbest

| # | Type | Referentie | Resultaat |
|---|---|---|---|
| 8.1 | Mengmonster | MM01 | Geen asbest |

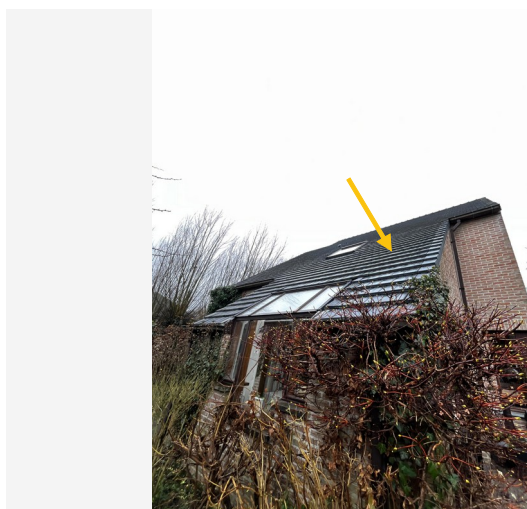
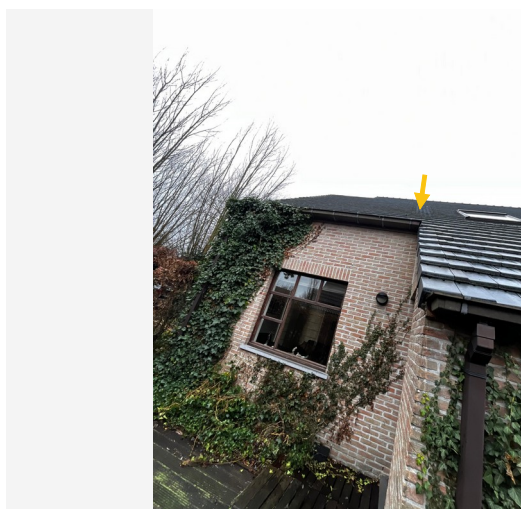
## Fiche 9: [Verplicht advies] Dakbedekking met niet-asbestverdacht materiaal

| Beschrijving | Notitie | Terug te vinden op plannen |
|---|---|---|
| Fiche 9: [Verplicht advies]<br>Dakbedekking met niet-asbestverdacht materiaal | Tijdens de inspectie werd de dakbedekking visueel beoordeeld. De aangetroffen materialen, zoals (natuur-/kunststof leien, keramische pannen, EPDM,...) vertonen geen kenmerken die wijzen op de aanwezigheid van asbest. De gebruikte producten hebben het uitzicht en de samenstelling van moderne, niet-asbesthoudende materialen. Op basis van de visuele vaststellingen wordt geconcludeerd dat de dakbedekking niet-asbestverdacht is, waarbij wordt opgemerkt dat geen uitspraak kan worden gedaan over onderliggende of niet-zichtbare lagen aangezien het onderzoek niet-destructief werd uitgevoerd. | Plan 1.9: Woning dak |

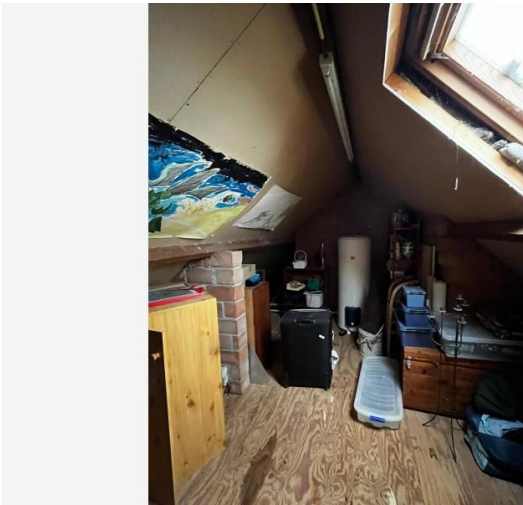
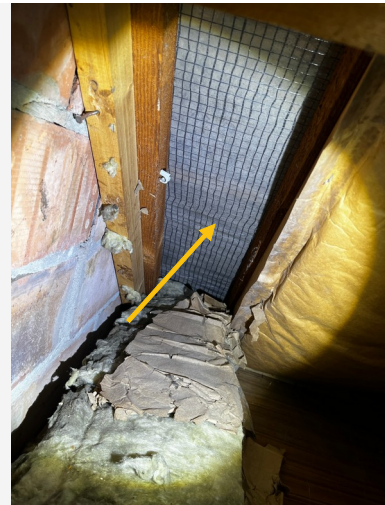
## Fiche 10: [Verplicht advies] Onderdak uit niet-asbestverdacht materiaal

| Beschrijving | Notitie | Terug te vinden op plannen |
|---|---|---|
| Fiche 10: [Verplicht advies]<br>Onderdak uit niet-asbestverdacht materiaal | Tijdens de inspectie werd het onderdak visueel beoordeeld. Het aangetroffen materiaal, (houtvezelplaat, folie, kunststof onderdakplaten,...) vertoont geen kenmerken die wijzen op de aanwezigheid van asbest. De gebruikte materialen hebben het uitzicht en de samenstelling van moderne, niet-asbesthoudende producten. In sommige gevallen werd vastgesteld dat er geen onderdak aanwezig is. Op basis van de visuele vaststellingen wordt geconcludeerd dat het onderdak niet-asbestverdacht is, waarbij wordt opgemerkt dat geen uitspraak kan worden gedaan over onderliggende of niet-zichtbare lagen aangezien het onderzoek niet-destructief werd uitgevoerd. | Plan 1.9: Woning dak |

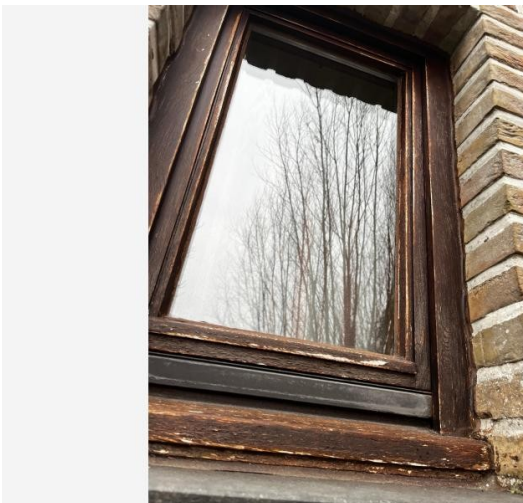
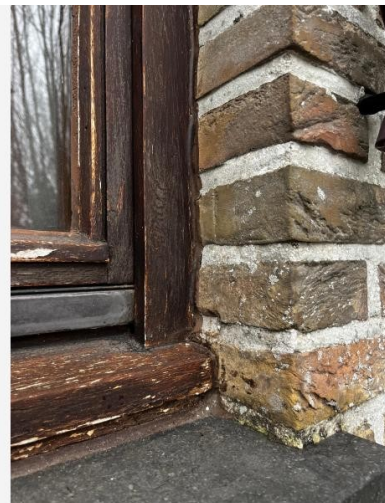
## Fiche 11: [Verplicht advies] Afdichtingsmateriaal aan schrijnwerk

| <p>Fiche 11: [Verplicht advies] Afdichtingsmateriaal aan schrijnwerk</p> | <p>Tijdens de inspectie werd de afdichting aan het schrijnwerk beoordeeld. De aangetroffen materialen (kit, silicone, cementaire voegen,...) vertonen geen kenmerken die wijzen op de aanwezigheid van asbest. De gebruikte producten hebben het uitzicht en de samenstelling van moderne, niet-asbesthoudende materialen. In sommige gevallen werd vastgesteld dat er geen afdichtingsmateriaal aanwezig is. Op basis van de visuele vaststellingen wordt geconcludeerd dat de afdichting aan het schrijnwerk niet-asbestverdacht is, waarbij wordt opgemerkt dat geen uitspraak kan worden gedaan over onderliggende materialen aangezien het onderzoek niet-destructief werd uitgevoerd.</p> | <p>Plan 1.4: Gelijkvloers - Varia<br/>Plan 1.8: Verdiep 1 - Varia</p> |
