# Asbestinventarisatetest

Mispellaan 9, 9120 Beveren-Kruibeke-Zwijndrecht

Attestnummer : 20260217-000007.000

Uitgegeven op : 17.02.2026

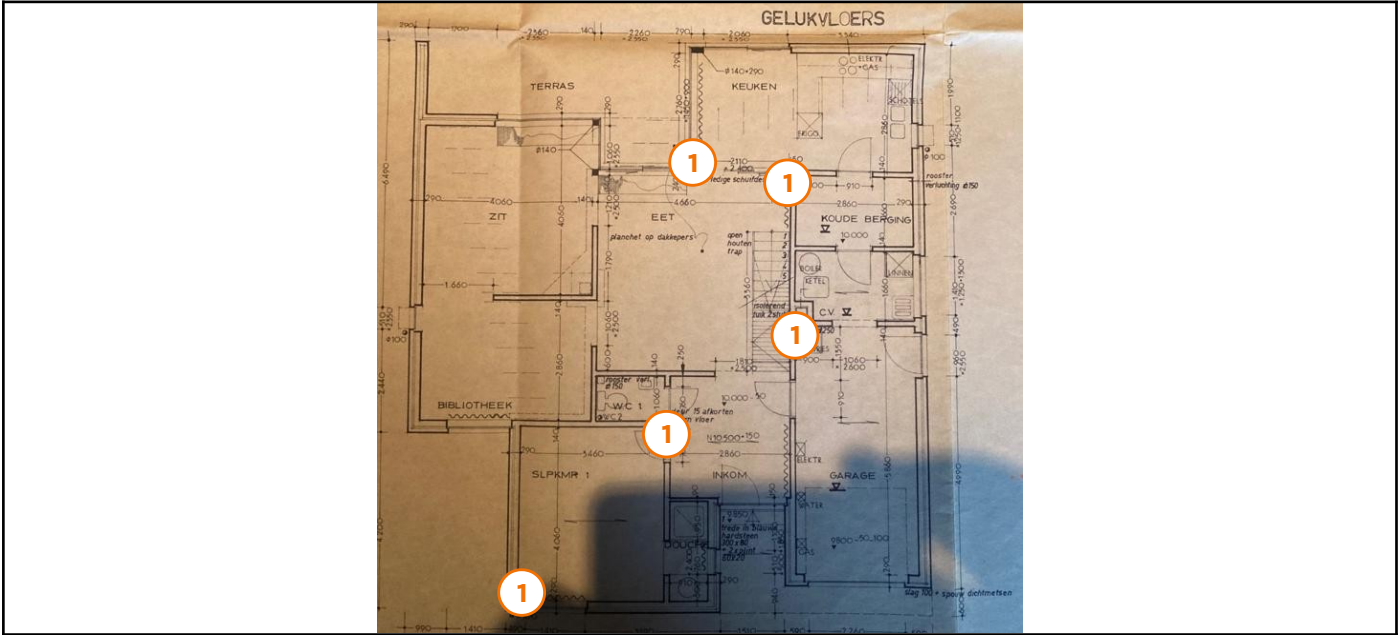
# Plan 1.1: Gelijkvloers

| Beschrijving | Type | Actie |
|---|---|---|
| 1. Bakeliet bakje + chauffageknoppen | Asbestmateriaal | Verwijderen |

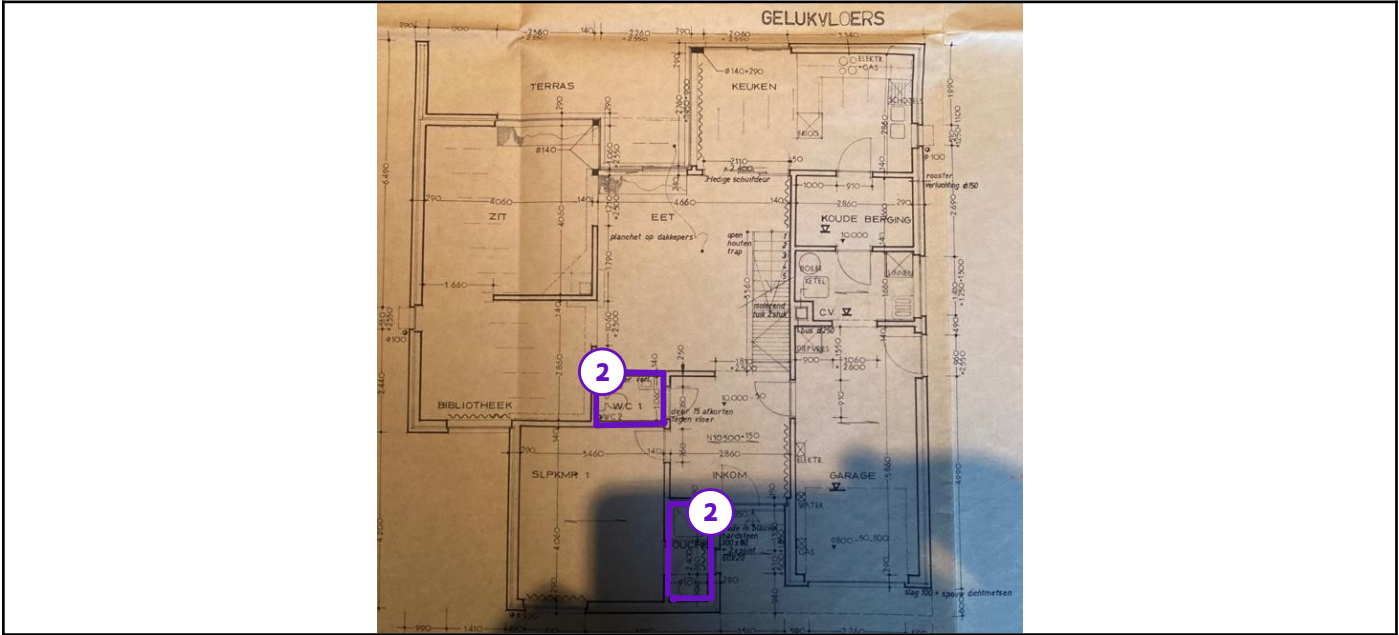
# Plan 1.3: Gelijkvloers faiencetegels

| Beschrijving | Type | Actie |
|---|---|---|
| 2. Faiencen (lijm) | Advies | - |

Faiencen werden soms verlijmd met asbesthoudende lijm. Bij werken, laat dit onderzoeken.

De plinten hingen los en daar was geen asbest-verdachte lijm te zien.

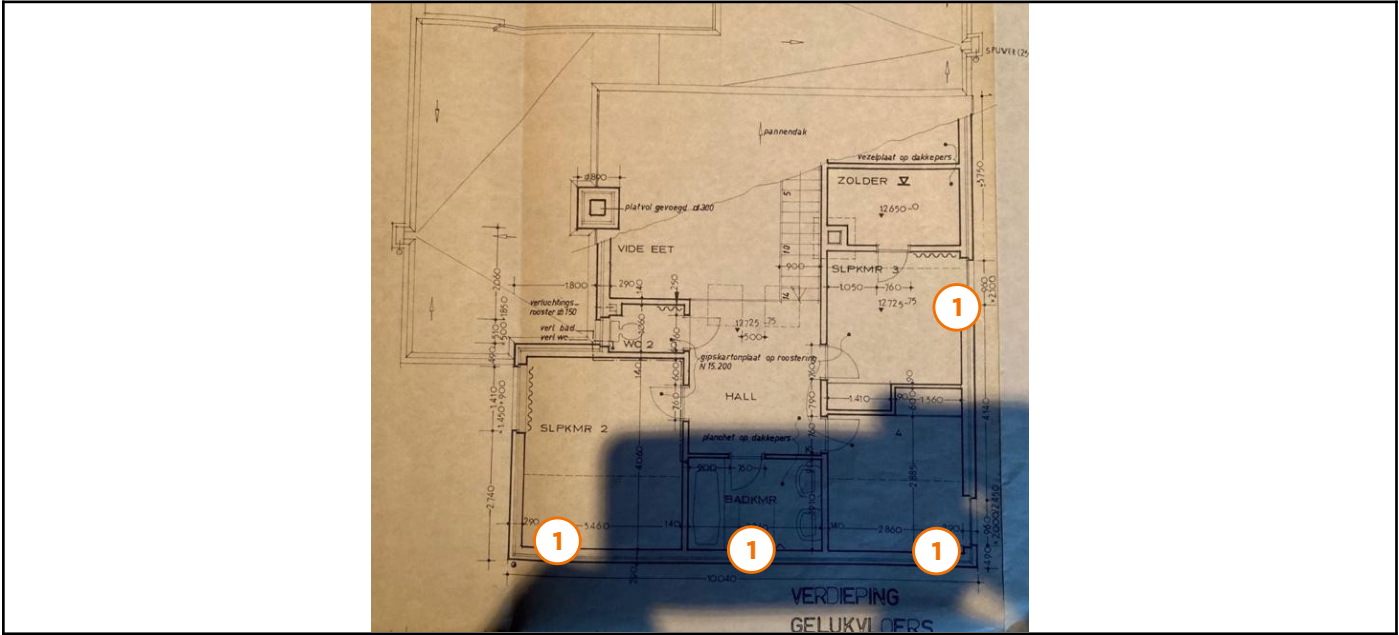
# Plan 1.8: Verdieping chauffageknoppen

| Beschrijving | Type | Actie |
|---|---|---|
| 1. Bakeliet bakje + chauffageknoppen | Asbestmateriaal | Verwijderen |

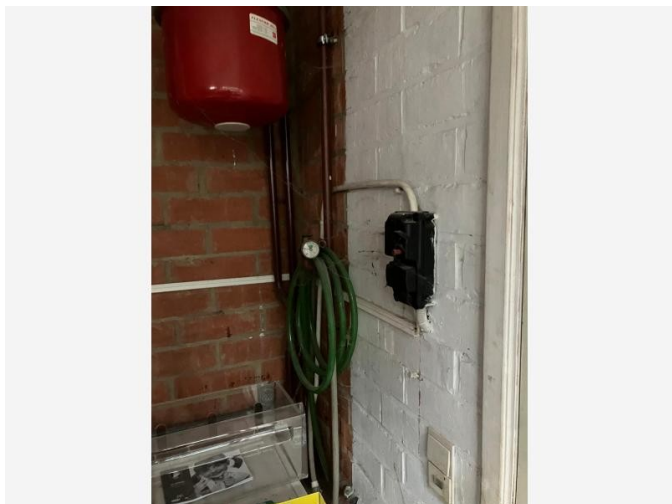
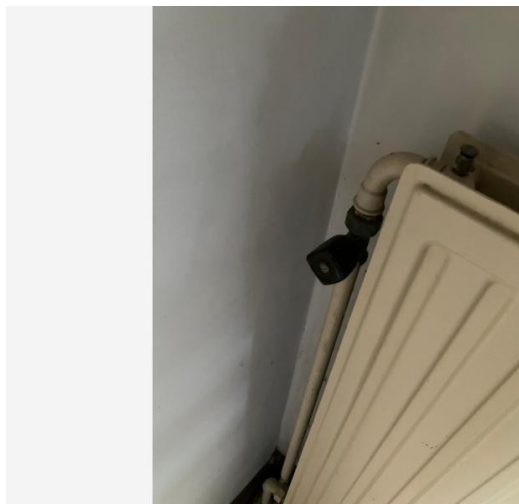
## Conclusie

Het asbestmateriaal valt onder de mijlpaal van 2040.

Verwijderen

| Eindbeoordeling materiaalrisico | Verhoogd materiaalrisico en/of verhoogde kans op vezelvrijgave |

| Gebondenheid | Categorie 1: hechtgebonden in oorsprong |
| Asbestsoort (vezeltype) | Crocidoliet aanwezig |
| Asbestconcentratie | Laag (< 50%) |
| Afschermingsgraad van het gehele materiaal | Geheel of deels (ook) vrij aan de binnenlucht |
| Toestand van het materiaal | Licht beschadigd, licht verweerd. Intact calciumsilicaatmateriaal of categorie III 'gebondenheid' |

| Beschrijving | Bakeliet bakje + chauffageknoppen |
| Identificatiemethode | <p>De asbestdeskundige beoordeelt het materiaal als asbestverdacht en dus asbesthoudend, en dit zonder monstername.</p> <p>Motivatie: De monstername brengt andere schade aan dan schade die inherent is aan de monstername.</p> |

- Zorg voor een veilig beheer. Vermijd het beschadigen van het asbestmateriaal. Controleer de toestand jaarlijks op wijzigingen.
- Voer bijkomende staalname(s) uit.

- Eenvoudige handelingen: mag via doe-het-zelf of door werknemer(s) met opleidingsattest eenvoudige handelingen  
Deze toepassing kan door een aannemer die over een opleidingsattest eenvoudige handelingen beschikt of door een particulier (doe-het-zelf), verwijderd worden indien er geen verhoogd risico op vrijgave van asbestvezels (max. concentratie 0,01 vezels/cm<sup>3</sup> - CODEX Art. VI.3-54) ontstaat en de toepassing voorafgaand wordt gefixeerd/bevochtigd; de individuele elementen zonder machinale werktuigen (boormachine, slijpschijf, hogedrukreiniger,...) en zonder breken of gooien een voor een losgemaakt worden; en ten slotte dubbel en luchtdicht verpakt weggevoerd worden naar een erkend afvalpunt (recyclagepark).

In de zone mogen geen derden en/of minderjarigen aanwezig zijn en moet elke betrokken persoon steeds gepaste persoonlijke beschermingsmiddelen dragen: minimaal een FFP3-mondmasker (EN 149), wegwerpoverall met kap (minimaal Cat III, type 5/6), wegwerphandschoenen en overschoenen of afspoelbaar

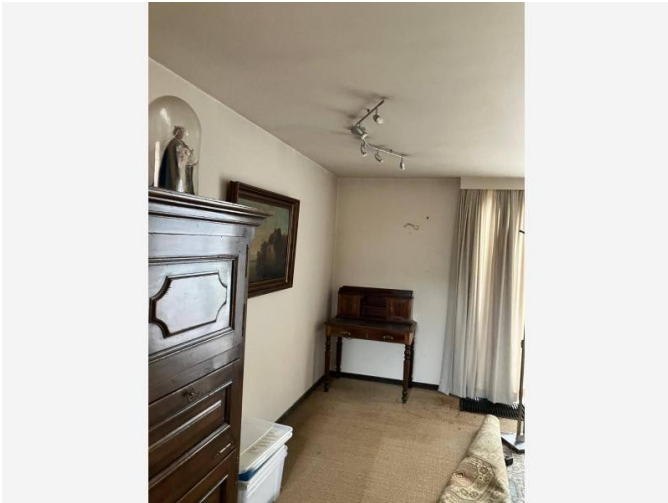
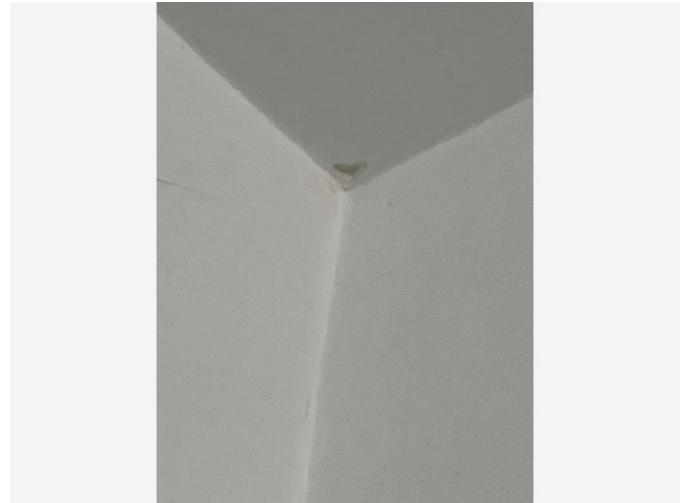
## Fiche 4: Pleisterwerk plafond

Geen asbest

| # | Type | Referentie | Resultaat |
|---|---|---|---|
| 4.1 | Mengmonster | staal 2 | Geen asbest |

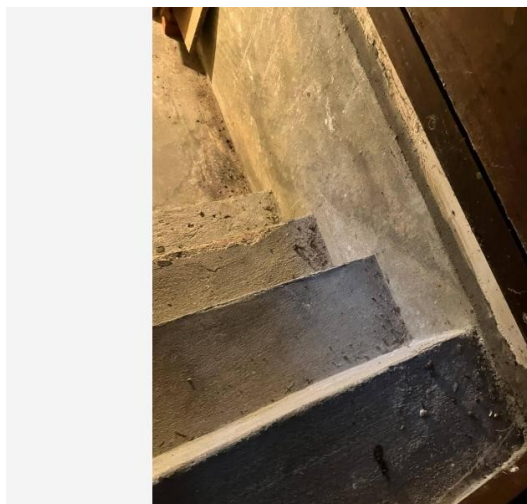
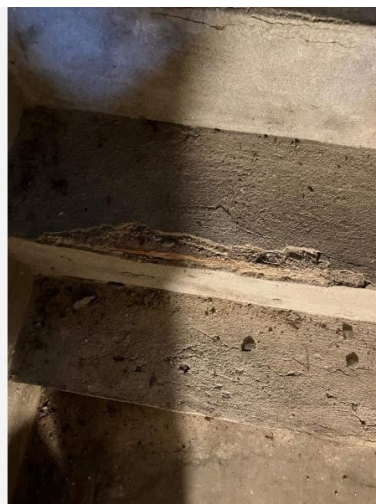
## Fiche 5: Cementen smeerlaag wijnkelder

Geen asbest

| # | Type | Referentie | Resultaat |
|---|---|---|---|
| 5.1 | Mengmonster | staal 3 | Geen asbest |

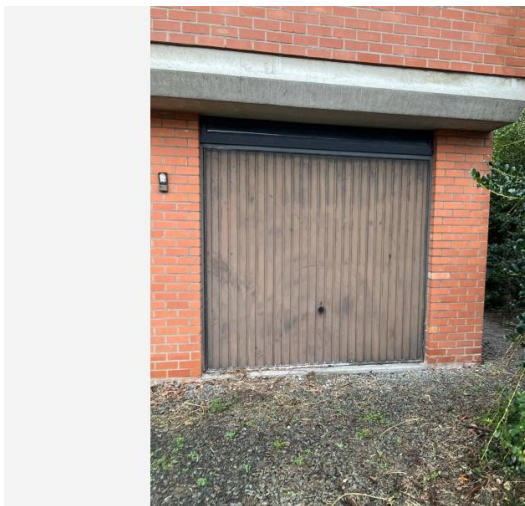
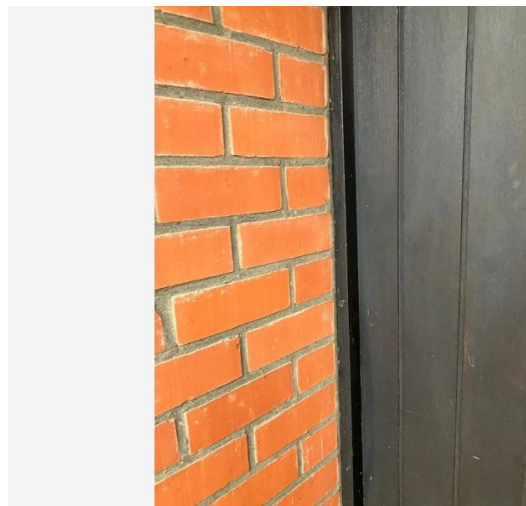
## Fiche 7: Mastiek

| Beschrijving | Notitie | Terug te vinden op plannen |
|---|---|---|
| Fiche 7: Mastiek | Er is geen asbestverdachte mastiek aanwezig. | - |

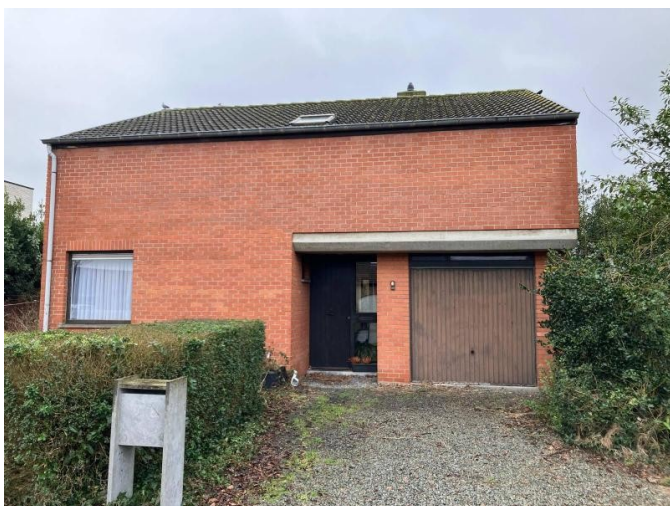
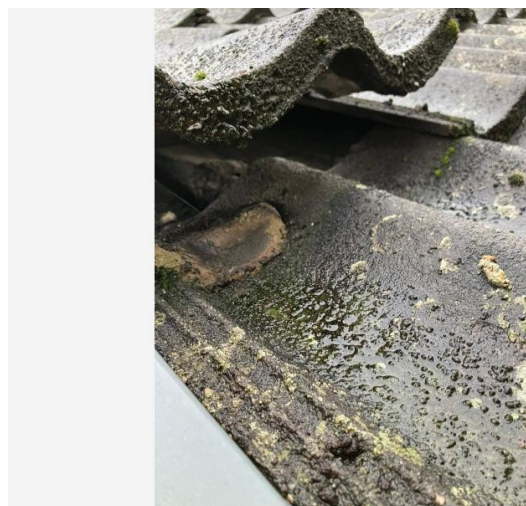
## Fiche 8: Dakbedekking bestaande uit pannen (niet verdacht)

| Beschrijving | Notitie | Terug te vinden op plannen |
|---|---|---|
| Fiche 8: Dakbedekking bestaande uit pannen (niet verdacht) | De dakbedekking is niet-asbestverdacht. | - |

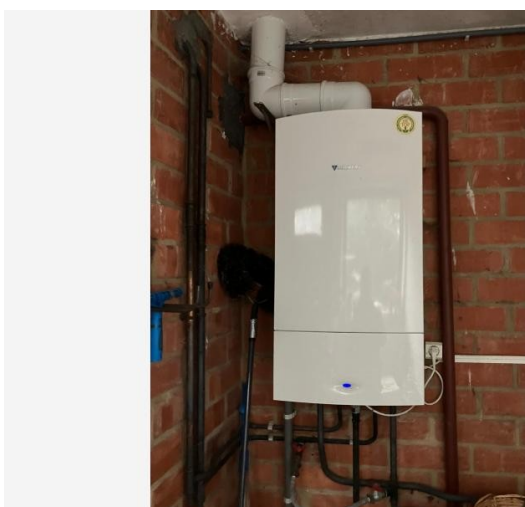
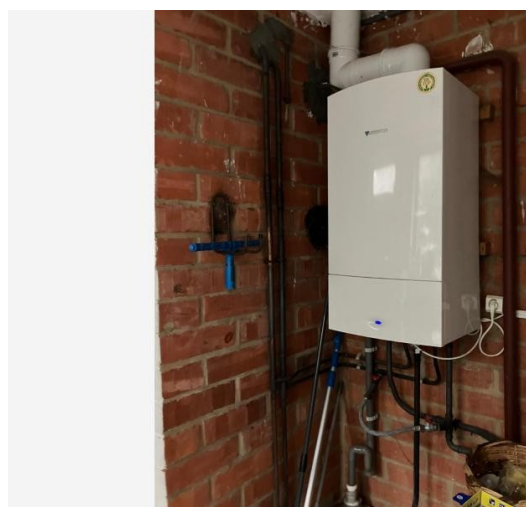
## Fiche 9: CV-ketel (niet verdacht)

| Beschrijving | Notitie | Terug te vinden op plannen |
|---|---|---|
| Fiche 9: CV-ketel (niet verdacht) | De CV-ketel (dichtingen, isolerend materiaal) is niet asbestverdacht. | - |
