# Asbestinventarisatetest

Stationsstraat 86, 9100 Sint-Niklaas

Attestnummer : 20260223-000252.000  
Uitgegeven op : 23.02.2026  
Geldig tot : Onbeperkt (tenzij de toestand wijzigt)

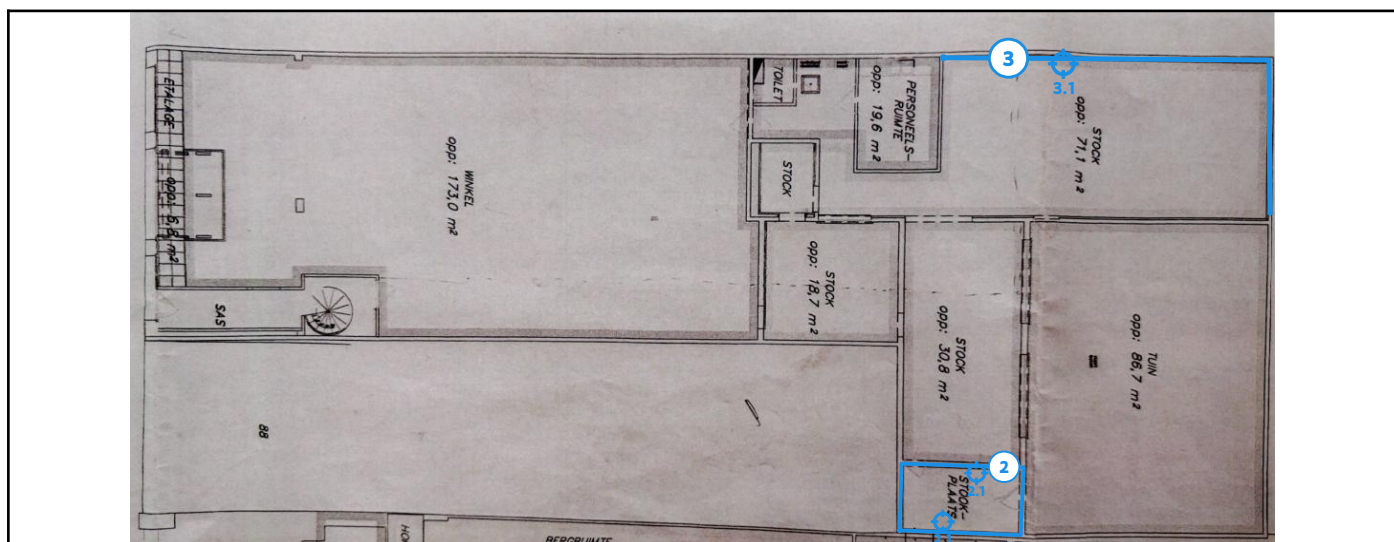
# Plan 1.1: Gelijkvloers

Beschrijving	Type	Actie
2. Cementering muren lokaal achteraan	Geen asbest	-
2.1 Code: MM02	Mengmonster	-
3. Pleisterwerk muren	Geen asbest	-
3.1 Code: M01	Mengmonster	-

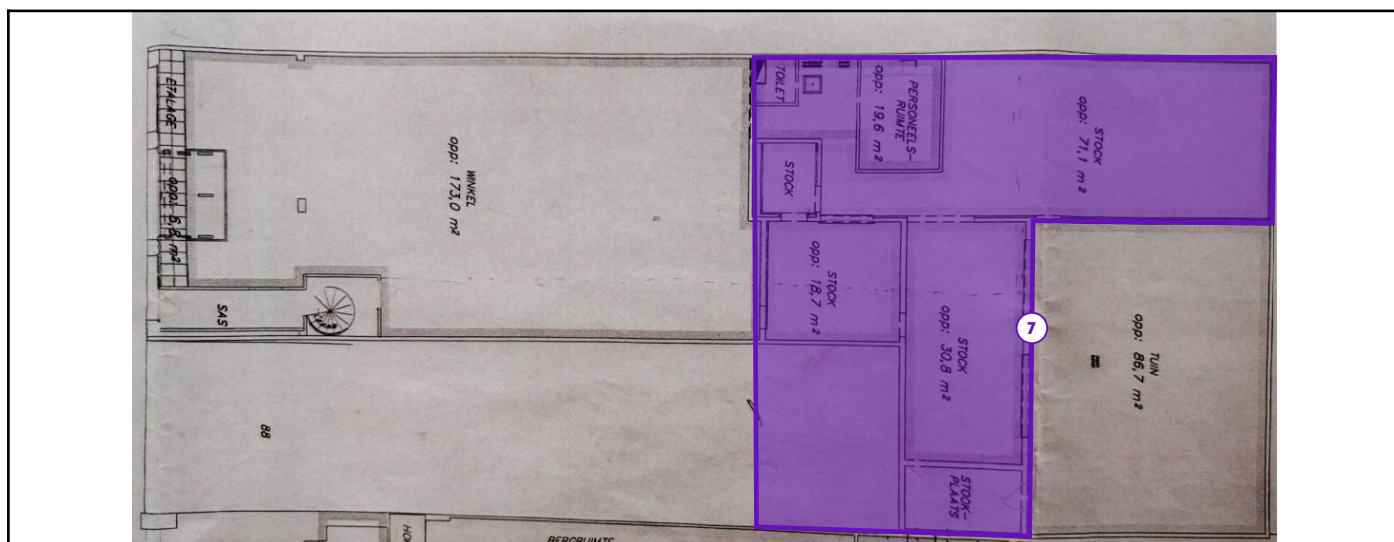
## Plan 1.2: Gelijkvloers

Beschrijving	Type	Actie
7. EPDM platdak	Overige ruimte of materiaal	-

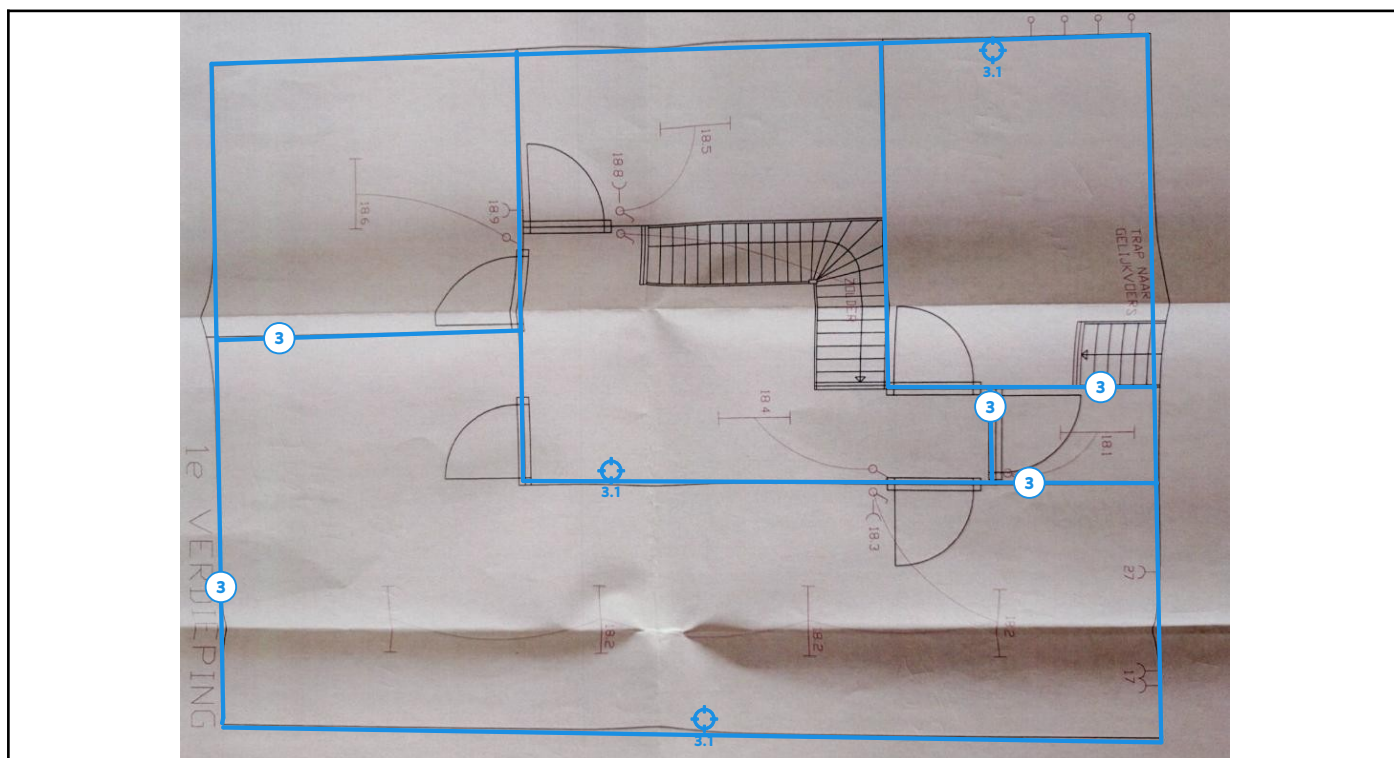
## Plan 1.3: Eerste verdieping

Beschrijving	Type	Actie
3. Pleisterwerk muren	Geen asbest	-
3.1 Code: M01	Mengmonster	-

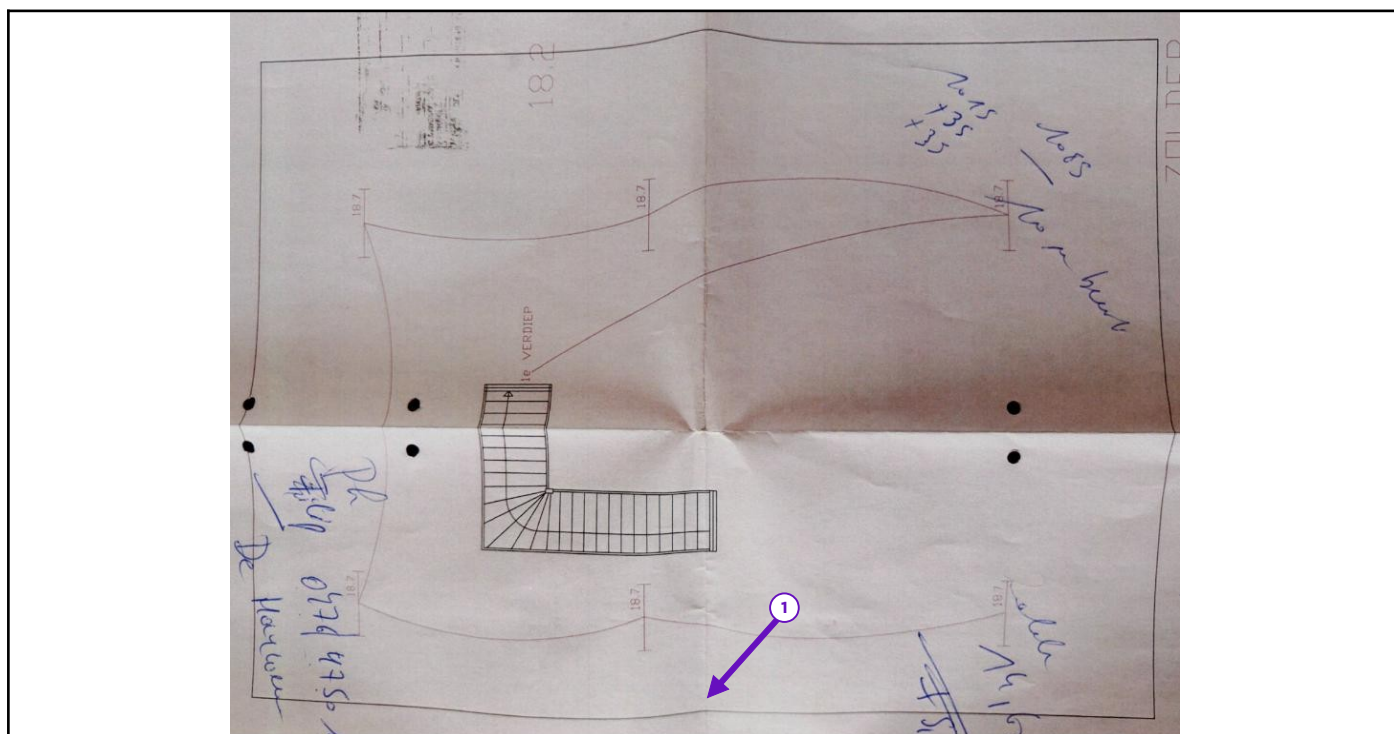
## Plan 1.4: Zolder

Beschrijving	Type	Actie
1. Schoorsteen rookgaskanaal - beoordeling	Beperking	-

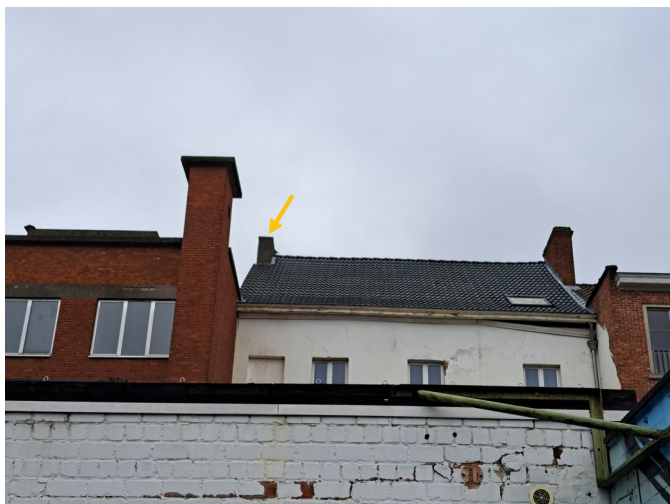
Situeringfoto

**Reden:** Het te onderzoeken materiaal situeert zich hoger dan 3,50 m te rekenen vanaf een veilige ondergrond

**Uitleg van de asbestdeskundige:** Het rookgaskanaal is niet beoordeeld. Aan de binnenzijde is de kachel aangesloten. Aan de buitenzijde is het hoger dan 3,5 meter om de schoorsteen te inspecteren. Het is niet zichtbaar of er een asbestverdacht rookgaskanaal aanwezig is in de schoorsteen. Conform ons inspectieprotocol mogen wij een beperking inroepen voor hoogtes hoger dan 3,5 m. Indien men dit wil laten onderzoeken, dient er een nieuwe afspraak gemaakt te worden en moet er een hoogtewerker voorzien worden, evenals iemand die bevoegd is om deze te bedienen en eventueel een techniek die de al dan niet aanwezige schouwhoed kan afnemen en weer terugplaatsen.

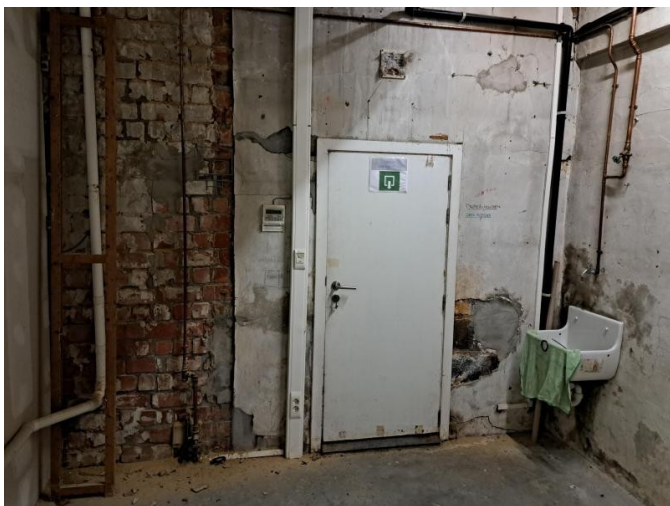
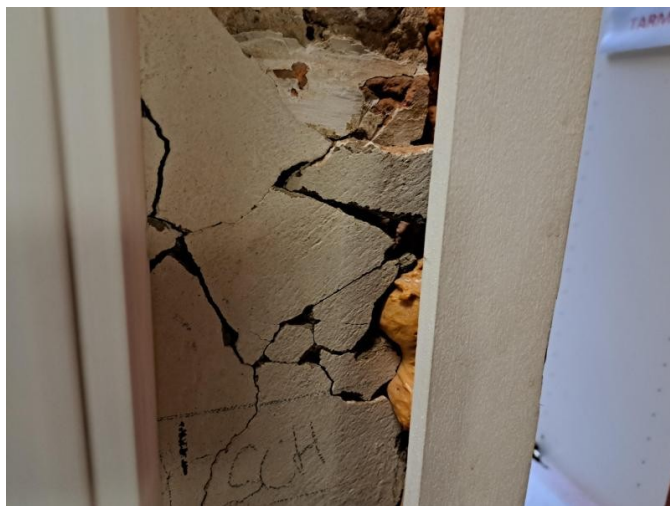
## Fiche 2: Cementering muren lokaal achteraan

Geen asbest

#	Type	Referentie	Resultaat
2.1	Mengmonster	MM02	Geen asbest

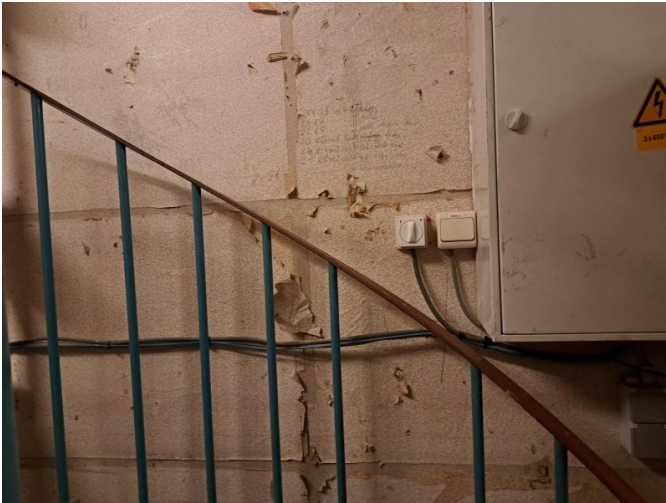
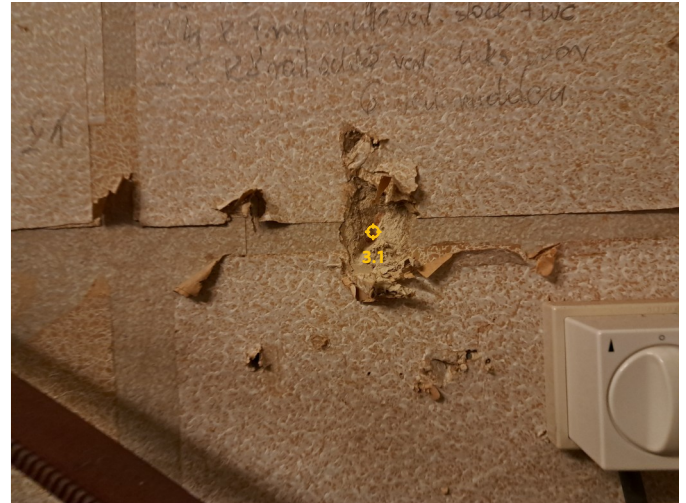
## Fiche 3: Pleisterwerk muren

Geen asbest

#	Type	Referentie	Resultaat
3.1	Mengmonster	M01	Geen asbest

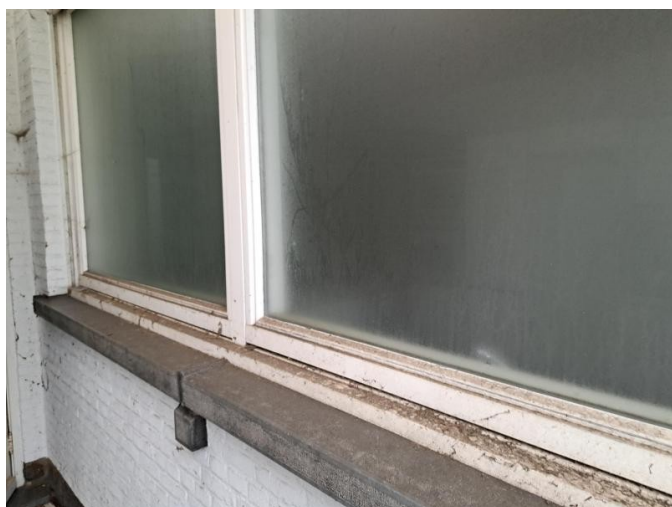
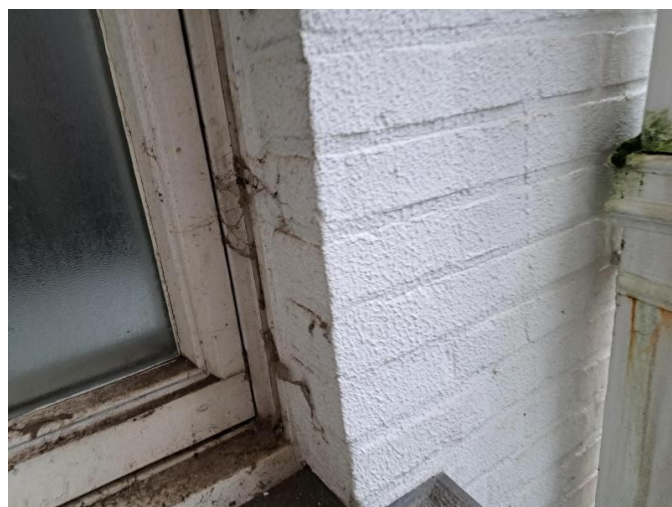
### Fiche 4: Afdichtingsmateriaal aan schrijnwerk

Beschrijving	Notitie	Terug te vinden op plannen
Fiche 4: Afdichtingsmateriaal aan schrijnwerk	<p>Bij de visuele inspectie werd rond de ramen en deuren een kitafdichting aangetroffen.</p> <p>Op basis van de uiterlijk waarneembare kenmerken (kleur, glans, textuur, hechting) en de toepassingsperiode werd vastgesteld dat het gaat om een moderne siliconenkit en niet om een bitumineuze of asbesthoudende afdichting. Al het schrijnwerk zowel tussen raam en kozijn als kozijn en wand.</p>	-
Fiche 5: Onderdak van de woning is uit doek	-	-
Fiche 6: Dakbedekking - dakpannen	<p>Tijdens de inspectie werden op het dak keramische (of betonnen) dakpannen aangetroffen.</p> <p>Op basis van de visuele kenmerken (vorm, kleur, textuur, breukvlak) en de toepassingsperiode werd vastgesteld dat het gaat om niet-asbesthoudende dakbedekking.</p>	-
Fiche 7: EPDM platdak	-	Plan 1.2: Gelijkvloers
