# Asbestinventarisatetest

Breedstraat 1/24, 9100 Sint-Niklaas

Attestnummer : 20251029-000428.000  
Uitgegeven op : 29.10.2025  
Geldig tot : Onbeperkt (tenzij de toestand wijzigt)

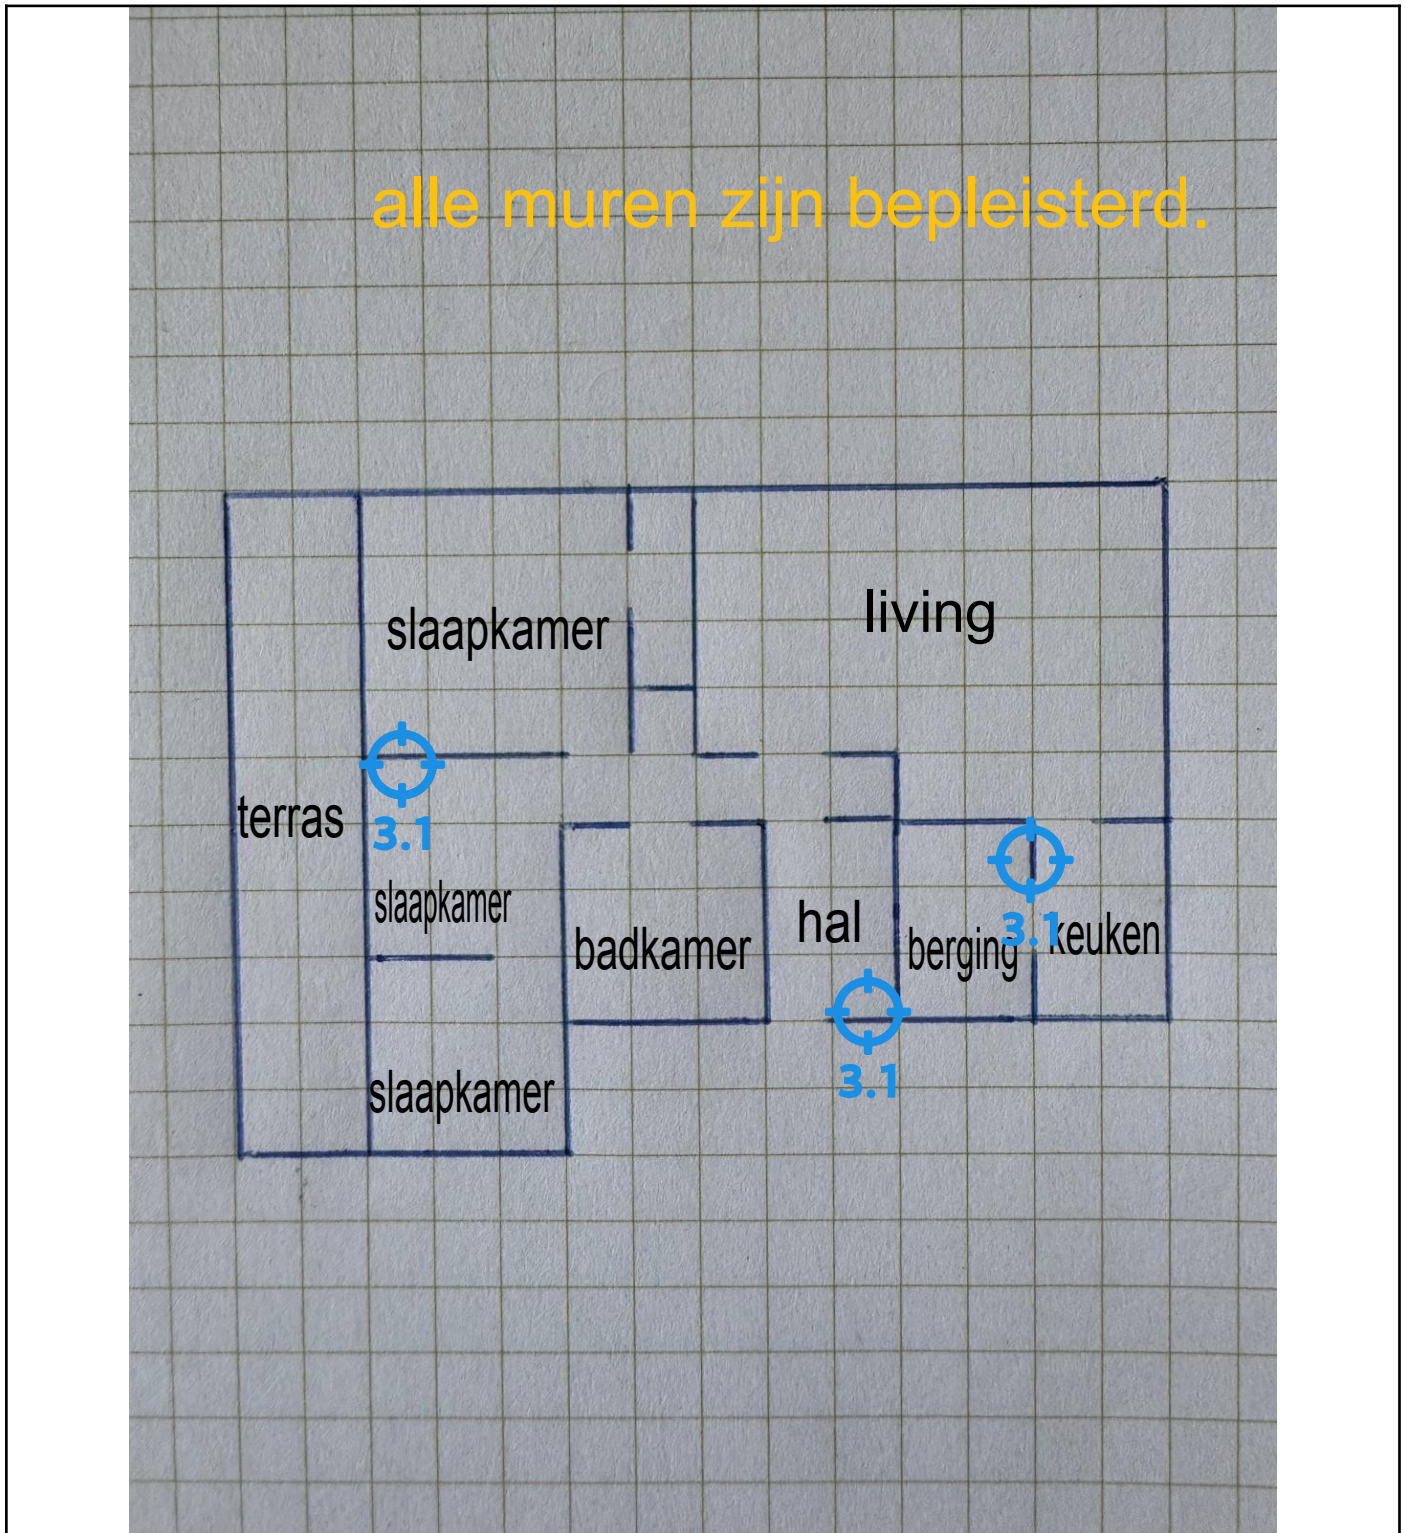
## Plan 1.1: bus 24

Beschrijving	Type	Actie
3. Pleisterwerk muren	Geen asbest	-

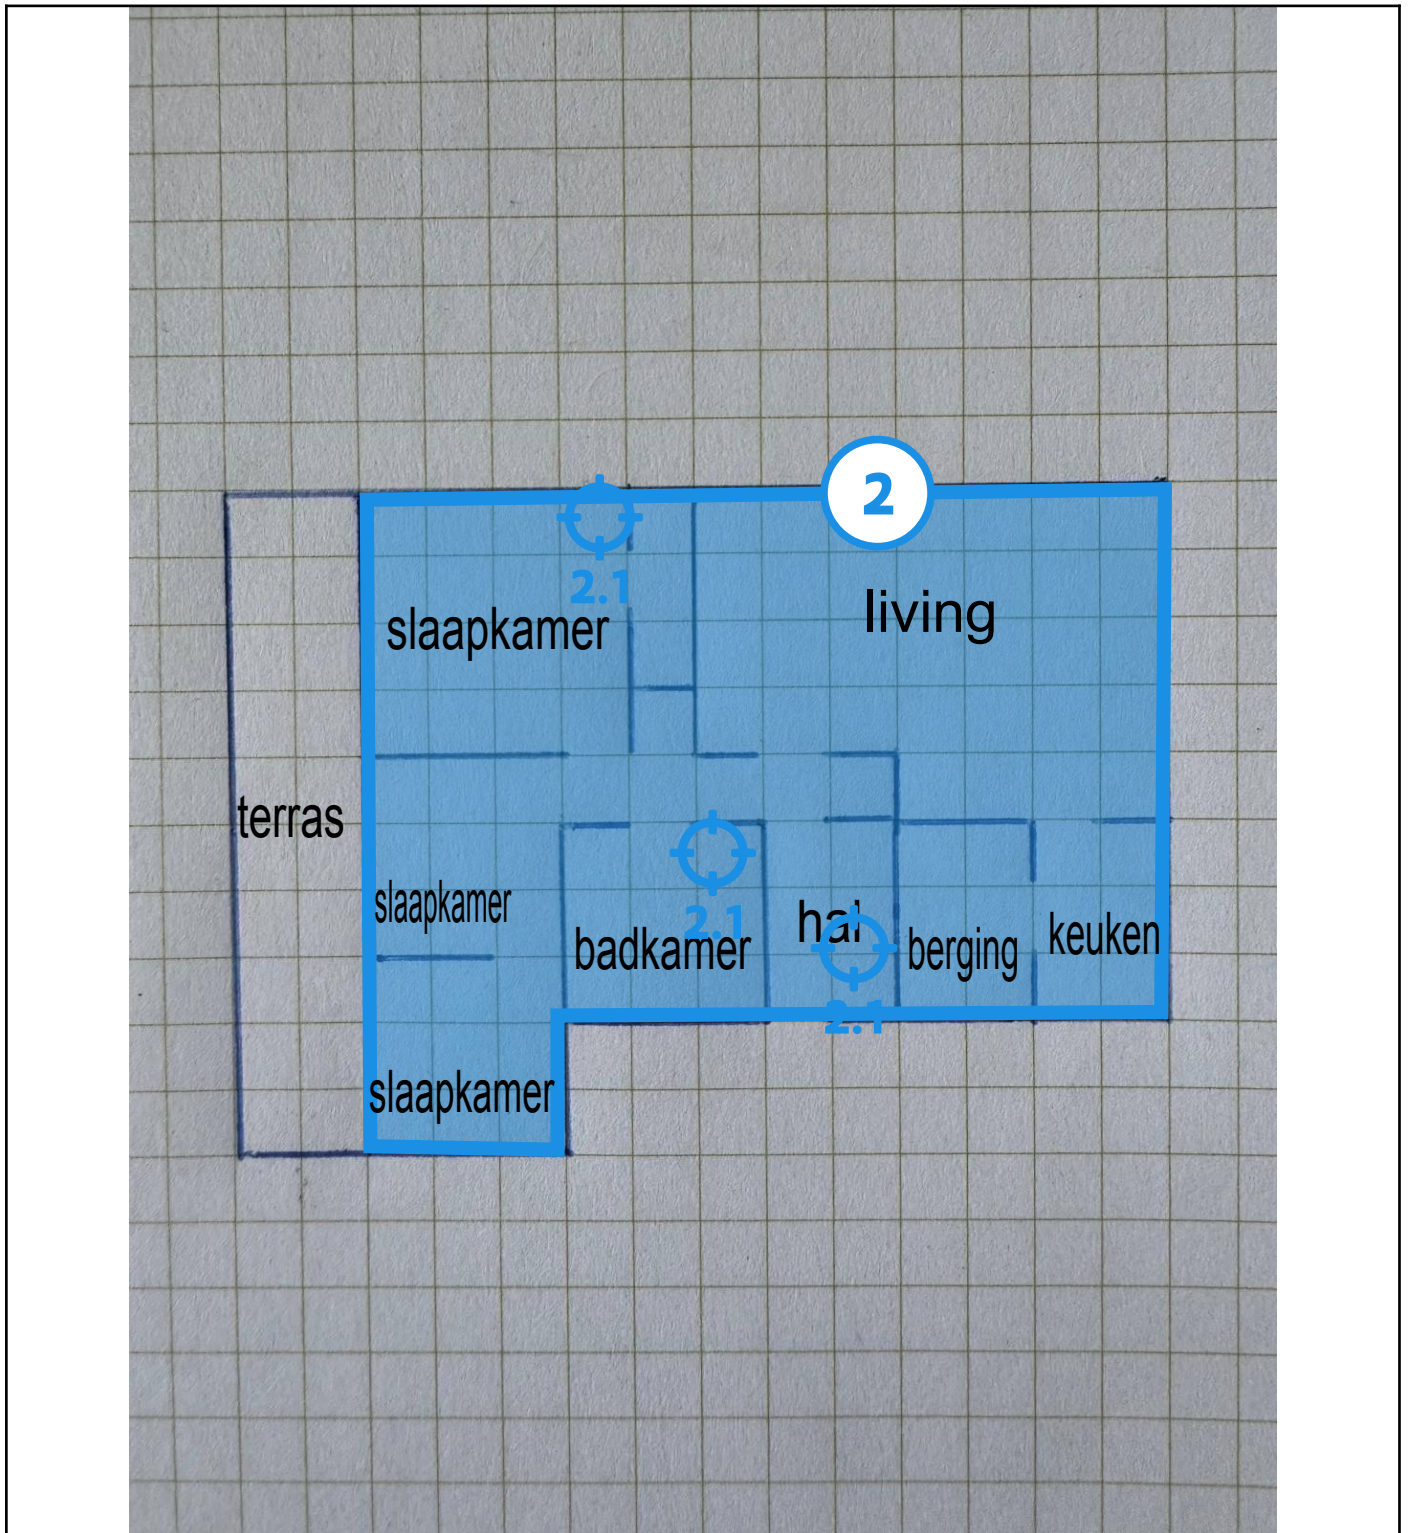
## Plan 1.2: bus 24

Beschrijving	Type	Actie
2. Pleisterwerk plafonds	Geen asbest	-

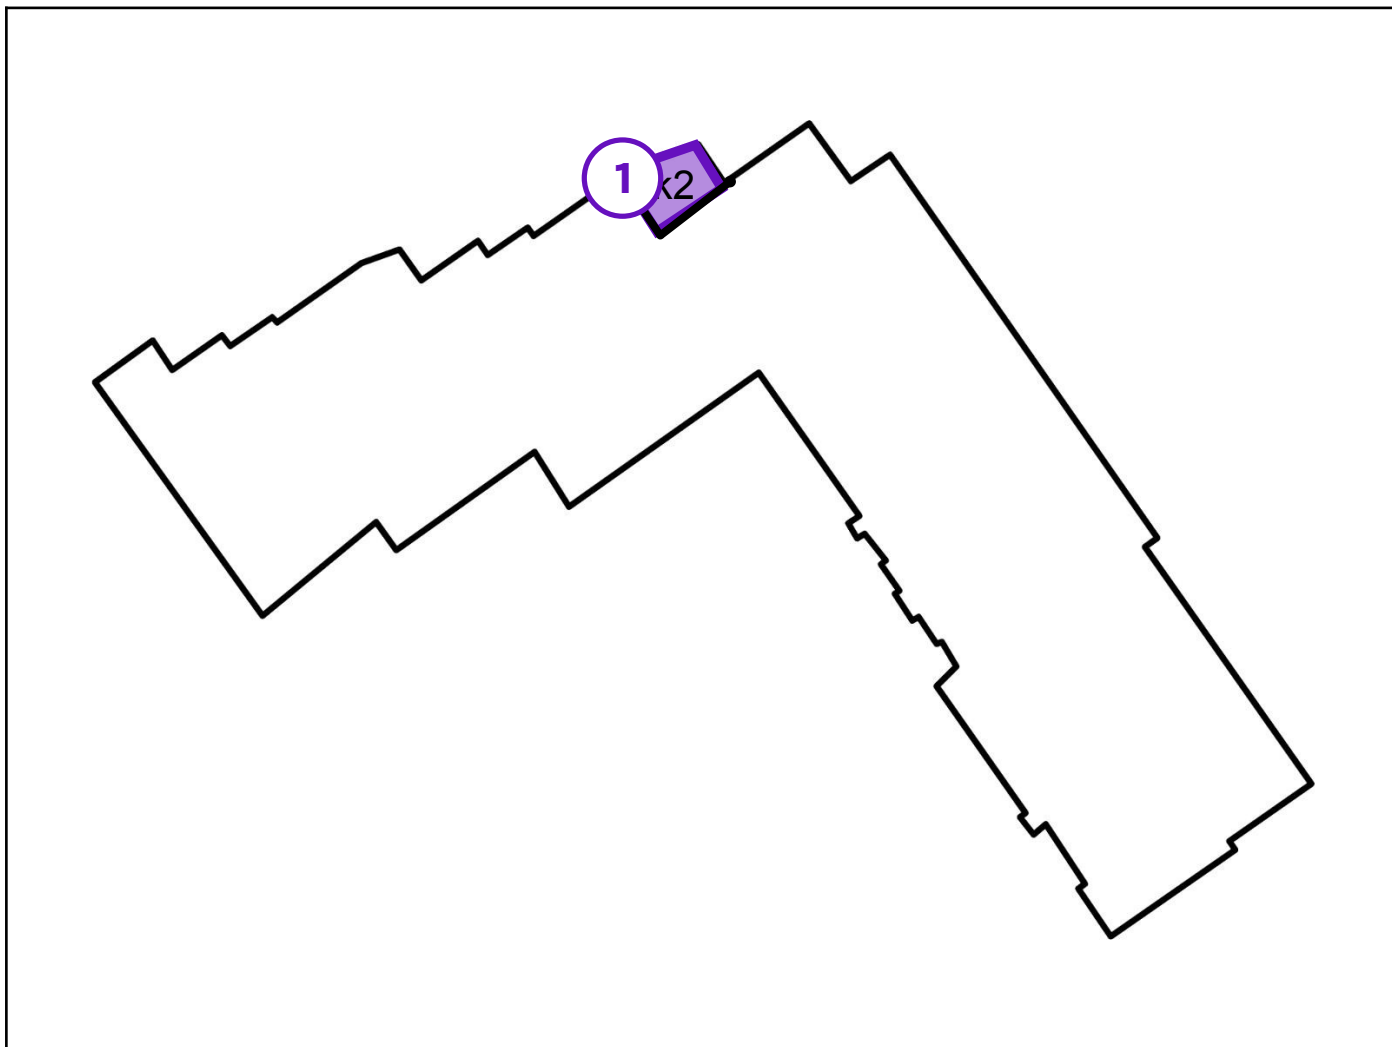
## Plan 1.3: Hoofdgebouw plan

Beschrijving	Type	Actie
1. kelderberging	Advies	-

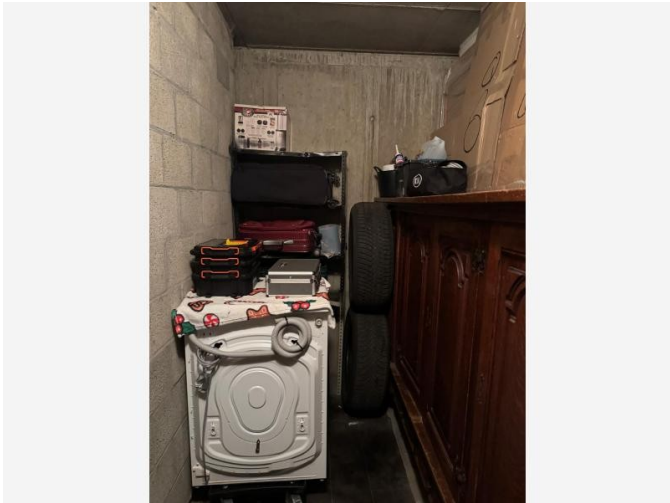
Vrije foto

er werd geen asbestverdacht materiaal aangetroffen in de kelderberging.

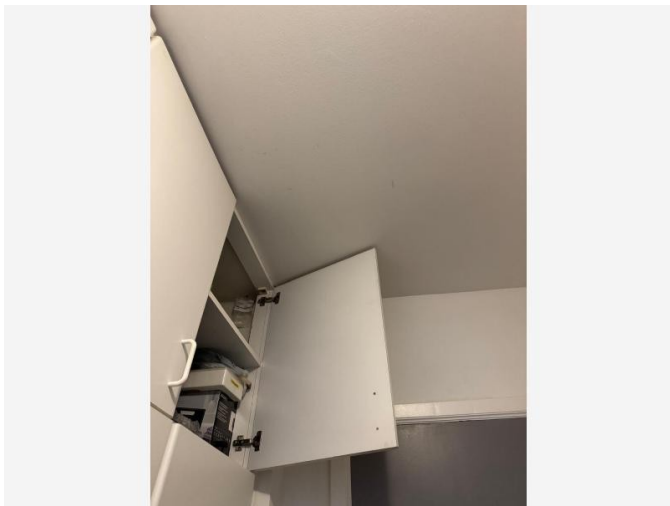
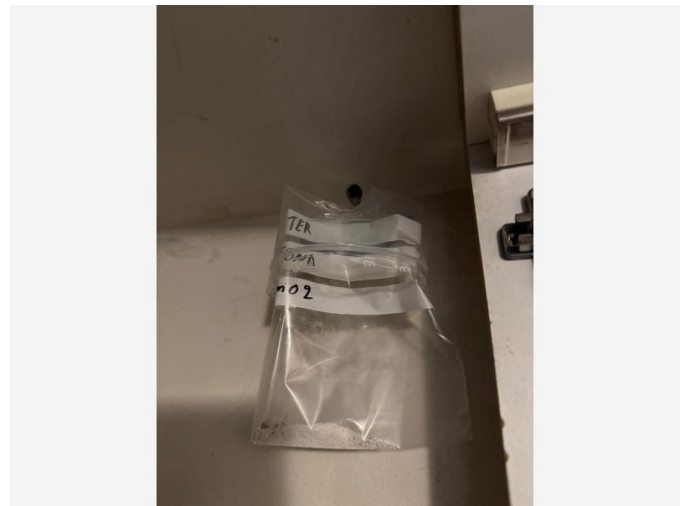
Overzichtsfoto

Geen asbest

#	Type	Referentie	Resultaat
2.1	Mengmonster	M02	Geen asbest

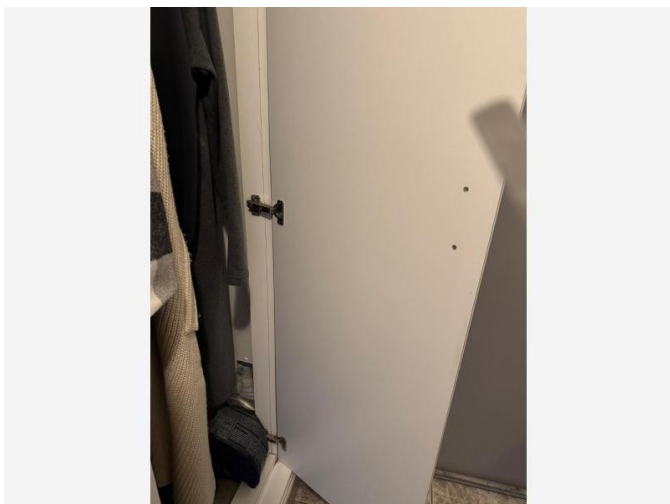
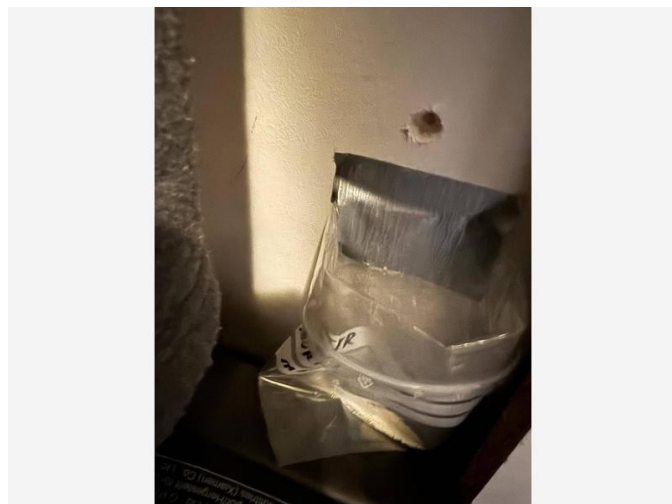
Overzichtsfoto

Geen asbest

#	Type	Referentie	Resultaat
3.1	Mengmonster	M01	Geen asbest
