Asbestinventarisatetest

Hendrik Consciencestraat 38, 9120 Beveren-Kruibeke-Zwijndrecht

Attestnummer : 20260403-000002.000

Uitgegeven op : 03.04.2026

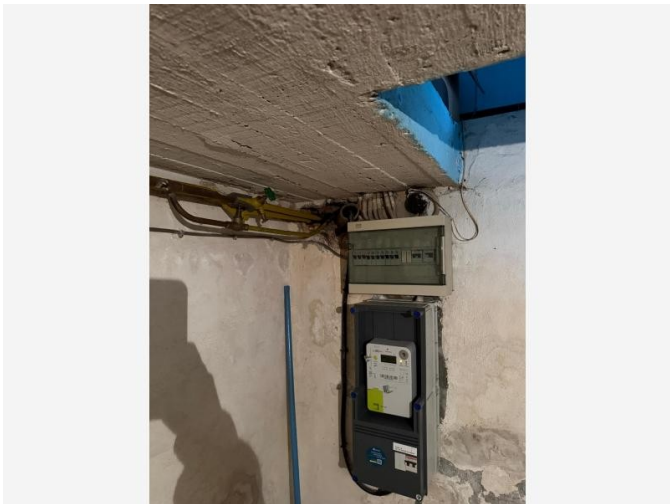
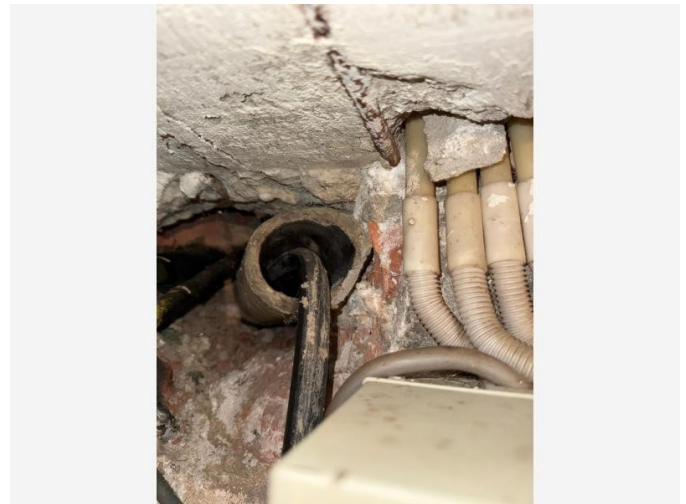
Het asbestmateriaal valt onder de mijlpaal van 2040.

Eindbeoordeling materiaalrisico	Verhoogd materiaalrisico en/of verhoogde kans op vezelvrijgave
Opmerking	De risicobeoordeling is uitgevoerd op basis van de waarnemingen die zijn gedaan tijdens het plaatsbezoek. De beoordeling is beperkt tot de situatie zoals deze op dat moment werd aangetroffen. Het is de verantwoordelijkheid van de eigenaar om ervoor te zorgen dat de toestand in overeenstemming blijft met de bevindingen van de beoordeling van de asbestdeskundige.

#	Type	Referentie	Resultaat
1.1	Puntmonster	MM05	Chrysotiel, Crocidoliet

Beschrijving	Asbestcement buis
Omgeving	Binnen
Primaire drager	Binnenwand
Asbestmateriaal	Buis, koker, leiding, pijp, doorvoer
Bindmiddel van asbestmateriaal	Cement
Gebondenheid op basis van bindmiddel	Hecht
Hoeveelheid (lengte - omtrek - dikte - aantal)	<ul style="list-style-type: none"> • 1,00 m - 20,00 cm - 2,00 cm - 1 stuk
Totaal volume	0,004 m ³
Eenvoudig bereikbaar	Ja
Bevestigingswijze	<ul style="list-style-type: none"> • Geklemd
Identificatiemethode	Een monstername door de asbestdeskundige met laboanalyse door een asbestlabo.
Destructieve handeling voor identificatie	Nee
Opmerking	<p>De AC buis bevindt zich in de kelder; het is niet mogelijk om te zien hoe lang de buis is.</p> <p>Deze oppervlakte, volumes en gewichten zijn niet exact opgemeten, maar geschat op basis van een realistische benadering.</p> <p>De opgegeven hoeveelheden mogen niet gebruikt worden als maatstaf van heffing.</p> <p>De monstername is uitgevoerd volgens het geldende inspectieprotocol, maar blijft beperkt tot de genomen steekproef.</p>

- Zorg voor een veilig beheer. Vermijd het beschadigen van het asbestmateriaal. Controleer de toestand jaarlijks op wijzigingen.

- Eenvoudige handelingen: mag via doe-het-zelf of door werknemer(s) met opleidingsattest eenvoudige handelingen
Raadpleeg de actuele wetgeving op de website van OVAM. Onder strikte voorwaarden kan het eventueel toegestaan zijn om deze toepassing zelf te verwijderen. Bij twijfel wordt echter sterk aangeraden om een erkende asbestverwijderaar te raadplegen. Zorg er bovendien voor dat u zich goed informeert via de websites van OVAM en andere officiële bronnen over de vereiste persoonlijke beschermingsmaatregelen en de richtlijnen voor het veilig verwijderen van asbest. Zie ook CODEX Art. VI.3-52. t.e. m Art. VI.3-69.

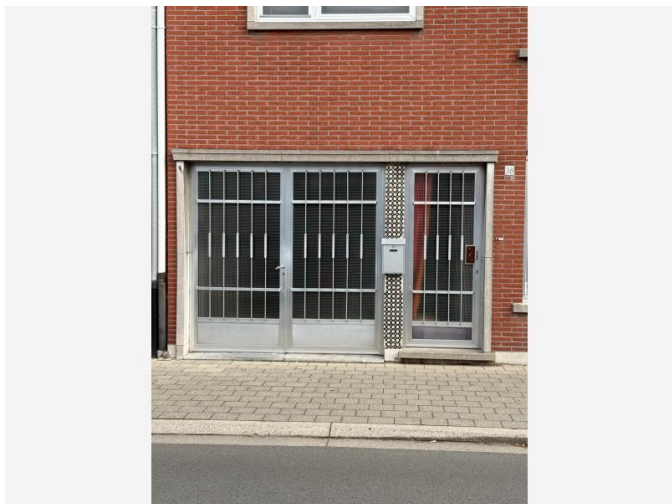
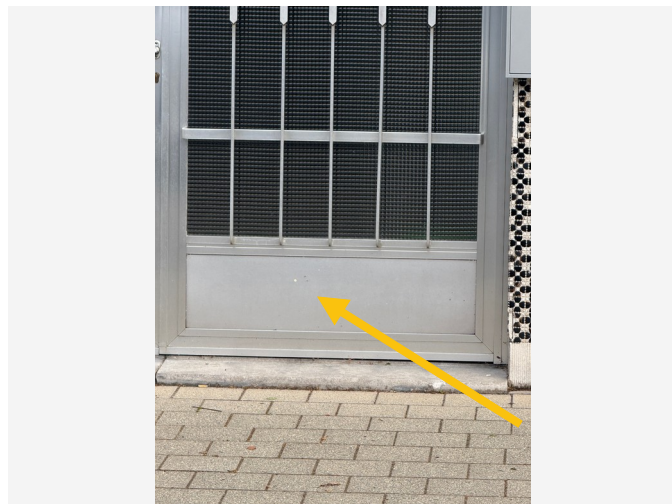
Het asbestmateriaal valt onder de mijlpaal van 2040.

Eindbeoordeling materiaalrisico	Verhoogd materiaalrisico en/of verhoogde kans op vezelvrijgave
Opmerking	De risicobeoordeling is uitgevoerd op basis van de waarnemingen die steekproefsgewijs gebeurd zijn tijdens het plaatsbezoek. De beoordeling is beperkt tot de situatie zoals deze op dat moment werd aangetroffen. Het is de verantwoordelijkheid van de eigenaar om ervoor te zorgen dat de toestand in overeenstemming blijft met de bevindingen van de beoordeling van de asbestdeskundige.

Beschrijving	Vensterpaneel (type Glasal)
Omgeving	Buiten
Primaire drager	Wandopening verticaal (raam, deur, ...)
Asbestmateriaal	Plaat, paneel, tablet - Geëmailleerd, type Glasal
Bindmiddel van asbestmateriaal	Cement
Gebondenheid op basis van bindmiddel	Hecht
Hoeveelheid (oppervlakte - dikte - aantal)	<ul style="list-style-type: none"> • 0,30 m² - 1,00 cm - 3 stuks
Totaal volume	0,009 m ³
Eenvoudig bereikbaar	Ja
Bevestigingswijze	<ul style="list-style-type: none"> • Geklemd • Verlijmd, ingegoten, versmeerd
Identificatiemethode	<p>De asbestdeskundige beoordeelt het materiaal als asbestverdacht en dus asbesthoudend, en dit zonder monstername.</p> <p>Motivatie: De monstername brengt andere schade aan dan schade die inherent is aan de monstername.</p>
Destructieve handeling voor identificatie	Nee
Opmerking	<p>Deze oppervlakte, volumes en gewichten zijn niet exact opgemeten, maar geschat op basis van een realistische benadering.</p> <p>De opgegeven hoeveelheden mogen niet gebruikt worden als maatstaf van heffing.</p>

- Zorg voor een veilig beheer. Vermijd het beschadigen van het asbestmateriaal. Controleer de toestand jaarlijks op wijzigingen.
- Voer bijkomende staalname(s) uit.

- Eenvoudige handelingen: mag via doe-het-zelf of door werknemer(s) met opleidingsattest eenvoudige handelingen
Deze toepassing mag door een aannemer die over een opleidingsattest eenvoudige handelingen beschikt of door een particulier (doe-het-zelver), verwijderd worden indien er geen verhoogd risico op vrijgave van asbestvezels (max. concentratie 0,01 vezels/cm³ - CODEX Art. VI.3-54) ontstaat en de toepassing voorafgaand wordt gefixeerd/bevochtigd. De individuele elementen moeten zonder machinale werktuigen (boormachine, slijpschijf, hogedrukreiniger, etc.) en zonder breken of gooien een voor een losgemaakt worden en dubbel en luchtdicht verpakt afgevoerd worden naar een erkend afvalpunt (recyclagepark). Daar moeten ze voorzichtig in de container voor asbestafval worden gelegd. Op het recyclagepark worden uitsluitend hechtgebonden asbestmaterialen aanvaard. Niet-hechtgebonden asbestmaterialen kunnen enkel bij een erkend asbestverwijderaar of asbestafvalverwerker worden aangeboden.

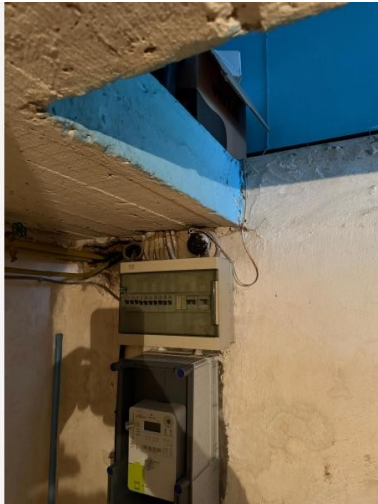
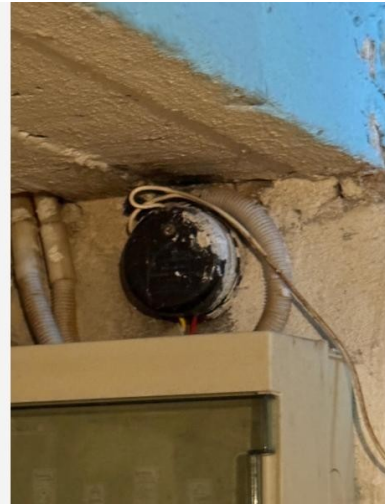
Het asbestmateriaal valt onder de mijlpaal van 2040.

Eindbeoordeling materiaalrisico	Verhoogd materiaalrisico en/of verhoogde kans op vezelvrijgave
Opmerking	De risicobeoordeling is uitgevoerd op basis van de waarnemingen die steekproefsgewijs gebeurd zijn tijdens het plaatsbezoek. De beoordeling is beperkt tot de situatie zoals deze op dat moment werd aangetroffen. Het is de verantwoordelijkheid van de eigenaar om ervoor te zorgen dat de toestand in overeenstemming blijft met de bevindingen van de beoordeling van de asbestdeskundige.

Beschrijving	Bakeliet stopcontact
Omgeving	Binnen
Primaire drager	Communicatie en elektrische infrastructuur en uitrusting
Asbestmateriaal	Plaat, paneel, tablet - Type Bakeliet
Bindmiddel van asbestmateriaal	Kunststof of -hars
Gebondenheid op basis van bindmiddel	Hecht
Hoeveelheid (oppervlakte - dikte - aantal)	• 0,10 m ² - 1,00 cm - 1 stuk
Totaal volume	0,001 m ³
Eenvoudig bereikbaar	Ja
Bevestigingswijze	• Geschroefd
Identificatiemethode	De asbestdeskundige beoordeelt het materiaal als asbestverdacht en dus asbesthoudend, en dit zonder monstername. Motivatie: De monstername brengt andere schade aan dan schade die inherent is aan de monstername.
Destructieve handeling voor identificatie	Nee
Opmerking	De hoeveelheid is een zo nauwkeurig mogelijke opmeting, waar evenwel kleine afwijkingen op mogelijk zijn.

- Zorg voor een veilig beheer. Vermijd het beschadigen van het asbestmateriaal. Controleer de toestand jaarlijks op wijzigingen.
- Voer bijkomende staalname(s) uit.

- Eenvoudige handelingen: mag via doe-het-zelf of door werknemer(s) met opleidingsattest eenvoudige handelingen
Deze toepassing mag door een aannemer die over een opleidingsattest eenvoudige handelingen beschikt of door een particulier (doe-het-zelver), verwijderd worden indien er geen verhoogd risico op vrijgave van asbestvezels (max. concentratie 0,01 vezels/cm³ - CODEX Art. VI.3-54) ontstaat en de toepassing voorafgaand wordt gefixeerd/bevochtigd. De individuele elementen moeten zonder machinale werktuigen (boormachine, slijpschijf, hogedrukreiniger, etc.) en zonder breken of gooien een voor een losgemaakt worden en dubbel en luchtdicht verpakt afgevoerd worden naar een erkend afvalpunt (recyclagepark). Daar moeten ze voorzichtig in de container voor asbestafval worden gelegd. Op het recyclagepark worden uitsluitend hechtgebonden asbestmaterialen aanvaard. Niet-hechtgebonden asbestmaterialen kunnen enkel bij een erkend asbestverwijderaar of asbestafvalverwerker worden aangeboden.

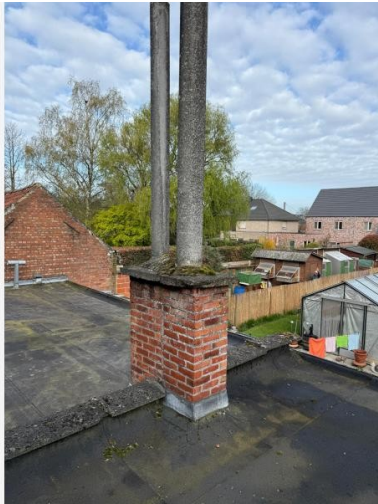
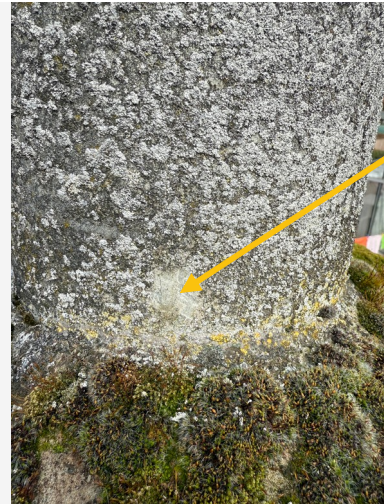
Het asbestmateriaal valt onder de mijlpaal van 2040.

- Zorg voor een veilig beheer. Vermijd het beschadigen van het asbestmateriaal. Controleer de toestand jaarlijks op wijzigingen.
- Verwijder dit asbestmateriaal zo snel mogelijk. Volg de toestand goed op.

- Eenvoudige handelingen: mag via doe-het-zelf of door werknemer(s) met opleidingsattest eenvoudige handelingen
Deze toepassing mag door een aannemer die over een opleidingsattest eenvoudige handelingen beschikt of door een particulier (doe-het-zelver), verwijderd worden indien er geen verhoogd risico op vrijgave van asbestvezels (max. concentratie 0,01 vezels/cm³ - CODEX Art. VI.3-54) ontstaat en de toepassing voorafgaand wordt gefixeerd/bevochtigd. De individuele elementen moeten zonder machinale werktuigen (boormachine, slijpschijf, hogedrukreiniger, etc.) en zonder breken of gooien een voor een losgemaakt worden en dubbel en luchtdicht verpakt afgevoerd worden naar een erkend afvalpunt (recyclagepark). Daar moeten ze voorzichtig in de container voor asbestafval worden gelegd. Op het recyclagepark worden uitsluitend hechtgebonden asbestmaterialen aanvaard. Niet-hechtgebonden asbestmaterialen kunnen enkel bij een erkend asbestverwijderaar of asbestafvalverwerker worden aangeboden.

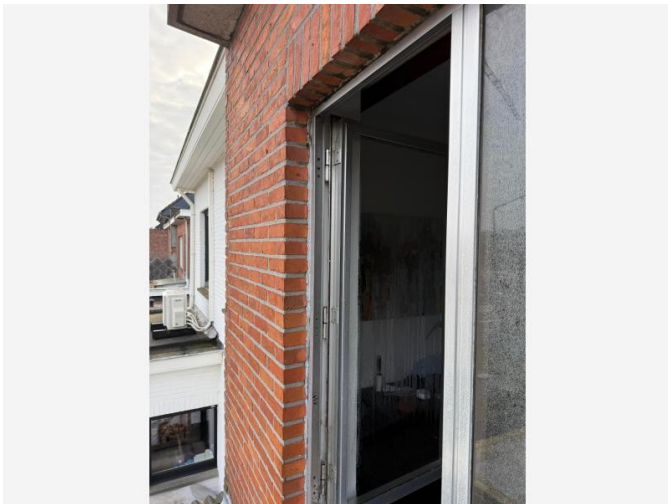
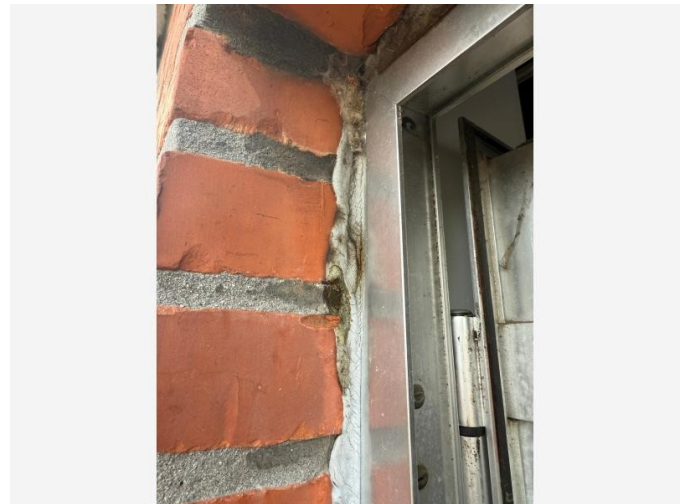
Beschrijving	Mastiek raam
Omgeving	Buiten
Primaire drager	Wandopening verticaal (raam, deur, ...)
Asbestmateriaal	In-situ afwerkingslagen - Pasta, stopverf, voegsel, stopsel, vulsel, mastiek, katten, ...
Bindmiddel van asbestmateriaal	Kitten, mastiek, pasta
Gebondenheid op basis van bindmiddel	Hecht
Hoeveelheid (gewicht - aantal)	<ul style="list-style-type: none"> • 2,00 kg - 1 stuk
Totaal gewicht	2,00 kg
Eenvoudig bereikbaar	Ja
Bevestigingswijze	<ul style="list-style-type: none"> • Verlijmd, ingegoten, versmeerd
Identificatiemethode	Een monstername door de asbestdeskundige met laboanalyse door een asbestlabo.
Destructieve handeling voor identificatie	Nee
Opmerking	<p>Deze oppervlakte, volumes en gewichten zijn niet exact opgemeten, maar geschat op basis van een realistische benadering.</p> <p>De opgegeven hoeveelheden mogen niet gebruikt worden als maatstaf van heffing.</p> <p>De monstername is uitgevoerd volgens het geldende inspectieprotocol, maar blijft beperkt tot de genomen steekproef.</p>

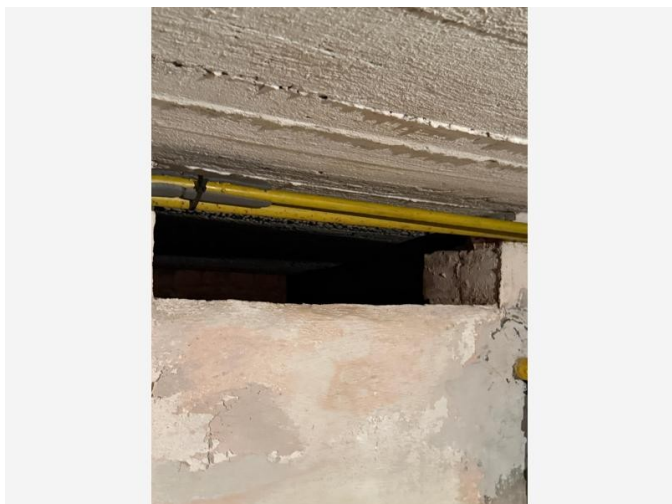
(Asbest)materiaal	Rookgaskanaal
Karakterisatie	Asbest (verdacht)
Primaire drager	HVAC infrastructuur en uitrusting
