# Asbestinventarisatetest

Stuurstraat 77, 9120 Beveren-Kruibeke-Zwijndrecht

Attestnummer : 20250622-000091.000

Uitgegeven op : 22.06.2025

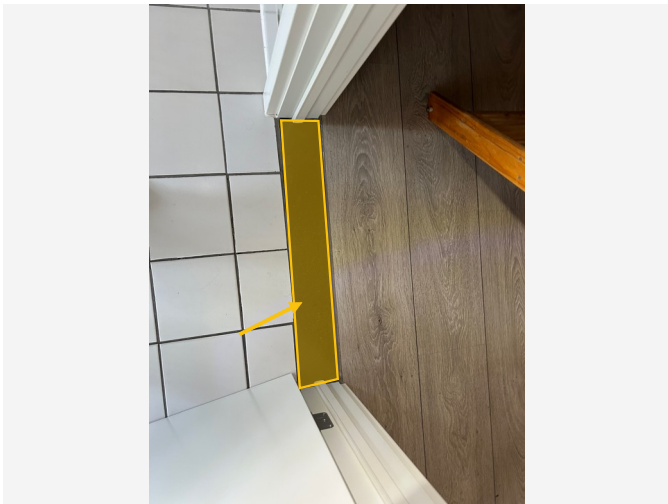
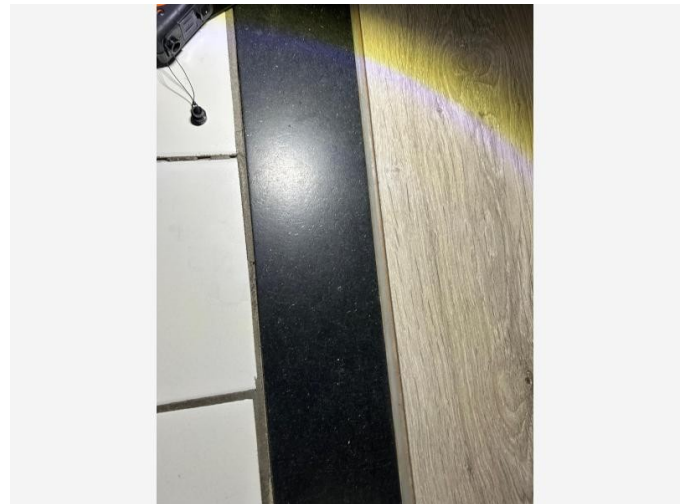
| Fiche 1: Deurdorpels (entre-porte) massal..... | 24 |

Het asbestmateriaal valt onder de mijlpaal van 2040.

| Eindbeoordeling materiaalrisico | Laag materiaalrisico en/of verlaagde kans op vezelvrijgave |

| Gebondenheid | Categorie 1: hechtgebonden in oorsprong |
| Asbestsoort (vezeltype) | Alleen chrysotiel |
| Asbestconcentratie | Laag (< 50%) |
| Toestand van het materiaal | Licht beschadigd, licht verweerd. Intact calciumsilicaatmateriaal of categorie III 'gebondenheid' |

| Beschrijving | Deurdorpels (entre-porte) massal |
| Hoeveelheid (oppervlakte - dikte - aantal) | • 0,25 m <sup>2</sup> - 2,00 cm - 5 stuks |

- Zorg voor een veilig beheer. Vermijd het beschadigen van het asbestmateriaal. Controleer de toestand jaarlijks op wijzigingen.

- Eenvoudige handelingen: mag via doe-het-zelf of door werknemer(s) met opleidingsattest eenvoudige handelingen  
Als dit materiaal verwijderd kan worden zonder het te breken, te beschadigen... , dan mag met dit met eenvoudige handelingen.  
Vermijd stofvorming en stofverspreiding op elk moment van de werken. Bevochtig of fixeert het materiaal.  
Het gebruik van sneldraaiende werktuigen (boormachine, slijpschijf, hogedrukreiniger...) is verboden.

- Eenvoudige handelingen: enkel door erkend asbestverwijderaar  
Het verwijderen van deze deurdorpels gaat vermoedelijk gepaard met beschadiging van het asbestmateriaal. Daarom is het aangeraden beroep te doen op een erkend verwijderaar. Deze zal dan ook de juiste en meest veilige verwijderingsmethodiek hanteren.

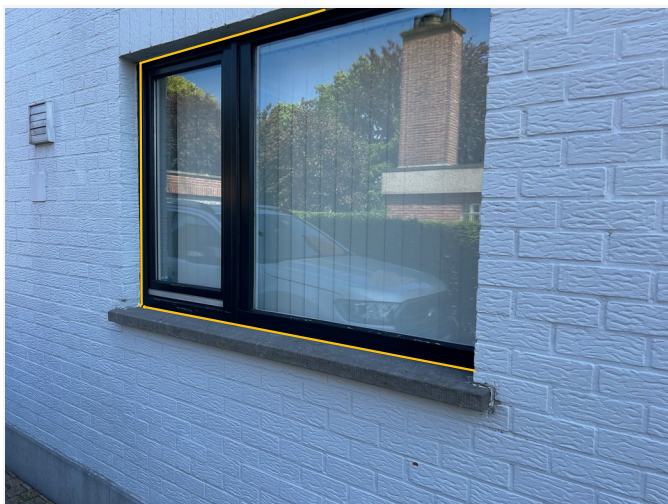
| Fiche 2: Mastiek ramen..... | 28 |

Geen mastiek kunnen vaststellen of bemosnteren. Kans bestaat dat nog onder een schilderlaag oudere mastiek aanwezig is. Mastiek kan asbest bevatten. Bij renovatie van ramen laat dit controleren!

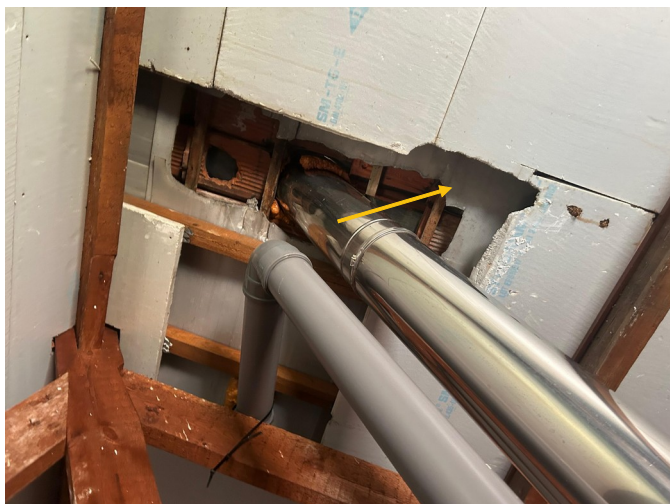
| Fiche 4: Onderdak..... | 30 |

Onderdak vastgesteld via opening isolatie, geen asbest

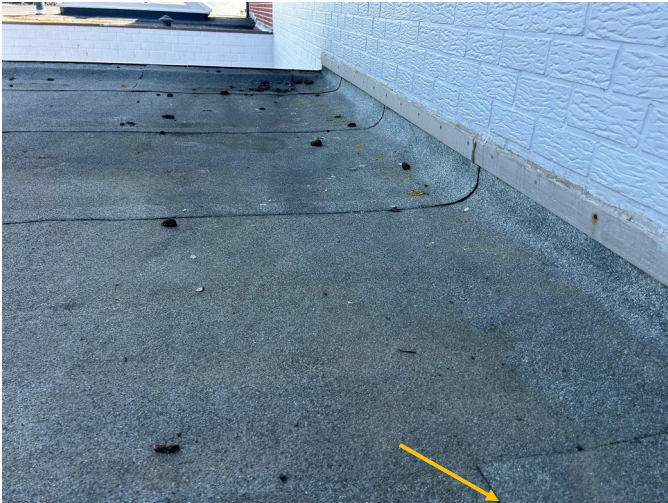
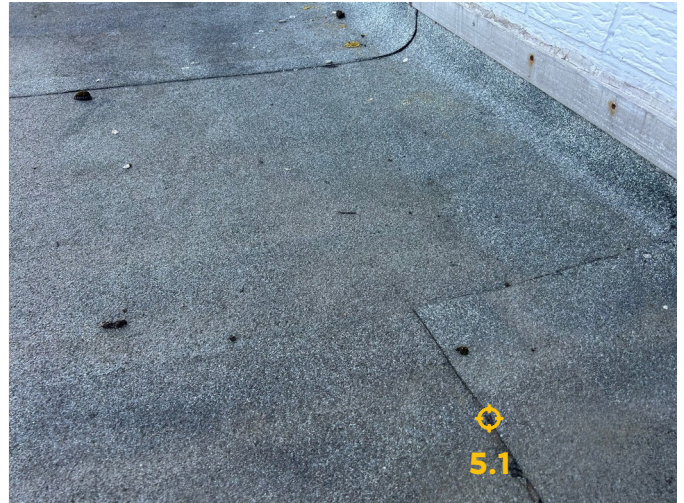
## Fiche 5: Roofing plat dak

Geen asbest

| # | Type | Referentie | Resultaat |
|---|---|---|---|
| 5.1 | Puntmonster | 202506010B | Geen asbest |

| Opmerking | Staal genomen op plat dak achterbouw woning |

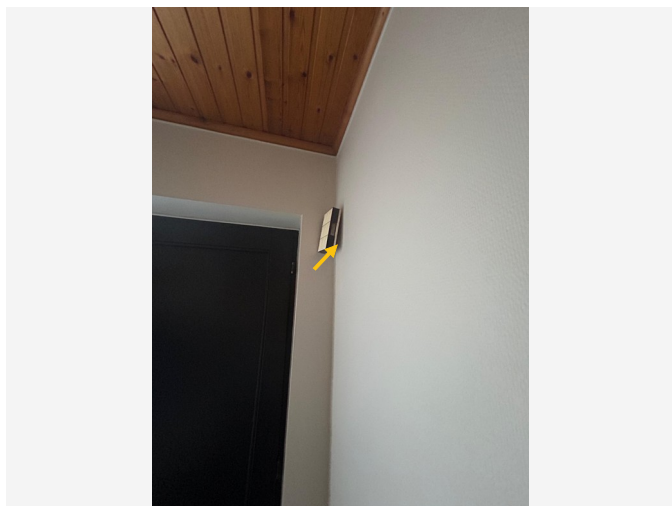
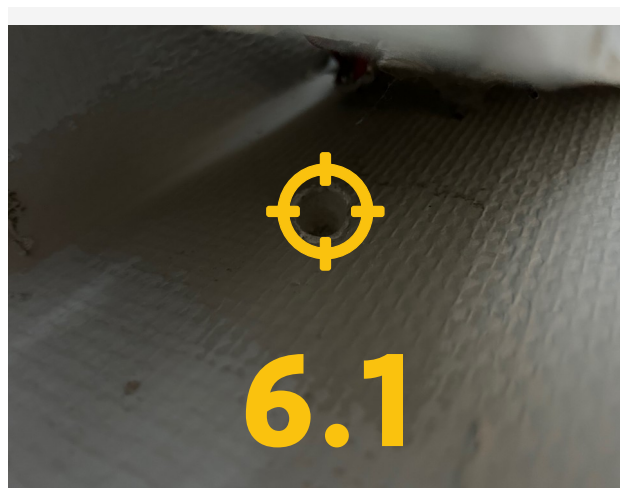
## Fiche 6: Pleisterwerk wanden

Geen asbest

| # | Type | Referentie | Resultaat |
|---|---|---|---|
| 6.1 | Mengmonster | 202506010A | Geen asbest |

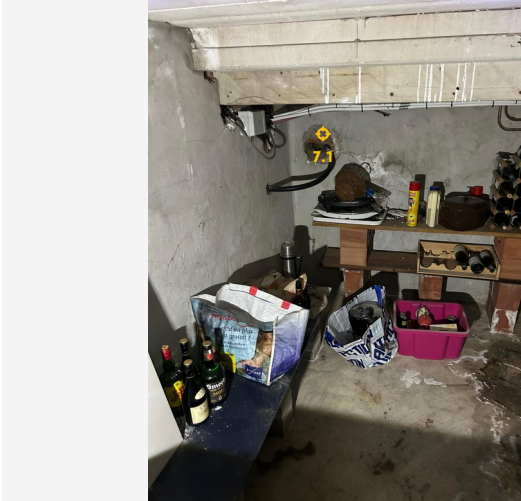
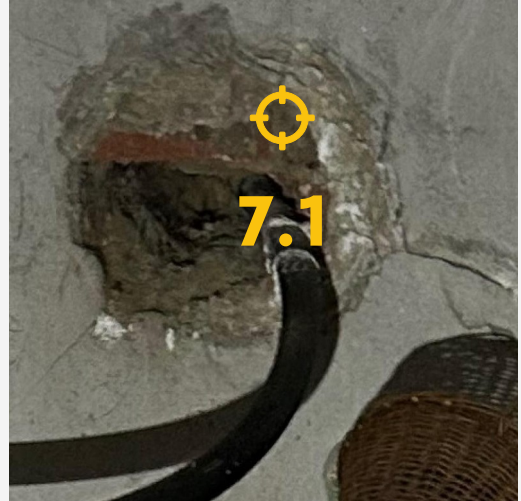
## Fiche 7: Cementering (rijnzand?) kelder

Geen asbest

| # | Type | Referentie | Resultaat |
|---|---|---|---|
| 7.1 | Mengmonster | 202506010C | Geen asbest |
