Asbestinventarisatetest

Gerard Walschaplaan 29, 9120 Beveren-Kruibeke-Zwijndrecht

Attestnummer : 20260314-000121.000

Uitgegeven op : 14.03.2026

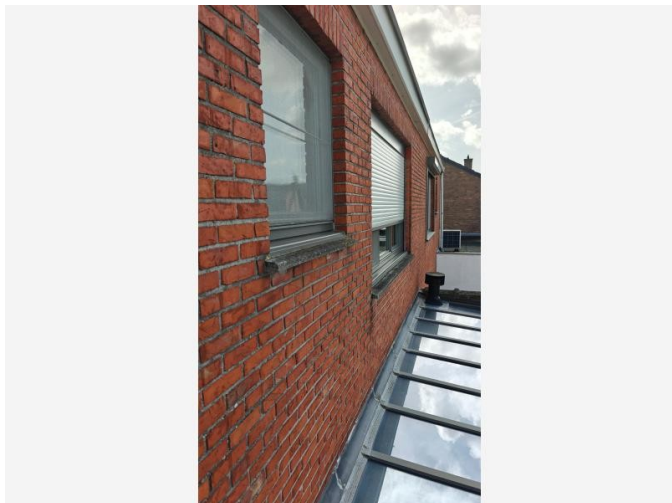
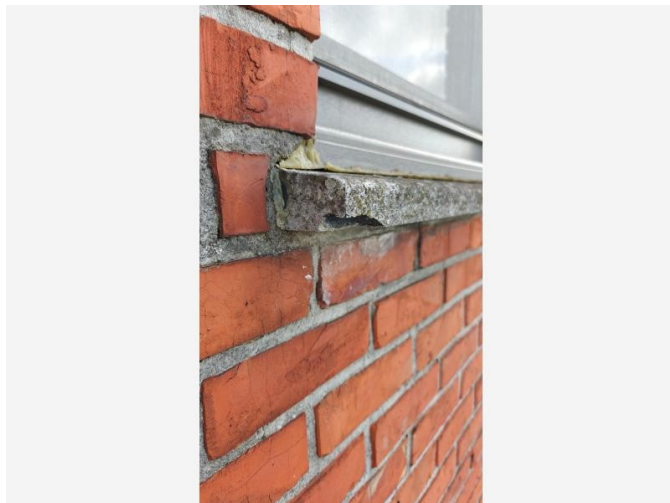
Fiche 1: venstertabletten ramen achtergevel (verdieping)

Asbestmateriaal

Het asbestmateriaal valt onder de mijlpaal van 2040.

Eindbeoordeling materiaalrisico	Verhoogd materiaalrisico en/of verhoogde kans op vezelvrijgave
---------------------------------	--

Gebondenheid	Categorie 1: hechtgebonden in oorsprong
Asbestsoort (vezeltype)	Alleen chrysotiel aanwezig
Asbestconcentratie	Laag (< 50%)
Afschermingsgraad van het gehele materiaal	Geheel of deels vrij aan de buitenlucht, maar geen contact met binnenlucht
Toestand van het materiaal	Matig beschadigd, matig verweerd

#	Type	Referentie	Resultaat
1.1	Puntmonster	3	Chrysotiel

Beschrijving	venstertabletten ramen achtergevel (verdieping)
Omgeving	Buiten
Primaire drager	Wand buitenschil
Asbestmateriaal	Deksteen, muurkap - Hol
Bindmiddel van asbestmateriaal	Cement
Gebondenheid op basis van bindmiddel	Hecht
Hoeveelheid (oppervlakte - dikte - aantal)	• 2,00 m ² - 1,00 cm - 1 stuk
Totaal volume	0,02 m ³
Eenvoudig bereikbaar	Ja
Bevestigingswijze	• Verlijmd, ingegoten, versmeerd
Identificatiemethode	Een monstername door de asbestdeskundige met laboanalyse door een asbestlabo.
Destructieve handeling voor identificatie	Nee
Opmerking	afmetingen/gewichten zijn een indicatief.

Verwijderen

- Verwijder dit asbestmateriaal zo snel mogelijk. Volg de toestand goed op.

- Eenvoudige handelingen: mag via doe-het-zelf of door werknemer(s) met opleidingsattest eenvoudige handelingen
Deze toepassing kan door een aannemer die over een opleidingsattest eenvoudige handelingen beschikt of door een particulier (doe-het-zelf), verwijderd worden. De venstertabletten voorzichtig losgebeiteld worden, extra bevochtigen om stof te voorkomen. Erna voorzichtig asbesthoudende tabletten 1 voor 1 en in hun geheel verwijderen. Niet gooien en geen stortkokers gebruiken. De nodige PBMs (mondmasker ffp3, handschoenen, overschoenen en tyvec(type Cat III,type 5 en 6)) .

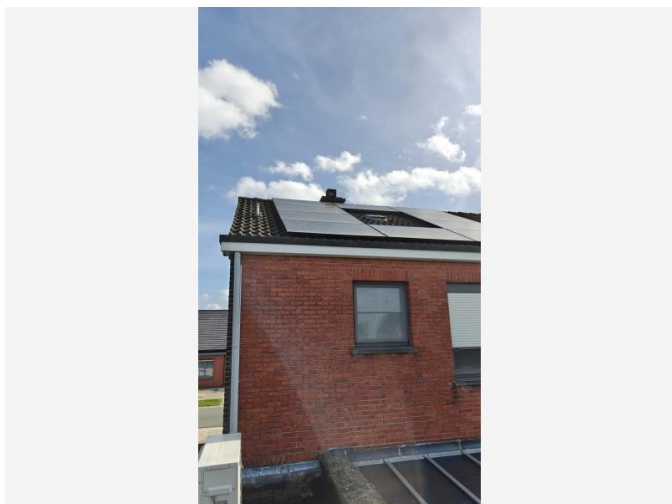
Situeringfoto

Tijdelijke beperking

Reden: Het te onderzoeken materiaal situeert zich hoger dan 3,50 m te rekenen vanaf een veilige ondergrond

Uitleg van de asbestdeskundige: Geen mogelijkheid om te zien of er zich eventueel asbesthoudende materialen bevinden in de rookgaskanalen/schouwen.

(Asbest)materiaal	Rookgaskanaal
Karakterisatie	Asbest (verdacht)
Primaire drager	HVAC infrastructuur en uitrusting

Bij eventuele latere sloop of renovatie dient men dit te controleren

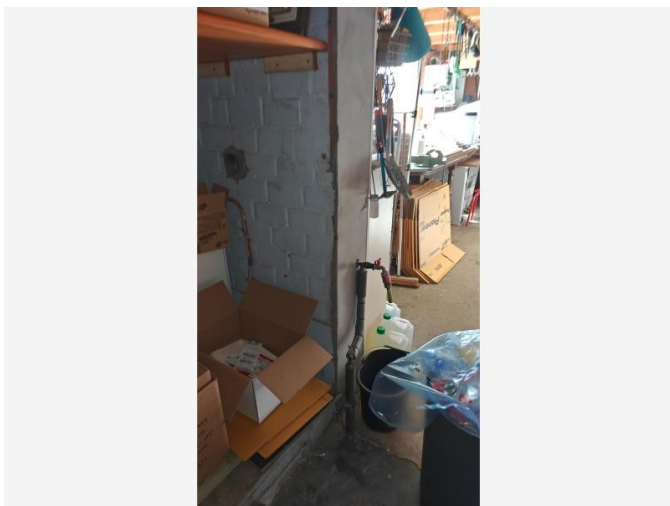
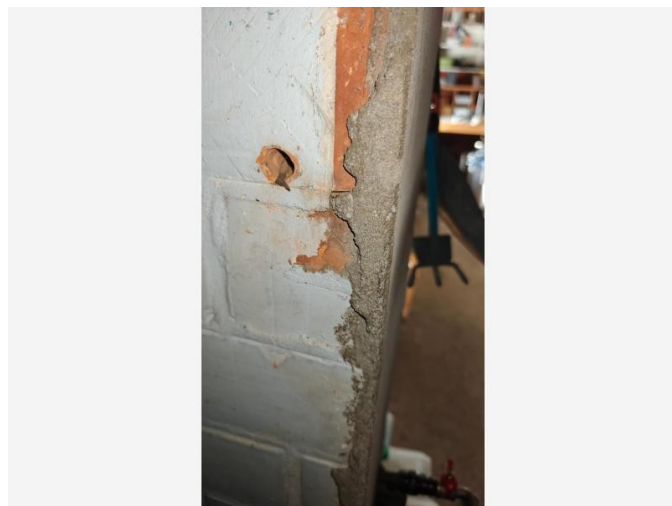
Fiche 3: cementering binnengevel

Geen asbest

#	Type	Referentie	Resultaat
3.1	Mengmonster	6	Geen asbest

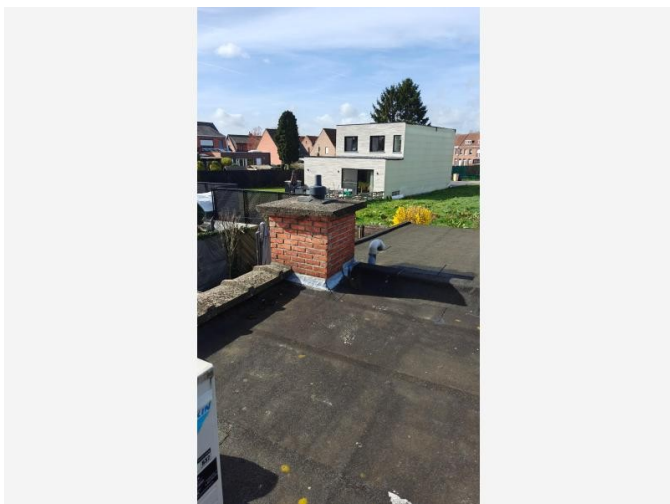
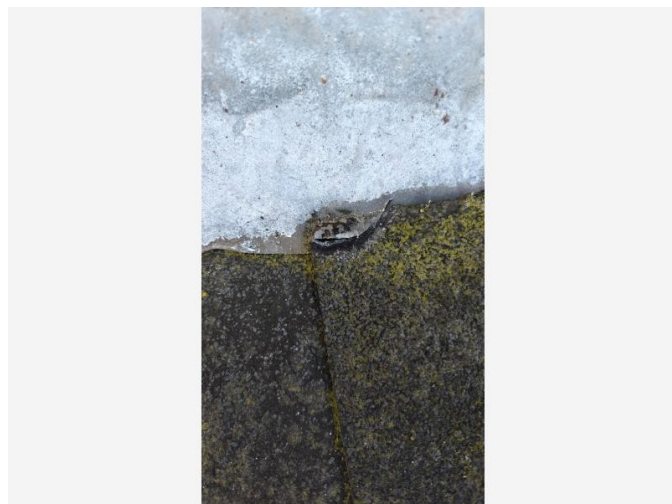
Fiche 4: Roofing plat dak

Geen asbest

#	Type	Referentie	Resultaat
4.1	Puntmonster	4	Geen asbest

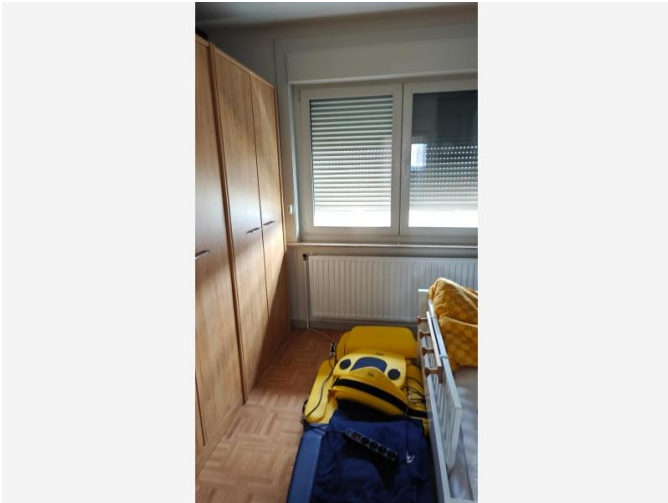
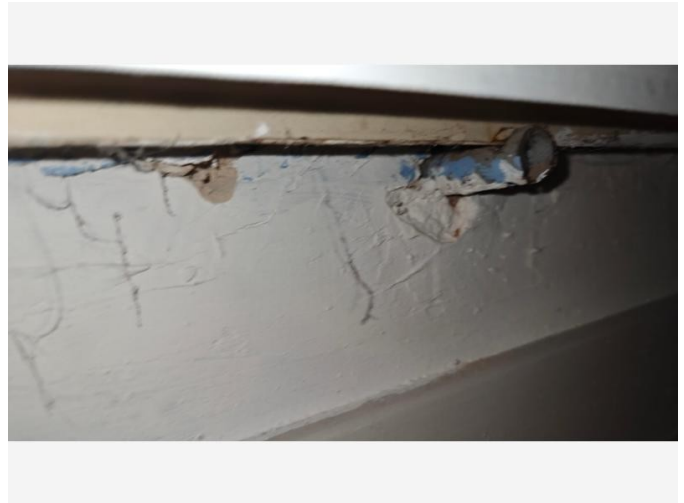
Fiche 5: pleisterwerk muur

Geen asbest

#	Type	Referentie	Resultaat
5.1	Mengmonster	1	Geen asbest

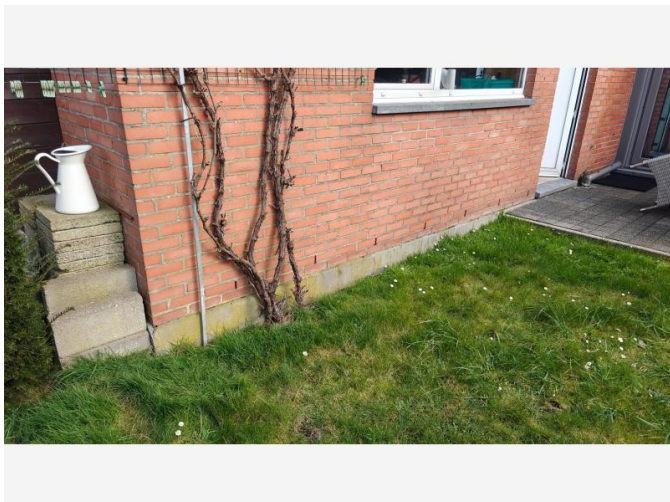
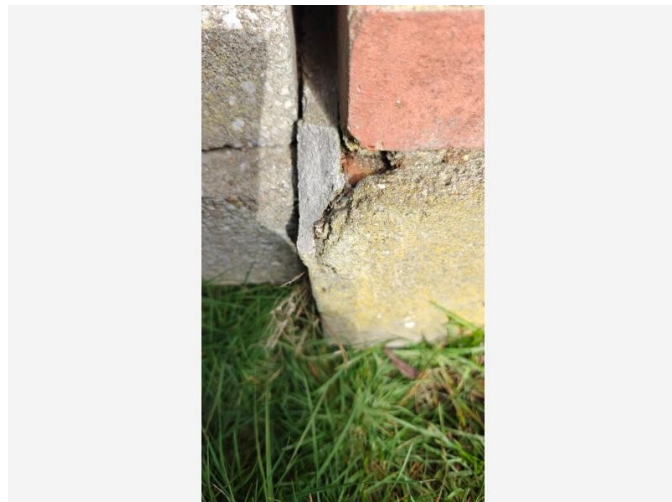
Fiche 6: cementering buitengevel

Geen asbest

#	Type	Referentie	Resultaat
6.1	Mengmonster	5	Geen asbest

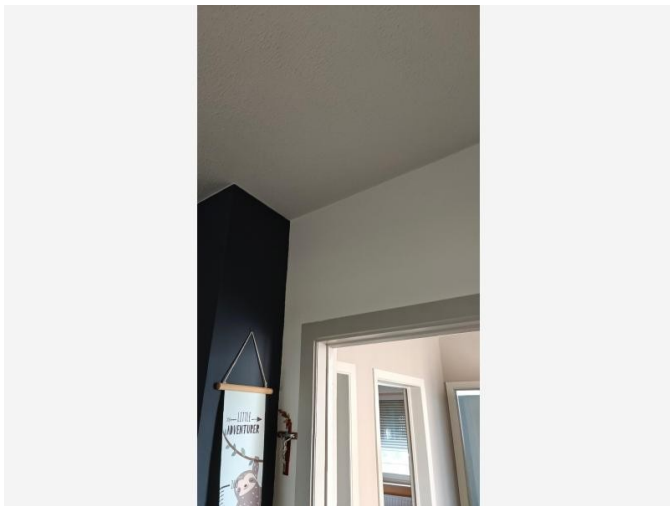
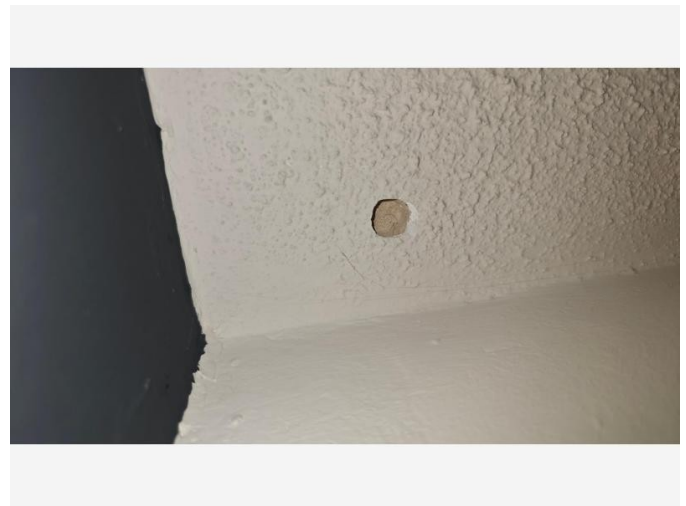
Fiche 7: pleisterwerk plafond

Geen asbest

#	Type	Referentie	Resultaat
7.1	Mengmonster	2	Geen asbest
