# Asbestinventarisatetest

Galgstraat 39, 9100 Sint-Niklaas

Attestnummer : 20250106-000355.000

**Niet-asbestveilig**

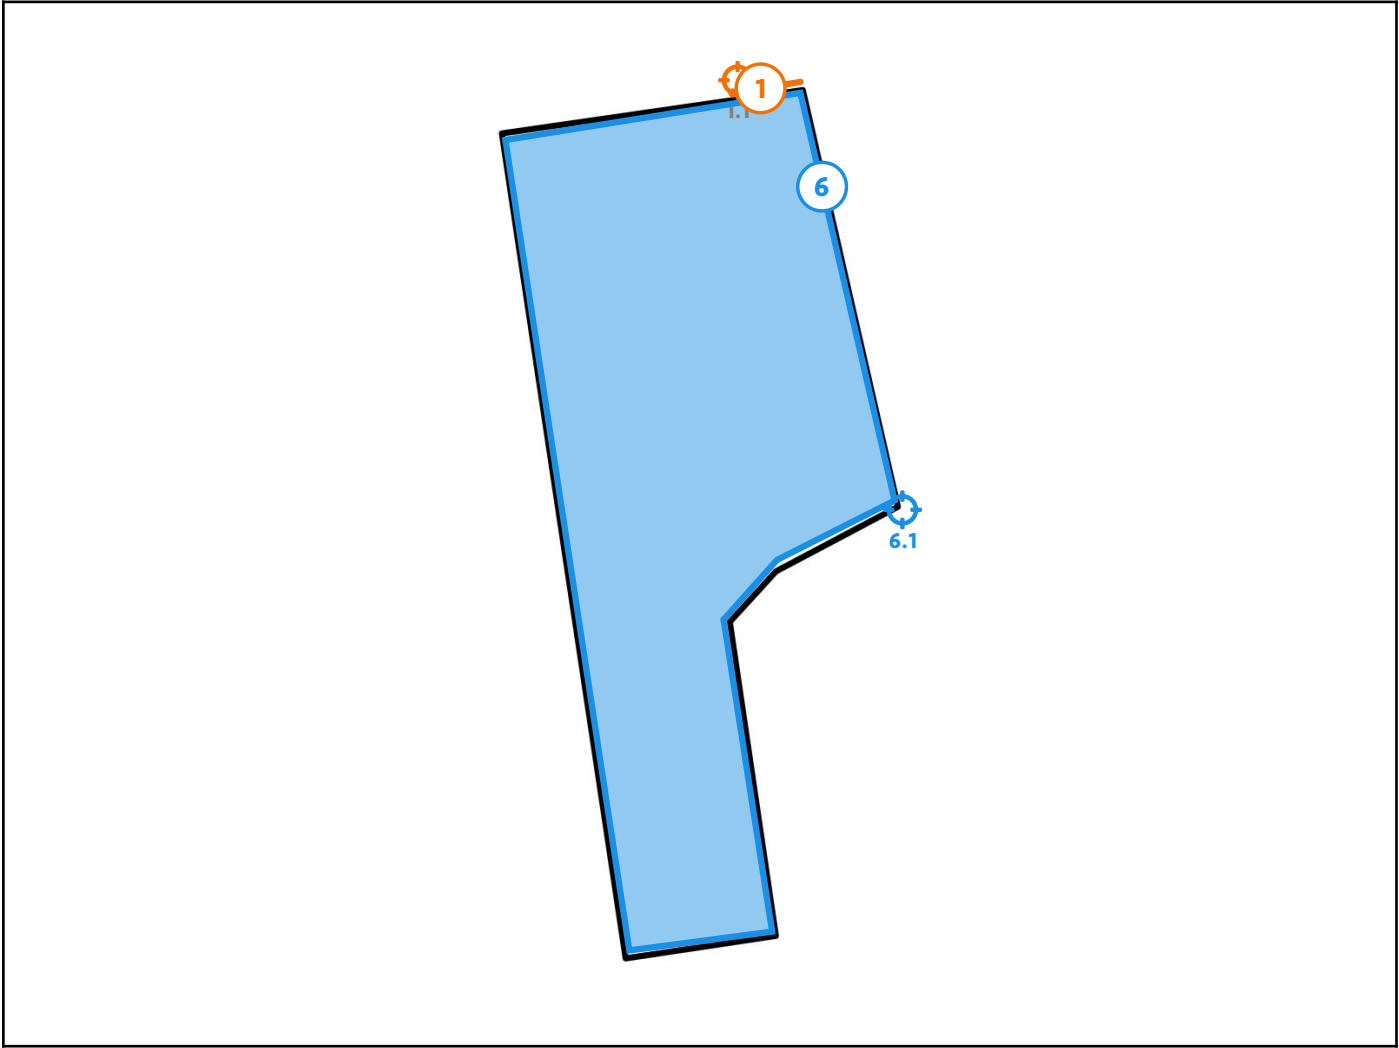
# Plan 3.1: stokkage plan

| Beschrijving | Type | Actie |
|---|---|---|
| 1. leien aan zijkant stalling | Asbestmateriaal | <div>Verwijderen</div> |
| 6. golfplaten op stalling | Geen asbest | - |

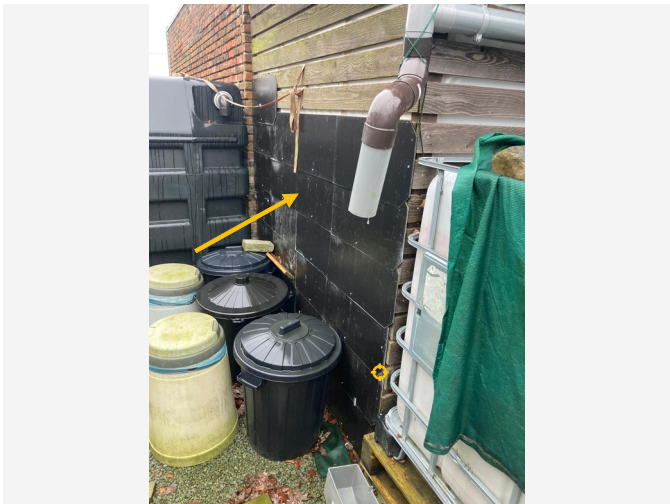
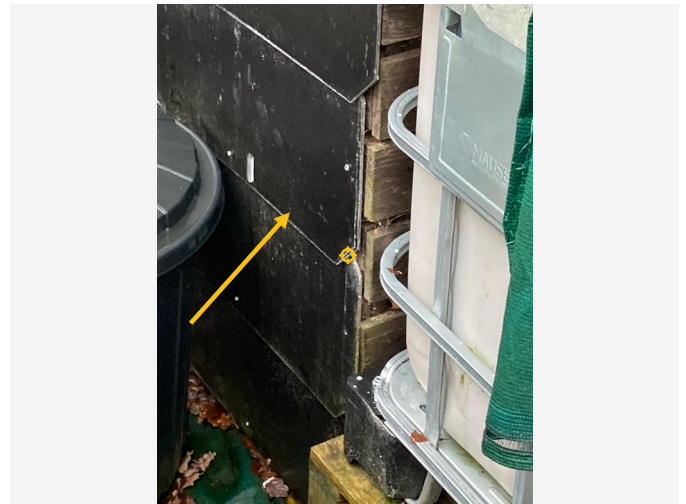
Overzichtsfoto

Detailfoto

Het asbestmateriaal valt onder de mijlpaal van 2034.

| Eindbeoordeling materiaalrisico | Laag materiaalrisico en/of verlaagde kans op vezelvrijgave |

| Gebondenheid | Categorie 1: hechtgebonden in oorsprong |
| Asbestsoort (vezeltype) | Alleen chrysotiel |
| Asbestconcentratie | Laag (< 50%) |
| Toestand van het materiaal | Licht beschadigd, licht verweerd. Intact calciumsilicaatmateriaal of categorie III 'gebondenheid' |

| # | Type | Referentie | Resultaat |
|---|---|---|---|
| 1.1 | Puntmonster | MV02 6020009468 | Chrysotiel |

| Beschrijving | leien aan zijkant stalling |
| Hoeveelheid (oppervlakte - aantal) | • 4,00 m <sup>2</sup> - 1 stuk |

Verwijderen

- Zorg voor een veilig beheer. Vermijd het beschadigen van het asbestmateriaal. Controleer de toestand jaarlijks op wijzigingen.

- Eenvoudige handelingen: mag via doe-het-zelf of door werknemer(s) met opleidingsattest eenvoudige handelingen  
Deze asbesthoudende leien dienen voorzichtig, zonder te beschadigen, te breken of te storten, losgemaakt worden en in een speciale asbest afval container gelegd te worden. Bevochtig de leien en draag steeds beschermende kledij ( wegwerphandschoenen, mondmasker FFP3 en wegwerpoverall type 5/6 ) bij het verwijderen van de leien. Zolang de leien niet verwijderd zijn, mag men deze leien niet beschadigen door bv voorwerpen te stoten tegen deze leien.

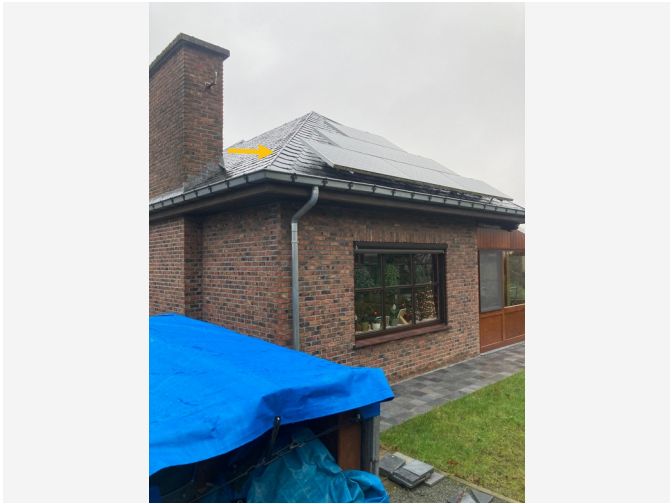
Het geheel zadeldak werd vernieuwd in 2020, dus geen asbestverdachte leien.

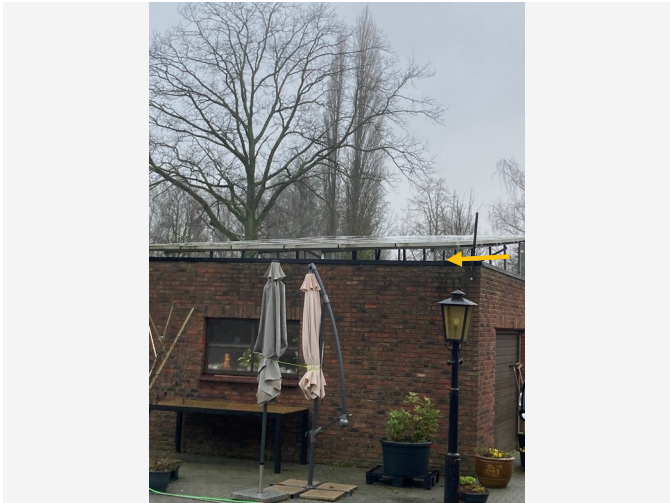
Het plat dak van de garage werd in 2020 vernieuwd met EPDM. Dus niet asbestverdacht

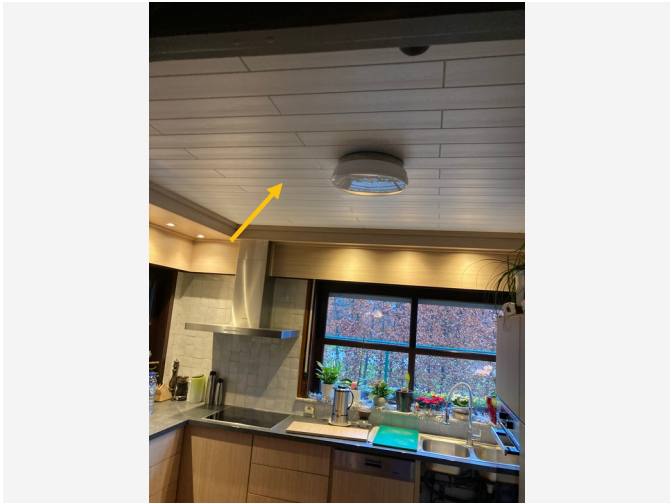
Alle plafonds waren gyproc of houten platen die niet asbestverdacht zijn

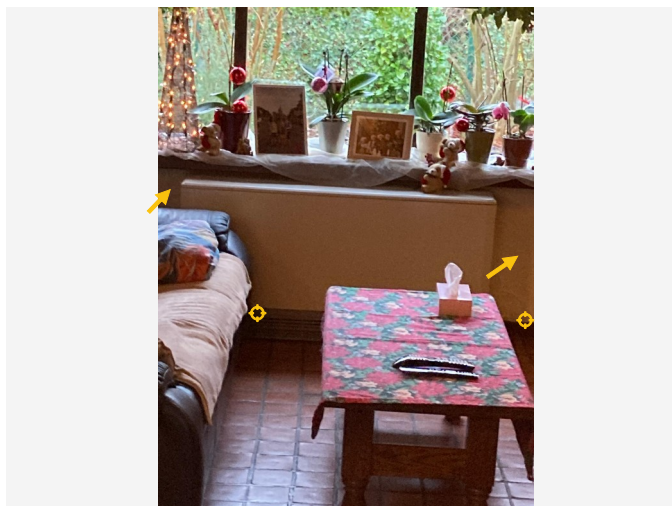
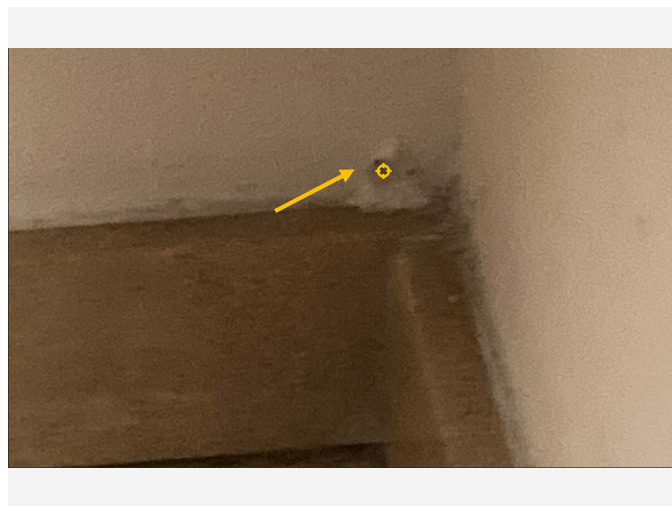
## Fiche 5: bezetwerk muren

Geen asbest

| # | Type | Referentie | Resultaat |
|---|---|---|---|
| 5.1 | Mengmonster | MV01 6020009473 | Geen asbest |

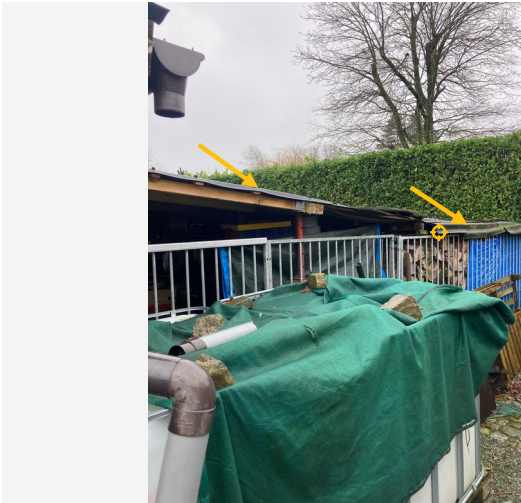
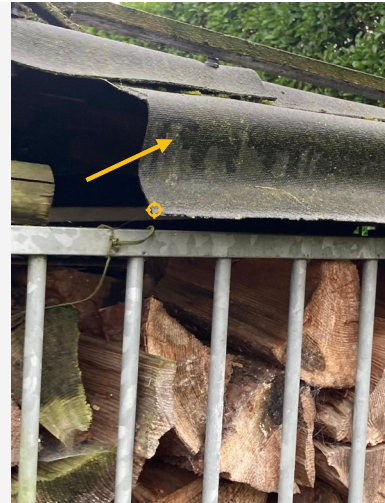
## Fiche 6: golfplaten op stalling

Geen asbest

| # | Type | Referentie | Resultaat |
|---|---|---|---|
| 6.1 | Puntmonster | MV03 6020009469 | Geen asbest |
