# Asbestinventarisatetest

Koningin Fabiolapark 887, 9100 Sint-Niklaas

Attestnummer : 20260419-000075.000

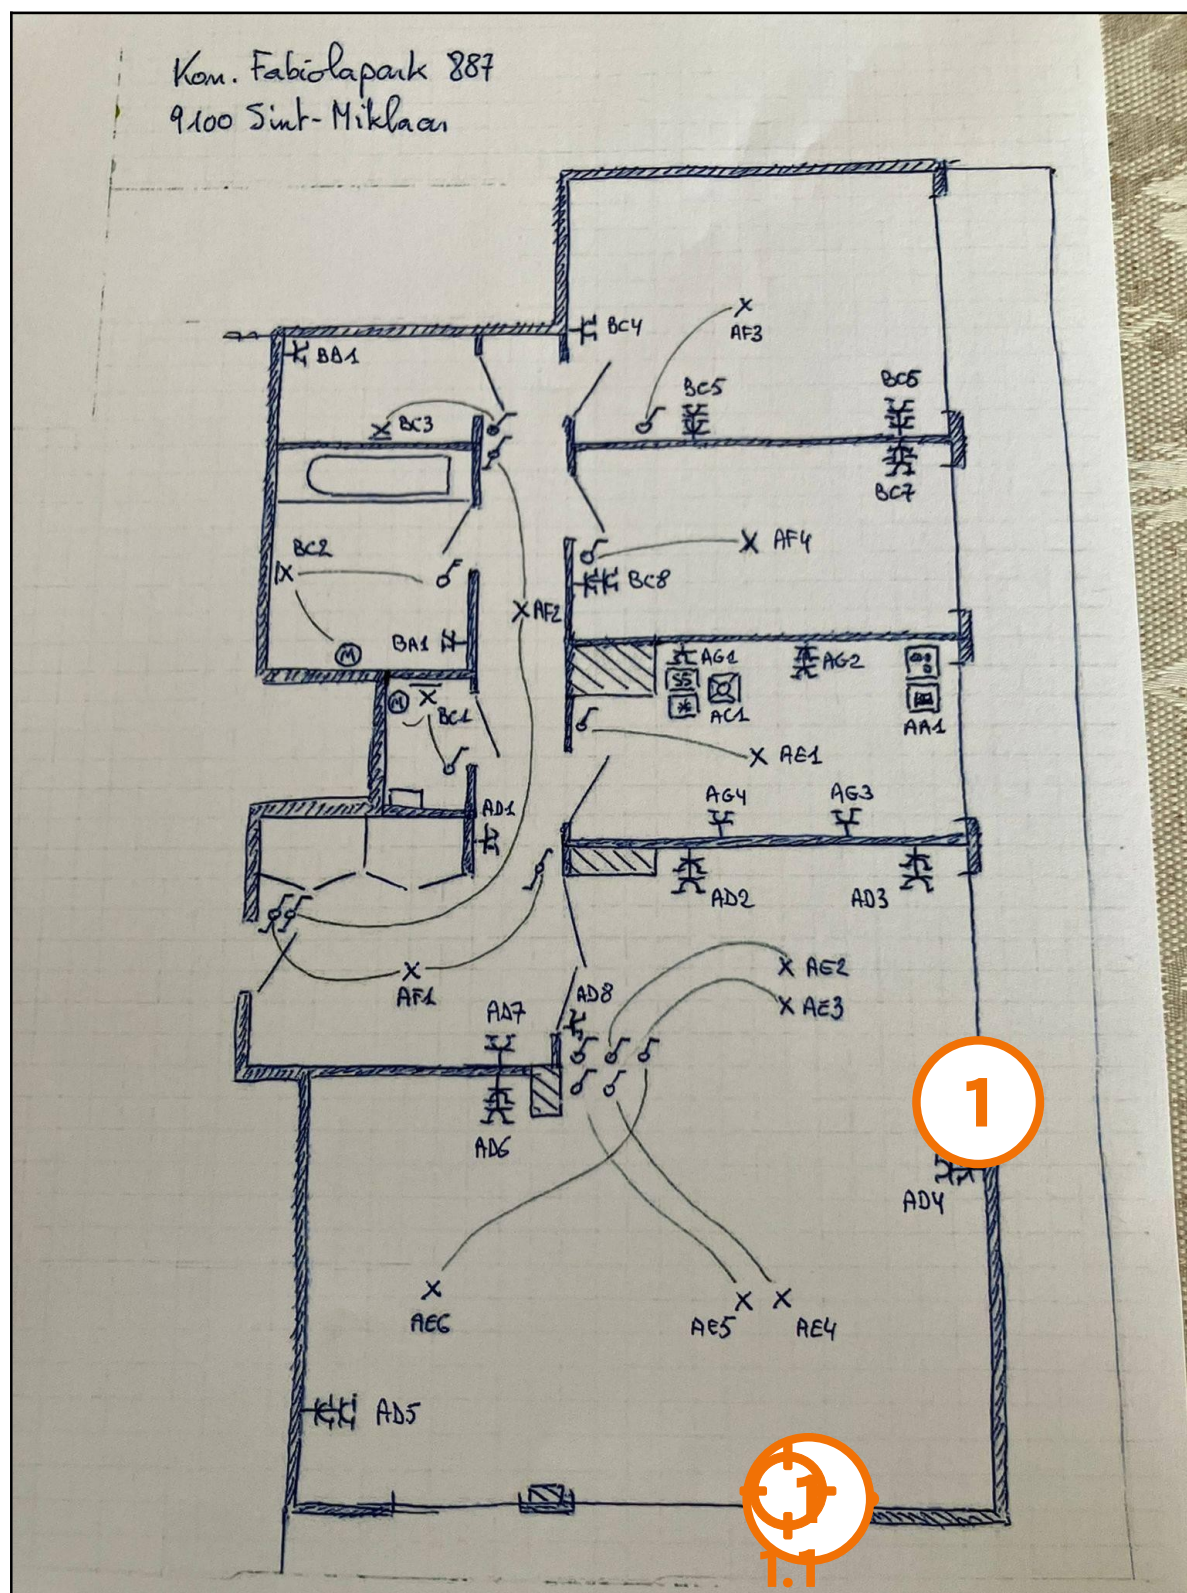
## Plan 1.1: Mastiek

| 1. Mastiek | Asbestmateriaal | <a href="#">Verwijderen</a> |
| 1.1 Code: staal 3 | Puntmonster | - |

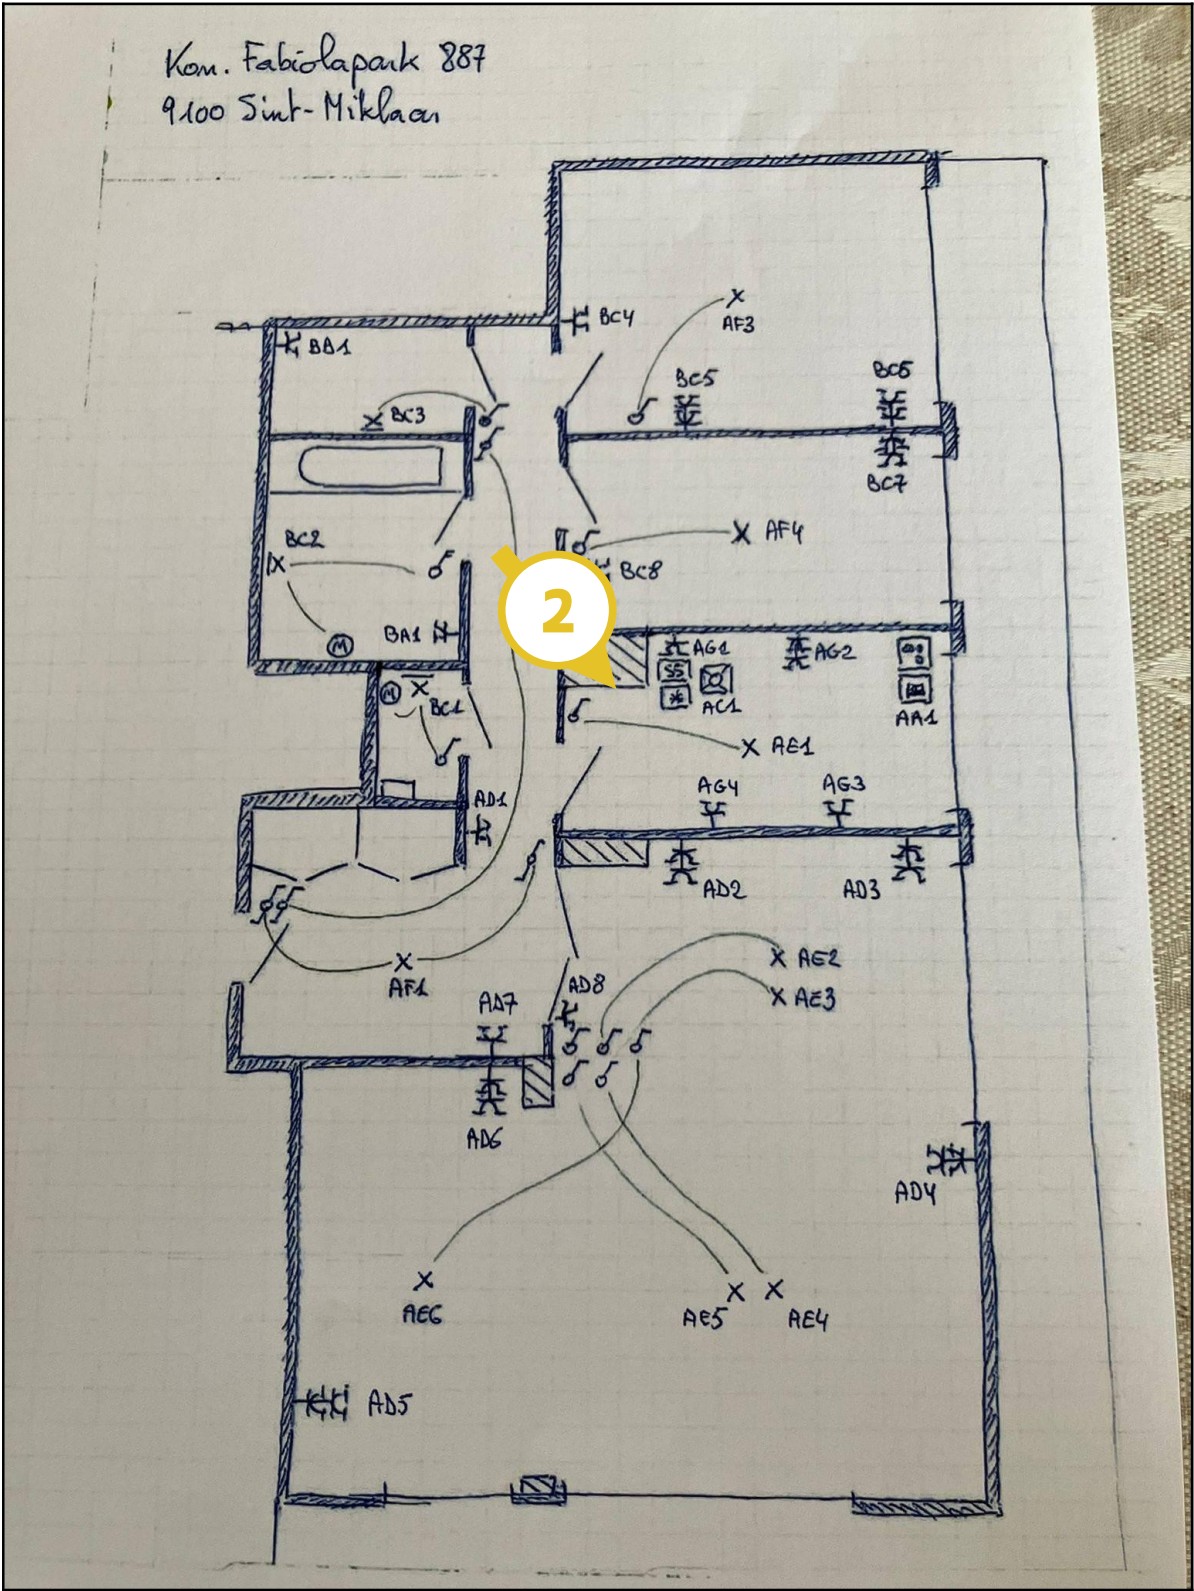
Plan 1.2: Plaat in de keuken

| 2. Plaat in keuken | Asbestmateriaal | Zorgvuldig beheren |

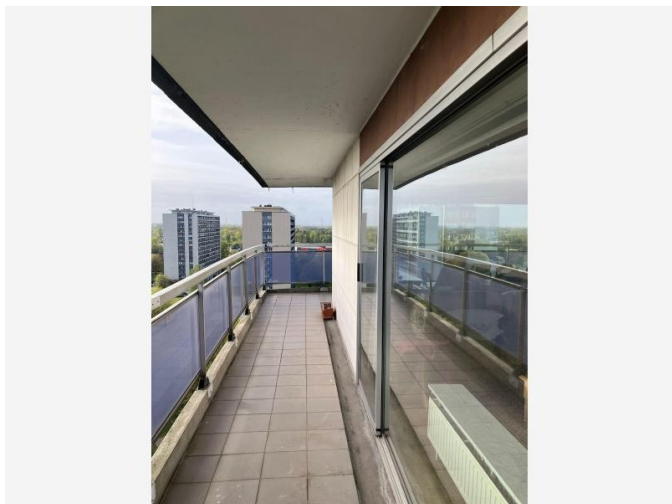
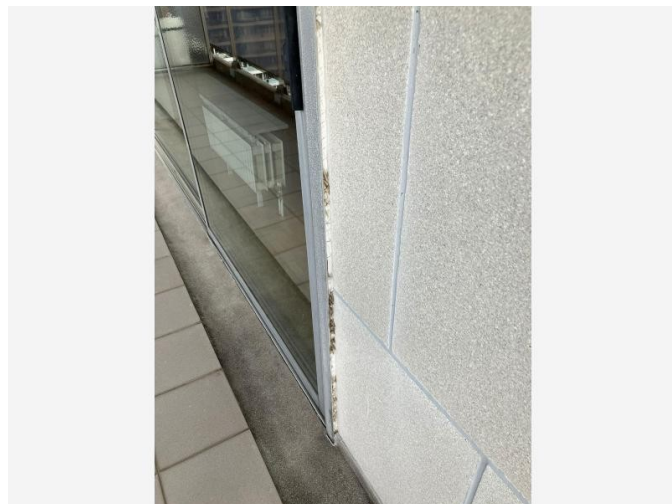
| Eindbeoordeling materiaalrisico | Verhoogd materiaalrisico en/of verhoogde kans op vezelvrijgave |

| Gebondenheid | Categorie 1: hechtgebonden in oorsprong |
| Asbestsoort (vezeltype) | Alleen chrysotiel aanwezig |
| Asbestconcentratie | Laag (< 50%) |
| Afschermingsgraad van het gehele materiaal | Geheel of deels vrij aan de buitenlucht, maar geen contact met binnenlucht |
| Toestand van het materiaal | Matig beschadigd, matig verweerd |

| # | Type | Referentie | Resultaat |
|---|---|---|---|
| 1.1 | Puntmonster | staal 3 | Chrysotiel |

| Beschrijving | Mastiek |
| Omgeving | Buiten |
| Primaire drager | Wandopening verticaal (raam, deur, ...) |

Het asbestmateriaal valt onder de mijlpaal van 2040.

Verwijderen

- Zorg voor een veilig beheer. Vermijd het beschadigen van het asbestmateriaal. Controleer de toestand jaarlijks op wijzigingen.

- Eenvoudige handelingen: mag via doe-het-zelf of door werknemer(s) met opleidingsattest eenvoudige handelingen  
Deze toepassing kan door een aannemer die over een opleidingsattest eenvoudige handelingen beschikt of door een particulier (doe-het-zelf), verwijderd worden indien er geen verhoogd risico op vrijgave van asbestvezels (max. concentratie 0,01 vezels/cm<sup>3</sup> - CODEX Art. VI.3-54) ontstaat en de toepassing voorafgaand wordt gefixeerd/bevochtigd; de individuele elementen zonder machinale werktuigen (boormachine, slijpschijf, hogedrukreiniger,...) en zonder breken of gooien een voor een losgemaakt worden; en ten slotte dubbel en luchtdicht verpakt weggevoerd worden naar een erkend afvalpunt (recyclagepark).

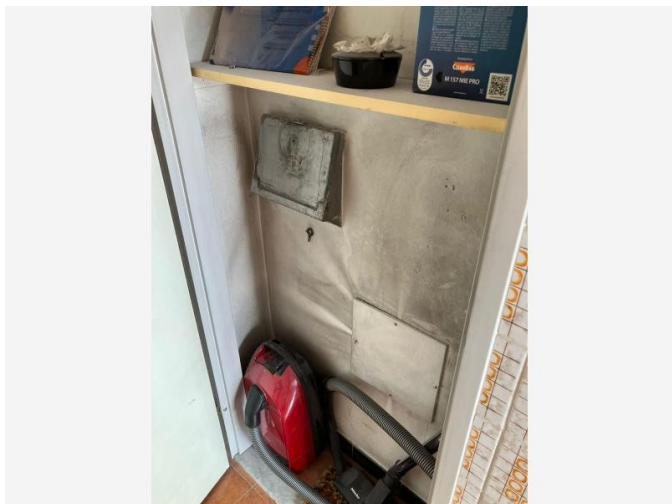
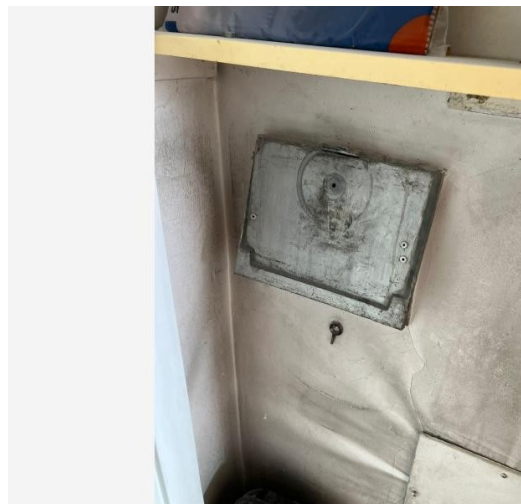
| Eindbeoordeling materiaalrisico | Laag materiaalrisico en/of verlaagde kans op vezelvrijgave |

| Gebondenheid | Categorie 1: hechtgebonden in oorsprong |
| Asbestsoort (vezeltype) | Crocidoliet aanwezig |
| Asbestconcentratie | Laag (< 50%) |
| Toestand van het materiaal | Onbeschadigd, niet verweerd |

| Beschrijving | Plaat in keuken |
| Omgeving | Binnen |
| Asbestmateriaal | Dak- en gevelbekleding - Plaat |

Het asbestmateriaal valt onder de mijlpaal van 2040.

Zorgvuldig beheren

- Zorg voor een veilig beheer. Vermijd het beschadigen van het asbestmateriaal. Controleer de toestand jaarlijks op wijzigingen.
- Voer bijkomende staalname(s) uit.

- Eenvoudige handelingen: mag via doe-het-zelf of door werknemer(s) met opleidingsattest eenvoudige handelingen  
Deze toepassing kan door een aannemer die over een opleidingsattest eenvoudige handelingen beschikt of door een particulier (doe-het-zelf), verwijderd worden indien er geen verhoogd risico op vrijgave van asbestvezels (max. concentratie 0,01 vezels/cm<sup>3</sup> - CODEX Art. VI.3-54) ontstaat en de toepassing voorafgaand wordt gefixeerd/bevochtigd; de individuele elementen zonder machinale werktuigen (boormachine, slijpschijf, hogedrukreiniger,...) en zonder breken of gooien een voor een losgemaakt worden; en ten slotte dubbel en luchtdicht verpakt weggevoerd worden naar een erkend afvalpunt (recyclagepark).

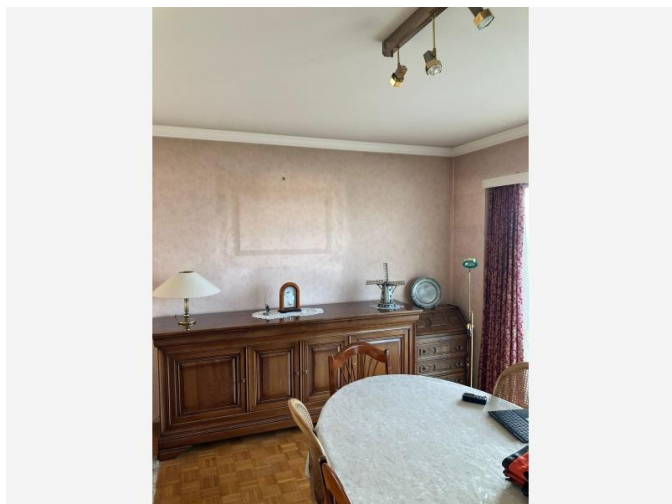
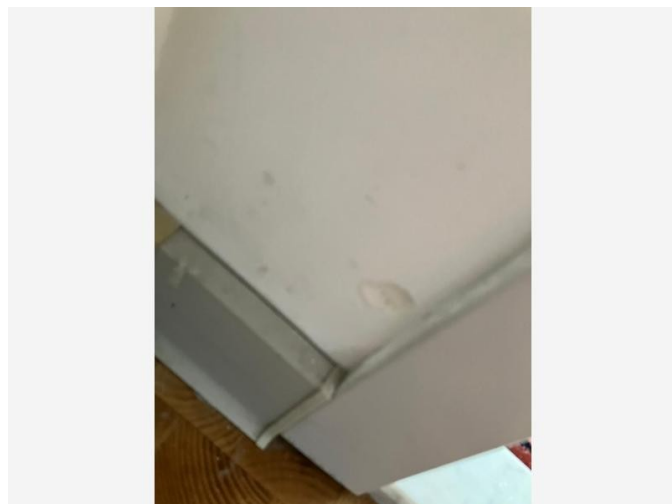
## Fiche 3: Pleisterwerk muren

### Conclusie

Geen asbest

| # | Type | Referentie | Resultaat |
|---|---|---|---|
| 3.1 | Mengmonster | staal 1 | Geen asbest |

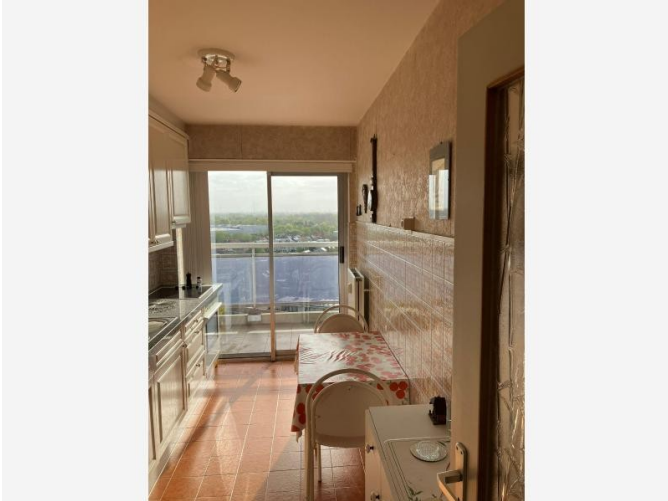
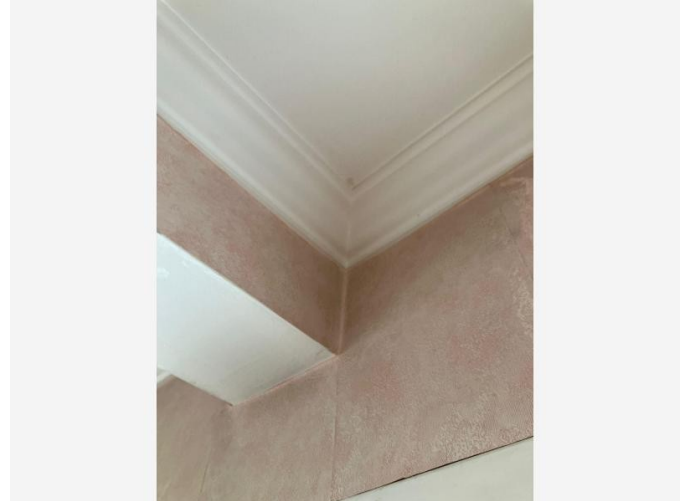
## Fiche 4: Pleisterwerk plafond

### Conclusie

Geen asbest

| # | Type | Referentie | Resultaat |
|---|---|---|---|
| 4.1 | Mengmonster | staal 2 | Geen asbest |
