ASBESTINVENTARIS

INVENTARIS van de asbesthoudende materialen, beoordeling van het
BLOOTSTELLINGSRISICO en opstellen van een BEHEERSPROGRAMMA

Residentie Carpe Diem

Driekoningenstaat 16-24
9100 Sint-Niklaas

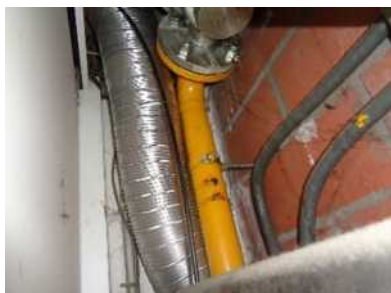
Foto 1

Omwille van veiligheidsprincipes (hoge druk en temperatuur – gebouwen in gebruik) konden flensdichtingen niet op een veilige wijze bemonsterd worden (foto 1).

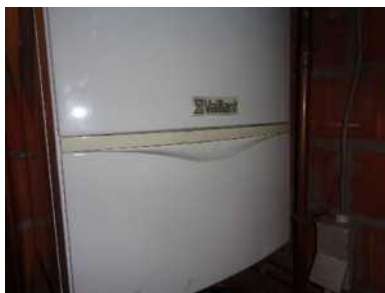
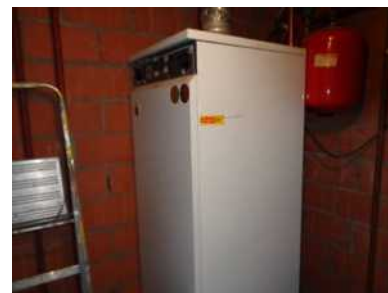
De stookketels bevatten geen zichtbare of bereikbare asbestverdachte materialen (foto 2 & 3).

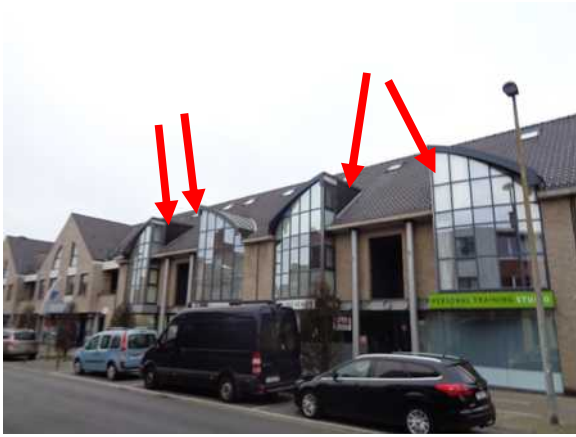
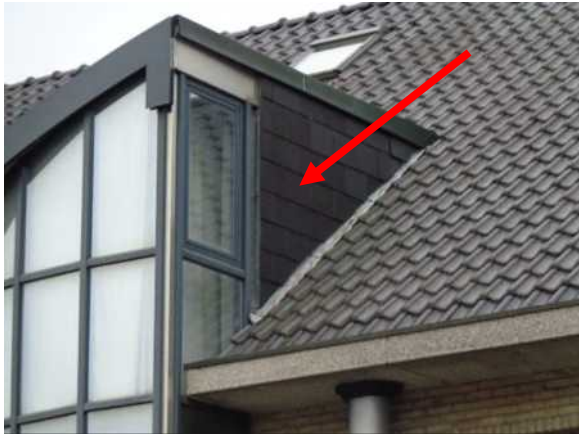
FICHE NR 2	
Ref stalen	ZM/01- Visueel herkend
TOEPASSING (type materiaal)	Leien in vezelcement; gevelbekleding

Toegankelijkheid van het materiaal	Eenvoudig bereikbaar
Oppervlaktebehandeling / bevestiging van het materiaal	Geen afscherming / Genageld
Toestand van degradatie of beschadigingen	Relatief goede staat
Opmerkingen	De gevelleien waren tijdens huidige inspectie niet veilig bereikbaar voor bemonstering (hoogte >3,5m). Uit voorzorgsprincipe worden de leien als asbesthoudend beschouwd.
LOCATIE en GESCHATTE HOEVEELHEDEN	
Res Carpe Diem - verdieping +2: Gevels erkers	12 m ²
CONCLUSIE	
Aanwezigheid of afwezigheid asbest	Asbest aanwezig - Chrysotiel
Mate waarin de vezels gebonden zijn in de matrix	Hechtgebonden
Beoordeling van het blootstellingsrisico (zie ook Bijlage 4)	Verwaarloosbaar
Voorgesteld beheersprogramma (zie ook bijlage 5.1)	Periodieke (minstens jaarlijks) visuele controle
Voorgestelde verwijderingswijze (zie ook bijlage 5.2)	Eenvoudige handelingen

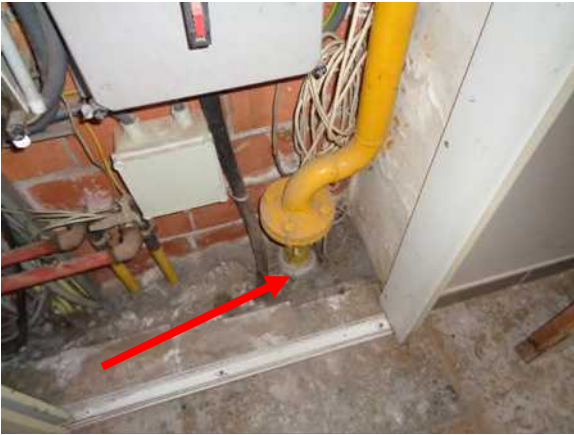
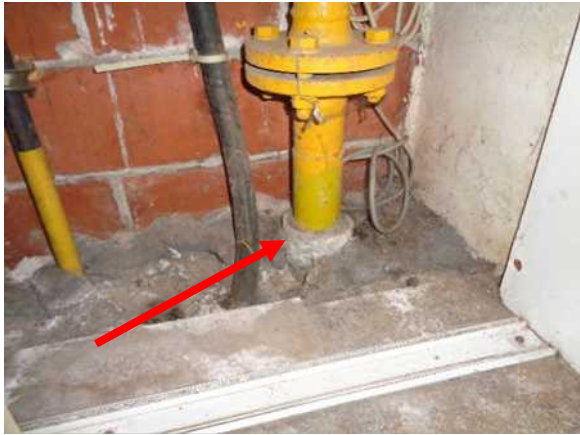
FICHE NR 3	
Ref stalen	ZM/02- Visueel herkend
TOEPASSING (type materiaal)	Koker in vezelcement; doorvoer

Toegankelijkheid van het materiaal	Eenvoudig bereikbaar
Oppervlaktebehandeling / bevestiging van het materiaal	Geen afscherming / In vloer gecementeerd
Toestand van degradatie of beschadigingen	Relatief goede staat
Opmerkingen	
LOCATIE en GESCHATTE HOEVEELHEDEN	
Res Carpe Diem - verdieping +0: Inkomal nr 18-20 / 22-24	0,2 lm
CONCLUSIE	
Aanwezigheid of afwezigheid asbest	Asbest aanwezig - Chrysotiel
Mate waarin de vezels gebonden zijn in de matrix	Hechtgebonden
Beoordeling van het blootstellingsrisico (zie ook Bijlage 4)	Verwaarloosbaar
Voorgesteld beheersprogramma (zie ook bijlage 5.1)	Periodieke (minstens jaarlijks) visuele controle
Voorgestelde verwijderingswijze (zie ook bijlage 5.2)	Eenvoudige handelingen
