Asbestinventarisatetest

Eigenlostraat 53, 9100 Sint-Niklaas

Attestnummer : 20260623-000258.000

Uitgegeven op : 23.06.2026

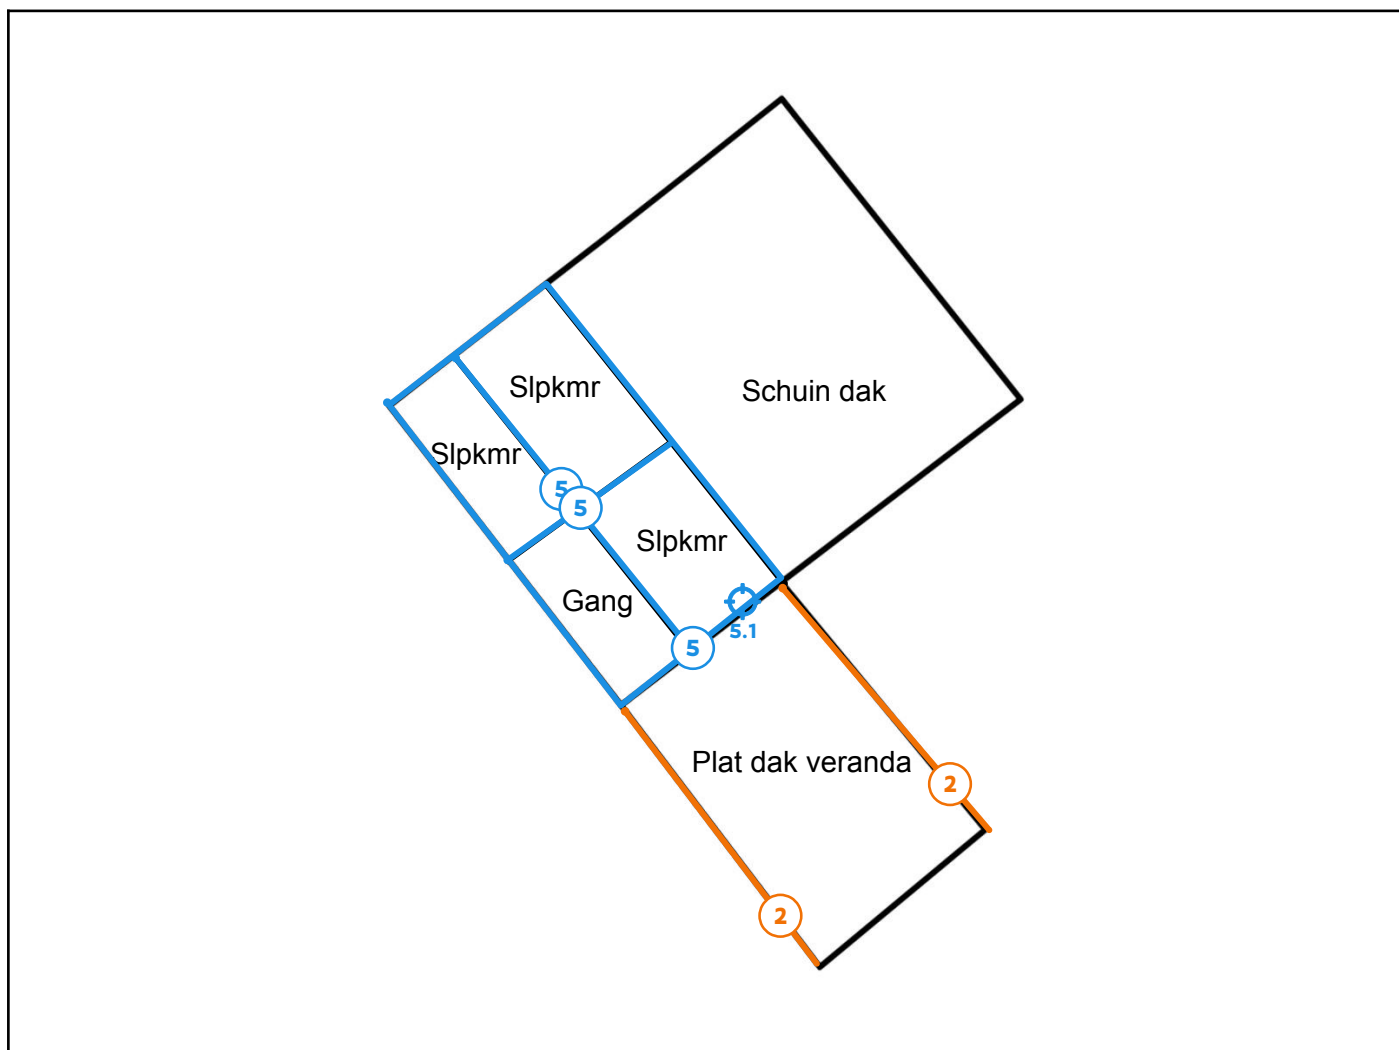
Plan 1.2: Eerste verdieping

Beschrijving	Type	Actie
2. Dekstenen	Asbestmateriaal	Verwijderen
5. Pleisterwerk wanden	Geen asbest	-
5.1 Code: MM01	Mengmonster	-

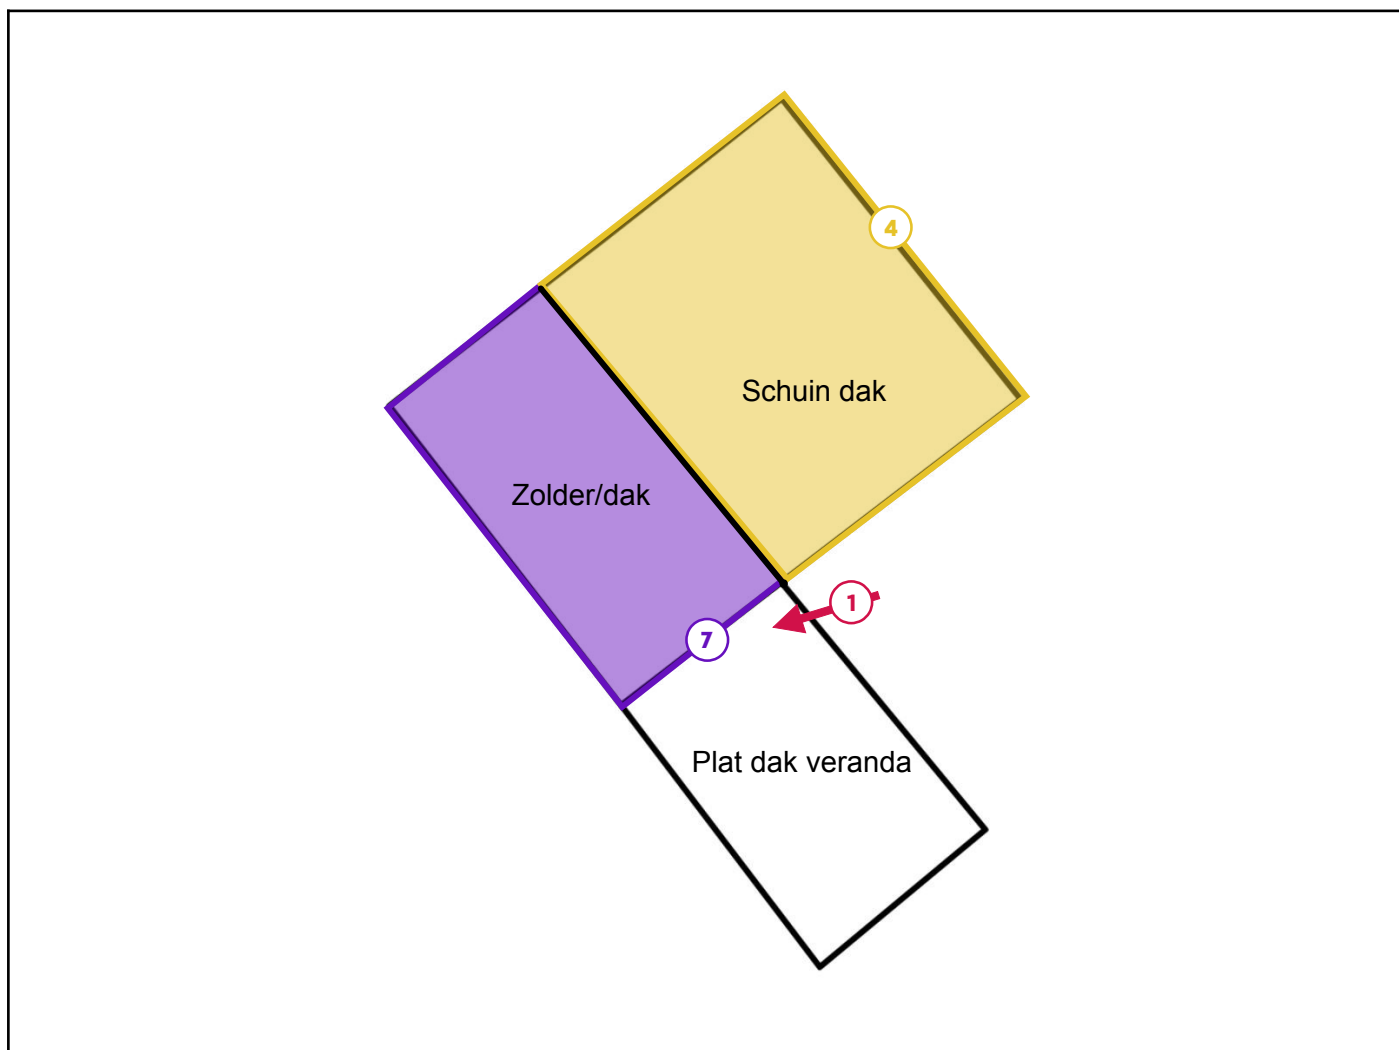
Plan 1.3: Zolder/dak

Beschrijving	Type	Actie
1. Rookgaskanalen op het plat dak	Asbestmateriaal	Dringend verwijderen
4. Onderdak type menuiserie	Asbestmateriaal	Zorgvuldig beheren
7. Onderdak van de woning is uit doek	Overige ruimte of materiaal	-

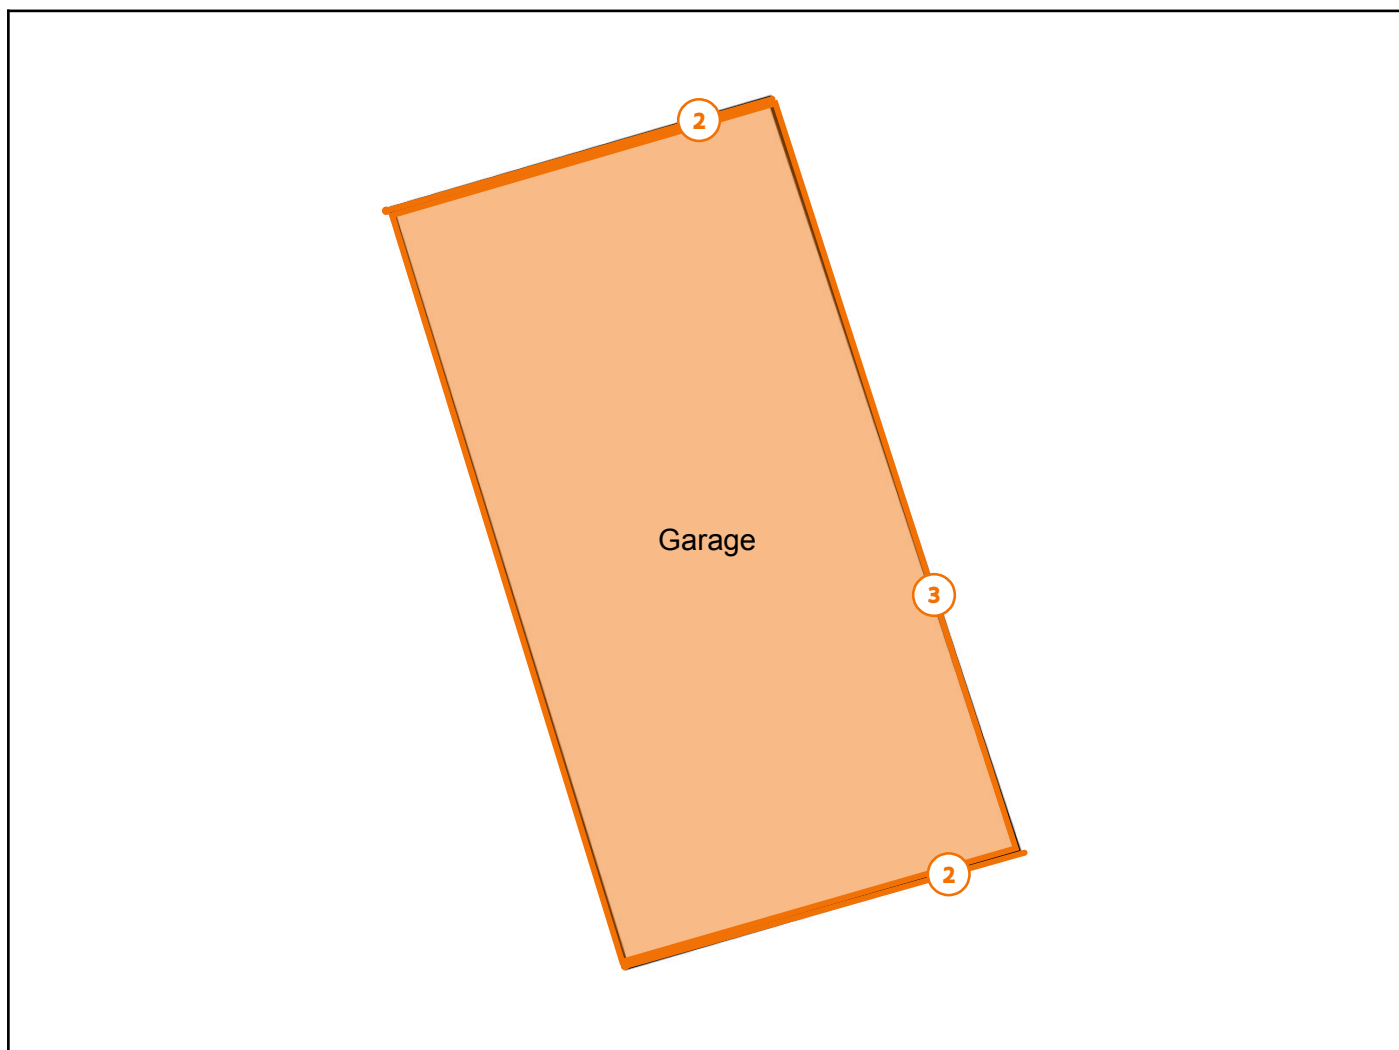
Plan 2.1: Garage

Beschrijving	Type	Actie
2. Dekstenen	Asbestmateriaal	Verwijderen
3. Golfplaten dak	Asbestmateriaal	Verwijderen

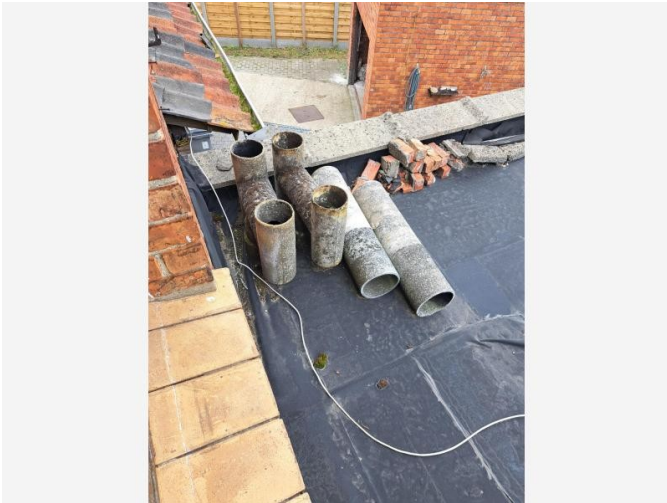
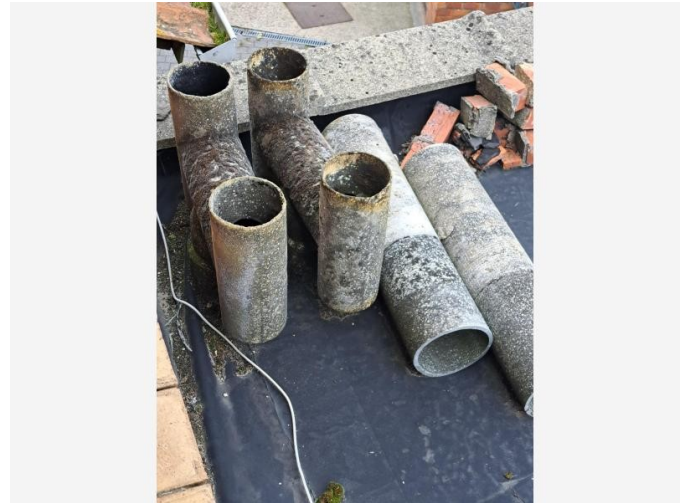
Dringend verwijderen

Beschrijving	Rookgaskanalen op het plat dak
Type afvalstof	Betreft stock-voorraad of gedemonteerde asbestmaterialen
Aanwezige resten	
Omgeving	Binnen
Primaire drager	Plat dak
Asbestmaterialen	<ul style="list-style-type: none">• Buis, koker, leiding, pijp, doorvoer
Bindmiddel van asbestmateriaal	Cement
Gebondenheid op basis van bindmiddel	Hecht
Hoeveelheid (gewicht - aantal)	<ul style="list-style-type: none">• 15,00 kg - 4 stuks
Totaal gewicht	60,00 kg
Eenvoudig bereikbaar	Ja
Identificatiemethode	De asbestdeskundige beoordeelt het materiaal als asbestverdacht en dus asbesthoudend, en dit zonder monstername.
Opmerking	De hoeveelheid is een zo nauwkeurig mogelijke opmeting, waar evenwel kleine afwijkingen op mogelijk zijn.

- Verwijder het asbestafval.

- Eenvoudige handelingen: mag via doe-het-zelf of door werknemer(s) met opleidingsattest eenvoudige handelingen
Deze toepassing mag door een aannemer die over een opleidingsattest eenvoudige handelingen beschikt of door een particulier (doe-het-zelver), verwijderd worden indien er geen verhoogd risico op vrijgave van asbestvezels (max. concentratie 0,01 vezels/cm³ - CODEX Art. VI.3-54) ontstaat en de toepassing voorafgaand wordt gefixeerd/bevochtigd. De individuele elementen moeten zonder machinale werktuigen (boormachine, slijpschijf, hogedrukreiniger, etc.) en zonder breken of gooien een voor een losgemaakt worden en dubbel en luchtdicht verpakt afgevoerd worden naar een erkend afvalpunt (recyclagepark). Daar moeten ze voorzichtig in de container voor asbestafval worden gelegd. Op het recyclagepark worden uitsluitend hechtgebonden asbestmaterialen aanvaard. Niet-hechtgebonden asbestmaterialen kunnen enkel bij een erkend asbestverwijderaar of asbestafvalverwerker worden aangeboden.

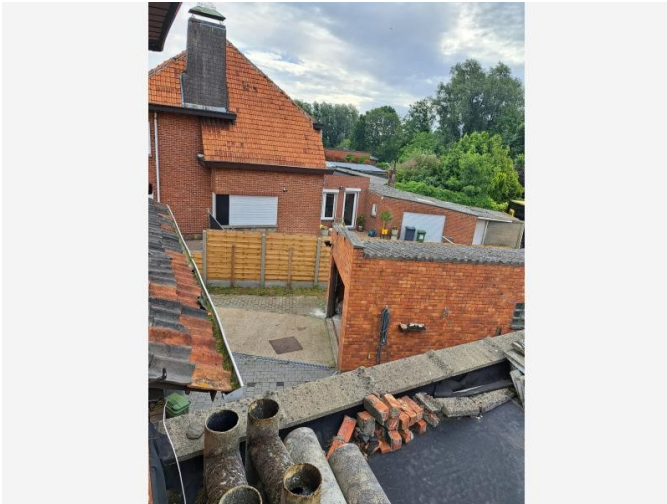
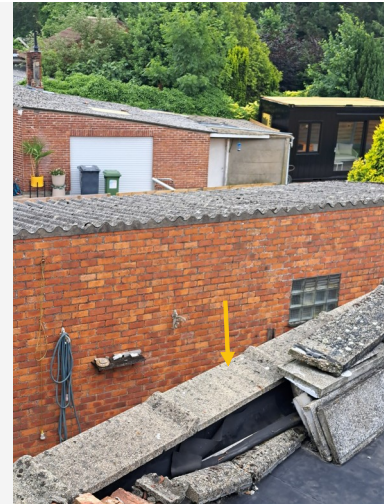
Verwijderen

Verhoogd materiaalrisico en/of verhoogde kans op vezelvrijgave

Gebondenheid	Categorie 1: hechtgebonden in oorsprong
Asbestsoort (vezeltype)	Crocidoliet aanwezig
Asbestconcentratie	Laag (< 50%)
Afschermingsgraad van het gehele materiaal	Geheel of deels vrij aan de buitenlucht, maar geen contact met binnenlucht
Toestand van het materiaal	Matig beschadigd, matig verweerd

Beschrijving	Dekstenen
Omgeving	Buiten
Primaire drager	Wand vrijstaand (scheidingsmuur, ...)
Asbestmateriaal	Deksteen, muurkap - Vol
Bindmiddel van asbestmateriaal	Cement
Gebondenheid op basis van bindmiddel	Hecht
Hoeveelheid (oppervlakte - dikte - aantal)	<ul style="list-style-type: none">• 10,00 m² - 5,00 cm - 2 stuks
Totaal volume	1,00 m ³
Eenvoudig bereikbaar	Ja
Bevestigingswijze	<ul style="list-style-type: none">• Verlijmd, ingegoten, versmeerd
Identificatiemethode	<p>De asbestdeskundige beoordeelt het materiaal als asbestverdacht en dus asbesthoudend, en dit zonder monstername.</p> <p>Motivatie: De monstername brengt andere schade aan dan schade die inherent is aan de monstername.</p>
Destructieve handeling voor identificatie	Nee
Opmerking	De hoeveelheid is een zo nauwkeurig mogelijke opmeting, waar evenwel kleine afwijkingen op mogelijk zijn.

- Zorg voor een veilig beheer. Vermijd het beschadigen van het asbestmateriaal. Controleer de toestand jaarlijks op wijzigingen.

- Eenvoudige handelingen: mag via doe-het-zelf of door werknemer(s) met opleidingsattest eenvoudige handelingen
Deze toepassing mag door een aannemer die over een opleidingsattest eenvoudige handelingen beschikt of door een particulier (doe-het-zelver), verwijderd worden indien er geen verhoogd risico op vrijgave van asbestvezels (max. concentratie 0,01 vezels/cm³ - CODEX Art. VI.3-54) ontstaat en de toepassing voorafgaand wordt gefixeerd/bevochtigd. De individuele elementen moeten zonder machinale werktuigen (boormachine, slijpschijf, hogedrukreiniger, etc.) en zonder breken of gooien een voor een losgemaakt worden en dubbel en luchtdicht verpakt afgevoerd worden naar een erkend afvalpunt (recyclagepark). Daar moeten ze voorzichtig in de container voor asbestafval worden gelegd. Op het recyclagepark worden uitsluitend hechtgebonden asbestmaterialen aanvaard. Niet-hechtgebonden asbestmaterialen kunnen enkel bij een erkend asbestverwijderaar of asbestafvalverwerker worden aangeboden.

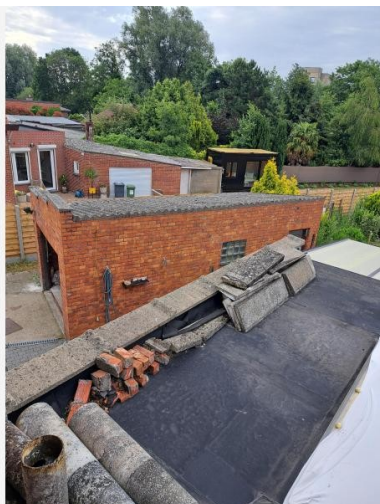
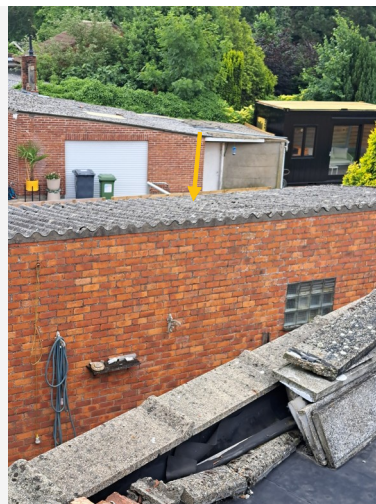
Verwijderen

Eindbeoordeling materiaalrisico	Verhoogd materiaalrisico en/of verhoogde kans op vezelvrijgave
---------------------------------	--

Gebondenheid	Categorie 1: hechtgebonden in oorsprong
Asbestsoort (vezeltype)	Crocidoliet aanwezig
Asbestconcentratie	Laag (< 50%)
Afschermingsgraad van het gehele materiaal	Geheel of deels vrij aan de buitenlucht, maar geen contact met binnenlucht
Toestand van het materiaal	Matig beschadigd, matig verweerd

Beschrijving	Golfplaten dak
Omgeving	Buiten
Primaire drager	Schuin dak
Asbestmateriaal	Dak- en gevelbekleding - Lei, shingle
Bindmiddel van asbestmateriaal	Cement
Gebondenheid op basis van bindmiddel	Hecht
Hoeveelheid (oppervlakte - aantal)	<ul style="list-style-type: none">• 40,00 m² - 1 stuk
Totale oppervlakte	40,00 m ²
Eenvoudig bereikbaar	Ja
Bevestigingswijze	<ul style="list-style-type: none">• Genageld, geniet
Identificatiemethode	<p>De asbestdeskundige beoordeelt het materiaal als asbestverdacht en dus asbesthoudend, en dit zonder monstername.</p> <p>Motivatie: Er is een onderzoeksbepmerking die monstername verhindert; De plaats is niet of niet volledig inspecteerbaar door overwoekerende vegetatie.</p>
Destructieve handeling voor identificatie	Nee
Opmerking	Op basis van onze expertise als deskundigen hebben we deze leien als asbesthoudend geclassificeerd, zonder staalname. De opgegeven volumes zijn slechts schattingen en mogen niet worden gebruikt als maatstaf voor heffingen.

- Zorg voor een veilig beheer. Vermijd het beschadigen van het asbestmateriaal. Controleer de toestand jaarlijks op wijzigingen.
- Hemelwater dat afspoelt van asbestcement daken of gevels kan asbestdeeltjes bevatten. Gebruik het enkel voor gesloten circuits (bv. spoelen toiletten). Reinig na het vervangen van het dak of de gevel de dakgoten en regenwaterput of -ton om asbesthoudend sediment of slib te verwijderen
- Voer bijkomende staalname(s) uit.

- Eenvoudige handelingen: mag via doe-het-zelf of door werknemer(s) met opleidingsattest eenvoudige handelingen
Raadpleeg de actuele wetgeving op de website van OVAM. Onder strikte voorwaarden is het eventueel toegestaan om deze toepassing zelf te verwijderen.
- Eenvoudige handelingen: enkel door erkend asbestverwijderaar
Gezien de staat van de leien, die redelijk verweerd zijn, en hoewel deze eventueel door eenvoudige handelingen verwijderd kunnen worden, adviseer ik als deskundige om de verwijdering te laten uitvoeren

door een erkende asbestverwijderaar. Dit garandeert de veiligheid van zowel de bewoners als de burenen.

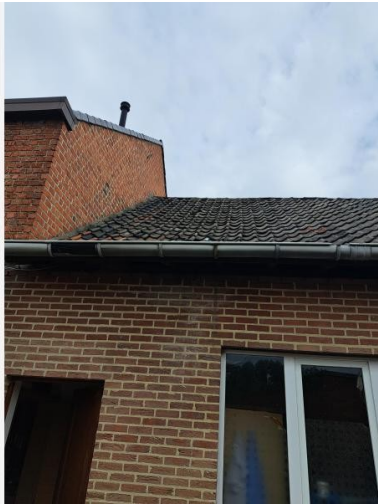
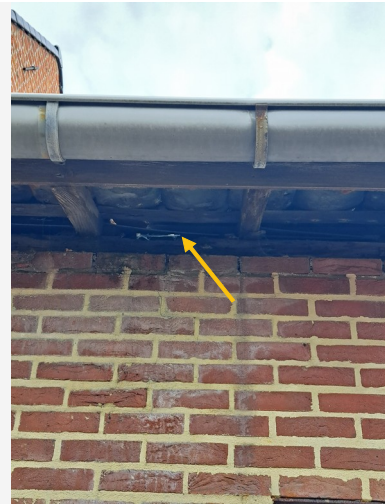
Zorgvuldig beheren

Eindbeoordeling materiaalrisico	Laag materiaalrisico en/of verlaagde kans op vezelvrijgave
---------------------------------	--

Gebondenheid	Categorie 1: hechtgebonden in oorsprong
Asbestsoort (vezeltype)	Crocidoliet aanwezig
Asbestconcentratie	Laag (< 50%)
Afschermingsgraad van het gehele materiaal	Geheel of deels vrij aan de buitenlucht, maar geen contact met binnenlucht
Toestand van het materiaal	Licht beschadigd, licht verweerd. Intacte calciumsilicaatplaat of materiaal met categorie 3-gebondenheid

Beschrijving	Onderdak type menuiserite
Omgeving	Grenst aan binnen- en buitenlucht
Primaire drager	Schuin dak
Asbestmateriaal	Plaat, paneel, tablet - Type Menuiserite
Bindmiddel van asbestmateriaal	Cement
Gebondenheid op basis van bindmiddel	Hecht
Hoeveelheid (oppervlakte - dikte - aantal)	<ul style="list-style-type: none">• 90,00 m² - 0,35 cm - 1 stuk
Totaal volume	0,315 m ³
Eenvoudig bereikbaar	Ja
Bevestigingswijze	<ul style="list-style-type: none">• Genageld, geniet
Identificatiemethode	<p>De asbestdeskundige beoordeelt het materiaal als asbestverdacht en dus asbesthoudend, en dit zonder monstername.</p> <p>Motivatie: Er is een onderzoeksbeperking die monstername verhindert; De asbestdeskundige heeft geen toegang gekregen tot dit deel van het inspectiegebied.</p>
Destructieve handeling voor identificatie	Nee
Opmerking	Deze oppervlakte, volumes en gewichten zijn niet gemeten, maar geschat op basis van een benadering van de aanwezige onderdakplaten (de opgegeven hoeveelheden mogen niet gebruikt worden als maatstaf voor heffingen)

- Zorg voor een veilig beheer. Vermijd het beschadigen van het asbestmateriaal. Controleer de toestand jaarlijks op wijzigingen.
- Voer bijkomende staalname(s) uit.

- Eenvoudige handelingen: mag via doe-het-zelf of door werknemer(s) met opleidingsattest eenvoudige handelingen
Betreft een hechtgebonden toepassing in zeer goede staat met een laag risico op vezelvrijgave. De toepassing zorgvuldig verwijderen, zonder wijzigingen aan te brengen in de huidige toestand van het materiaal. De toepassing niet breken en/of beschadigen. Verwijder de toepassing a.d.h.v. eenvoudige handelingen en voorzie de nodige PBM's zoals ademhalingsmasker met een P3-filter, Tyvec categorie 3 type 5-6, schoeisel moet volledig gesloten zijn, wegwerphandschoenen. Opgeleid personeel wordt aanbevolen. Het asbestmateriaal moet worden verpakt in twee lagen van luchtdichte, stevige plastic zakken of folie aandienen bij het gemeentelijk recyclagepark. Deze dienen gemarkeerd te zijn met een waarschuwingsetiket. Voor verder advies kan je een kijkje nemen op de site van OVAM. (www.asbestinfo.be)

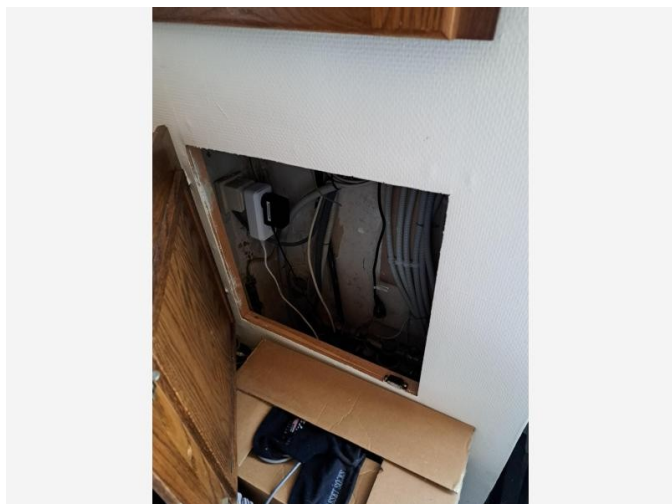
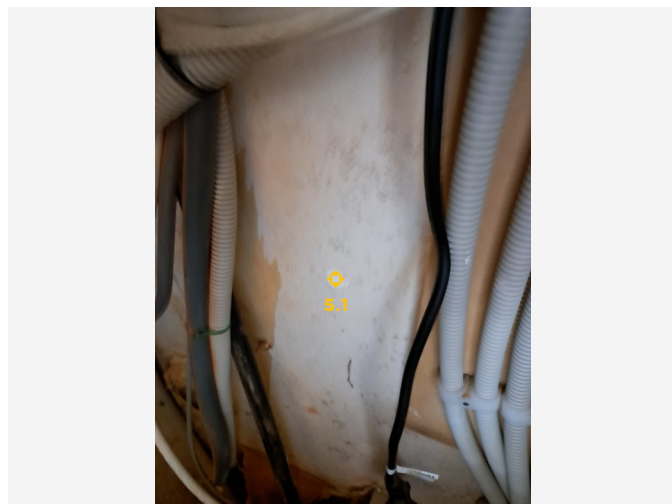
Geen asbest

#	Type	Referentie	Resultaat
5.1	Mengmonster	MM01	Geen asbest

Beschrijving	Pleisterwerk wanden
Omgeving	Binnen
Primaire drager	Binnenwand
Bindmiddel van materiaal	Gips - kalk
Gebondenheid op basis van bindmiddel	Niet-hechtgebonden
Hoeveelheid (oppervlakte - dikte - aantal)	• 540,00 m ² - 1,00 cm - 1 stuk
Totaal volume	5,40 m ³
Identificatiemethode	Een monstername door de asbestdeskundige met laboanalyse door een asbestlabo.
Destructieve handeling voor identificatie	Nee
Opmerking	De hoeveelheid is een zo nauwkeurig mogelijke opmeting, waar evenwel kleine afwijkingen op mogelijk zijn. In de gevallen waar dit praktisch mogelijk is, wordt staalname uitgevoerd conform het inspectieprotocol: in een droge ruimte zoals een slaapkamer of een leefruimte, in een verwarmde natte ruimte zoals een keuken of badkamer, in een traphal en in een stookruimte. Geen staalname mogelijk in een natte ruimte.

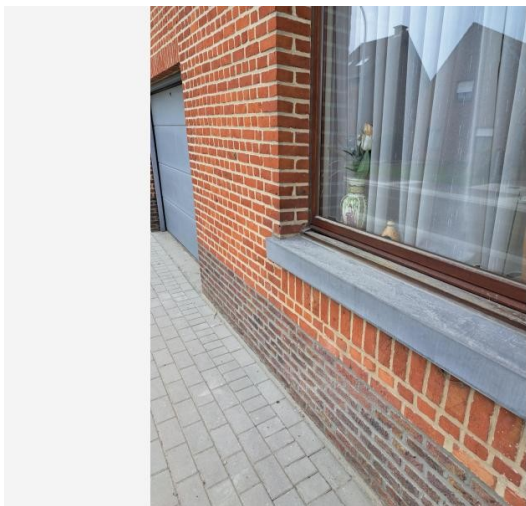
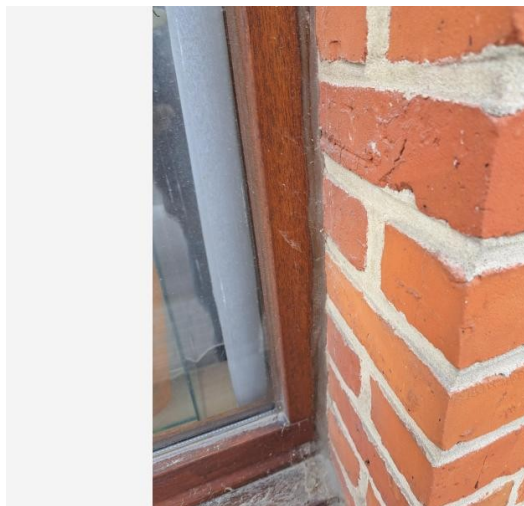
Beschrijving	Notitie	Terug te vinden op plannen
Fiche 6: Afdichtingsmateriaal aan schrijnwerk	<p>Bij de visuele inspectie werd rond de ramen en deuren een kitafdichting aangetroffen.</p> <p>Op basis van de uiterlijk waarneembare kenmerken (kleur, glans, textuur, hechting) en de toepassingsperiode werd vastgesteld dat het gaat om een moderne siliconenkit en niet om een bitumineuze of asbesthoudende afdichting. Al het schrijnwerk zowel aan kozijn en wand als kozijn en glas.</p>	-
Fiche 7: Onderdak van de woning is uit doek	-	Plan 1.3: Zolder/dak
Fiche 8: Rookgaskanaal - niet-asbestverdacht	<p>Tijdens de inspectie werden de rookgaskanalen en de schouwstructuur visueel beoordeeld voor zover deze toegankelijk en zichtbaar waren.</p> <p>De aanwezige rookgaskanalen bestaan uit moderne metalen of kunststof buizen (bv. inox, aluminium of PVC), die niet-asbesthoudend zijn.</p> <p>De binnenzijde van de schouw zelf is niet rechtstreeks visueel bereikbaar, waardoor de interne samenstelling van het kanaal niet volledig kan worden vastgesteld.</p>	-

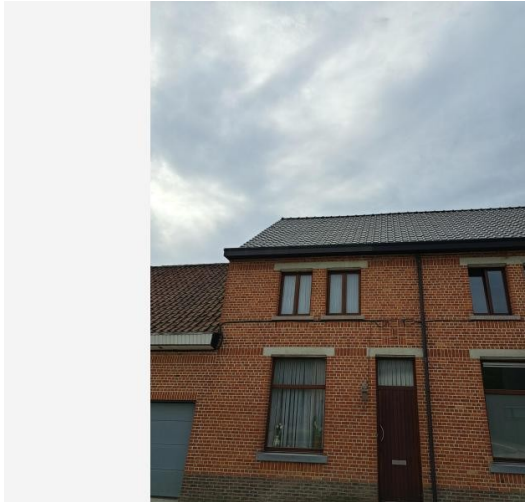
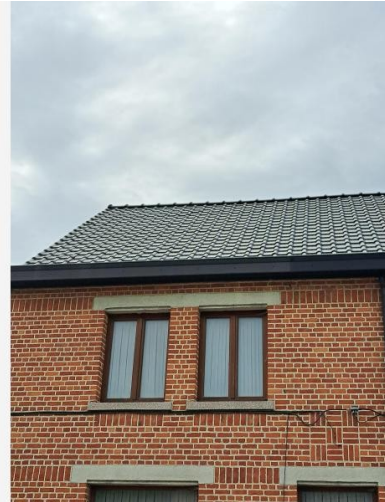
Fiche 9: Dakbedekking - dakpannen	<p>Tijdens de inspectie werden op het dak keramische (of betonnen) dakpannen aangetroffen.</p> <p>Op basis van de visuele kenmerken (vorm, kleur, textuur, breukvlak) en de toepassingsperiode werd vastgesteld dat het gaat om niet-asbesthoudende dakbedekking.</p>	-
Fiche 10: EPDM platdak	-	-
Fiche 11: CV-brander (niet verdacht)	De CV-brander bevat geen asbestverdachte materialen.	Plan 1.1: Gelijkvloers

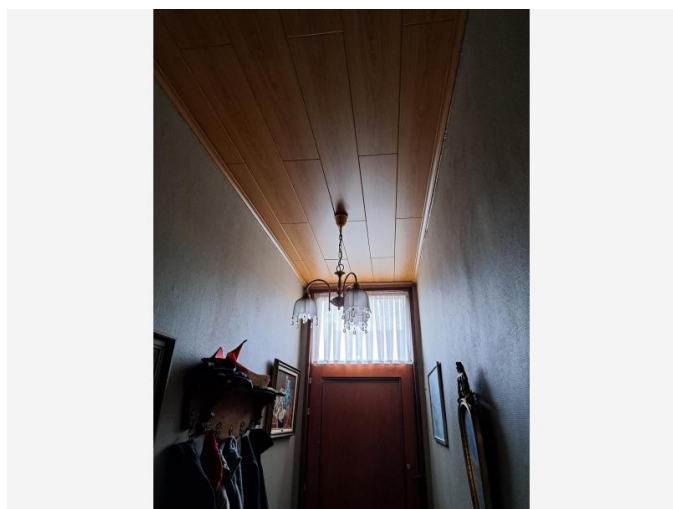
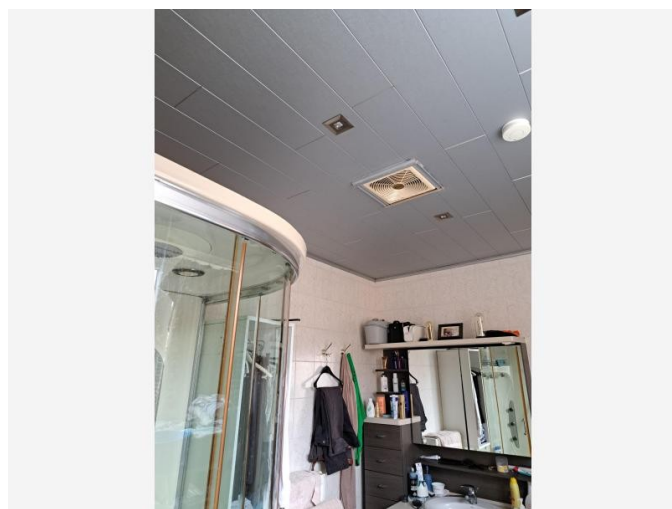
Beschrijving	Notitie	Terug te vinden op plannen
Fiche 12: Plafonds uit niet asbestverdacht materiaal	De plafonds zijn gemaakt van niet-asbestverdachte materialen (bijvoorbeeld laminaat, gyproc, ...), deze toepassingen zijn niet asbestverdacht. We hebben echter niet kunnen vaststellen of er mogelijk asbestverdachte of asbesthoudende materialen achter deze toepassingen aanwezig zijn. Bij renovatie of sloop is het aangeraden om een destructief onderzoek te laten uitvoeren van deze toepassingen.	-
