Asbestinventarisatetest

Gasmeterstraat 26, 9100 Sint-Niklaas

Attestnummer : 20230906-000350.000

Uitgegeven op : 06.09.2023

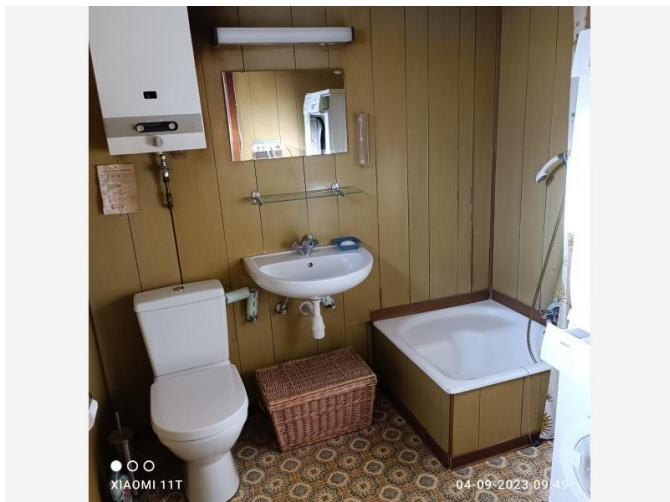
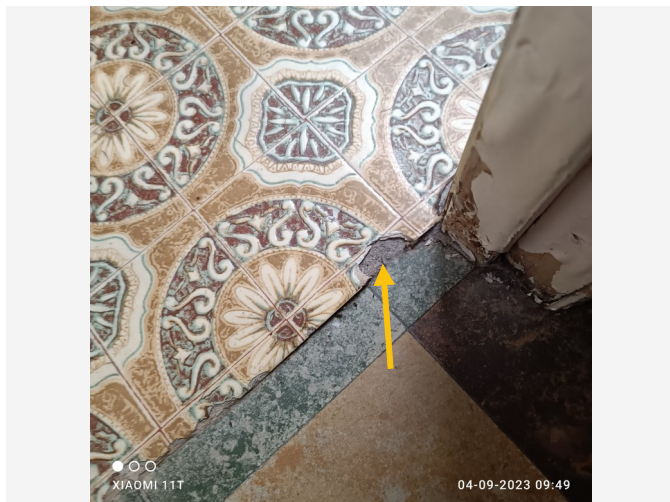
Het asbestmateriaal valt onder de mijlpaal van 2034.

Eindbeoordeling materiaalrisico	Verhoogd materiaalrisico en/of verhoogde kans op vezelvrijgave
---------------------------------	--

Gebondenheid	Categorie 2: niet-hechtgebonden met matrix
Asbestsoort (vezeltype)	Alleen chrysotiel
Asbestconcentratie	Hoog ($\geq 50\%$)
Afschermingsgraad van het gehele materiaal	Geheel of deels (ook) vrij aan de binnenlucht
Toestand van het materiaal	Licht beschadigd, licht verweerd. Intact materiaal type Pical – asbestboard of categorie III 'gebondenheid'

#	Type	Referentie	Resultaat
1.1	Puntmonster	03	Chrysotiel

Beschrijving	vinylvloer badkamer
Omgeving	Binnen
Primaire drager	Vloer
Asbestmateriaal	Prefab - afwerking - Vloerzeil
Bindmiddel van asbestmateriaal	Karton - papier - viltachtig
Gebondenheid op basis van bindmiddel	Niet-hechtgebonden
Hoeveelheid (oppervlakte - aantal)	• 4,00 m ² - 1 stuk

- Verwijder dit asbestmateriaal zo snel mogelijk. Volg de toestand goed op.

- Hermetische zone (erkend asbestverwijderaar)
HZ Erkend saneerder . Bij het lostrekken van de vinyl zal de onderlaag scheuren. Een kartonnen onderlaag is losgebonden.

Lijmresten worden met een freesmachine verwijderd in een hermetische zone.

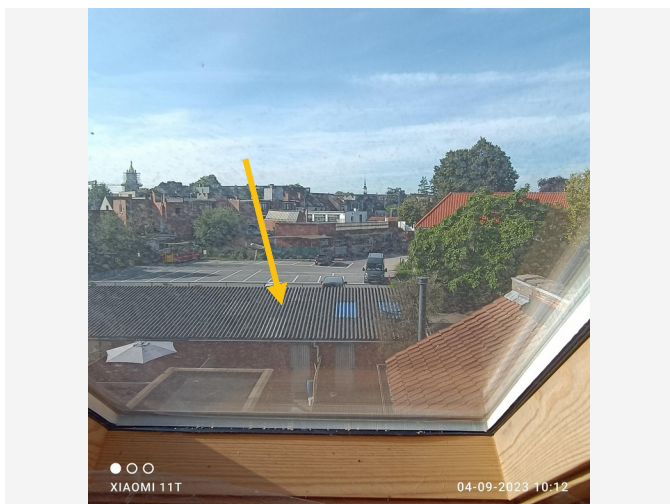
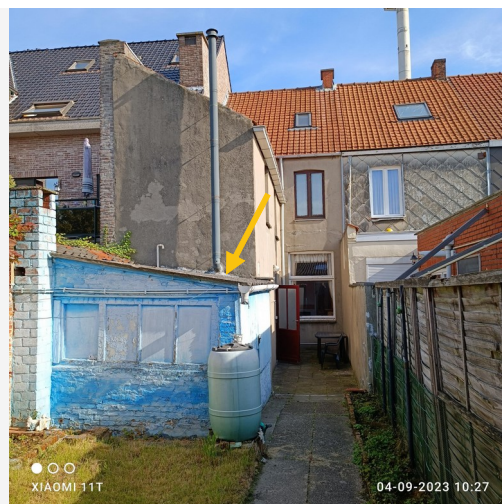
Het asbestmateriaal valt onder de mijlpaal van 2034.

Eindbeoordeling materiaalrisico	Verhoogd materiaalrisico en/of verhoogde kans op vezelvrijgave
---------------------------------	--

Gebondenheid	Categorie 1: hechtgebonden in oorsprong
Asbestsoort (vezeltype)	Crocidoliet aanwezig
Asbestconcentratie	Laag (< 50%)
Afschermingsgraad van het gehele materiaal	Geheel of deels (ook) vrij aan de binnenlucht
Toestand van het materiaal	Licht beschadigd, licht verweerd. Intact materiaal type Pical – asbestboard of categorie III 'gebondenheid'

Beschrijving	golfplaten garage en bergkot
Omgeving	Grenst aan binnen- en buitenlucht
Primaire drager	Schuin dak
Asbestmateriaal	Dak- en gevelbekleding - Golfplaat
Bindmiddel van asbestmateriaal	Cement

- Verwijder dit asbestmateriaal zo snel mogelijk. Volg de toestand goed op.

- Eenvoudige handelingen: mag via doe-het-zelf of door werknemer(s) met opleidingsattest eenvoudige handelingen
Eenvoudige handeling doe-het zelf

dragen van de nodige beschermingsmiddelen (mondmasker ffp3, handschoenen, tyvec)

Indien mogelijk de ondervloer afdekken , golfplaten voorzichtig verwijderen, extra fixeren, niet breken , niet gooien, onmiddellijk verpakken of voorzichtig in container met asbestbag plaatsen

Indien platen in slechte staat zijn en kans bestaat op breken : Eenvoudige handeling opgeleid personeel , alle werknemer(s) moeten wel beschikken over een opleidingsattest eenvoudige handelingen 8u

Ondervloer afdekken , golfplaten voorzichtig verwijderen, extra fixeren, niet breken , niet gooien, onmiddellijk verpakken of voorzichtig in container met asbestbag plaatsen. De constructiebalken zullen ook gereinigd worden met vochtige doeken en stofzuiger met absoluutfilter

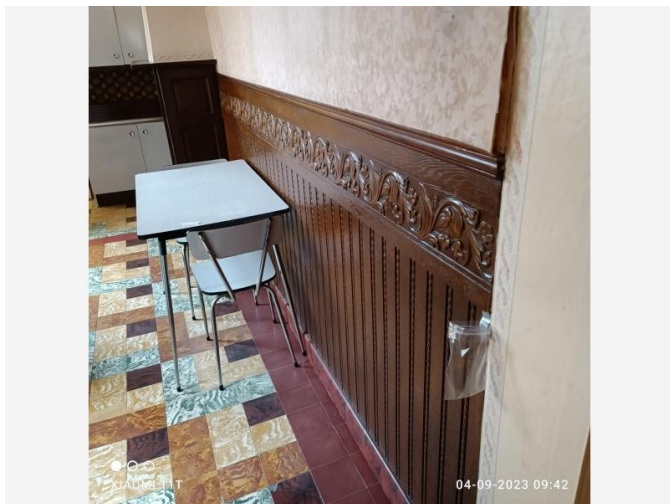
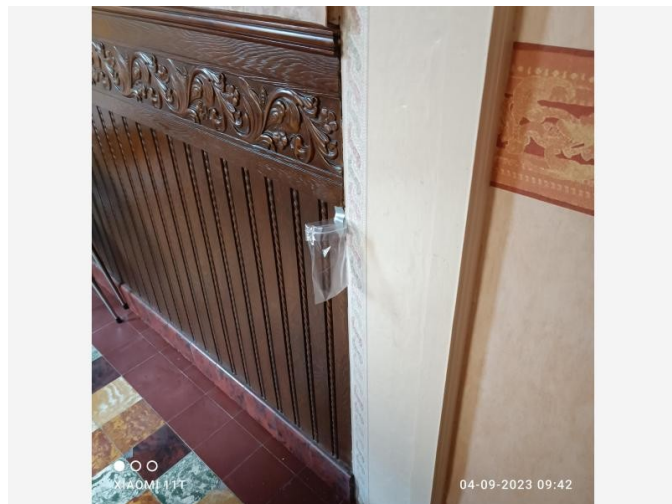
Het asbestmateriaal valt onder de mijlpaal van 2040.

Eindbeoordeling materiaalrisico	Verhoogd materiaalrisico en/of verhoogde kans op vezelvrijgave
---------------------------------	--

Gebondenheid	Categorie 1: hechtgebonden in oorsprong
Asbestsoort (vezeltype)	Crocidoliet aanwezig
Asbestconcentratie	Laag (< 50%)
Afschermingsgraad van het gehele materiaal	Geheel of deels (ook) vrij aan de binnenlucht
Toestand van het materiaal	Licht beschadigd, licht verweerd. Intact materiaal type Pical – asbestboard of categorie III 'gebondenheid'

#	Type	Referentie	Resultaat
3.1	Puntmonster	01	Crocidoliet, Chrysotiel

Beschrijving	lambrisering keuken
Omgeving	Binnen
Primaire drager	Binnenwand
Asbestmateriaal	Plaat, paneel, tablet - Type Menuiserite
Bindmiddel van asbestmateriaal	Cement

- Zorg voor een veilig beheer. Vermijd het beschadigen van het asbestmateriaal. Controleer de toestand jaarlijks op wijzigingen.

- Eenvoudige handelingen: mag via doe-het-zelf of door werknemer(s) met opleidingsattest eenvoudige handelingen
mag via doe-het-zelf of door werknemer(s) met opleidingsattest eenvoudige handelingen

EH dragen van de nodige beschermingsmiddelen (mondmasker ffp3, handschoenen, tyvec) De platen kunnen bijgevolg losgeschroefd worden in hun geheel en verpakt en afgevoerd worden. Alle werknemer(s) moeten wel beschikken over een opleidingsattest eenvoudige handelingen 8u.

-indien bevestiging niet duidelijk: De saneerder zal de verwijderingsmethode motiveren in zijn werkplan. EH of HZ

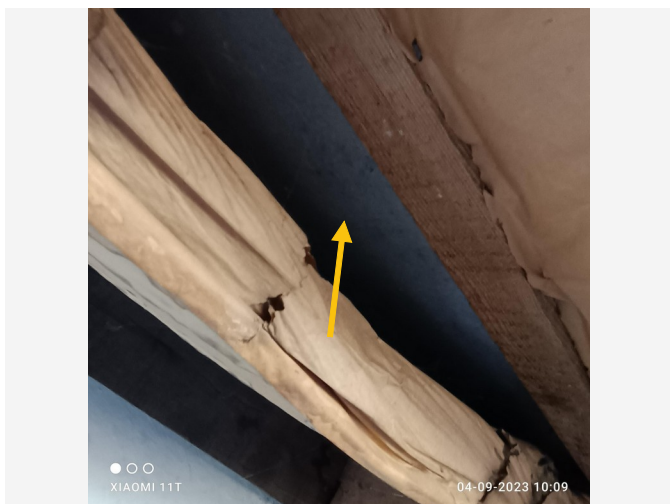
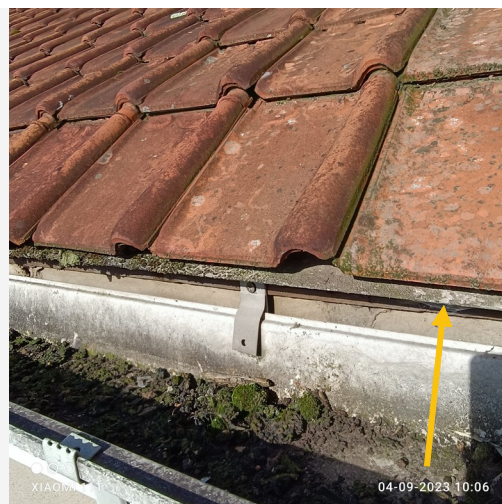
Het asbestmateriaal valt onder de mijlpaal van 2040.

Eindbeoordeling materiaalrisico	Zeer laag materiaalrisico en/of zeer lage kans op vezelvrijgave
---------------------------------	---

Gebondenheid	Categorie 1: hechtgebonden in oorsprong
Asbestsoort (vezeltype)	Alleen chrysotiel
Asbestconcentratie	Laag (< 50%)
Afschermingsgraad van het gehele materiaal	Niet stootvaste afscherming
Toestand van het materiaal	Licht beschadigd, licht verweerd. Intact materiaal type Pical – asbestboard of categorie III 'gebondenheid'

#	Type	Referentie	Resultaat
4.1	Puntmonster	05	Chrysotiel

Beschrijving	menuiserit onderdak
Omgeving	Binnen
Primaire drager	Schuin dak
Asbestmateriaal	Plaat, paneel, tablet - Type Menuiserite
Bindmiddel van asbestmateriaal	Cement

- Zorg voor een veilig beheer. Vermijd het beschadigen van het asbestmateriaal. Controleer de toestand jaarlijks op wijzigingen.

- Eenvoudige handelingen: mag via doe-het-zelf of door werknemer(s) met opleidingsattest eenvoudige handelingen
mag via doe-het-zelf of door werknemer(s) met opleidingsattest eenvoudige handelingen; Dek de zoldervloer af met plastic folie . dragen van de nodige beschermingsmiddelen (mondmasker ffp3, handschoenen,tyvec) Verwijder de dakpannen. Fixeer het plaatmateriaal , de asbesthoudende platen één voor één en in hun geheel verwijderen. Niet gooien, niet breken. Reinig nadien de draagstructuur met vochtige doeken (+ stofzuiger met absoluutfilter kan niet gehoord worden dus voor een particulier niet mogelijk .)

Alle werknemer(s) moeten wel beschikken over een opleidingsattest eenvoudige handelingen 8u.

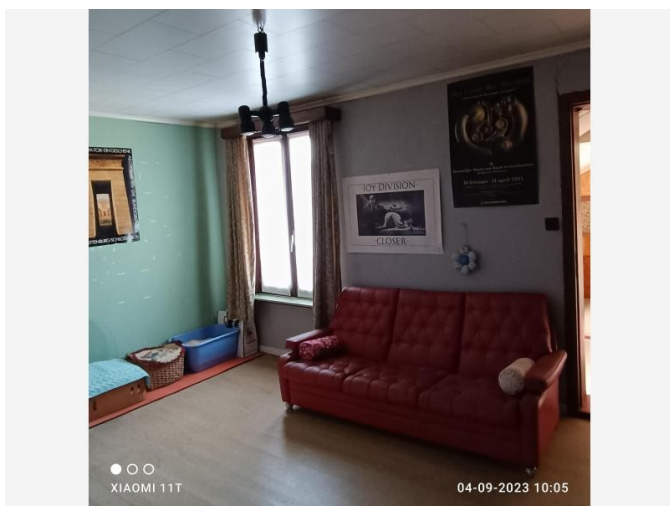
Vrije foto

vinyl op de bovenverdieping is niet-asbestverdacht.

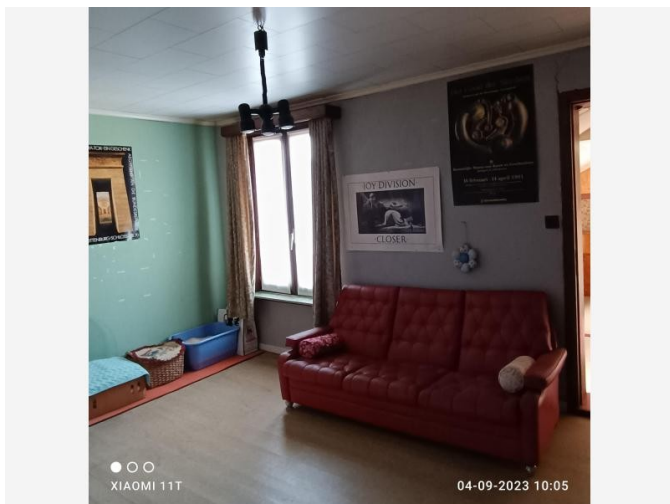
Vrije foto

overal zijn valse plafonds aangebracht.
constructie bestaat uit houten welfsels.

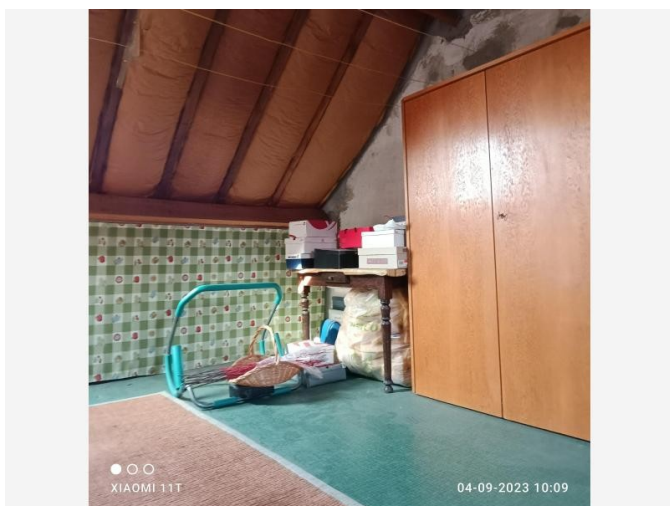
Vrije foto

groene ballatum op zolder is niet-asbestverdacht.

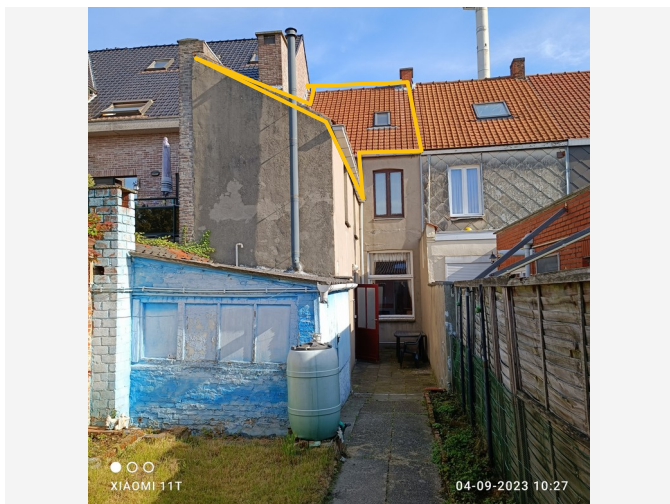
Vrije foto

hoofddak in dakpannen met menuiserit onderdak en isolatiewol.

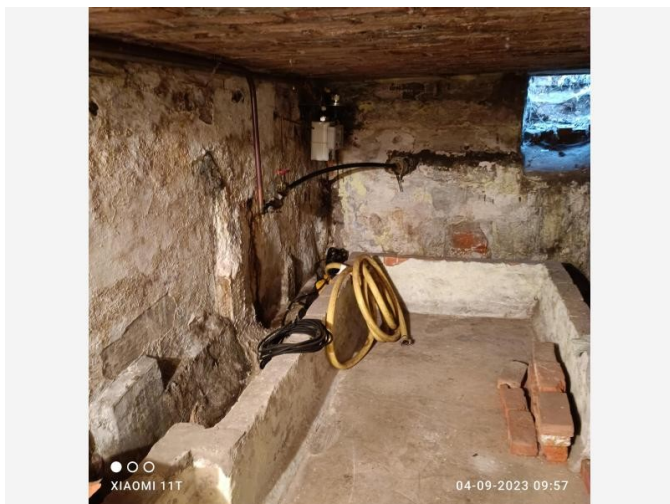
Vrije foto

geen asbest-verdachte materialen in de kelder.

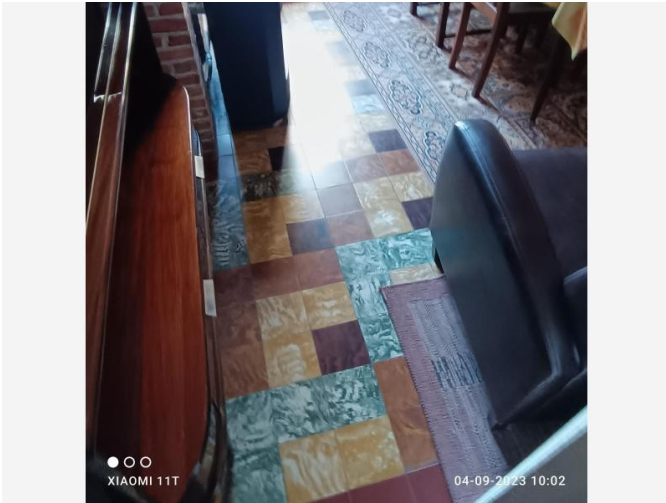
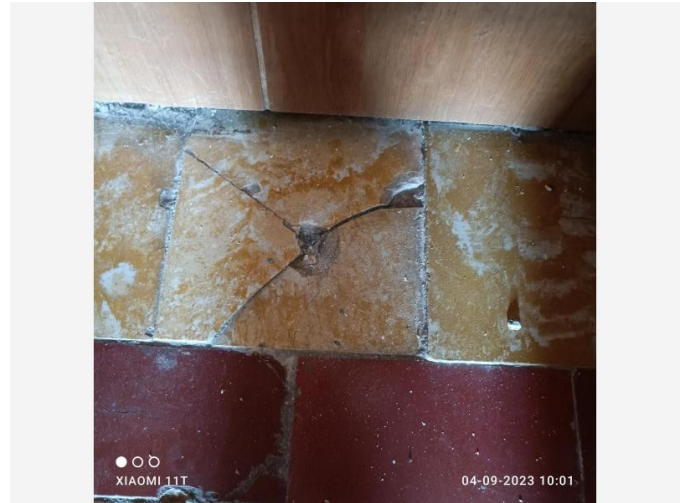
Fiche 10: tegel

Geen asbest

#	Type	Referentie	Resultaat
10.1	Puntmonster	04	Geen asbest
