Asbestinventarisatietest

Brugsken 6, 9100 Sint-Niklaas

Attestnummer : 20260615-000471.000

Zone 1: Hoofdgebouw

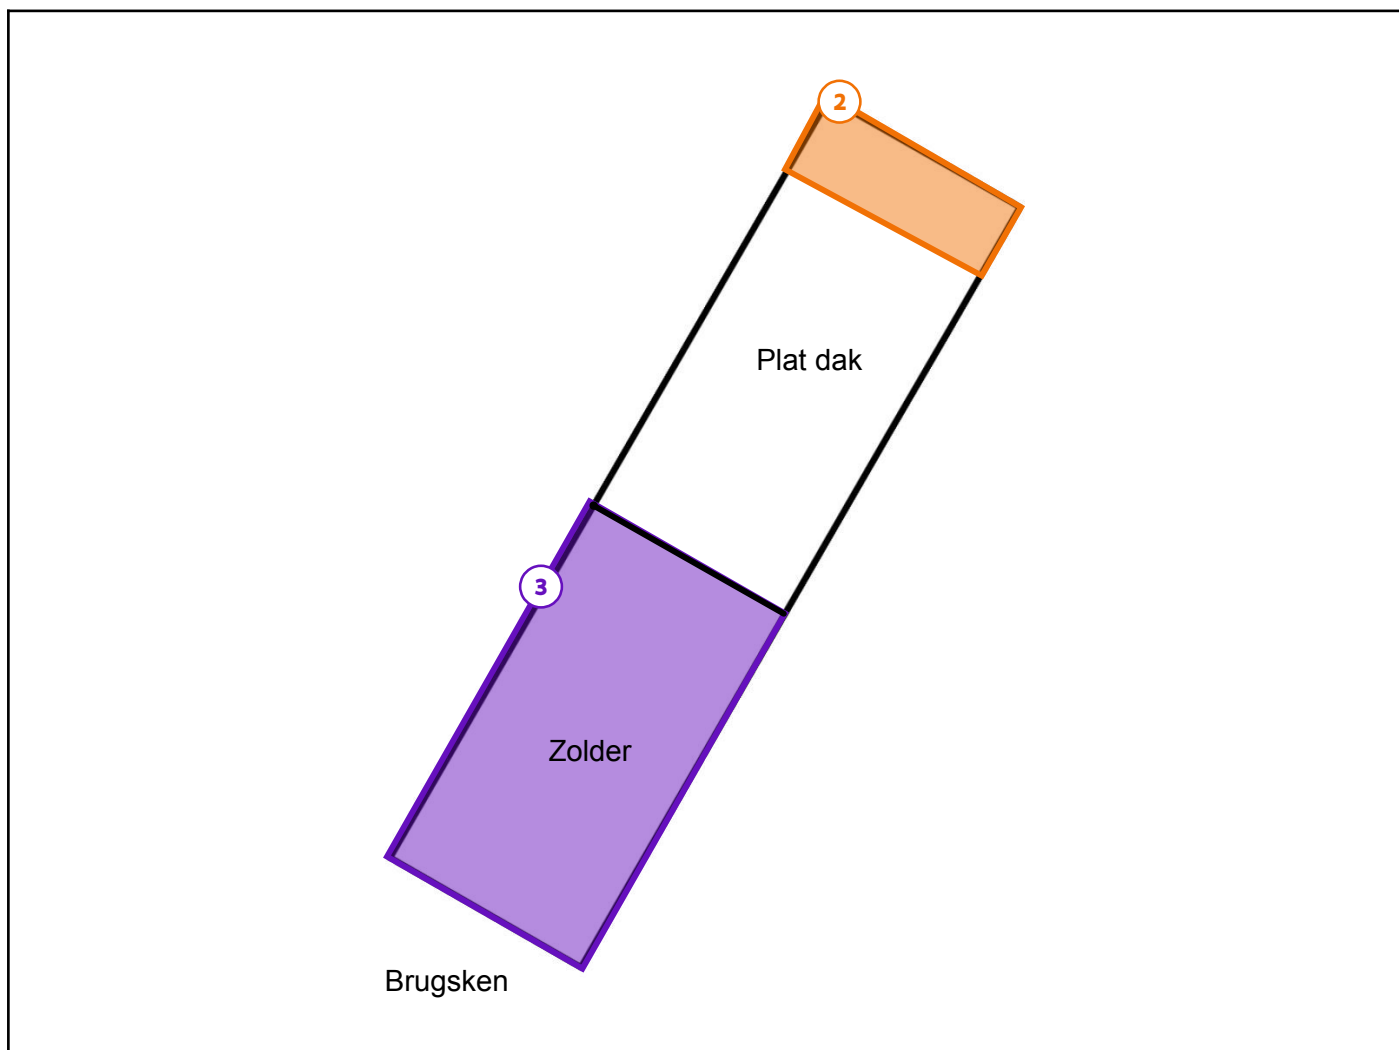
Plan 1.3: Zolder/dak

Beschrijving	Type	Actie
2. Golfplaten dak	Asbestmateriaal	Verwijderen
3. Onderdak niet waarneembaar	Beperking	-

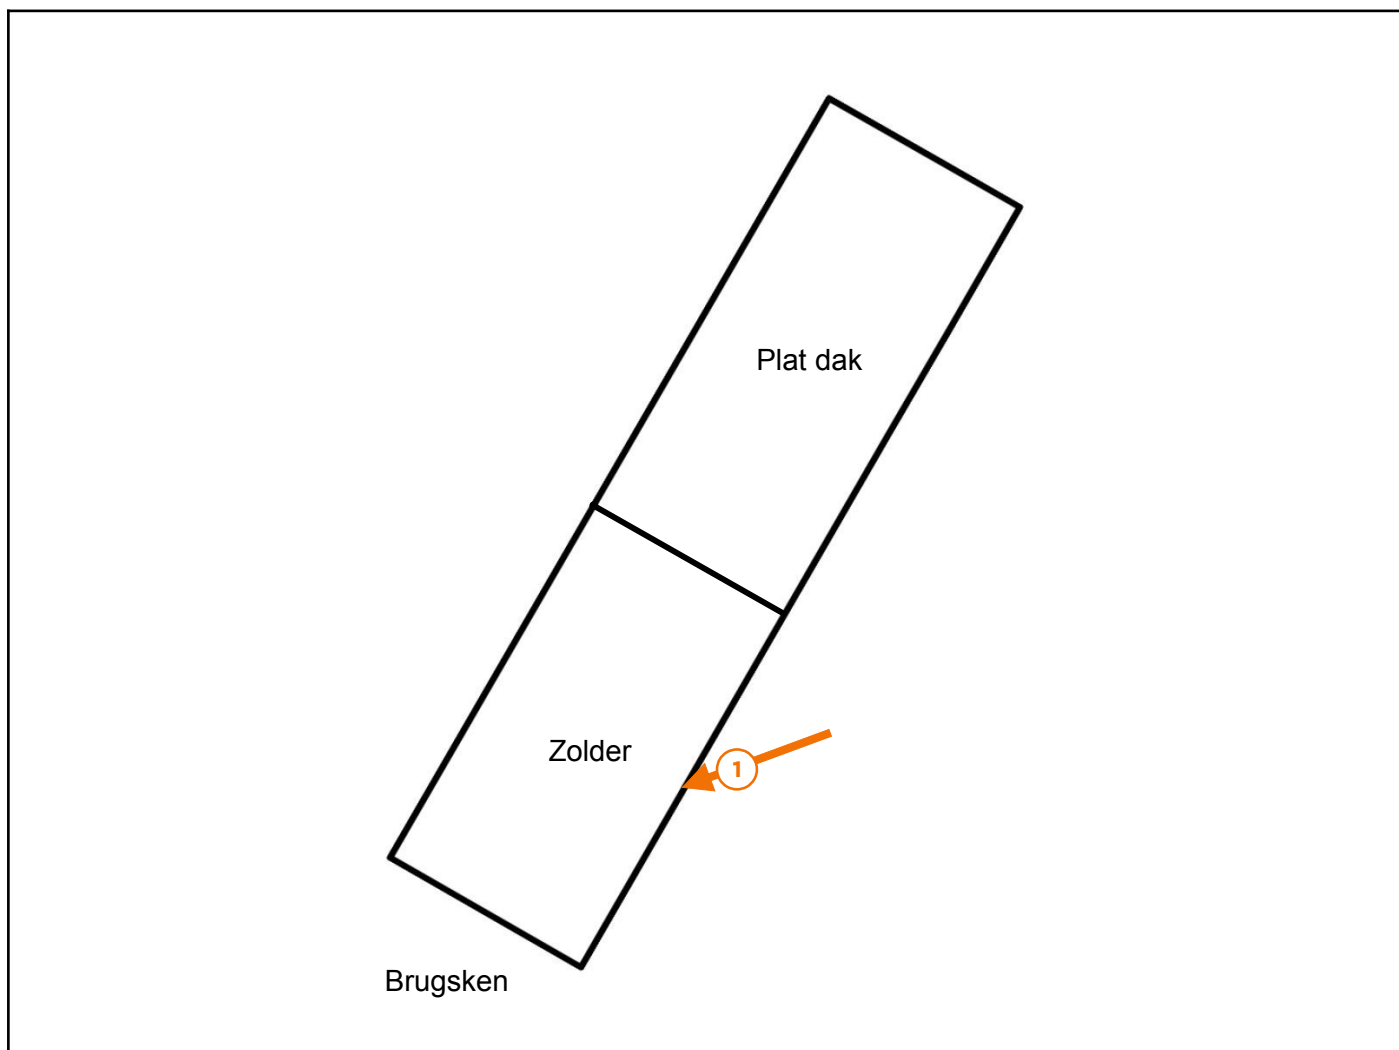
Plan 1.4: Zolder/dak

Beschrijving	Type	Actie
1. Rookgaskanaal in asbest cement	Asbestmateriaal	Verwijderen

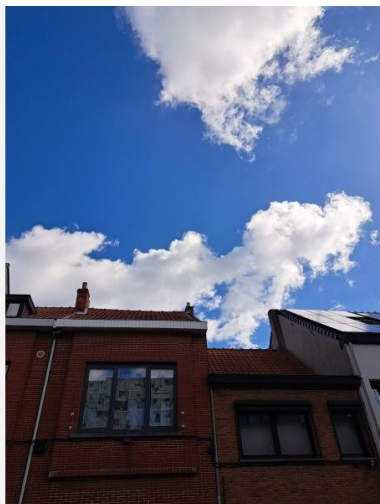
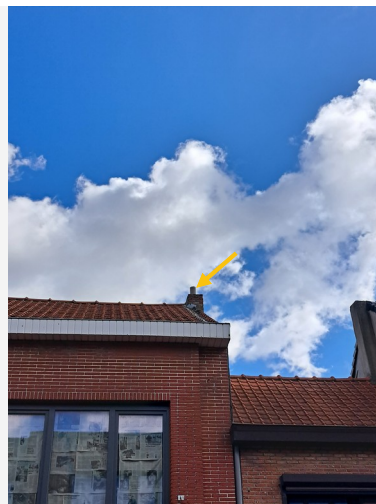
Dit type buis bevat meestal asbest.

Vermoedelijk loopt de buis door in een kanaal in de gemetste schouw, dit vereist specifieke bijkomende maatregelen en voldoende expertise om deze buis correct te verwijderen zonder de buis stuk te maken. Bij het verwijderen kan stof voorkomen.

Eindbeoordeling materiaalrisico	Laag materiaalrisico en/of verlaagde kans op vezelvrijgave
---------------------------------	--

Gebondenheid	Categorie 1: hechtgebonden in oorsprong
Asbestsoort (vezeltype)	Crocidoliet aanwezig
Asbestconcentratie	Laag (< 50%)
Afschermingsgraad van het gehele materiaal	Geheel of deels vrij aan de buitenlucht, maar geen contact met binnenlucht
Toestand van het materiaal	Licht beschadigd, licht verweerd. Intacte calciumsilicaatplaat of materiaal met categorie 3-gebondenheid

Beschrijving	Rookgaskanaal in asbest cement
Omgeving	Buiten
Primaire drager	HVAC infrastructuur en uitrusting
Asbestmateriaal	Rookgaskanaal
Bindmiddel van asbestmateriaal	Cement
Gebondenheid op basis van bindmiddel	Hecht
Hoeveelheid (lengte - omtrek - dikte - aantal)	<ul style="list-style-type: none">• 0,50 m - 15,00 cm - 1,50 cm - 1 stuk
Totaal volume	0,001 m ³
Eenvoudig bereikbaar	Ja
Bevestigingswijze	<ul style="list-style-type: none">• Geklemd• Verlijmd, ingegoten, versmeerd
Identificatiemethode	<p>De asbestdeskundige beoordeelt het materiaal als asbestverdacht en dus asbesthoudend, en dit zonder monstername.</p> <p>Motivatie: De monstername brengt andere schade aan dan schade die inherent is aan de monstername.</p>
Destructieve handeling voor identificatie	Nee
Opmerking	Deze oppervlakte werd niet gemeten, maar geschat op basis van een benadering voor alle aanwezige rookgaskanalen. Deze schatting mag niet worden gebruikt als maatstaf voor heffingen.

Verwijderen

- Zorg voor een veilig beheer. Vermijd het beschadigen van het asbestmateriaal. Controleer de toestand jaarlijks op wijzigingen.
- Voer bijkomende staalname(s) uit.

- Eenvoudige handelingen: enkel door erkend asbestverwijderaar
Er werd geen staal genomen van het materiaal, dit met kans op breuk - schade.

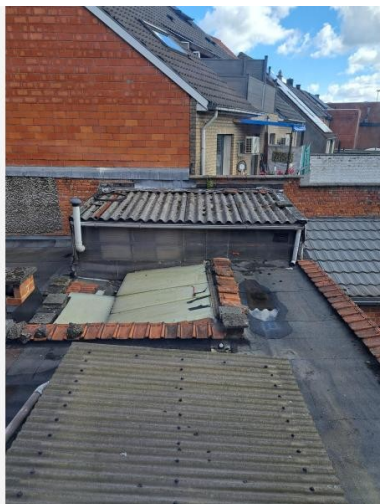
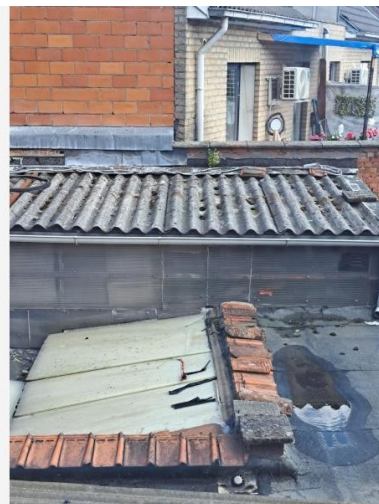
Eindbeoordeling materiaalrisico	Verhoogd materiaalrisico en/of verhoogde kans op vezelvrijgave
---------------------------------	--

Gebondenheid	Categorie 1: hechtgebonden in oorsprong
Asbestsoort (vezeltype)	Crocidoliet aanwezig
Asbestconcentratie	Laag (< 50%)
Afschermingsgraad van het gehele materiaal	Geheel of deels vrij aan de buitenlucht, maar geen contact met binnenlucht
Toestand van het materiaal	Matig beschadigd, matig verweerd

Beschrijving	Golfplaten dak
Omgeving	Buiten
Primaire drager	Schuin dak
Asbestmateriaal	Dak- en gevelbekleding - Lei, shingle
Bindmiddel van asbestmateriaal	Cement
Gebondenheid op basis van bindmiddel	Hecht
Hoeveelheid (oppervlakte - aantal)	<ul style="list-style-type: none">• 20,00 m² - 1 stuk
Totale oppervlakte	20,00 m ²
Eenvoudig bereikbaar	Ja
Bevestigingswijze	<ul style="list-style-type: none">• Genageld, geniet
Identificatiemethode	<p>De asbestdeskundige beoordeelt het materiaal als asbestverdacht en dus asbesthoudend, en dit zonder monstername.</p> <p>Motivatie: Er is een onderzoeksbepmerking die monstername verhindert; De plaats is niet of niet volledig inspecteerbaar door overwoekerende vegetatie.</p>
Destructieve handeling voor identificatie	Nee
Opmerking	Op basis van onze expertise als deskundigen hebben we deze leien als asbesthoudend geclassificeerd, zonder staalname. De opgegeven volumes zijn slechts schattingen en mogen niet worden gebruikt als maatstaf voor heffingen.

Verwijderen

- Zorg voor een veilig beheer. Vermijd het beschadigen van het asbestmateriaal. Controleer de toestand jaarlijks op wijzigingen.
- Hemelwater dat afspoelt van asbestcement daken of gevels kan asbestdeeltjes bevatten. Gebruik het enkel voor gesloten circuits (bv. spoelen toiletten). Reinig na het vervangen van het dak of de gevel de dakgoten en regenwaterput of -ton om asbesthoudend sediment of slib te verwijderen
- Voer bijkomende staalname(s) uit.

- Eenvoudige handelingen: mag via doe-het-zelf of door werknemer(s) met opleidingsattest eenvoudige handelingen
Raadpleeg de actuele wetgeving op de website van OVAM. Onder strikte voorwaarden is het eventueel toegestaan om deze toepassing zelf te verwijderen.
- Eenvoudige handelingen: enkel door erkend asbestverwijderaar
Gezien de staat van de leien, die redelijk verweerd zijn, en hoewel deze eventueel door eenvoudige handelingen verwijderd kunnen worden, adviseer ik als deskundige om de verwijdering te laten uitvoeren

door een erkende asbestverwijderaar. Dit garandeert de veiligheid van zowel de bewoners als de burenen.

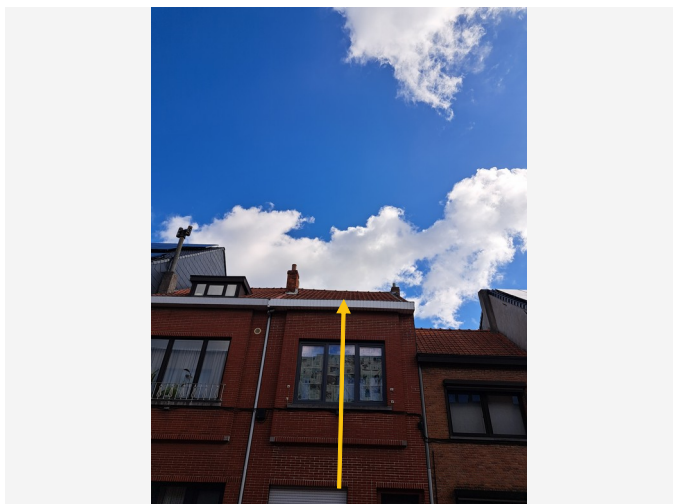
Situeringfoto

Permanente beperking

Reden: Het te onderzoeken materiaal situeert zich hoger dan 3,50 m te rekenen vanaf een veilige ondergrond

Uitleg van de asbestdeskundige: Het onderdak is niet waarneembaar vanwege de hoogte, die meer dan 3,5 meter bedraagt. Door de afwerkingsgraad aan de binnenzijde van de bovenste verdieping is het onderdak niet zichtbaar of inspecteerbaar. We hebben geprobeerd een dakpan op te tillen om het onderdak te inspecteren, maar dit is niet gelukt. Alleen destructief onderzoek kan bepalen of het onderdak al dan niet asbesthoudend is (type menuiserie).

(Asbest)materiaal	Plaat, paneel, tablet - Type Menuiserie
Karakterisatie	Asbest (verdacht)
Primaire drager	Schuin dak

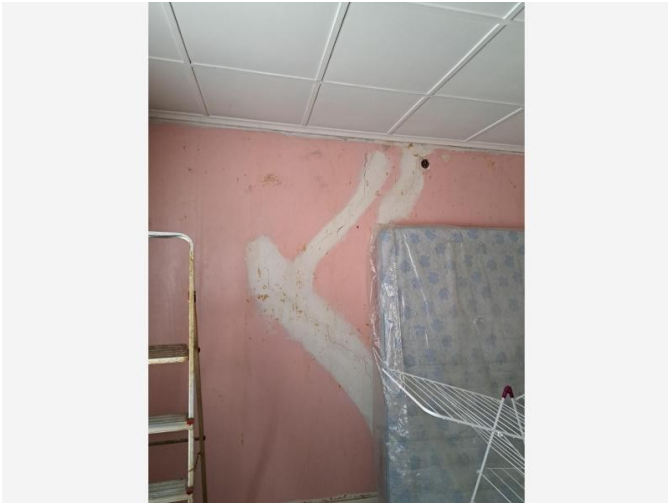
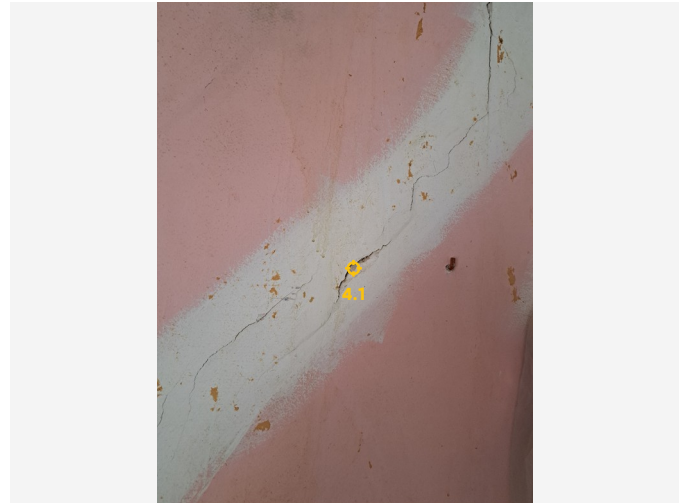
Fiche 4: Pleisterwerk wanden

Geen asbest

#	Type	Referentie	Resultaat
4.1	Mengmonster	MM01	Geen asbest

Beschrijving	Pleisterwerk wanden
Omgeving	Binnen
Primaire drager	Binnenwand
Bindmiddel van materiaal	Gips - kalk
Gebondenheid op basis van bindmiddel	Niet-hechtgebonden
Hoeveelheid (oppervlakte - dikte - aantal)	• 420,00 m ² - 1,00 cm - 1 stuk
Totaal volume	4,20 m ³
Identificatiemethode	Een monstername door de asbestdeskundige met laboanalyse door een asbestlabo.
Destructieve handeling voor identificatie	Nee
Opmerking	De hoeveelheid is een zo nauwkeurig mogelijke opmeting, waar evenwel kleine afwijkingen op mogelijk zijn. In de gevallen waar dit praktisch mogelijk is, wordt staalname uitgevoerd conform het inspectieprotocol: in een droge ruimte zoals een slaapkamer of een leefruimte, in een verwarmde natte ruimte zoals een keuken of badkamer, in een traphal en in een stookruimte.
