Asbestinventarisatetest

Muylaertstraat 15, 9160 Lokeren

Attestnummer : 20260623-000053.000
Uitgegeven op : 23.06.2026
Geldig tot : Onbeperkt (tenzij de toestand wijzigt)

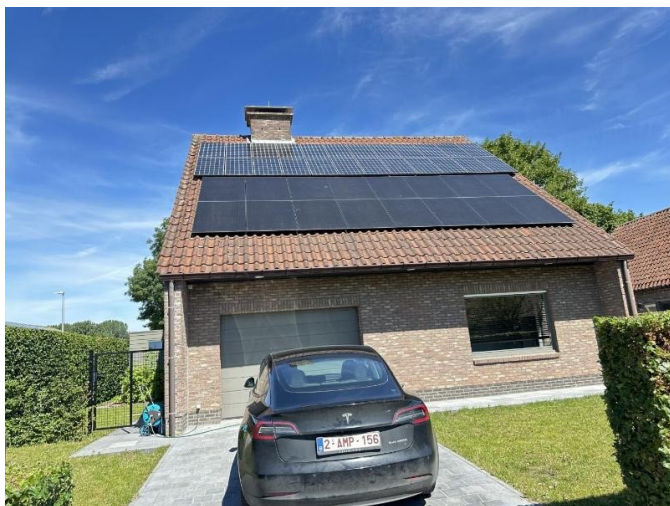
Situeringfoto

Tijdelijke beperking

Reden: Het te onderzoeken materiaal situeert zich hoger dan 3,50 m te rekenen vanaf een veilige ondergrond

Uitleg van de asbestdeskundige: Het rookgaskanaal is niet beoordeeld. Aan de buitenzijde is het hoger dan 3,5 meter om de schoorsteen te inspecteren. Het is niet zichtbaar of er een asbestverdacht rookgaskanaal aanwezig is in de schoorsteen. Conform ons inspectieprotocol mogen wij een beperking invoeren voor hoogtes hoger dan 3,5 m. Indien men dit wil laten onderzoeken, dient er een nieuwe afspraak gemaakt te worden en moet er een hoogtewerker voorzien worden, evenals iemand die bevoegd is om deze te bedienen en eventueel een techniker die de al dan niet aanwezige schouwhoed kan afnemen en weer terugplaatsen.

(Asbest)materiaal	Rookgaskanaal
Karakterisatie	Asbest (verdacht)
Primaire drager	HVAC infrastructuur en uitrusting

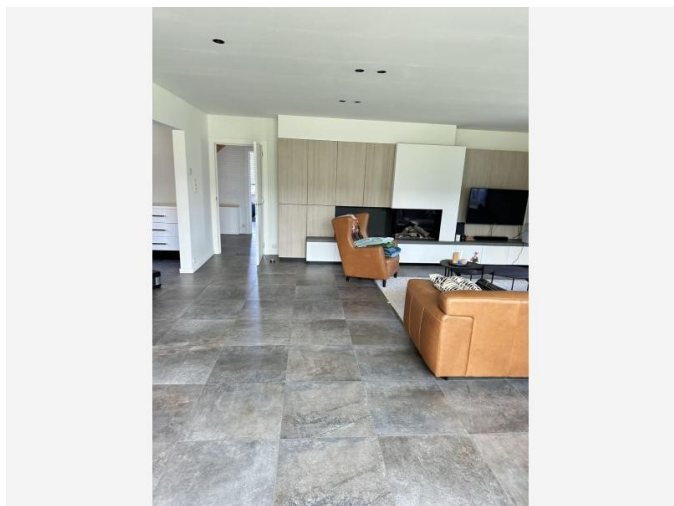
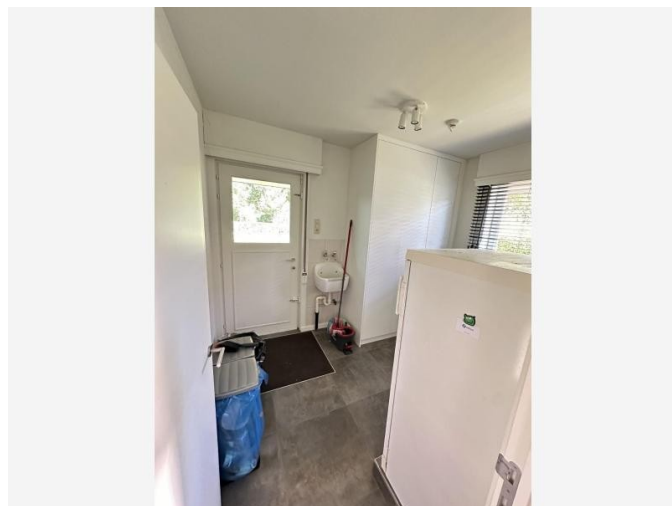
Geen asbest

#	Type	Referentie	Resultaat
2.1	Mengmonster	pleisterwerk binnenmuren	Geen asbest

Beschrijving	pleisterwerk wanden (geen asbest)
Omgeving	Binnen
Primaire drager	Binnenwand
Bindmiddel van materiaal	Gips - kalk
Gebondenheid op basis van bindmiddel	Niet-hechtgebonden
Hoeveelheid (oppervlakte - dikte - aantal)	• 550,00 m ² - 1,00 cm - 1 stuk
Totaal volume	5,50 m ³
Identificatiemethode	Een monstername door de asbestdeskundige met laboanalyse door een asbestlabo.
Destructieve handeling voor identificatie	Nee
Opmerking	De hoeveelheid is een zo nauwkeurig mogelijke opmeting. Hieraan kunnen evenwel geen rechten worden ontleend

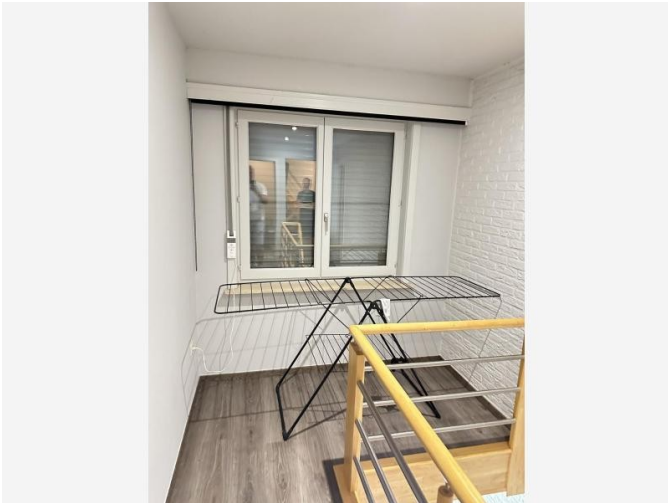
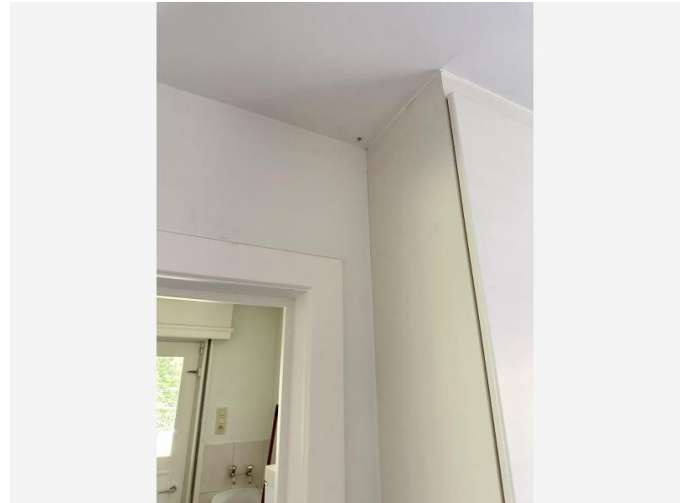
Fiche 3: Pleisterwerk plafonds

Geen asbest

#	Type	Referentie	Resultaat
3.1	Mengmonster	pleisterwerk plafond	Geen asbest

Beschrijving	Pleisterwerk plafonds
Omgeving	Binnen
Primaire drager	Plafond
Bindmiddel van materiaal	Gips - kalk
Gebondenheid op basis van bindmiddel	Niet-hechtgebonden
Hoeveelheid (oppervlakte - dikte - aantal)	• 80,00 m ² - 1,00 cm - 1 stuk
Totaal volume	0,80 m ³
Identificatiemethode	Een monstername door de asbestdeskundige met laboanalyse door een asbestlabo.
Destructieve handeling voor identificatie	Nee
Opmerking	De hoeveelheid is een zo nauwkeurig mogelijke opmeting, waar evenwel kleine afwijkingen op mogelijk zijn. In de gevallen waar dit praktisch mogelijk is, wordt staalname uitgevoerd conform het inspectieprotocol: in een droge ruimte zoals een slaapkamer of een leefruimte, in een verwarmde natte ruimte zoals een keuken of badkamer, in een traphal en in een stookruimte.

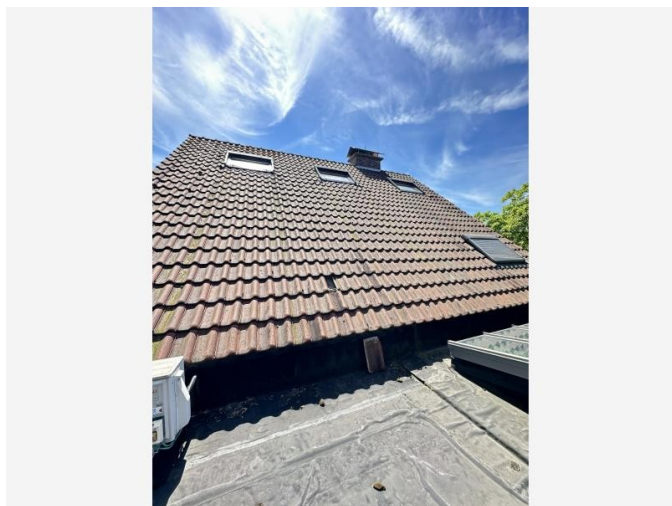
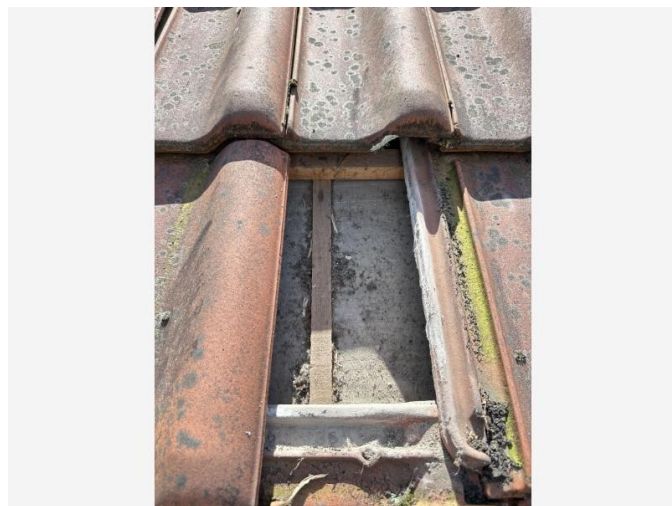
Beschrijving	Notitie	Terug te vinden op plannen
Fiche 4: Onderdak (niet-asbestverdacht)	Bij het optillen van een dakpan werd geen asbestverdacht onderdak aangetroffen. Omdat dit slechts een deel van de volledige dakconstructie betreft, is het mogelijk dat er op niet-onderzochte plaatsen toch nog een (deel van een) asbestverdacht onderdak aanwezig is. Laat dit bij werken nakijken door een bevoegd technicus.	-
Fiche 5: Dakbedekking in dakpannen (niet verdacht)	De dakbedekking is niet-asbestverdacht.	Plan 1.3: Hoofdgebouw plan
Fiche 6: Leidingisolatie (niet asbestverdacht)	De leidingisolatie bevat geen waarneembare asbestverdachte materialen.	Plan 1.1: grondplan leidingisolatie
Fiche 7: Stookketel / Brander (niet asbest verdacht bouwjaar)	het bouwjaar van deze ketel is 2022 (niet asbest verdacht)	Plan 1.1: grondplan leidingisolatie
