# Asbestinventarisatetest

Mgr. Stillemansstraat 16, 9100 Sint-Niklaas

Attestnummer : 20260630-000167.000

Uitgegeven op : 30.06.2026

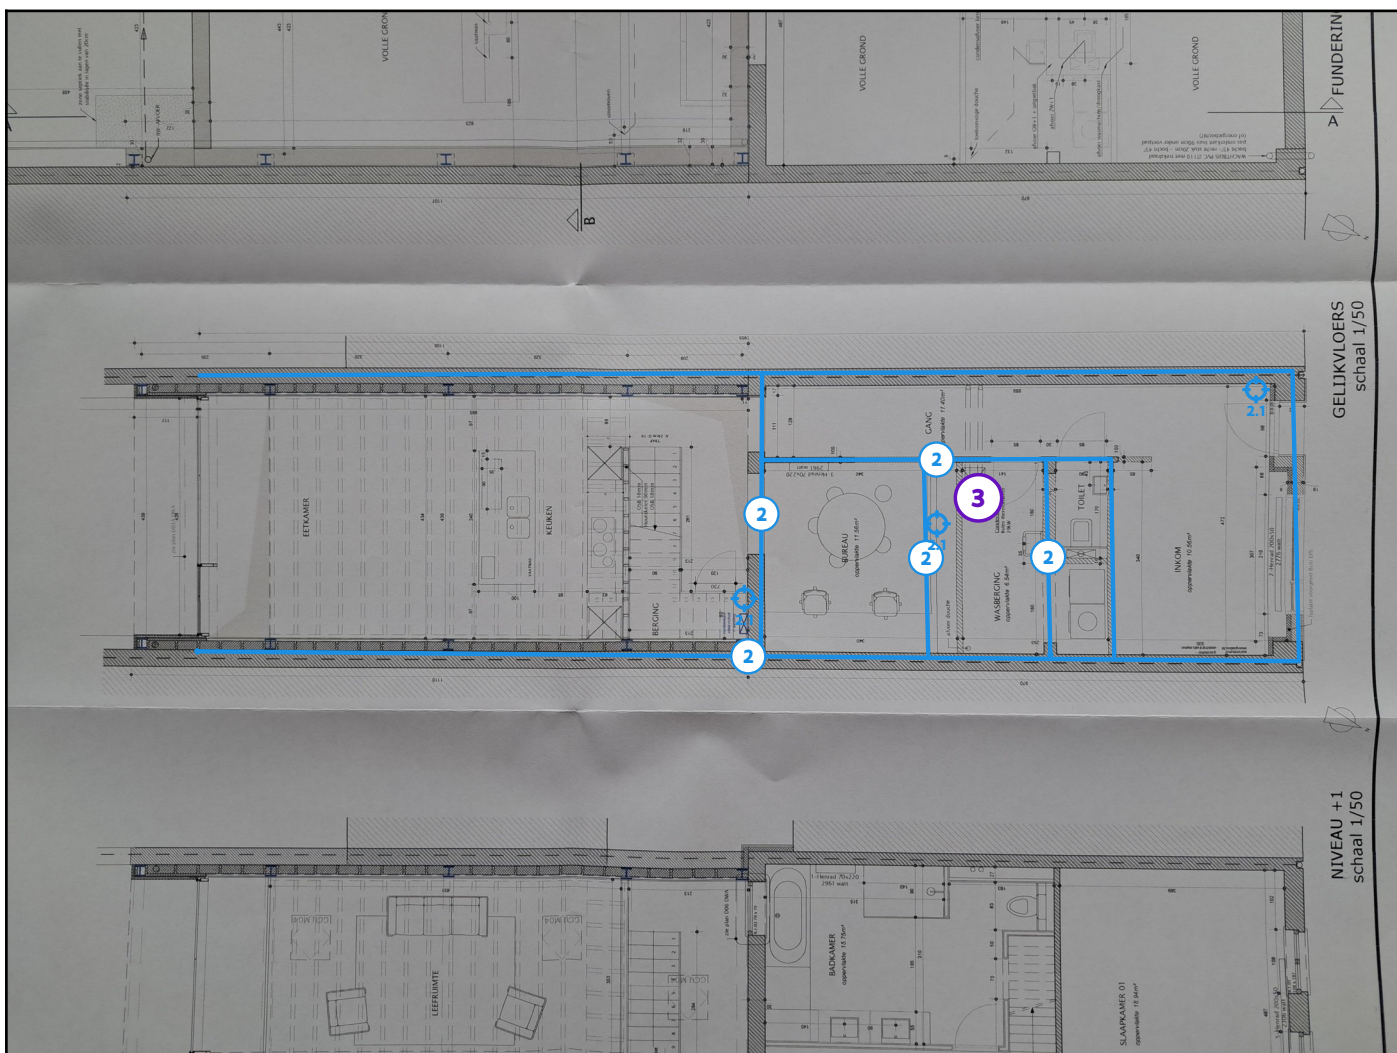
# Plan 1.1: Gelijkvloers

Beschrijving	Type	Actie
2. Pleisterwerk wanden	Geen asbest	-
2.1 Code: MM01	Mengmonster	-
3. CV-brander (niet verdacht)	Overige ruimte of materiaal	-

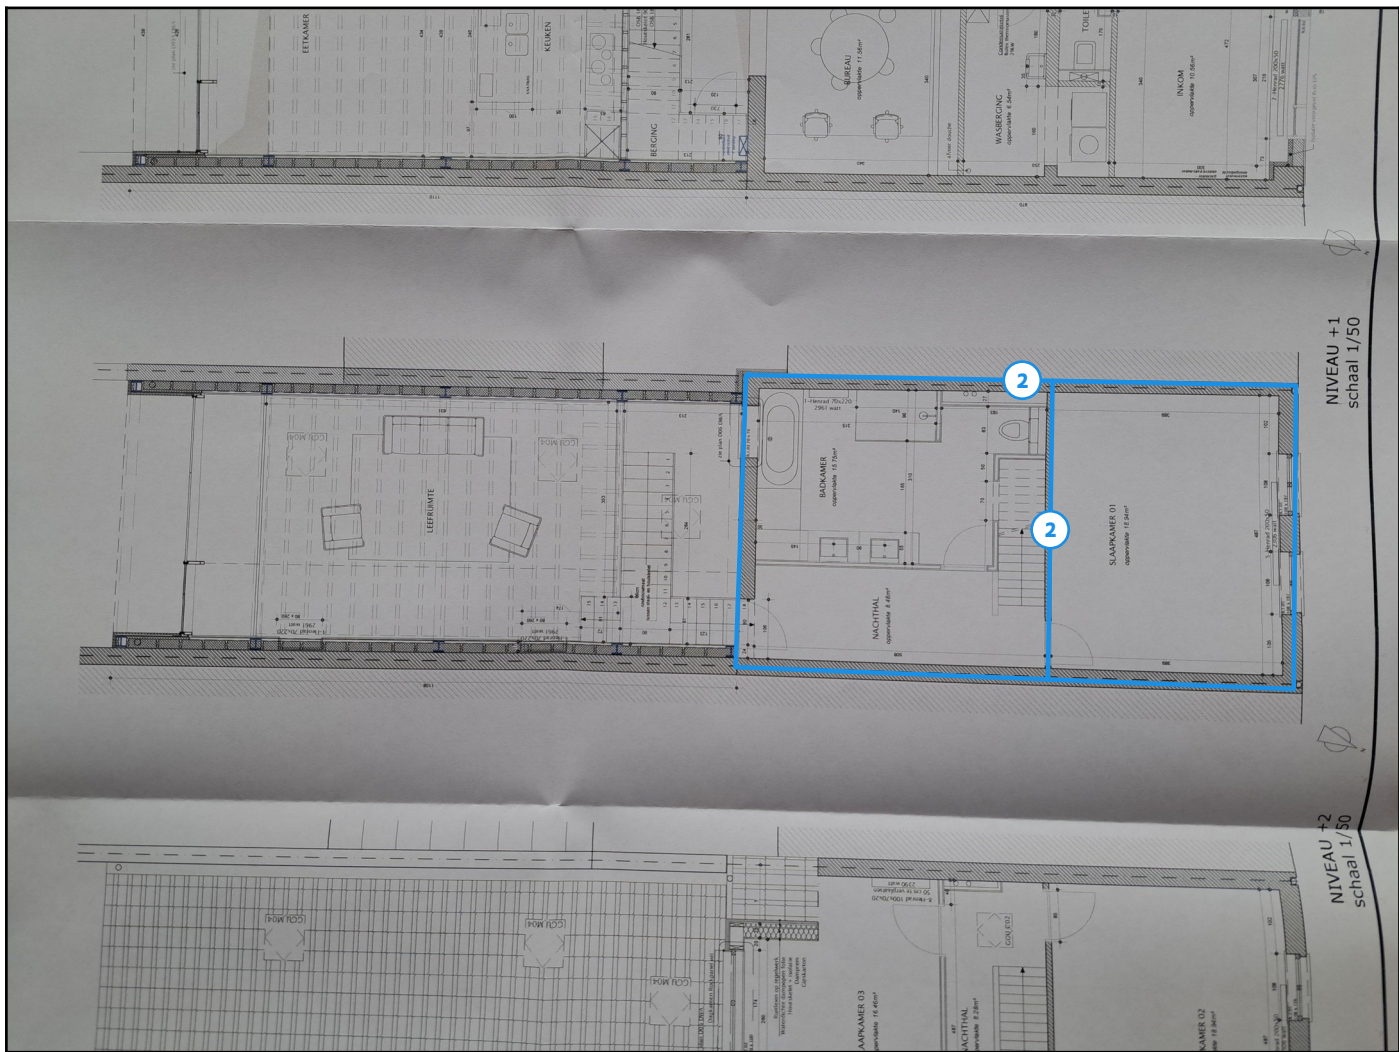
# Plan 1.2: Eerste verdieping

Beschrijving	Type	Actie
2. Pleisterwerk wanden	Geen asbest	-

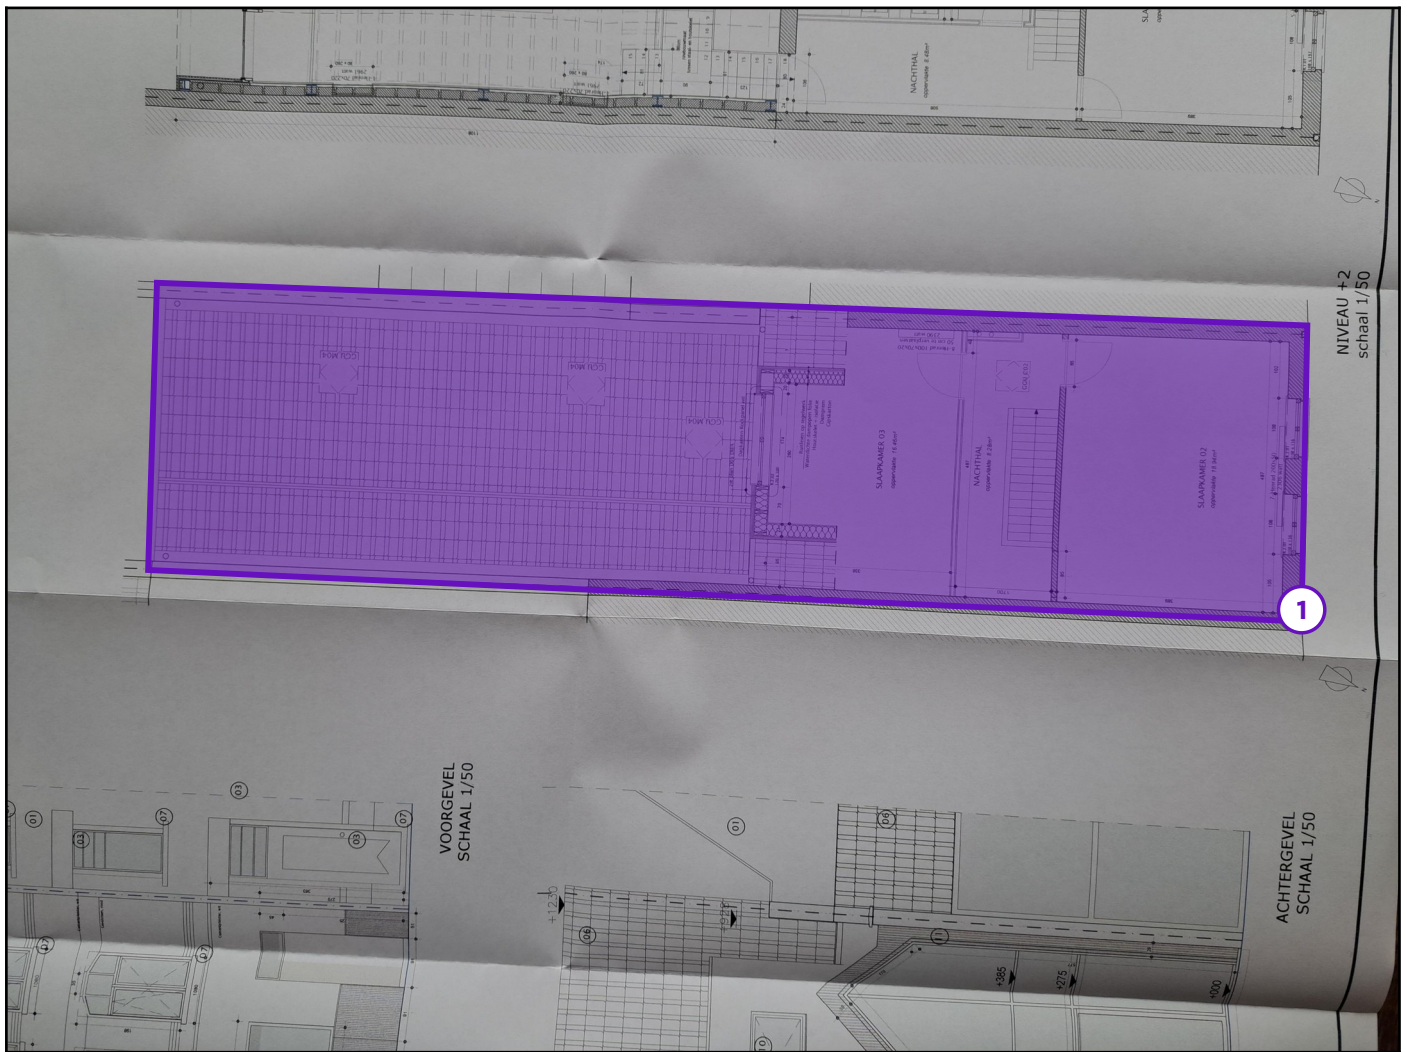
# Plan 1.3: Tweede verdieping

Beschrijving	Type	Actie
1. Materialen onder de dakbedekking niet waarneembaar	Beperking	-

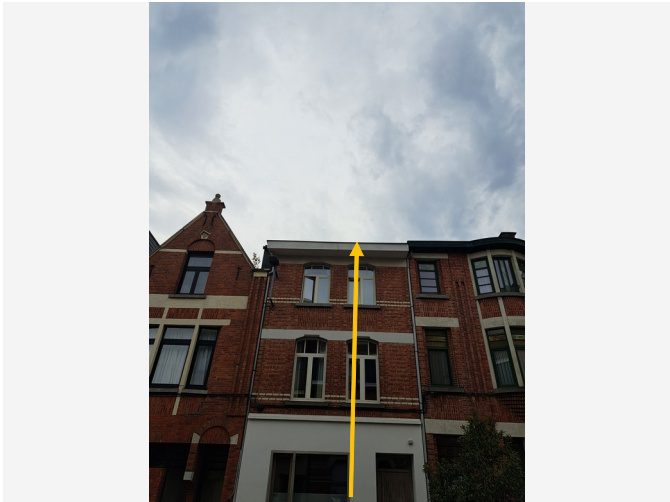
# Fiche 1: Materialen onder de dakbedekking niet waarneembaar

**Reden:** Het te onderzoeken materiaal situeert zich hoger dan 3,50 m te rekenen vanaf een veilige ondergrond

**Uitleg van de asbestdeskundige:** Niet waarneembaar vanwege de hoogte, die meer dan 3,5 meter bedraagt. Door de afwerkingsgraad aan de binnenzijde van de bovenste verdieping is het onderdak niet zichtbaar of inspecteerbaar.

(Asbest)materiaal	Plaat, paneel, tablet - Type Menuiserie
Karakterisatie	Asbest (verdacht)
Primaire drager	Schuin dak

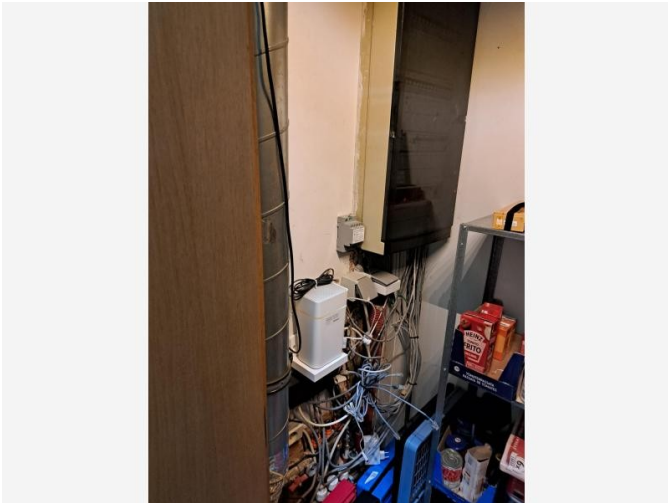
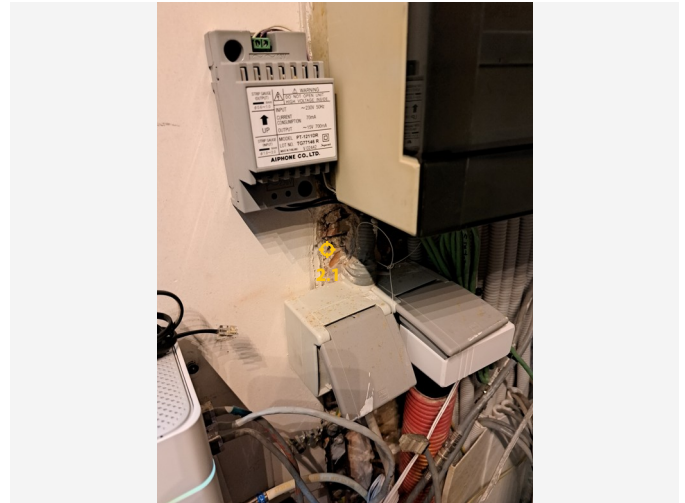
## Fiche 2: Pleisterwerk wanden

Geen asbest

#	Type	Referentie	Resultaat
2.1	Mengmonster	MM01	Geen asbest

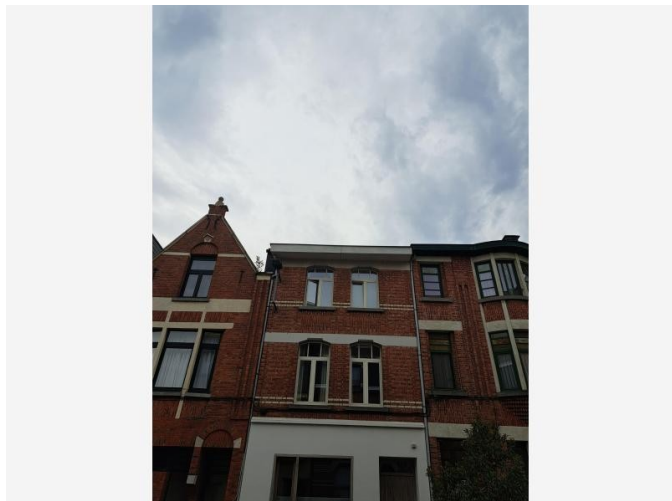
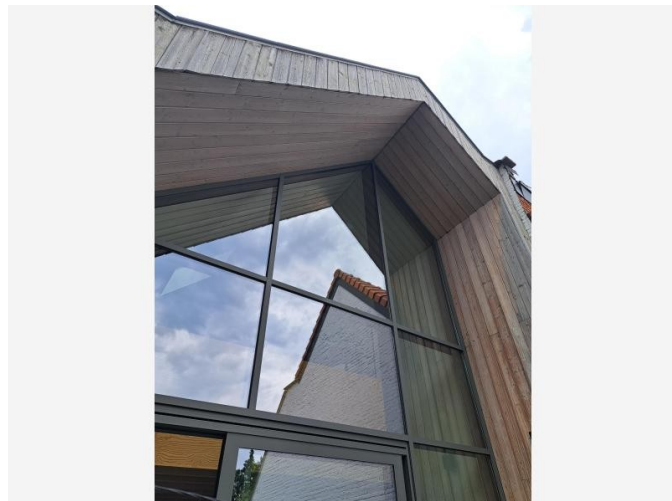
## Fiche 6: Afdichtingsmateriaal aan schrijnwerk

Fiche 6: Afdichtingsmateriaal aan schrijnwerk	<p>Bij de visuele inspectie werd rond de ramen en deuren een kitafdichting aangetroffen.</p> <p>Op basis van de uiterlijk waarneembare kenmerken (kleur, glans, textuur, hechting) en de toepassingsperiode werd vastgesteld dat het gaat om een moderne siliconenkit en niet om een bitumineuze of asbesthoudende afdichting.</p>	-

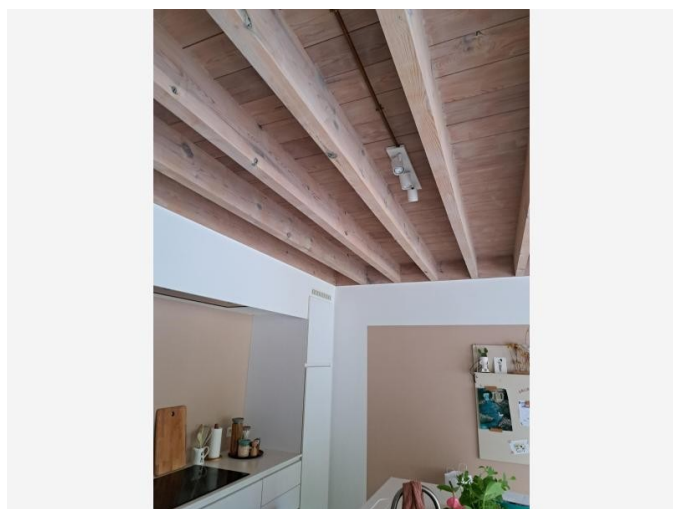
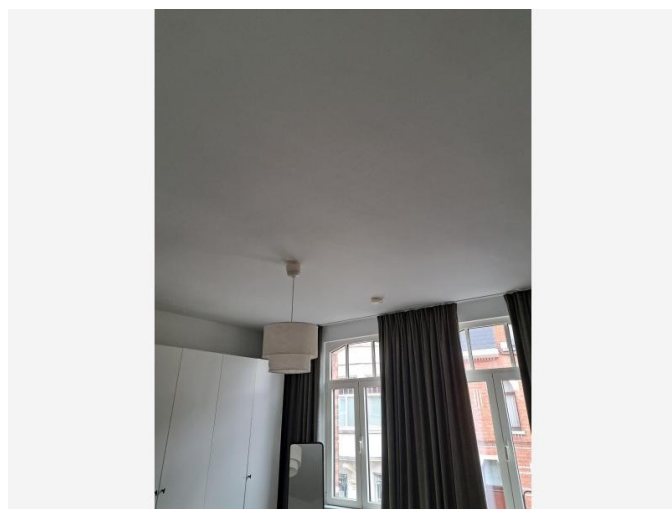
## Fiche 7: Plafonds uit niet asbestverdacht materiaal

Beschrijving	Notitie	Terug te vinden op plannen
Fiche 7: Plafonds uit niet asbestverdacht materiaal	De plafonds zijn gemaakt van niet-asbestverdachte materialen (bijvoorbeeld laminaat, gyproc, ...), deze toepassingen zijn niet asbestverdacht. We hebben echter niet kunnen vaststellen of er mogelijk asbestverdachte of asbesthoudende materialen achter deze toepassingen aanwezig zijn. Bij renovatie of sloop is het aangeraden om een destructief onderzoek te laten uitvoeren van deze toepassingen.	-
