Asbestinventarisatetest

Lepelhoekstraat 47, 9100 Sint-Niklaas

Attestnummer : 20260622-000293.000

Niet-asbestveilig

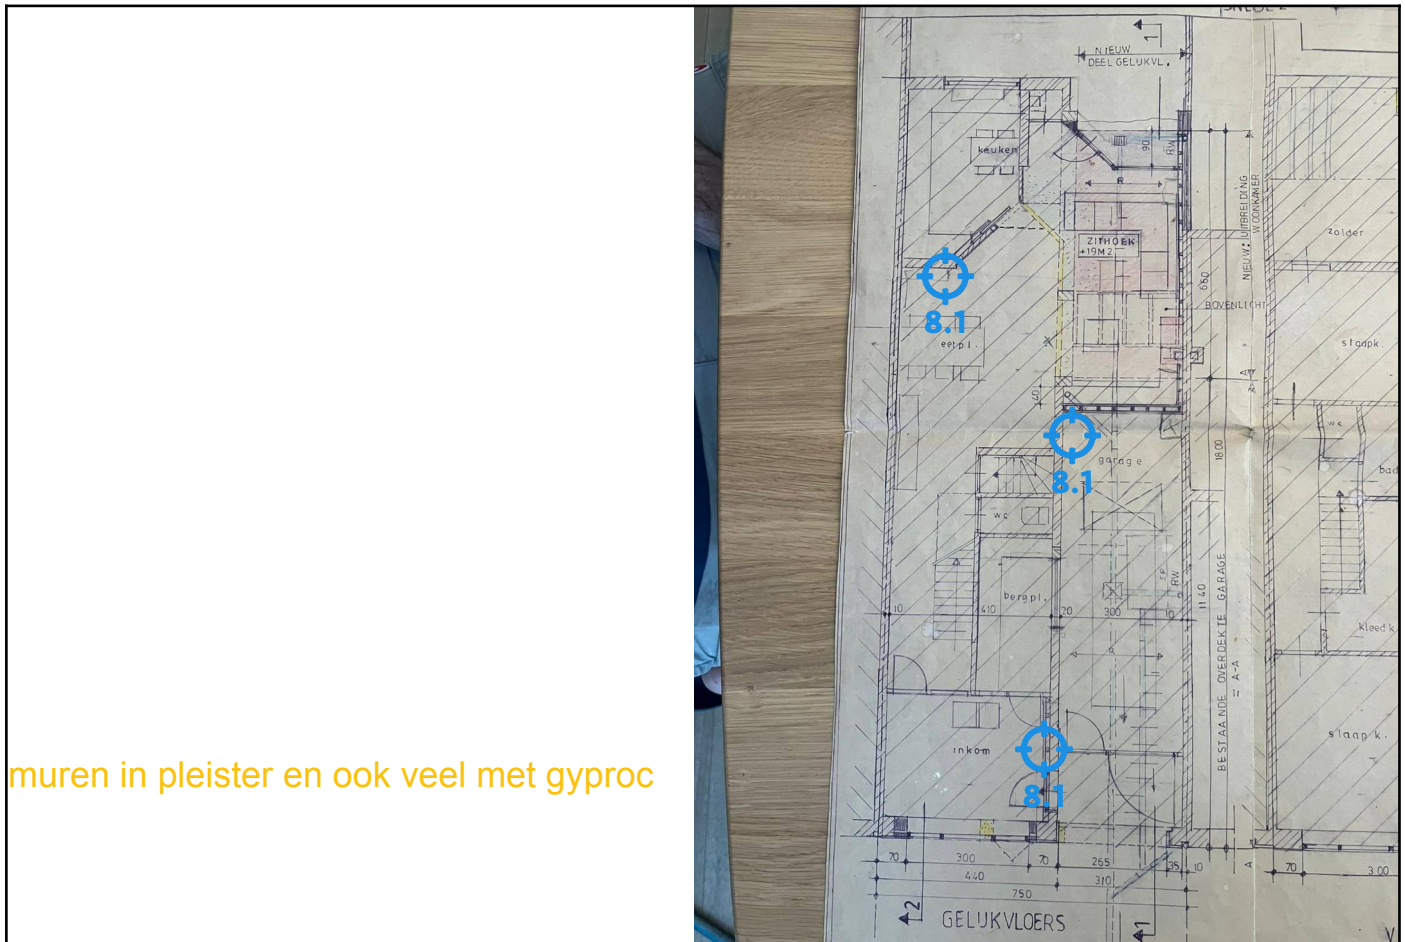
Plan 1.3: Gelijkvloers pleisterwerk muren

muren in pleister en ook veel met gyproc

Beschrijving	Type	Actie
8. Pleisterwerk muren	Geen asbest	-
8.1 Code: staal 1	Mengmonster	-

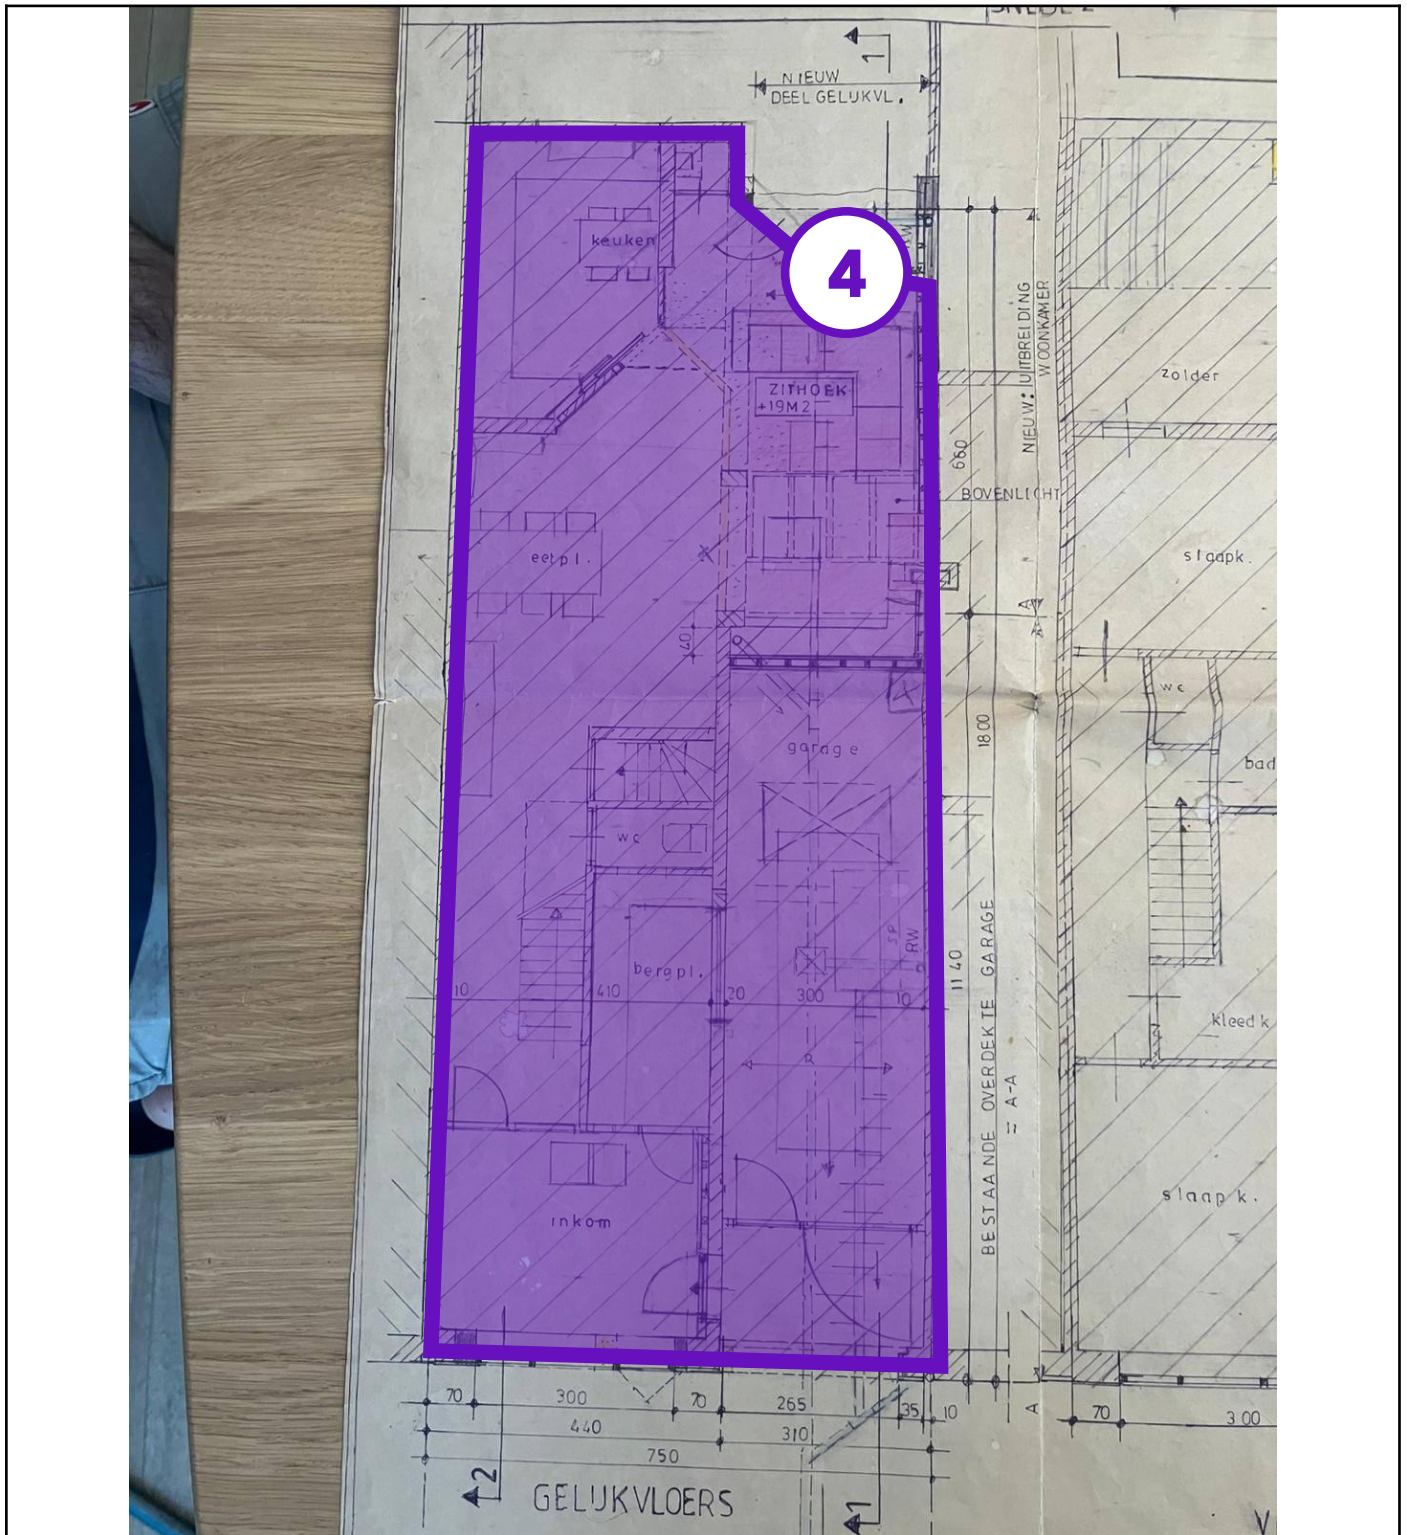
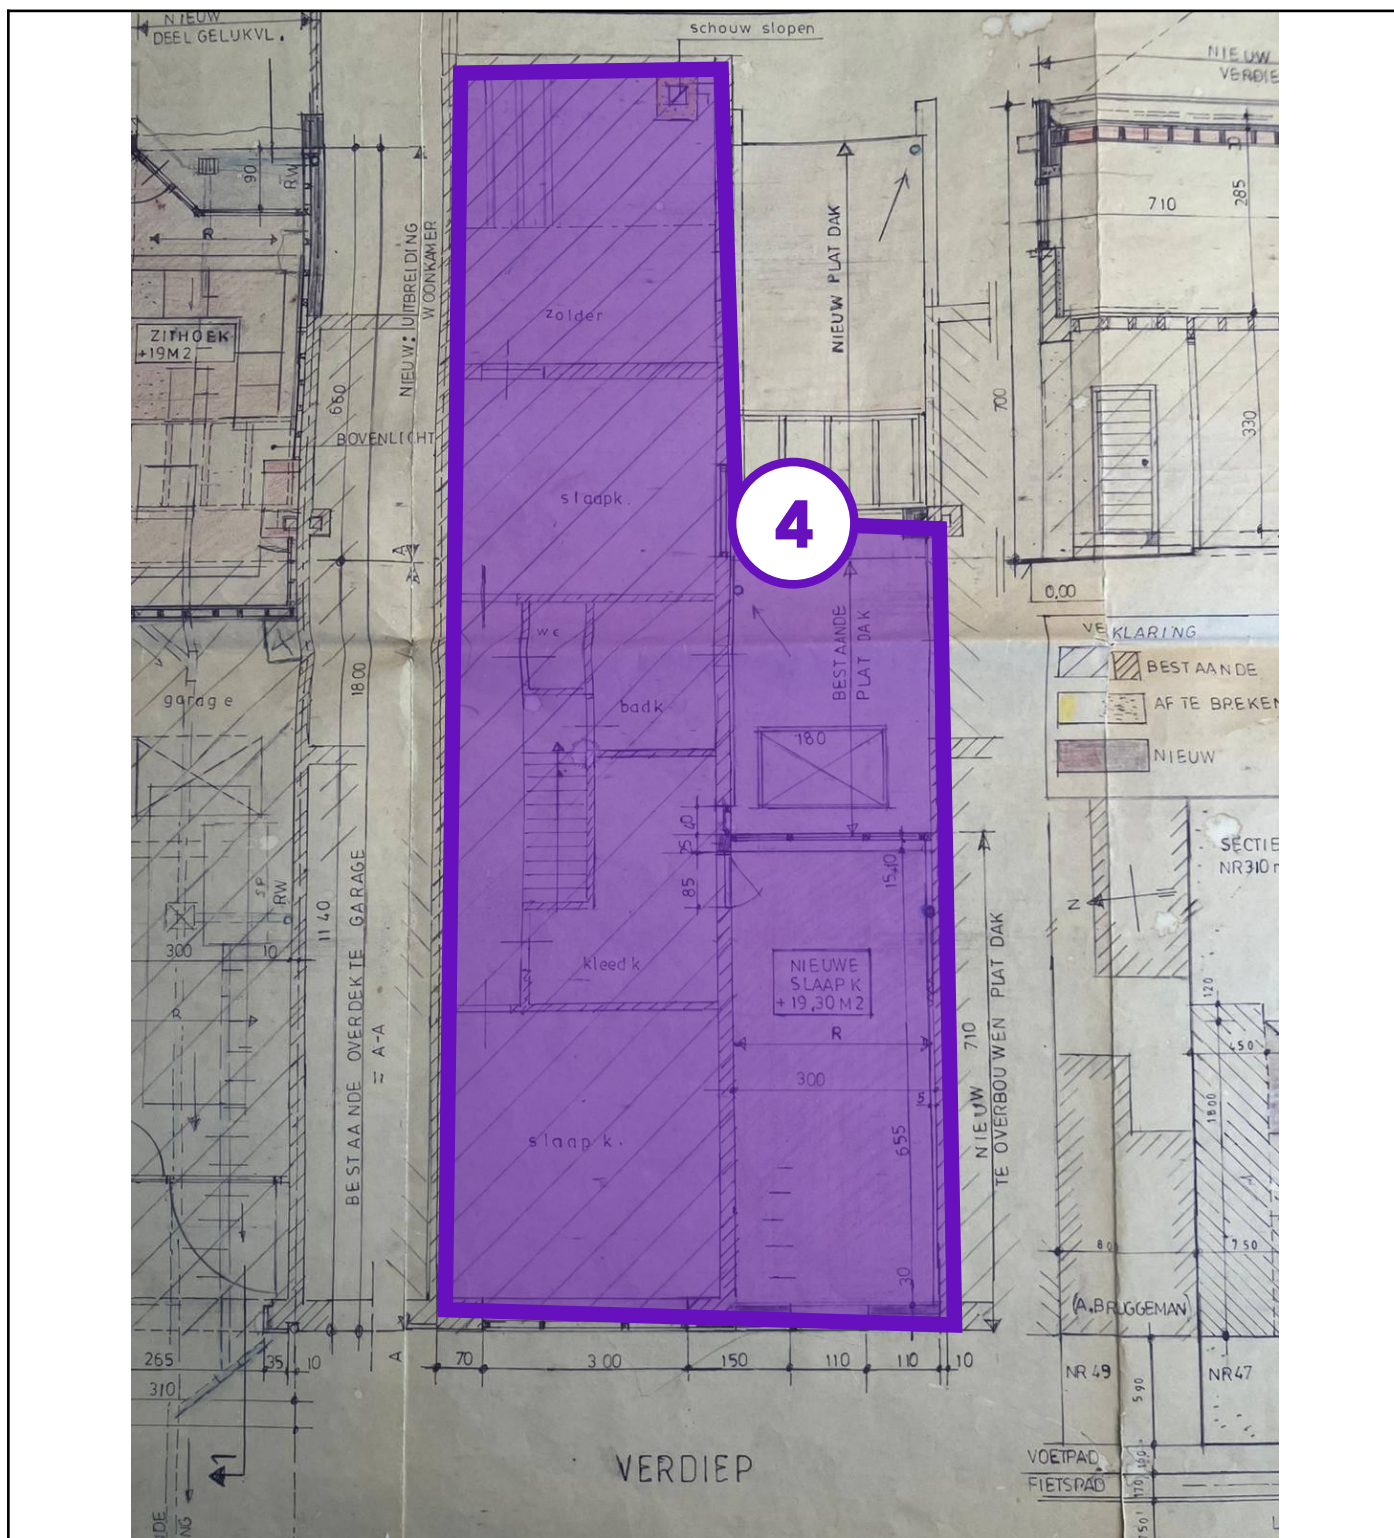
Wat er onder het vals plafond is kon ik niet zien. Dit kan enkel maar gezien worden tijdens een destructief onderzoek.

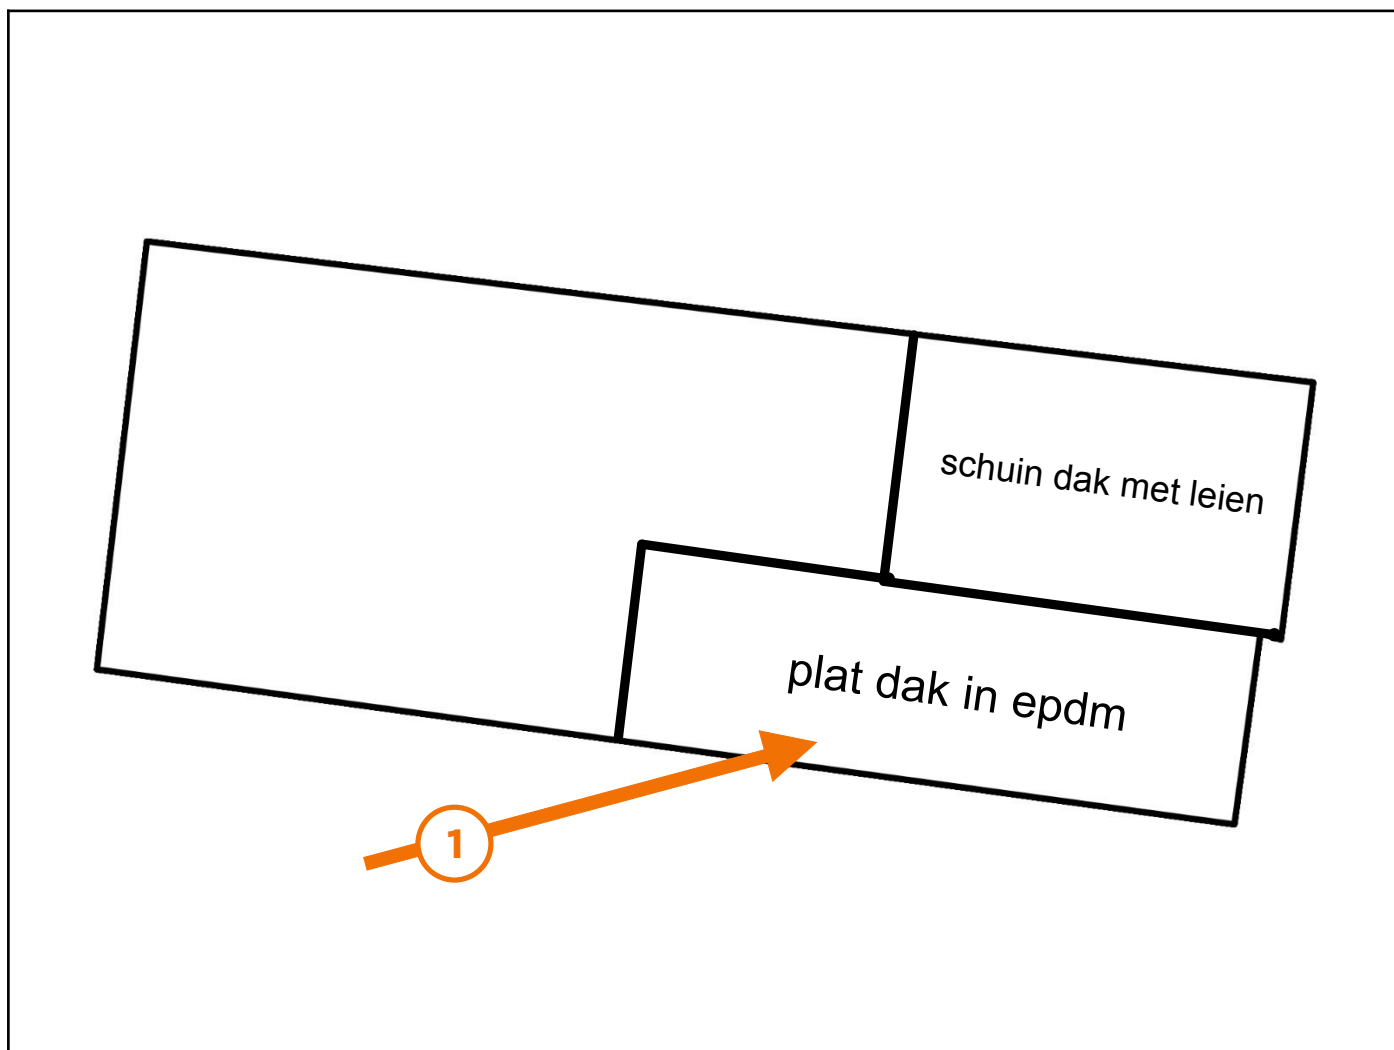
Plan 1.11: Rookgaskanaal

Beschrijving	Type	Actie
1. Rookgaskanaal	Asbestmateriaal	Verwijderen

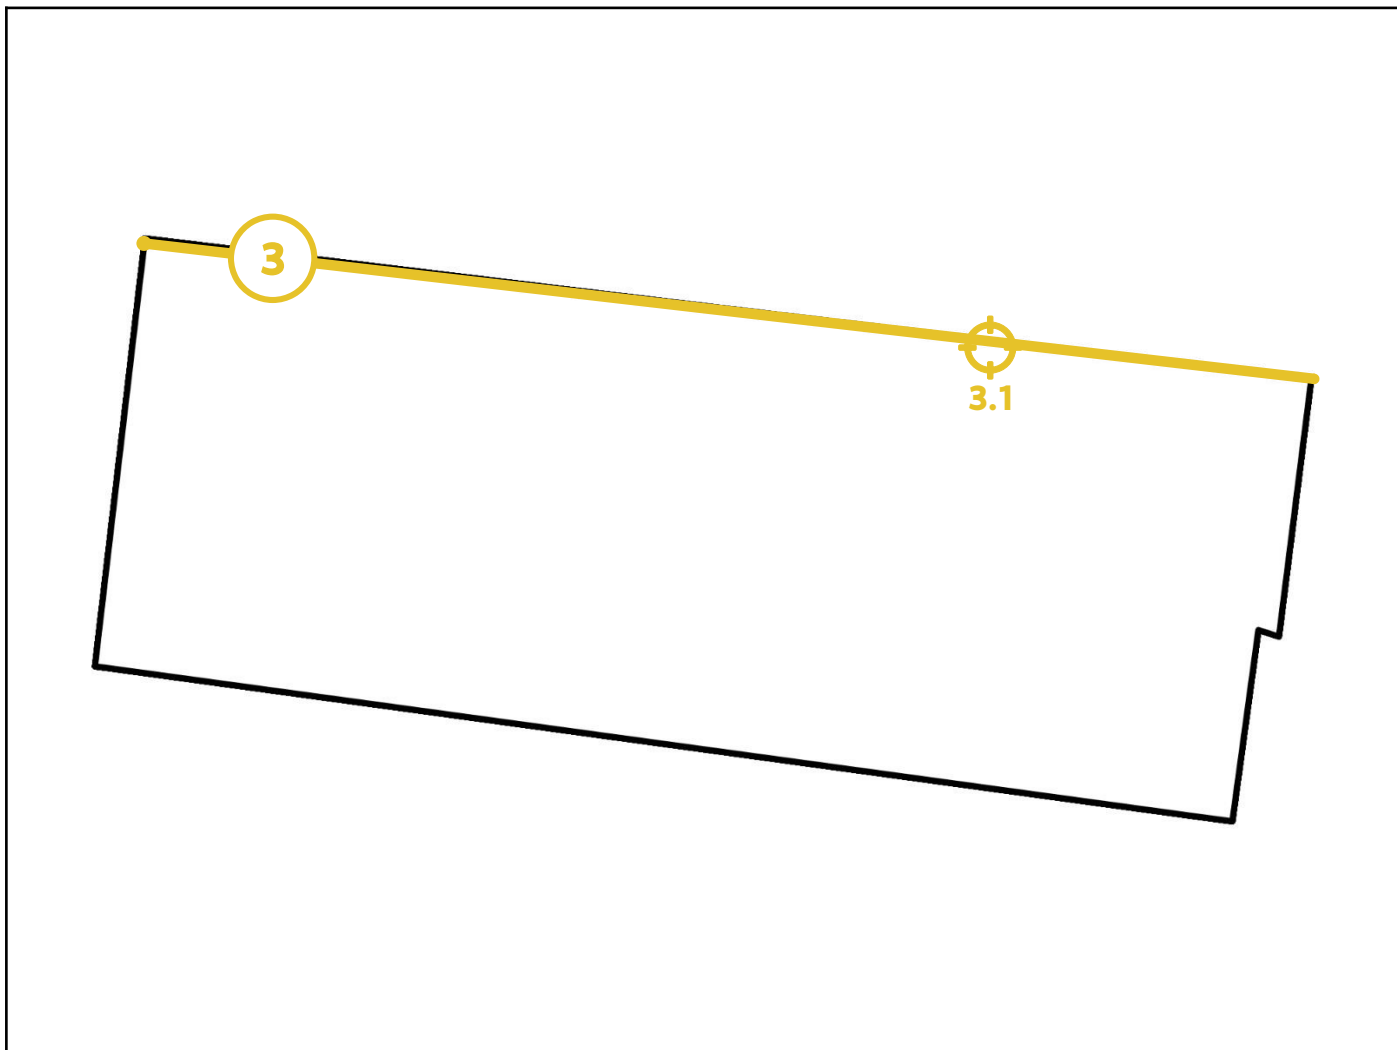
Plan 1.13: Dak hoofdgebouw

Beschrijving	Type	Actie
3. Deksteen plat dak hoofdgebouw	Asbestmateriaal	Zorgvuldig beheren
3.1 Code: staal 4	Puntmonster	-

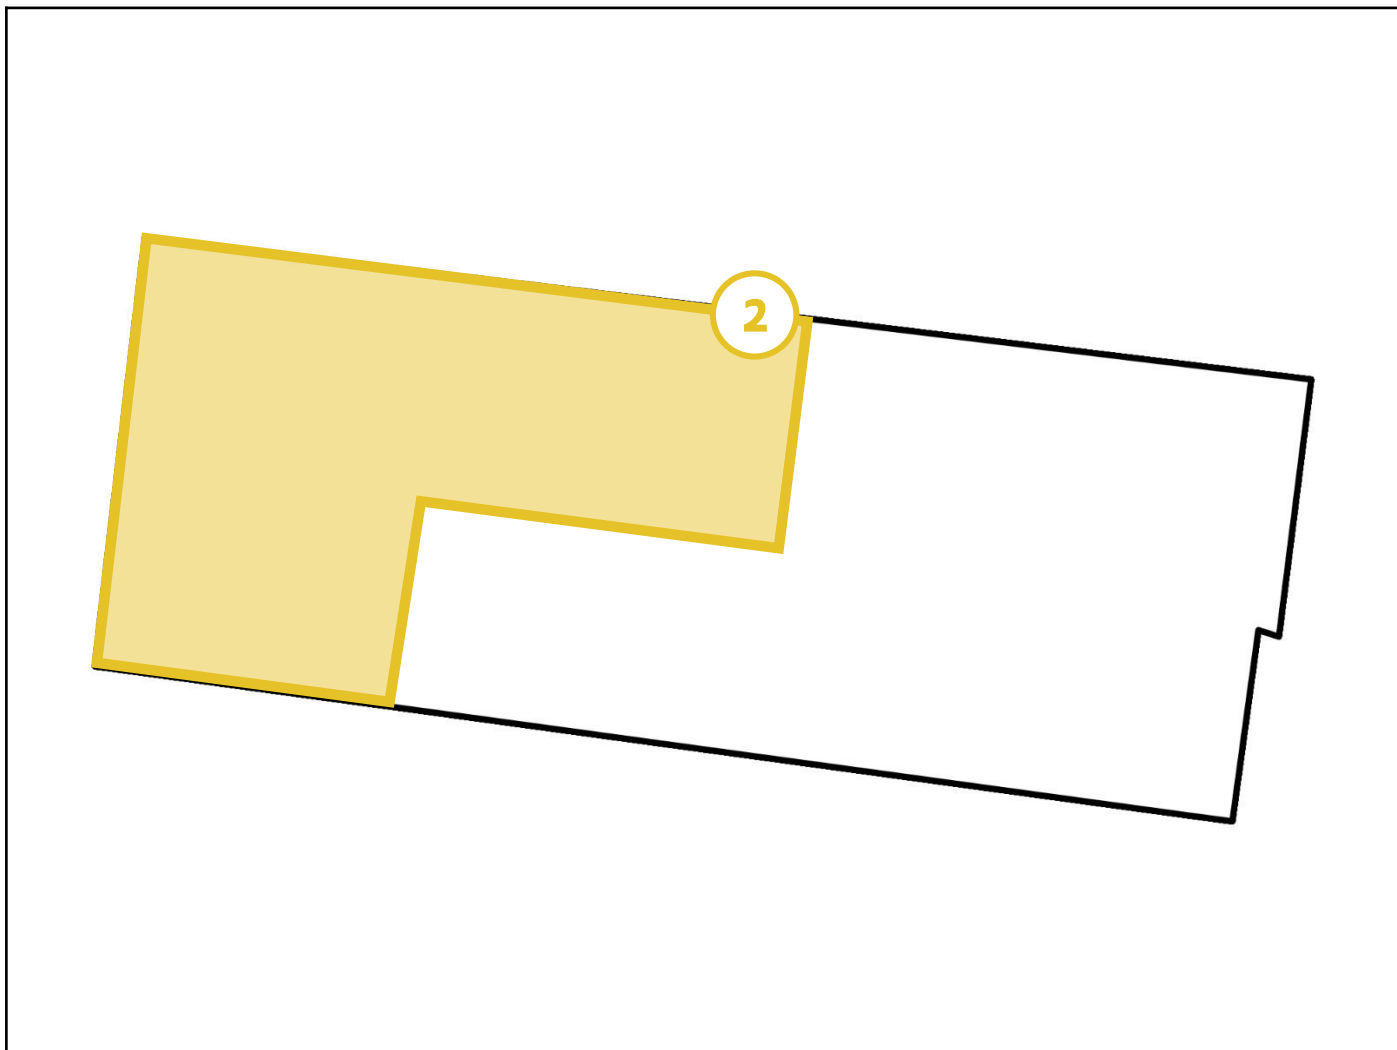
Plan 1.14: Dak hoofdgebouw

Beschrijving	Type	Actie
2. Dakbedekking plat dak hoofdgebouw (type roofing)	Asbestmateriaal	Zorgvuldig beheren

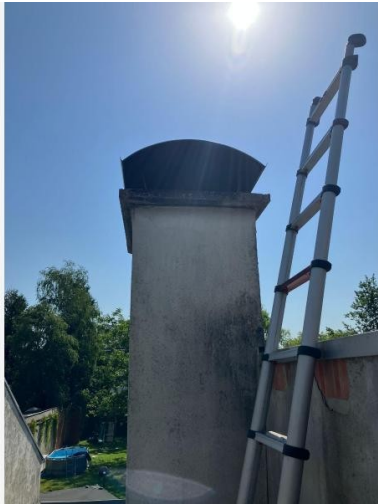
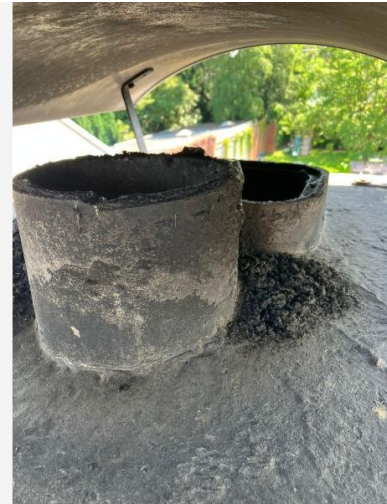
Het asbestmateriaal valt onder de mijlpaal van 2034.

Eindbeoordeling materiaalrisico	Verhoogd materiaalrisico en/of verhoogde kans op vezelvrijgave
---------------------------------	--

Gebondenheid	Categorie 1: hechtgebonden in oorsprong
Asbestsoort (vezeltype)	Crocidoliet aanwezig
Asbestconcentratie	Laag (< 50%)
Afschermingsgraad van het gehele materiaal	Geheel of deels vrij aan de buitenlucht, maar geen contact met binnenlucht
Toestand van het materiaal	Matig beschadigd, matig verweerd

Beschrijving	Rookgaskanaal
Omgeving	Buiten
Primaire drager	HVAC infrastructuur en uitrusting
Asbestmateriaal	Rookgaskanaal
Bindmiddel van asbestmateriaal	Cement
Gebondenheid op basis van bindmiddel	Hecht
Hoeveelheid (lengte - omtrek - dikte - aantal)	<ul style="list-style-type: none">• 5,00 m - 30,00 cm - 1,00 cm - 1 stuk
Totaal volume	0,015 m ³
Eenvoudig bereikbaar	Ja
Bevestigingswijze	<ul style="list-style-type: none">• Verlijmd, ingegoten, versmeerd
Identificatiemethode	<p>De asbestdeskundige beoordeelt het materiaal als asbestverdacht en dus asbesthoudend, en dit zonder monstername.</p> <p>Motivatie: De monstername brengt andere schade aan dan schade die inherent is aan de monstername.</p>
Destructieve handeling voor identificatie	Nee
Opmerking	De hoeveelheid is een zo nauwkeurig mogelijke opmeting. Hieraan kunnen evenwel geen rechten worden ontleend.

Verwijderen

- Zorg voor een veilig beheer. Vermijd het beschadigen van het asbestmateriaal. Controleer de toestand jaarlijks op wijzigingen.
- Voer bijkomende staalname(s) uit.

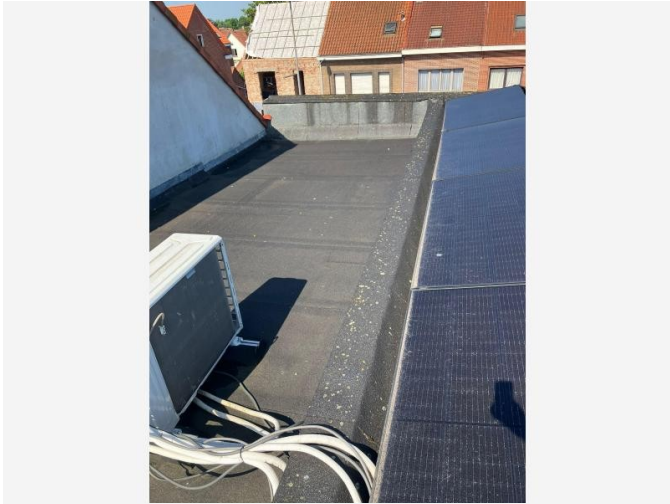
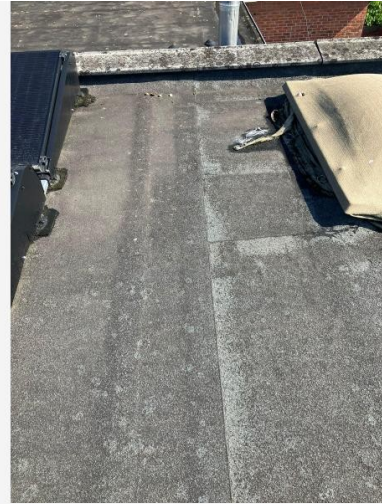
Fiche 2: Dakbedekking plat dak hoofdgebouw (type roofing)

Het asbestmateriaal valt onder de mijlpaal van 2040.

Eindbeoordeling materiaalrisico	Laag materiaalrisico en/of verlaagde kans op vezelvrijgave
---------------------------------	--

Gebondenheid	Categorie 1: hechtgebonden in oorsprong
Asbestsoort (vezeltype)	Alleen chrysotiel aanwezig
Asbestconcentratie	Laag (< 50%)
Afschermingsgraad van het gehele materiaal	Geheel of deels vrij aan de buitenlucht, maar geen contact met binnenlucht
Toestand van het materiaal	Licht beschadigd, licht verweerd. Intacte calciumsilicaatplaat of materiaal met categorie 3-gebondenheid

Beschrijving	Dakbedekking plat dak hoofdgebouw (type roofing)
Omgeving	Buiten
Primaire drager	Plat dak
Asbestmateriaal	Dak- en gevelbekleding - Roofing
Bindmiddel van asbestmateriaal	Bitumen (roofing, teer, asfalt)
Gebondenheid op basis van bindmiddel	Hecht
Hoeveelheid (oppervlakte - aantal)	<ul style="list-style-type: none">• 60,00 m² - 1 stuk
Totale oppervlakte	60,00 m ²
Eenvoudig bereikbaar	Ja
Bevestigingswijze	<ul style="list-style-type: none">• Verlijmd, ingegoten, versmeerd
Identificatiemethode	<p>De asbestdeskundige beoordeelt het materiaal als asbestverdacht en dus asbesthoudend, en dit zonder monstername.</p> <p>Motivatie: De monstername brengt andere schade aan dan schade die inherent is aan de monstername.</p>
Destructieve handeling voor identificatie	Nee
Opmerking	Staalname tot op de eventuele onderliggende lagen is niet mogelijk zonder uitbreiding naar een destructief onderzoek.

Zorgvuldig beheren

- Zorg voor een veilig beheer. Vermijd het beschadigen van het asbestmateriaal. Controleer de toestand jaarlijks op wijzigingen.

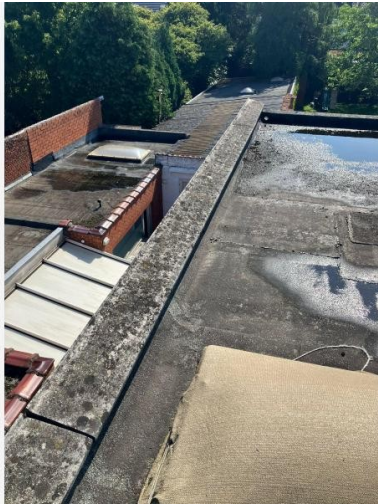
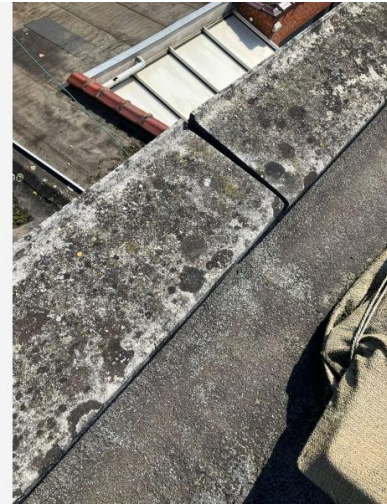
Het asbestmateriaal valt onder de mijlpaal van 2040.

Eindbeoordeling materiaalrisico	Laag materiaalrisico en/of verlaagde kans op vezelvrijgave
---------------------------------	--

Gebondenheid	Categorie 1: hechtgebonden in oorsprong
Asbestsoort (vezeltype)	Alleen chrysotiel aanwezig
Asbestconcentratie	Laag (< 50%)
Afschermingsgraad van het gehele materiaal	Geheel of deels vrij aan de buitenlucht, maar geen contact met binnenlucht
Toestand van het materiaal	Licht beschadigd, licht verweerd. Intacte calciumsilicaatplaat of materiaal met categorie 3-gebondenheid

#	Type	Referentie	Resultaat
3.1	Puntmonster	staal 4	Chrysotiel

Beschrijving	Deksteen plat dak hoofdgebouw
Omgeving	Buiten
Primaire drager	Wand buitenschil
Asbestmateriaal	Deksteen, muurkap - Hol
Bindmiddel van asbestmateriaal	Cement
Gebondenheid op basis van bindmiddel	Hecht
Hoeveelheid (oppervlakte - dikte - aantal)	<ul style="list-style-type: none">• 10,00 m² - 5,00 cm - 1 stuk
Totaal volume	0,50 m ³
Eenvoudig bereikbaar	Ja
Bevestigingswijze	<ul style="list-style-type: none">• Verlijmd, ingegoten, versmeerd
Identificatiemethode	Een monstername door de asbestdeskundige met laboanalyse door een asbestlabo.
Destructieve handeling voor identificatie	Nee

Zorgvuldig beheren

- Zorg voor een veilig beheer. Vermijd het beschadigen van het asbestmateriaal. Controleer de toestand jaarlijks op wijzigingen.

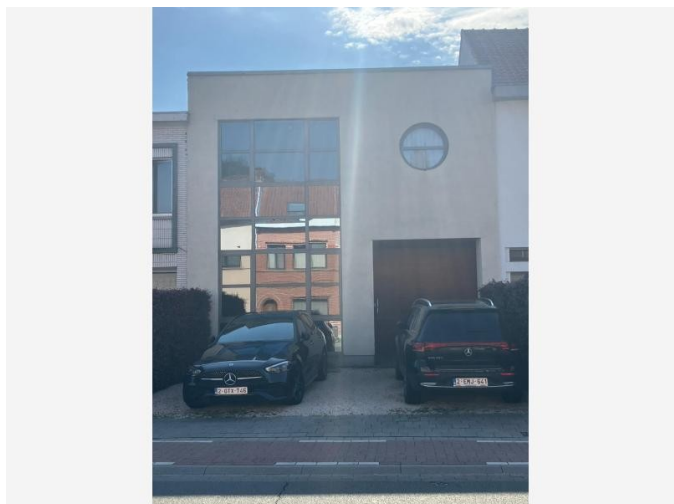
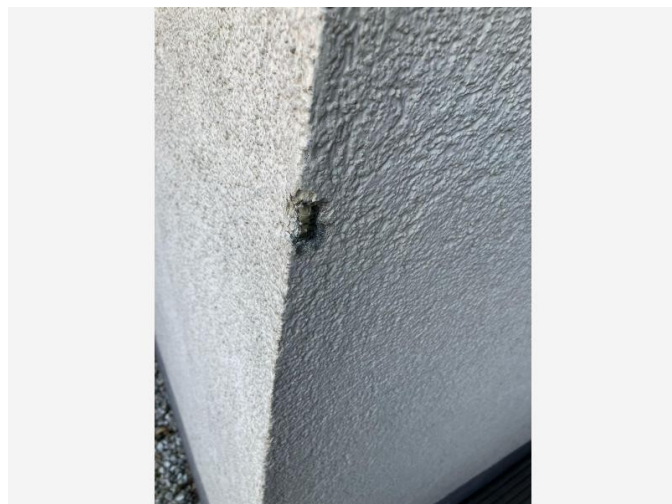
Fiche 5: Crepi voorgevel

Geen asbest

#	Type	Referentie	Resultaat
5.1	Mengmonster	staal 3	Geen asbest

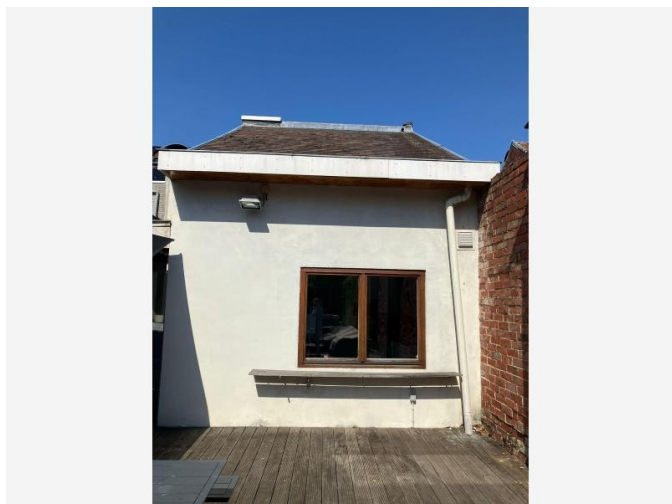
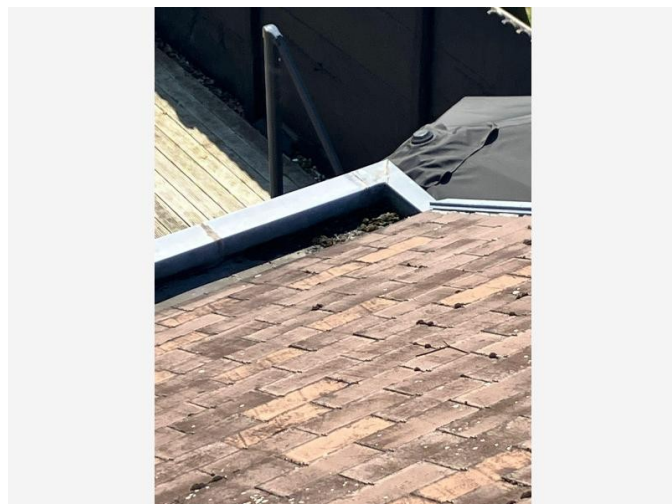
Fiche 6: Schuin dak bestaande uit leien

Geen asbest

#	Type	Referentie	Resultaat
6.1	Puntmonster	staal 6	Geen asbest

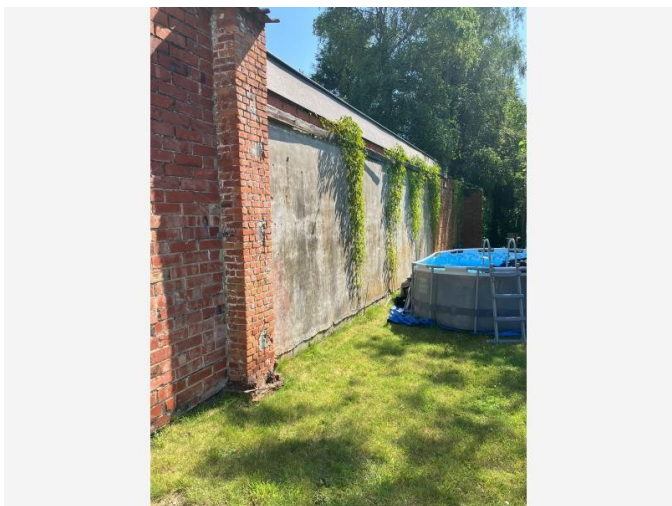
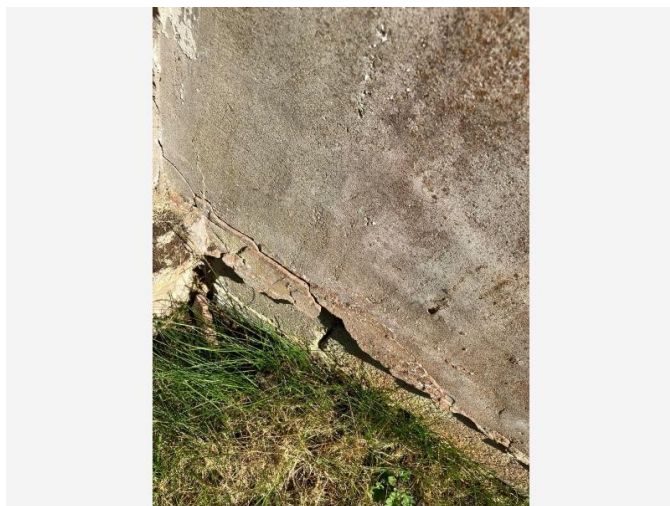
Fiche 7: Cementen smeerlaag buiten

Geen asbest
