Asbestinventarisatetest

Regentieplein 3/bus B, 9100 Sint-Niklaas

Attestnummer : 20240708-000295.000

Niet-asbestveilig

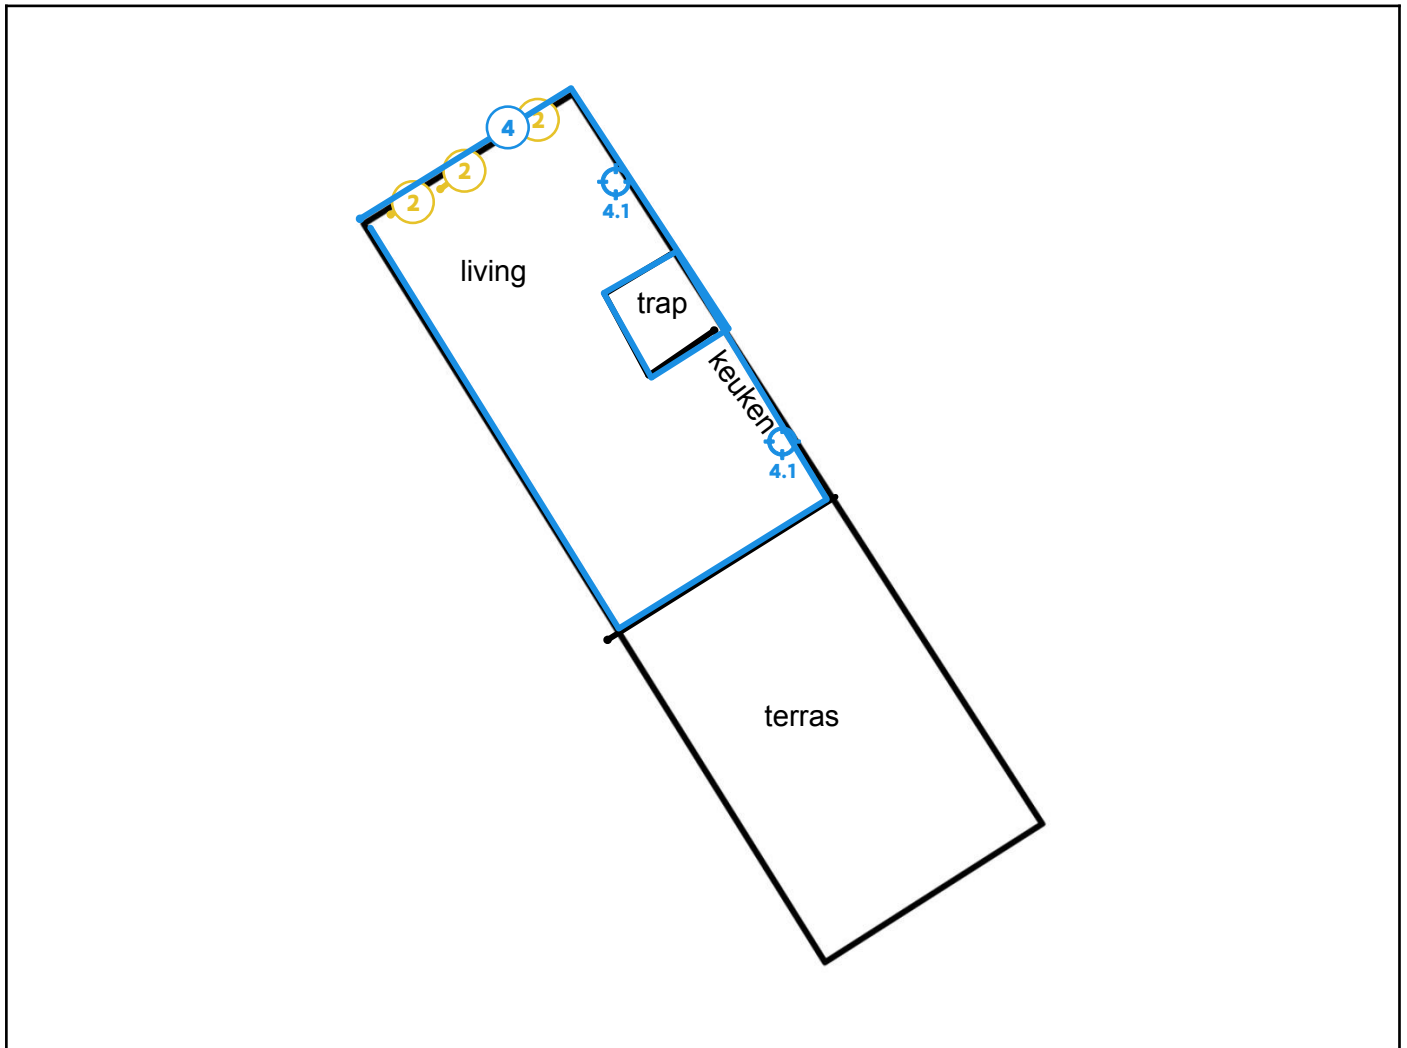
Plan 1.1: Eerste verdiep

Beschrijving	Type	Actie
2. Massal tabletten	Asbestmateriaal	Zorgvuldig beheren
4. Pleisterwerk muren	Geen asbest	-
4.1 Code: 1	Mengmonster	-

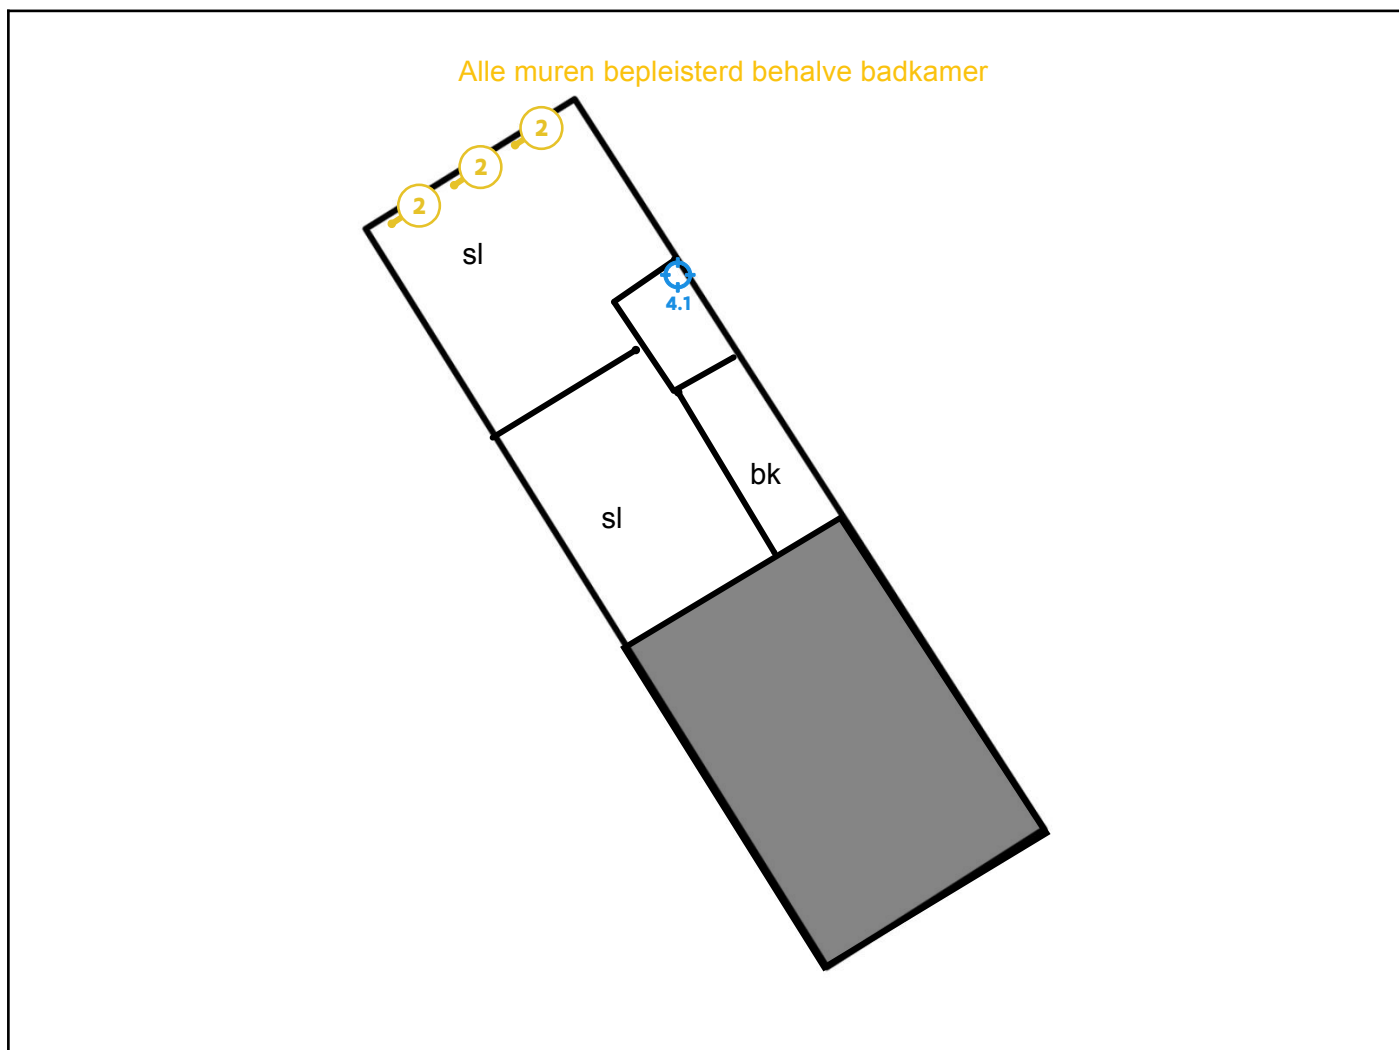
Plan 1.2: Tweede verdiep

Beschrijving	Type	Actie
2. Massal tabletten	Asbestmateriaal	Zorgvuldig beheren
4. Pleisterwerk muren	Geen asbest	-
4.1 Code: 1	Mengmonster	-

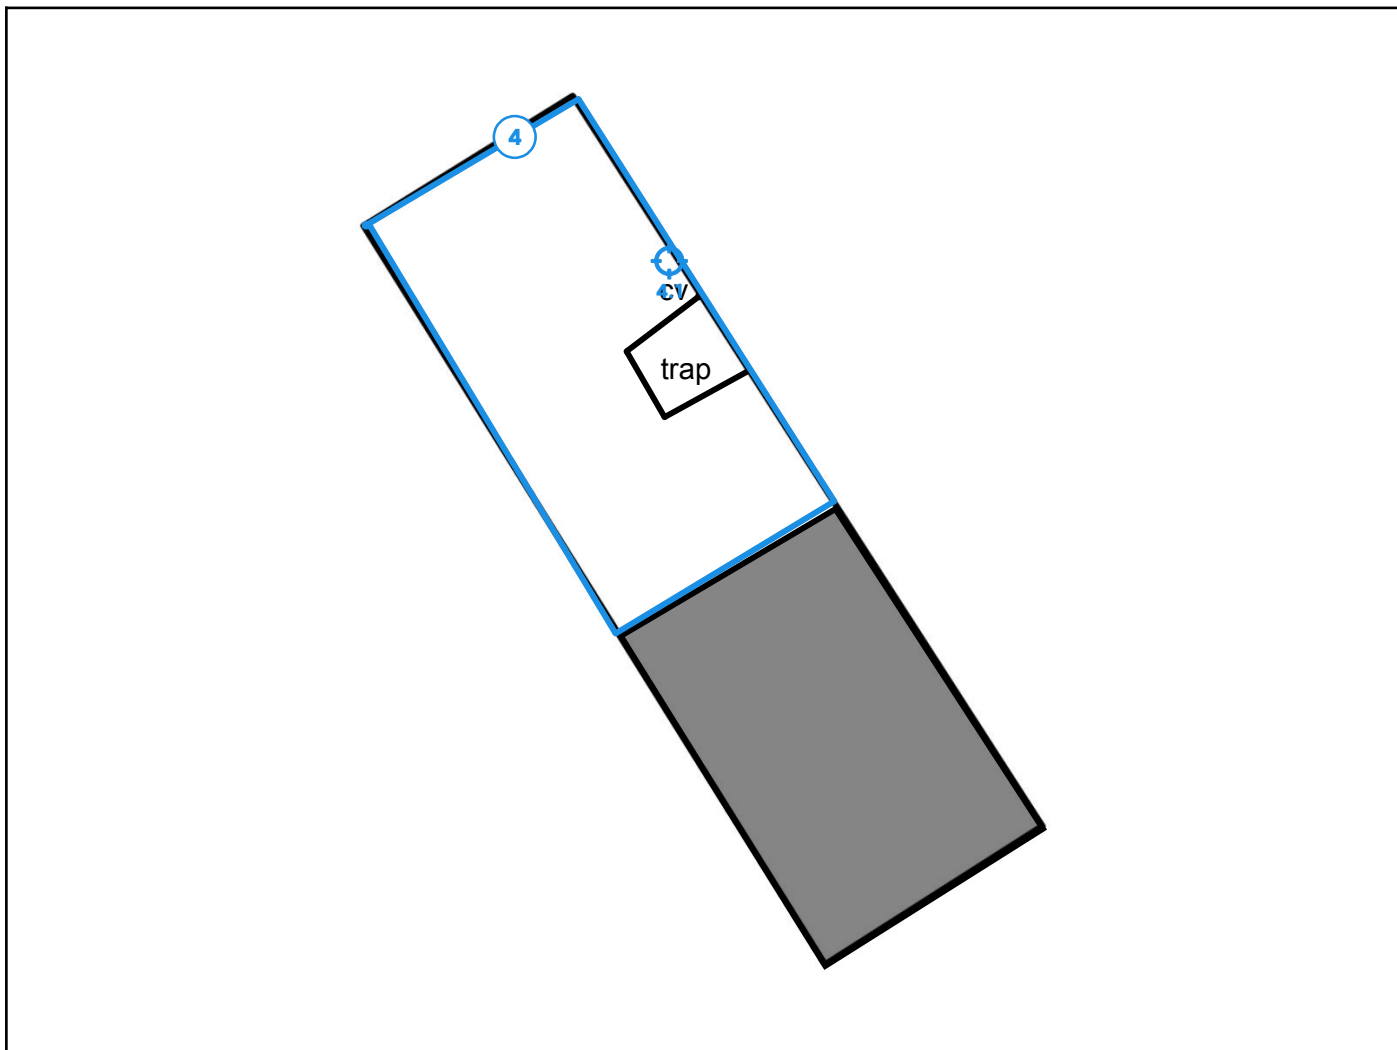
Plan 1.3: Zolder

Beschrijving	Type	Actie
4. Pleisterwerk muren	Geen asbest	-
4.1 Code: 1	Mengmonster	-

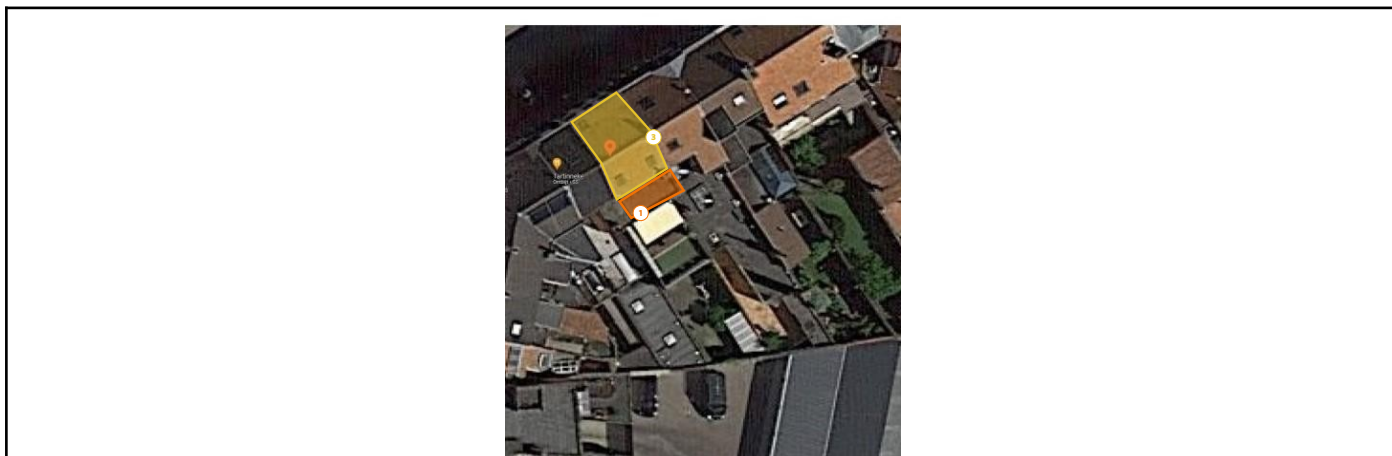
Plan 1.4: regentieplein

Beschrijving	Type	Actie
1. Roofing op plat dak niet bemonsterd	Asbestmateriaal	Verwijderen
3. onderdak	Asbestmateriaal	Zorgvuldig beheren

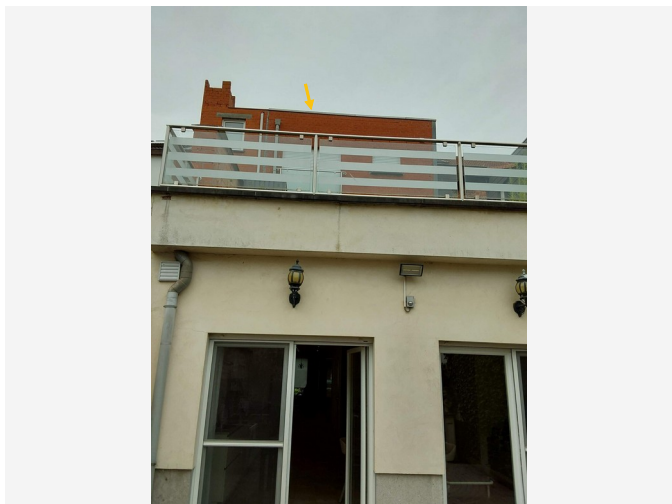
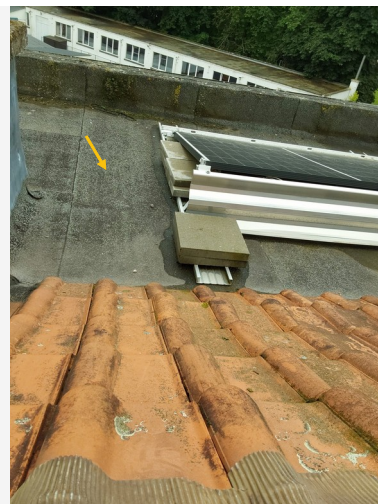
Eindbeoordeling materiaalrisico	Verhoogd materiaalrisico en/of verhoogde kans op vezelvrijgave
---------------------------------	--

Gebondenheid	Categorie 1: hechtgebonden in oorsprong
Asbestsoort (vezeltype)	Alleen chrysotiel
Asbestconcentratie	Laag (< 50%)
Afschermingsgraad van het gehele materiaal	Geheel of deels vrij aan de buitenlucht
Toestand van het materiaal	Matig beschadigd, matig verweerd

Beschrijving	Roofing op plat dak niet bemonsterd
Omgeving	Buiten
Primaire drager	Plat dak
Asbestmateriaal	Dak- en gevelbekleding - Roofing
Bindmiddel van asbestmateriaal	Bitumen (roofing, teer, asfalt)
Gebondenheid op basis van bindmiddel	Hecht
Hoeveelheid (oppervlakte - aantal)	<ul style="list-style-type: none">• 18,00 m² - 1 stuk
Totale oppervlakte	18,00 m ²
Eenvoudig bereikbaar	Ja
Bevestigingswijze	<ul style="list-style-type: none">• Verlijmd, ingegoten, versmeerd
Identificatiemethode	Vaststelling zonder monstername Motivatie: Groot risico op structurele gevolgschade (lekschade, werking installatie,...)
Destructieve handeling voor identificatie	Nee

Verwijderen

- Zorg voor een veilig beheer. Vermijd het beschadigen van het asbestmateriaal. Controleer de toestand jaarlijks op wijzigingen.

- Eenvoudige handelingen: mag via doe-het-zelf of door werknemer(s) met opleidingsattest eenvoudige handelingen
Kleine hoeveelheid. Eenvoudig bereikbaar. Gelieve alle veiligheidsregels te respecteren bij het verwijderen en de aangepaste beschermmiddelen te gebruiken. Vermijd breken. In dubbele speciale asbestzak afvoeren naar het containerpark. <https://www.asbestinfo.vlaanderen/>
- Eenvoudige handelingen: enkel door erkend asbestverwijderaar
Bij breken alleen erkende verwijderaars

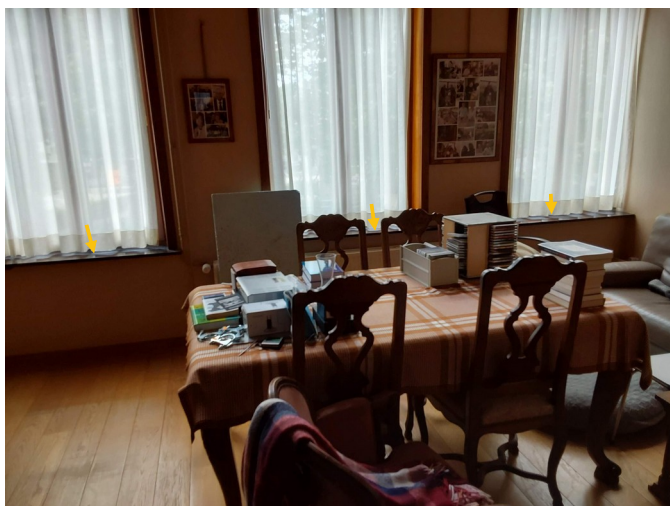
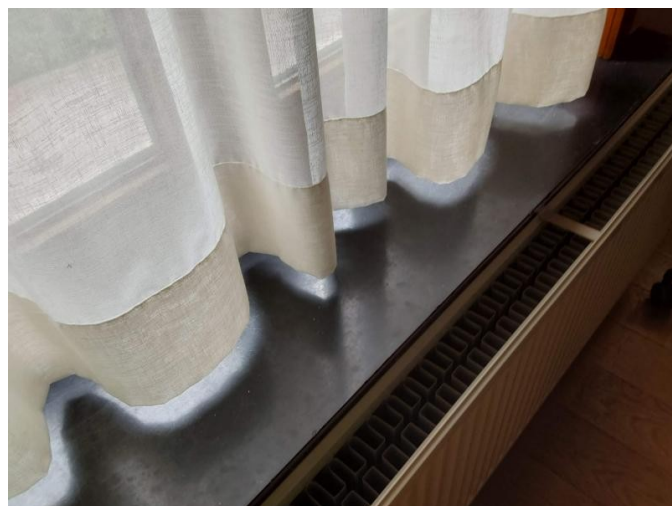
Eindbeoordeling materiaalrisico	Laag materiaalrisico en/of verlaagde kans op vezelvrijgave
---------------------------------	--

Gebondenheid	Categorie 1: hechtgebonden in oorsprong
Asbestsoort (vezeltype)	Alleen chrysotiel
Asbestconcentratie	Laag (< 50%)
Afschermingsgraad van het gehele materiaal	Geheel of deels (ook) vrij aan de binnenlucht
Toestand van het materiaal	Licht beschadigd, licht verweerd. Intact materiaal type Pical – asbestboard of categorie III 'gebondenheid'

Beschrijving	Massal tabletten
Omgeving	Binnen
Primaire drager	Wandopening verticaal (raam, deur, ...)
Asbestmateriaal	Plaat, paneel, tablet - Type Massal
Bindmiddel van asbestmateriaal	Cement
Gebondenheid op basis van bindmiddel	Hecht
Hoeveelheid (oppervlakte - dikte - aantal)	• 2,00 m ² - 2,98 cm - 1 stuk
Totaal volume	0,06 m ³
Eenvoudig bereikbaar	Ja
Bevestigingswijze	• Verlijmd, ingegoten, versmeerd
Identificatiemethode	Vaststelling zonder monstername
Destructieve handeling voor identificatie	Nee

Zorgvuldig beheren

- Zorg voor een veilig beheer. Vermijd het beschadigen van het asbestmateriaal. Controleer de toestand jaarlijks op wijzigingen.

- Eenvoudige handelingen: mag via doe-het-zelf of door werknemer(s) met opleidingsattest eenvoudige handelingen
Kleine hoeveelheid. Eenvoudig bereikbaar. Gelieve alle veiligheidsregels te respecteren bij het verwijderen en de aangepaste beschermmiddelen te gebruiken. Vermijd breken. In dubbele speciale asbestzak afvoeren naar het containerpark. <https://www.asbestinfo.vlaanderen/>

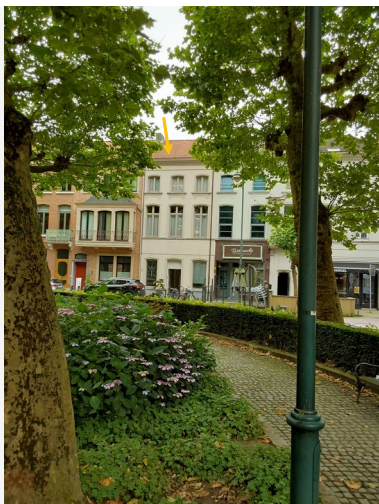
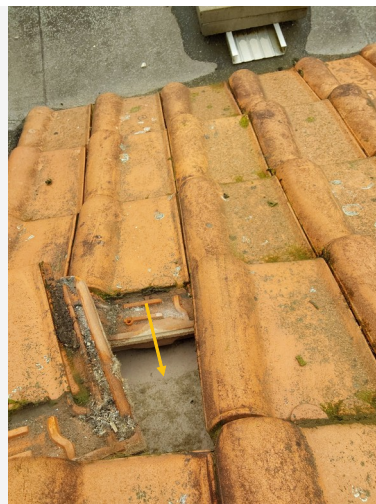
Eindbeoordeling materiaalrisico	Laag materiaalrisico en/of verlaagde kans op vezelvrijgave
---------------------------------	--

Gebondenheid	Categorie 1: hechtgebonden in oorsprong
Asbestsoort (vezeltype)	Crocidoliet aanwezig
Asbestconcentratie	Laag (< 50%)
Afschermingsgraad van het gehele materiaal	Geheel of deels vrij aan de buitenlucht
Toestand van het materiaal	Licht beschadigd, licht verweerd. Intact materiaal type Pical – asbestboard of categorie III 'gebondenheid'

Beschrijving	onderdak
Omgeving	Buiten
Primaire drager	Schuin dak
Asbestmateriaal	Plaat, paneel, tablet - Type Menuiserite
Bindmiddel van asbestmateriaal	Cement
Gebondenheid op basis van bindmiddel	Hecht
Hoeveelheid (oppervlakte - dikte - aantal)	<ul style="list-style-type: none">• 65,00 m² - 0,30 cm - 1 stuk
Totaal volume	0,195 m ³
Eenvoudig bereikbaar	Nee <ul style="list-style-type: none">• Het asbestmateriaal is bedekt (uitgezonderd laag verf, coating, behang, kunststof, textiel) en het wegnemen van het bedekkende materiaal kan niet zonder het bedekkende materiaal te beschadigen.
Bevestigingswijze	<ul style="list-style-type: none">• Genageld, geniet
Identificatiemethode	Vaststelling zonder monstername
Destructieve handeling voor identificatie	Nee

Zorgvuldig beheren

- Zorg voor een veilig beheer. Vermijd het beschadigen van het asbestmateriaal. Controleer de toestand jaarlijks op wijzigingen.

- Eenvoudige handelingen: mag via doe-het-zelf of door werknemer(s) met opleidingsattest eenvoudige handelingen
Gelieve alle veiligheidsregels te respecteren bij het verwijderen en de aangepaste beschermmiddelen te gebruiken. Vermijd breken. In dubbele speciale asbestzak afvoeren naar het containerpark.
<https://www.asbestinfo.vlaanderen/>
- Eenvoudige handelingen: enkel door erkend asbestverwijderaar
Bij breken alleen erkende verwijderaars
