# Asbestinventarisatetest

Baantje 1, 9220 Hamme

Attestnummer : 20250623-000296.000

Uitgegeven op : 23.06.2025

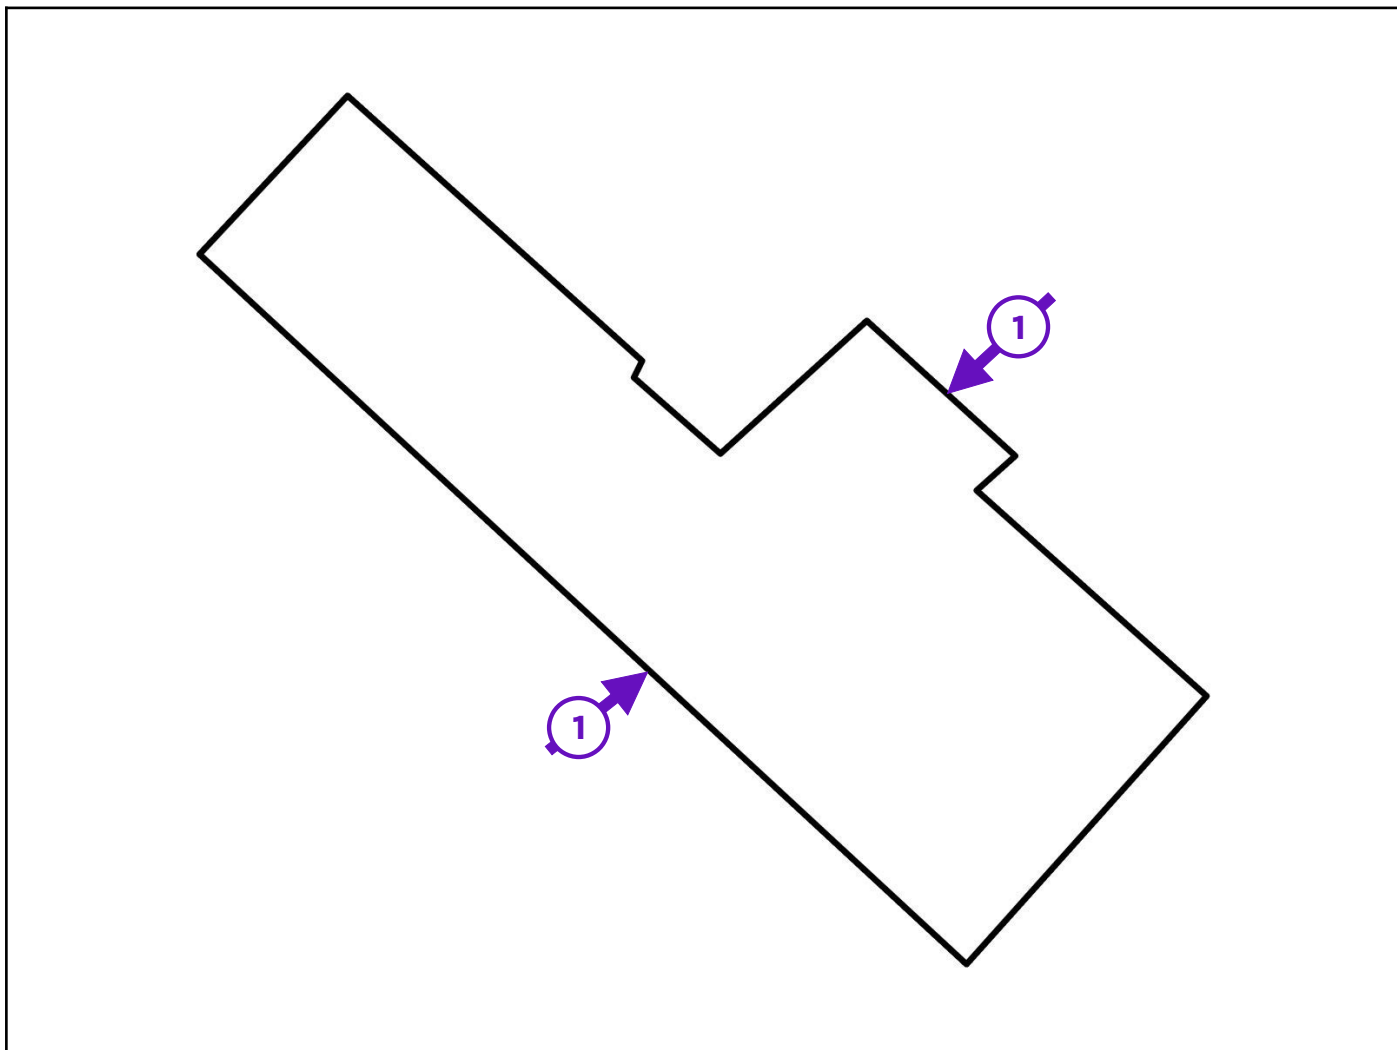
## Plan 1.10: Woning plan

Beschrijving	Type	Actie
1. Schouwen	Beperking	-

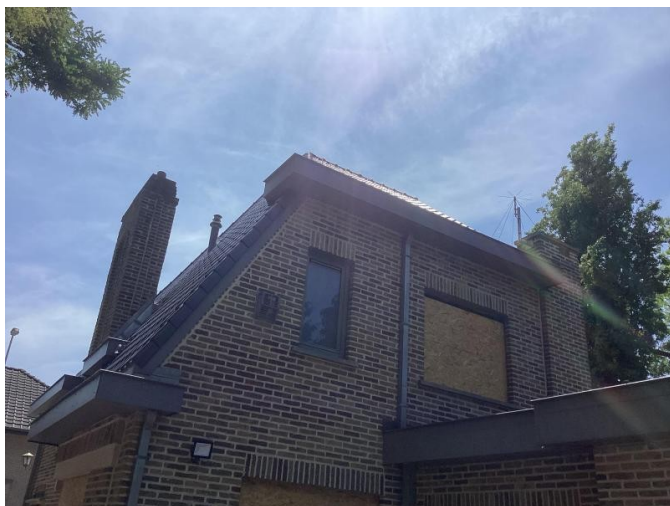
*Situeringfoto*

**Reden:** Het onderzoek kan niet uitgevoerd worden binnen de bepalingen van de Welzijnswet

**Uitleg van de asbestdeskundige:** De schouwen zijn niet inspecteerbaar volgens de Codex welzijn op het werk alsook bevinden deze zich op een hoogte hoger dan 3,50m. Dit is niet op korte termijn op te lossen waardoor dit een middellange termijnbeperking wordt.

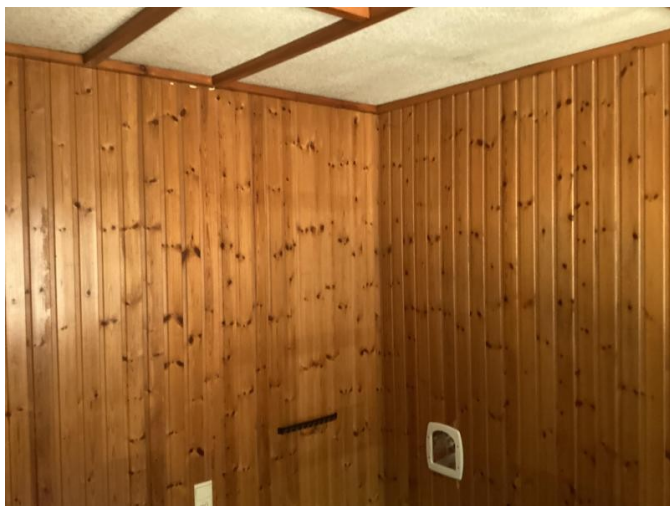
Sommige muren zijn valse muren of betegeld waardoor ik niet weet wat hierachter zit. Hier kunnen eventueel verdachte materialen achter zitten.

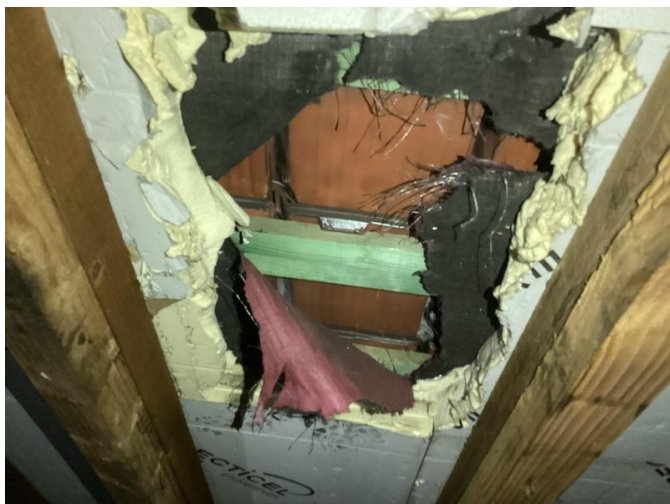
Het schuin dak van de woning bestaat uit een stoffen onderdak met daarboven dakpannen. Uiteraard kunnen er op andere plaatsen eventueel wel nog verdachte materialen zitten die nu niet zichtbaar zijn.

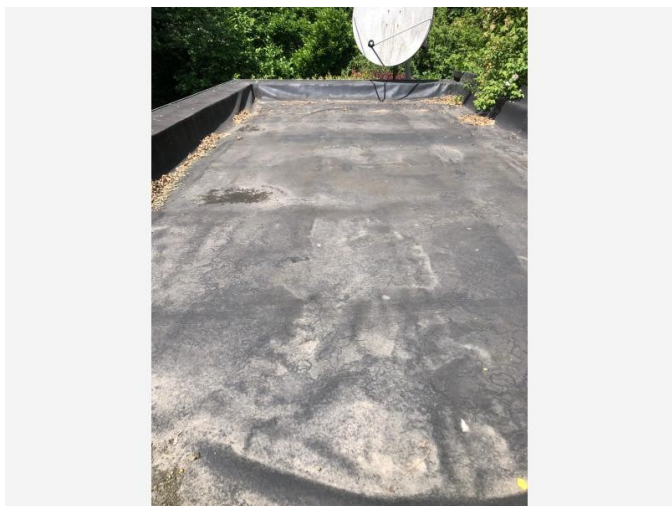
Het plat dak van de garage bestaat uit EPDM. Uiteraard kunnen de onderste lagen wel nog verdacht zijn.

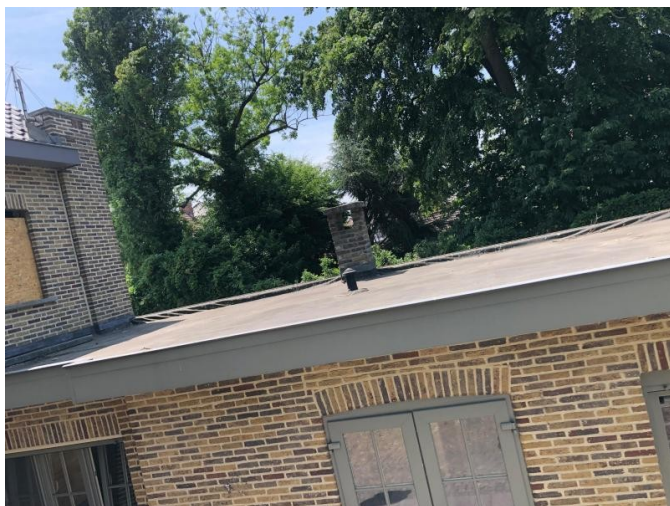
Het plat dak van de woning bestaat uit EPDM. Uiteraard kunnen de onderste lagen wel nog verdacht zijn.

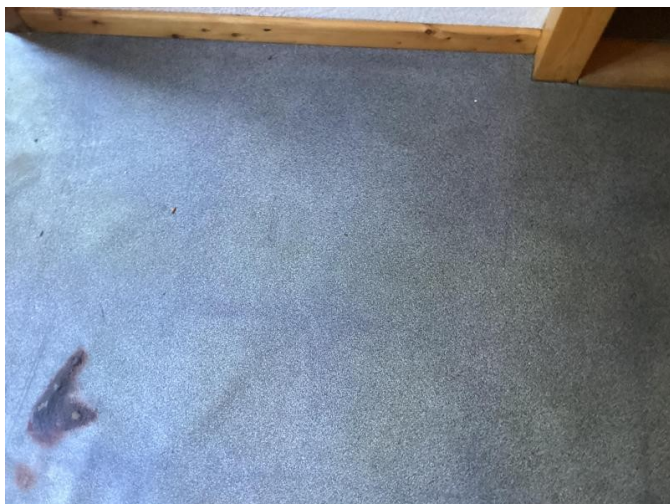
Onder sommige Vloerbekleding kunnen eventueel oude verdachte vloerbekledingen onder zitten of eventueel verdachte lijm onder zitten.

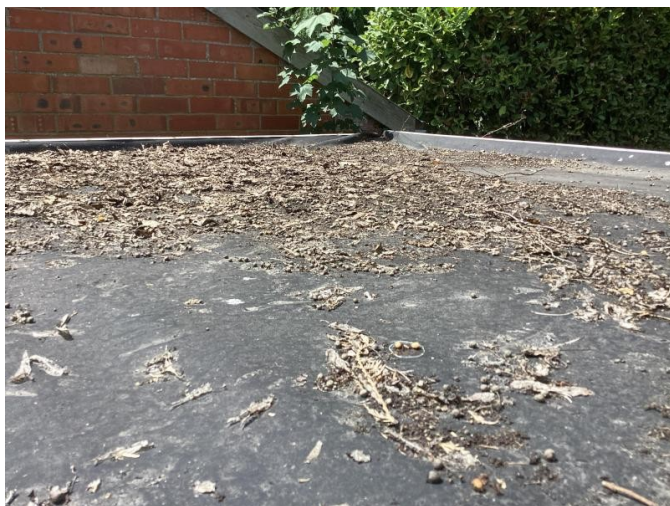
Het plat dak van het tuinhuis bestaat uit EPDM. Uiteraard kunnen de onderste lagen wel nog verdacht zijn.

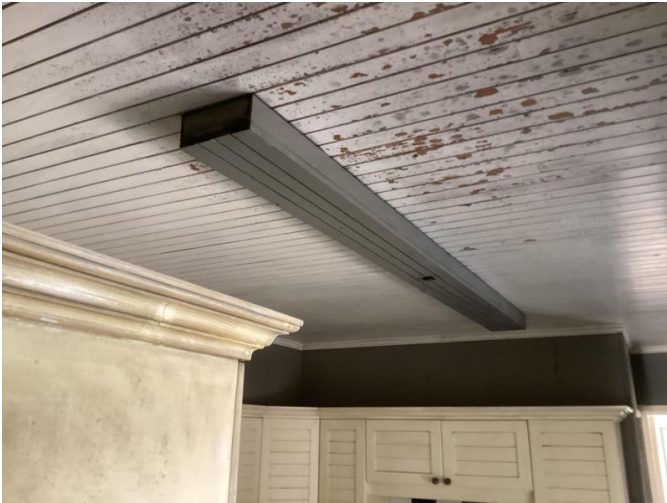
Sommige plafonds zijn valse plafonds waardoor ik niet weet wat hierachter zit. Hierdoor kunnen er eventueel verdachte materialen achter zitten.

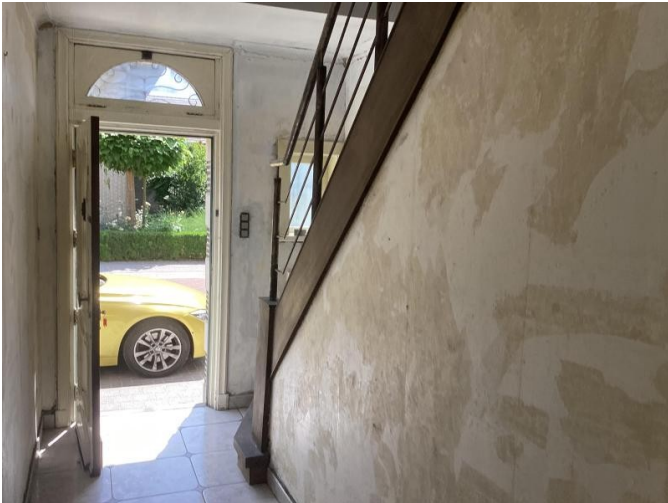
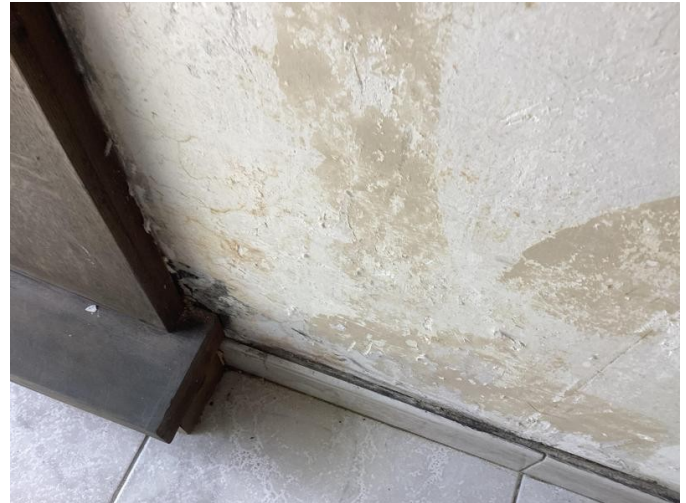
## Fiche 9: Pleisterwerk muren

Geen asbest

#	Type	Referentie	Resultaat
9.1	Mengmonster	48478/01	Geen asbest

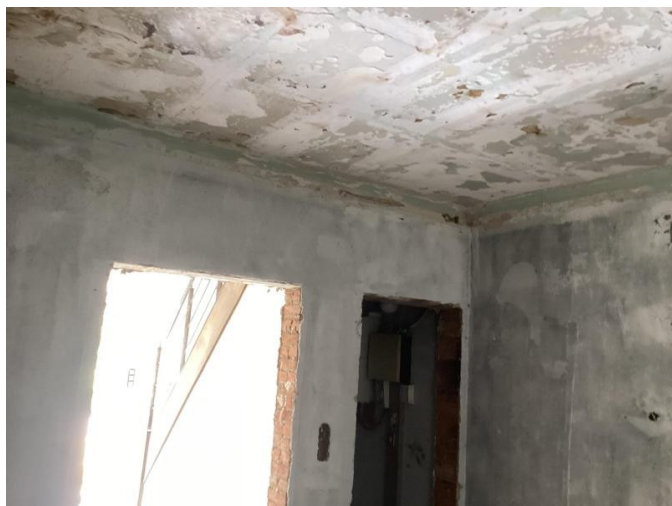
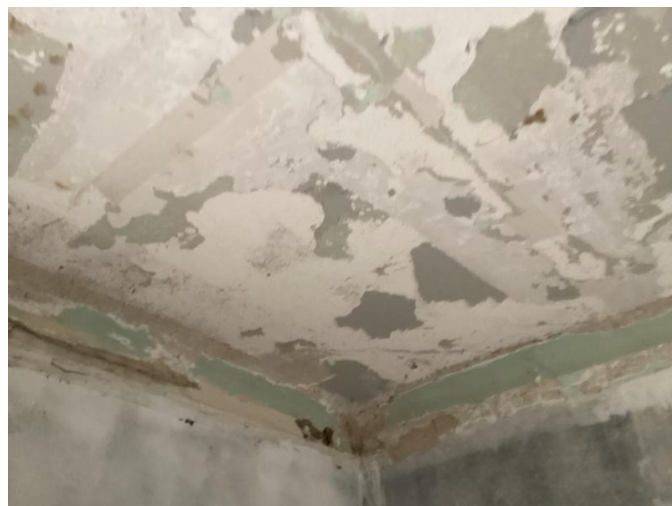
## Fiche 10: Pleisterwerk plafonds

Geen asbest

#	Type	Referentie	Resultaat
10.1	Mengmonster	48478/02	Geen asbest
