Asbestinventarisatetest

Doornstraat 43, 9140 Temse

Attestnummer : 20260619-000439.000

Asbestveilig (maar niet asbestvrij)

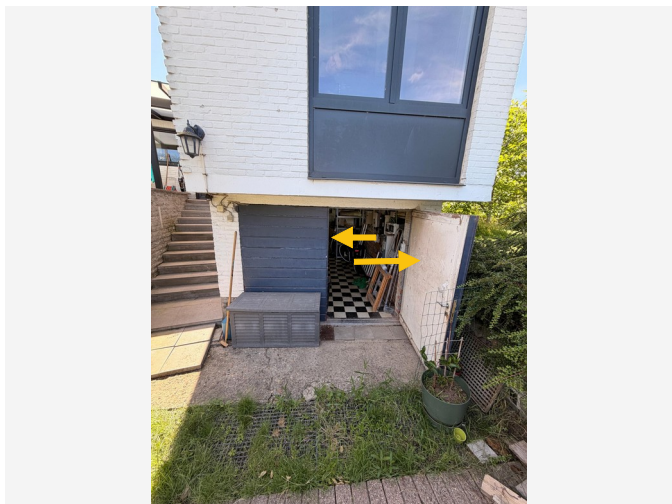
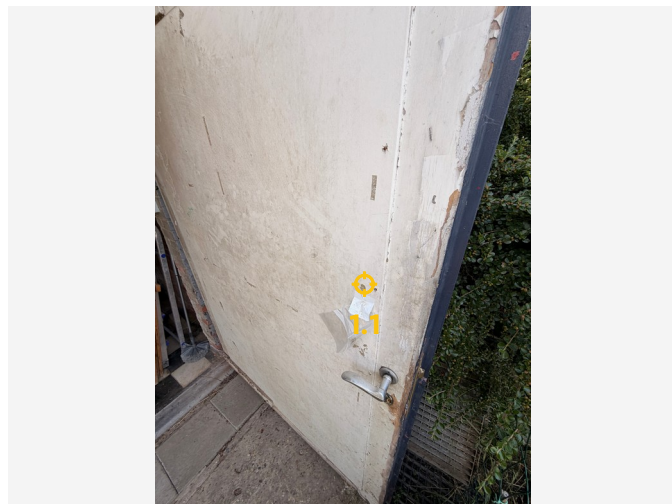
Eindbeoordeling materiaalrisico	Laag materiaalrisico en/of verlaagde kans op vezelvrijgave
---------------------------------	--

Gebondenheid	Categorie 1: hechtgebonden in oorsprong
Asbestsoort (vezeltype)	Alleen chrysotiel aanwezig
Asbestconcentratie	Laag (< 50%)
Afschermingsgraad van het gehele materiaal	Geheel of deels vrij aan de binnenlucht, maar geen contact met binnenluchtstromen
Toestand van het materiaal	Licht beschadigd, licht verweerd. Intacte calciumsilicaatplaat of materiaal met categorie 3-gebondenheid

#	Type	Referentie	Resultaat
1.1	Puntmonster	menuiserite	Chrysotiel

Beschrijving	Plaat type menuiserie met staalafname
Omgeving	Grenst aan binnen- en buitenlucht
Primaire drager	Wandopening verticaal (raam, deur, ...)
Asbestmateriaal	Plaat, paneel, tablet - Type Menuiserie
Bindmiddel van asbestmateriaal	Cement
Gebondenheid op basis van bindmiddel	Hecht
Hoeveelheid (oppervlakte - dikte - aantal)	<ul style="list-style-type: none">• 2,50 m² - 0,35 cm - 2 stuks
Totaal volume	0,018 m ³
Eenvoudig bereikbaar	Ja
Bevestigingswijze	<ul style="list-style-type: none">• Onbekend
Identificatiemethode	Een monstername door de asbestdeskundige met laboanalyse door een asbestlabo.
Destructieve handeling voor identificatie	Nee
Opmerking	Aangegeven hoeveelheden en gewichten berusten louter op grove inschattingen en kunnen niet gebruikt worden in het kader van een meetstaat voor werken.

- Zorg voor een veilig beheer. Vermijd het beschadigen van het asbestmateriaal. Controleer de toestand jaarlijks op wijzigingen.

- Eenvoudige handelingen: mag via doe-het-zelf of door werknemer(s) met opleidingsattest eenvoudige handelingen
Hechtgebonden asbest:

- Eenvoudige handelingen: enkel door erkend asbestverwijderaar
Indien de plaat zou breken: schakel een erkend asbestverwijderaar in die de verwijderingsmethode zal bepalen.

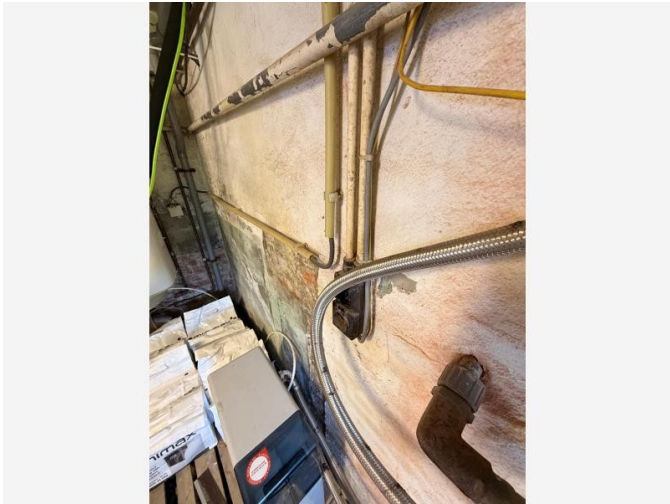
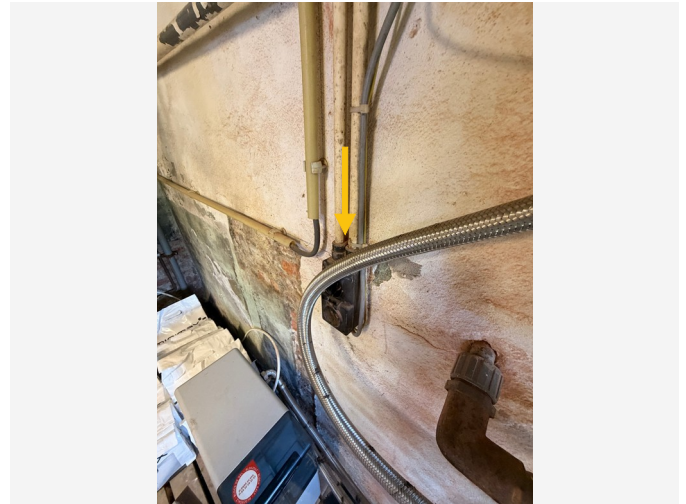
Eindbeoordeling materiaalrisico	Laag materiaalrisico en/of verlaagde kans op vezelvrijgave
---------------------------------	--

Gebondenheid	Categorie 1: hechtgebonden in oorsprong
Asbestsoort (vezeltype)	Crocidoliet aanwezig
Asbestconcentratie	Laag (< 50%)
Afschermingsgraad van het gehele materiaal	Geheel of deels vrij aan de binnenlucht, maar geen contact met binnenluchtstromen
Toestand van het materiaal	Onbeschadigd, niet verweerd

Beschrijving	Bakeliet schakelaar
Omgeving	Binnen
Primaire drager	Communicatie en elektrische infrastructuur en uitrusting
Asbestmateriaal	Plaat, paneel, tablet - Type Bakeliet
Bindmiddel van asbestmateriaal	Kunststof of -hars
Gebondenheid op basis van bindmiddel	Hecht
Hoeveelheid (oppervlakte - dikte - aantal)	<ul style="list-style-type: none">• 0,50 m² - 0,30 cm - 2 stuks
Totaal volume	0,003 m ³
Eenvoudig bereikbaar	Ja
Bevestigingswijze	<ul style="list-style-type: none">• Geschroefd
Identificatiemethode	<p>De asbestdeskundige beoordeelt het materiaal als asbestverdacht en dus asbesthoudend, en dit zonder monstername.</p> <p>Motivatie: De monstername brengt andere schade aan dan schade die inherent is aan de monstername.</p>
Destructieve handeling voor identificatie	Nee
Opmerking	Aangegeven hoeveelheden en gewichten berusten louter op grove inschattingen en kunnen niet gebruikt worden in het kader van een meetstaat voor werken.

- Zorg voor een veilig beheer. Vermijd het beschadigen van het asbestmateriaal. Controleer de toestand jaarlijks op wijzigingen.
- Voer bijkomende staalname(s) uit.

- Eenvoudige handelingen: mag via doe-het-zelf of door werknemer(s) met opleidingsattest eenvoudige handelingen
Eenvoudig in zijn geheel te demonteren zonder stofvorming.
Bakeliet is niet bemonsterbaar via het niet - destructief onderzoek.
Bakeliet kan asbest bevatten. Bij sloop of renovatie moet dit materiaal verwijderd worden.
Deze toepassing in bakeliet staat in verbinding met de electriciteit van het pand.
Laat deze toepassing wegnemen door een vakman, electricien.

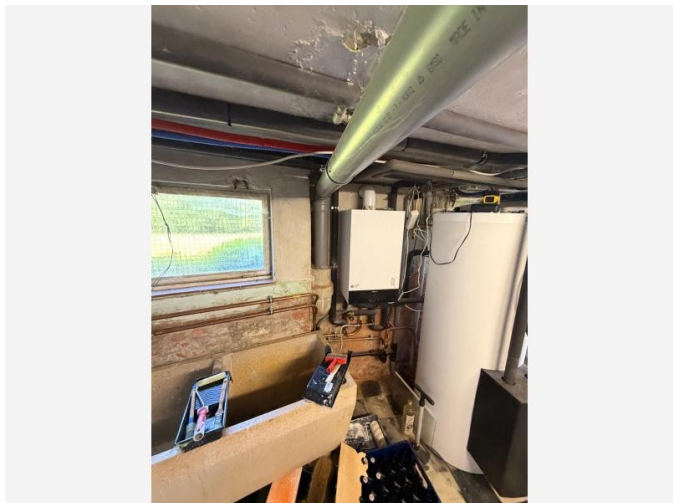
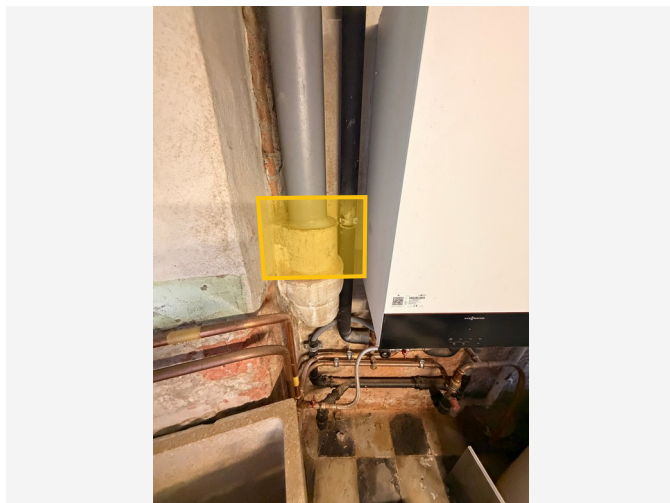
Fiche 3: Doorvoerbuisc in asbestcement zonder staalname

Buis zal breken bij afbraak.

Eindbeoordeling materiaalrisico	Laag materiaalrisico en/of verlaagde kans op vezelvrijgave
---------------------------------	--

Gebondenheid	Categorie 1: hechtgebonden in oorsprong
Asbestsoort (vezeltype)	Crocidoliet aanwezig
Asbestconcentratie	Laag (< 50%)
Afschermingsgraad van het gehele materiaal	Geheel of deels vrij aan de buitenlucht, maar geen contact met binnenlucht
Toestand van het materiaal	Licht beschadigd, licht verweerd. Intacte calciumsilicaatplaat of materiaal met categorie 3-gebondenheid

Beschrijving	Doorvoerbuis in asbestcement zonder staalname
Omgeving	Binnen
Primaire drager	Infrastructuur hemelwater (opvang en afvoer)
Asbestmateriaal	Buis, koker, leiding, pijp, doorvoer
Bindmiddel van asbestmateriaal	Cement
Gebondenheid op basis van bindmiddel	Hecht
Hoeveelheid (lengte - omtrek - dikte - aantal)	<ul style="list-style-type: none"> • 0,50 m - 25,00 cm - 2,00 cm - 4 stuks
Totaal volume	0,01 m ³
Eenvoudig bereikbaar	<p>Nee</p> <ul style="list-style-type: none"> • Verwijdering tast de bouwkundige integriteit aan.
Bevestigingswijze	<ul style="list-style-type: none"> • Geklemd
Identificatiemethode	<p>De asbestdeskundige beoordeelt het materiaal als asbestverdacht en dus asbesthoudend, en dit zonder monstername.</p> <p>Motivatie: De monstername brengt andere schade aan dan schade die inherent is aan de monstername.</p>
Destructieve handeling voor identificatie	Nee
Opmerking	<p>Aangegeven hoeveelheden en gewichten berusten louter op grove inschattingen en kunnen niet gebruikt worden in het kader van een meetstaat voor werken.</p> <p>Opgelet bij afbraak, het kan zijn dat de doorvoerbuis verder loopt in de pvc buizen.</p>

- Zorg voor een veilig beheer en verwijder dit asbestmateriaal wanneer het bij werken eenvoudig bereikbaar wordt. Controleer de toestand jaarlijks op wijzigingen.
- Voer bijkomende staalname(s) uit.

- Eenvoudige handelingen: enkel door erkend asbestverwijderaar
Laat een erkend asbestverwijderaar de verwijderingsmethode bepalen, buisc loopt vermoedelijk door in de muren.

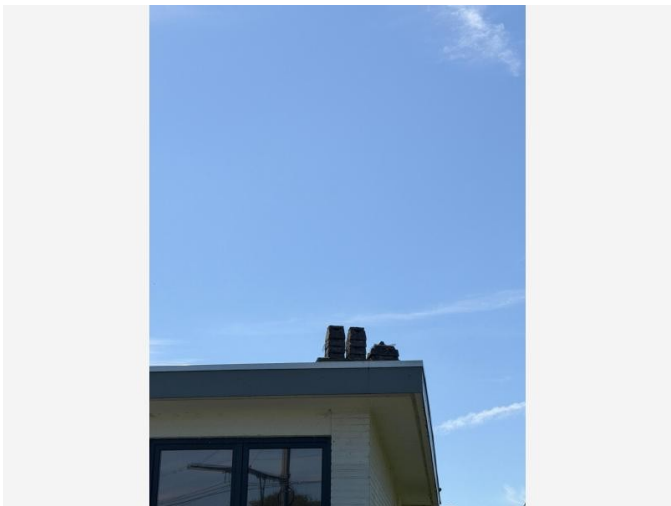
Tijdelijke beperking

Reden: Het te onderzoeken materiaal situeert zich hoger dan 3,50 m te rekenen vanaf een veilige ondergrond

Uitleg van de asbestdeskundige: Langs het exterieur zijn geen asbestverdachte materialen waarneembaar: bakstenen.

Het interieur van de schouw kan niet gecontroleerd worden, hoger dan 3,5 m.

Bij renovatie of afbraak, waakzaam zijn voor de inwendige structuur en buizen binnen in de schouw, dit over de volledige lengte van de schouw.

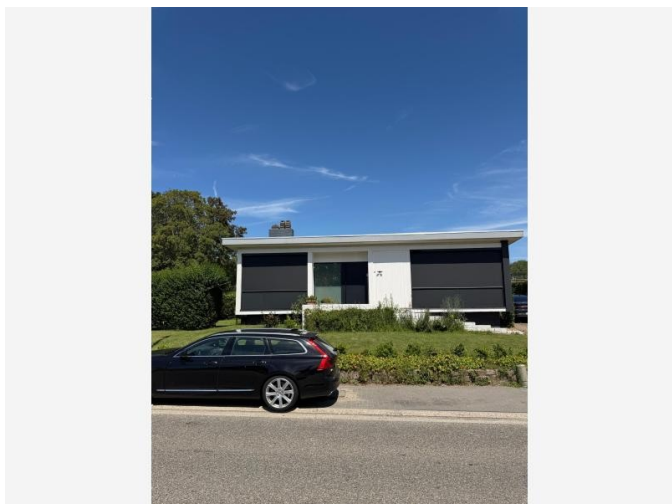
Permanente beperking

Reden: Er is geen volledige risicobeoordeling mogelijk

Uitleg van de asbestdeskundige: Onderdak niet waarneembaar door de afwerkingsgraag van het interieur, isolatie, voorzetwanden.

Enkel destructief onderzoek kan een juiste analyse weergeven.

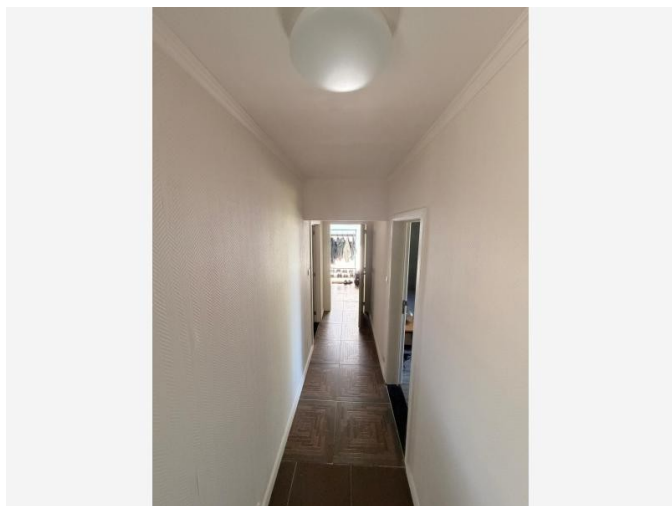
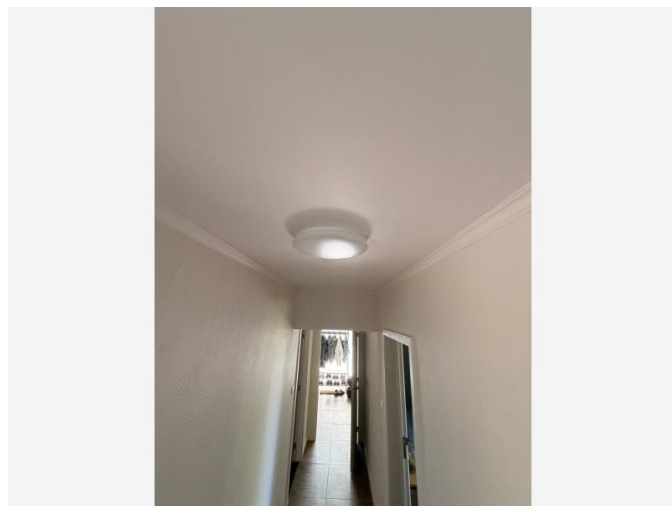
Er werden verlaagde plafonds aangebracht.

De verlaagde plafonds bestaan uit volgende materialen: gipsplaten, hout en kunststof.

De deskundige kan geen uitspraak doen over onderliggende materialen .

Op de dag van de inspectie was het materiaal van de verlaagde plafonds niet definieerbaar. (hout, gipskarton, kunststof...)

De adi is opzoek gegaan naar de smeerlaag van eventuele gipskarton platen. De smeerlagen waren niet waarneembaar.

Daarbij kan een aanvullend destructief onderzoek uitsluitel bieden .

Wees waakzaam bij afbraak.

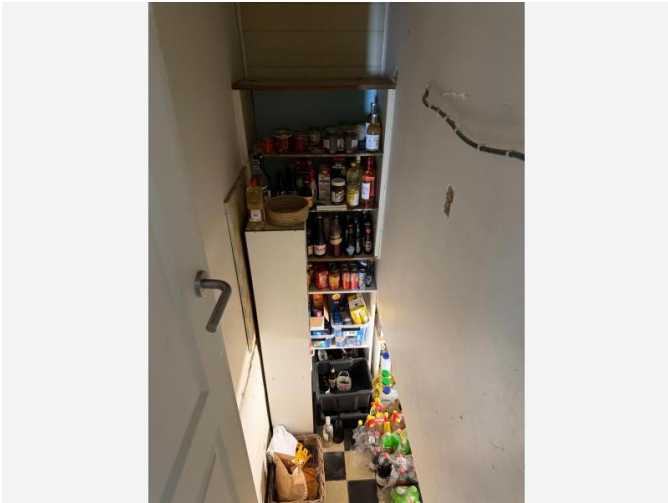
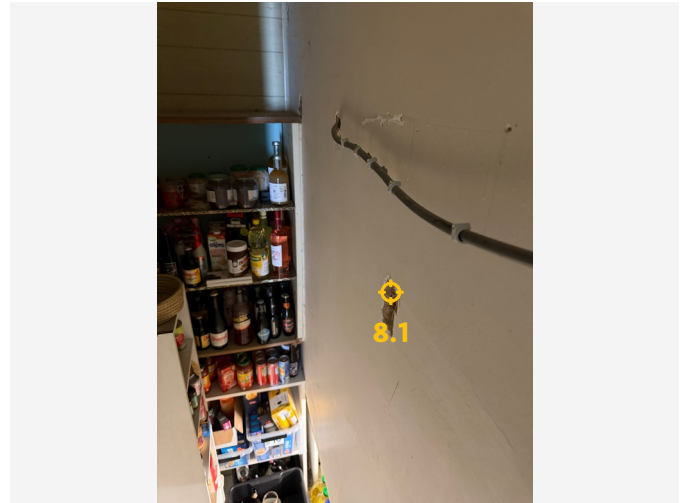
Geen asbest

#	Type	Referentie	Resultaat
8.1	Mengmonster	Wandpleister	Geen asbest

Beschrijving	Pleisterwerk wand met staalname
Omgeving	Binnen
Primaire drager	Binnenwand
Bindmiddel van materiaal	Gips - kalk
Gebondenheid op basis van bindmiddel	Niet-hechtgebonden
Hoeveelheid (oppervlakte - dikte - aantal)	• 150,00 m ² - 0,40 cm - 1 stuk
Totaal volume	0,60 m ³
Identificatiemethode	Een monstername door de asbestdeskundige met laboanalyse door een asbestlabo.
Destructieve handeling voor identificatie	Nee
Opmerking	<p>Aangegeven hoeveelheden en gewichten berusten louter op grove inschattingen en kunnen niet gebruikt worden in het kader van een meetstaat voor werken.</p> <p>Er werd een mengstaal van pleisterwerk genomen in volgende lokalen:</p> <p>Individuele ruimte</p> <p>Natte ruimte (keuken, badkamer)</p> <p>Stookplaats NVT</p> <p>Trappenhal NVT</p>

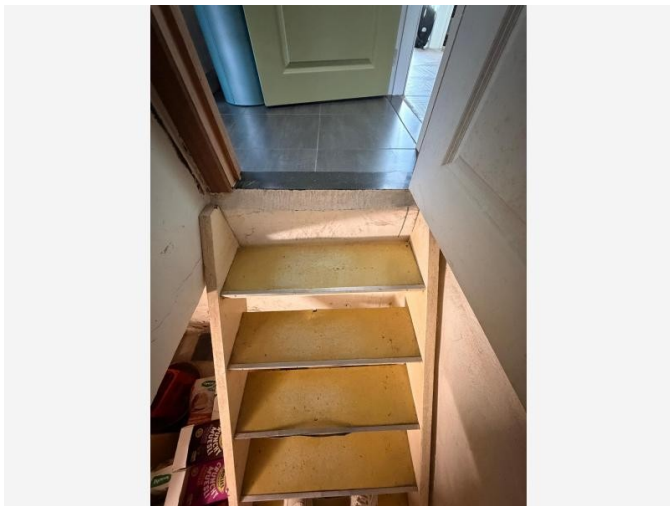
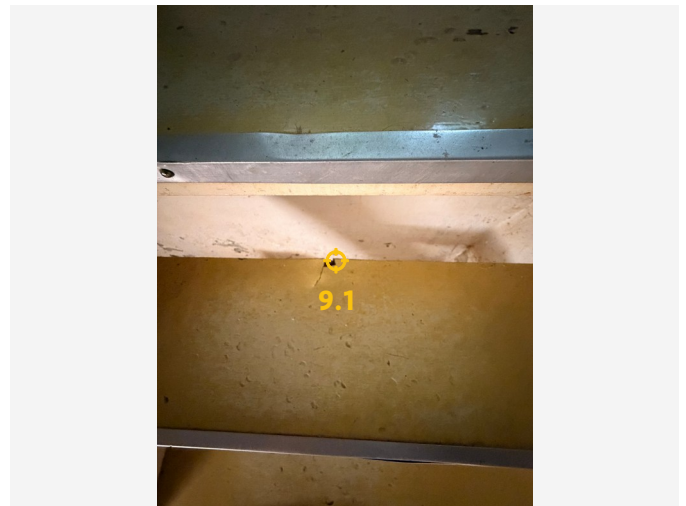
Fiche 9: Vinyl met staalafname

Geen asbest

#	Type	Referentie	Resultaat
9.1	Puntmonster	vinyl	Geen asbest

Beschrijving	Vinyl met staalafname
Omgeving	Binnen
Primaire drager	Vloer
Bindmiddel van materiaal	Kunststof of -hars
Gebondenheid op basis van bindmiddel	Hecht
Hoeveelheid (oppervlakte - dikte - aantal)	• 2,00 m ² - 0,20 cm - 1 stuk
Totaal volume	0,004 m ³
Identificatiemethode	Een monstername door de asbestdeskundige met laboanalyse door een asbestlabo.
Destructieve handeling voor identificatie	Nee
Opmerking	Aangegeven hoeveelheden en gewichten berusten louter op grove inschattingen en kunnen niet gebruikt worden in het kader van een meetstaat voor werken.

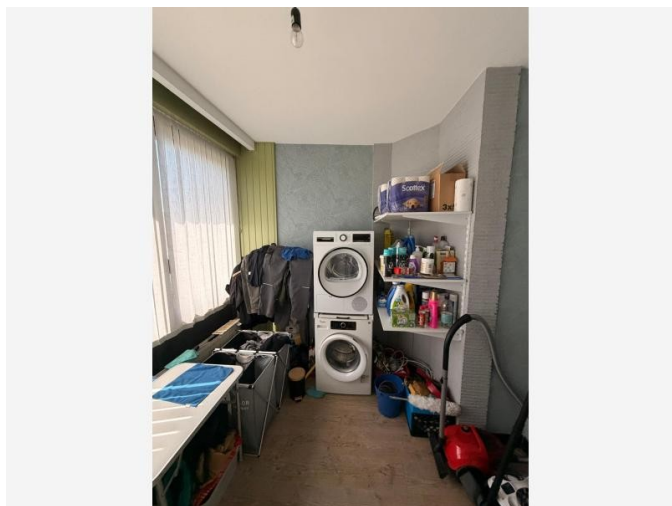
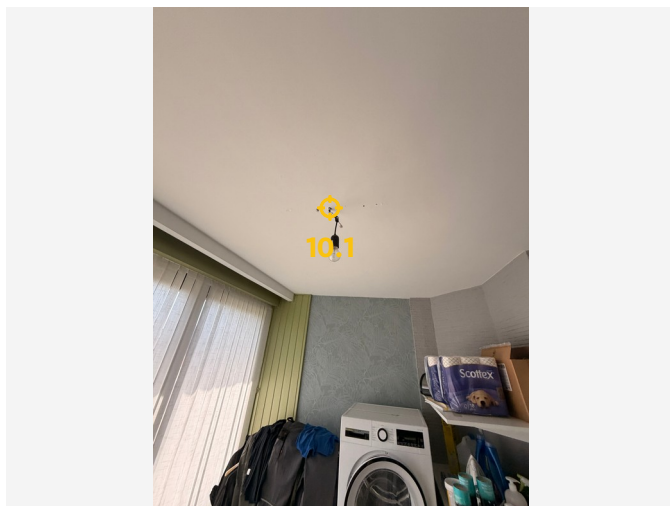
Geen asbest

#	Type	Referentie	Resultaat
10.1	Mengmonster	pleisterwerk plafond	Geen asbest

Beschrijving	Pleisterwerk plafond met staalname
Omgeving	Binnen
Primaire drager	Binnenwand
Bindmiddel van materiaal	Gips - kalk
Gebondenheid op basis van bindmiddel	Niet-hechtgebonden
Hoeveelheid (oppervlakte - dikte - aantal)	• 80,00 m ² - 1,00 cm - 1 stuk
Totaal volume	0,80 m ³
Identificatiemethode	Een monstername door de asbestdeskundige met laboanalyse door een asbestlabo.
Destructieve handeling voor identificatie	Nee
Opmerking	<p>Aangegeven hoeveelheden en gewichten berusten louter op grove inschattingen en kunnen niet gebruikt worden in het kader van een meetstaat voor werken.</p> <p>Er werd een mengstaal van pleisterwerk genomen in volgende lokalen:</p> <p>Individuele ruimte</p> <p>Natte ruimte (keuken, badkamer)</p> <p>Stookplaats NVT</p> <p>Trappenhal NVT</p>

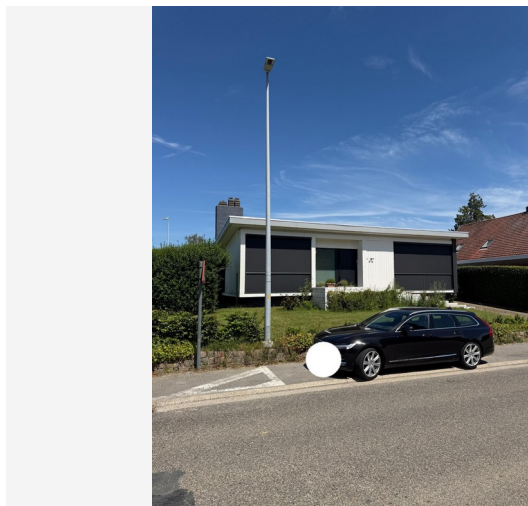
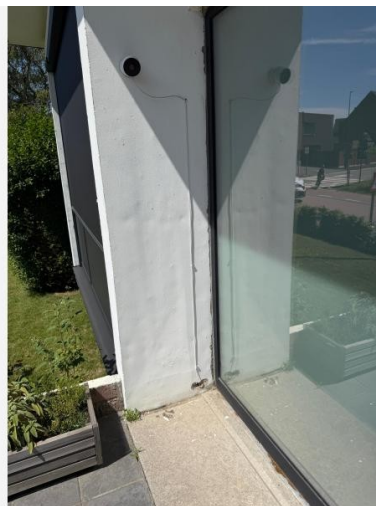
Beschrijving	Notitie	Terug te vinden op plannen
Fiche 11: Kit aan de ramen en deuren: niet asbestverdacht	Alle ramen en deuren van de woning werden afgedicht met niet - asbestverdachte kit, zowel tussen glas en kader, als tussen kader en muur.	Plan 1.1: Hoofdgebouw plan
Fiche 12: Platte daken in epdm en - of glasvezelroofing	Plat dak in Epdm en - of glasvezelroofing. Materiaal bevat geen asbest. Let op, enkel de toplaag werd gecontroleerd. Wees waakzaam bij renovatie of afbraak voor onderliggende lagen.	Plan 1.7: doorsnede
Fiche 13: Onderdelen aan de stookketel	De materialen aan de stookketel werden gecontroleerd: dichtingen, isolerend materiaal.... Er werden geen asbestverdachte materialen waargenomen langs het exterieur. Wees waakzaam bij afbraak, voor inwendige materialen.	Plan 1.2: niveau -1
Fiche 14: Dakbedekking: geen asbestverdachte materialen	-	Plan 2.1: Afdak plan Plan 5.1: Bijgebouw plan

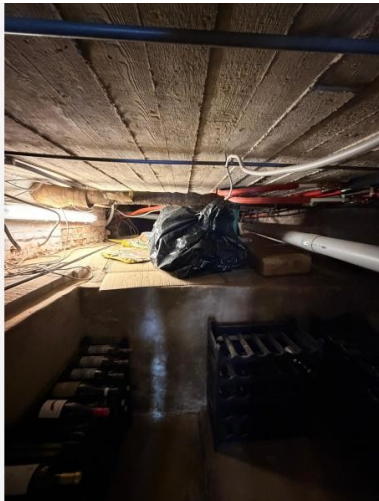
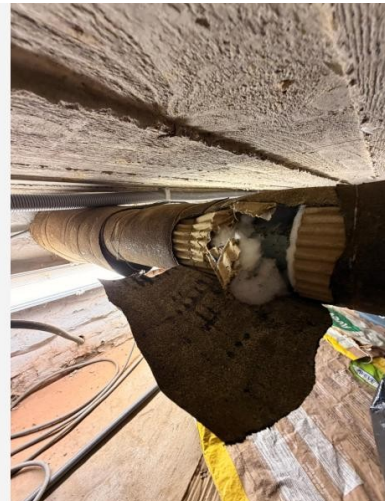
Fiche 15: Leidingisolatie: geen asbestverdacht materiaal	Geen asbestverdachte leidingisolatie aanwezig op de plaatsen waar de leidingen waarneembaar zijn. Enkel destructief onderzoek kan aantonen dat er leidingisolatie aanwezig is achter wanden, vloeren, plafonds en voorzetpanelen.	Plan 1.2: niveau -1
