Asbestinventarisatetest

Putstraat 10, 9250 Waasmunster

Attestnummer : 20260707-000019.000

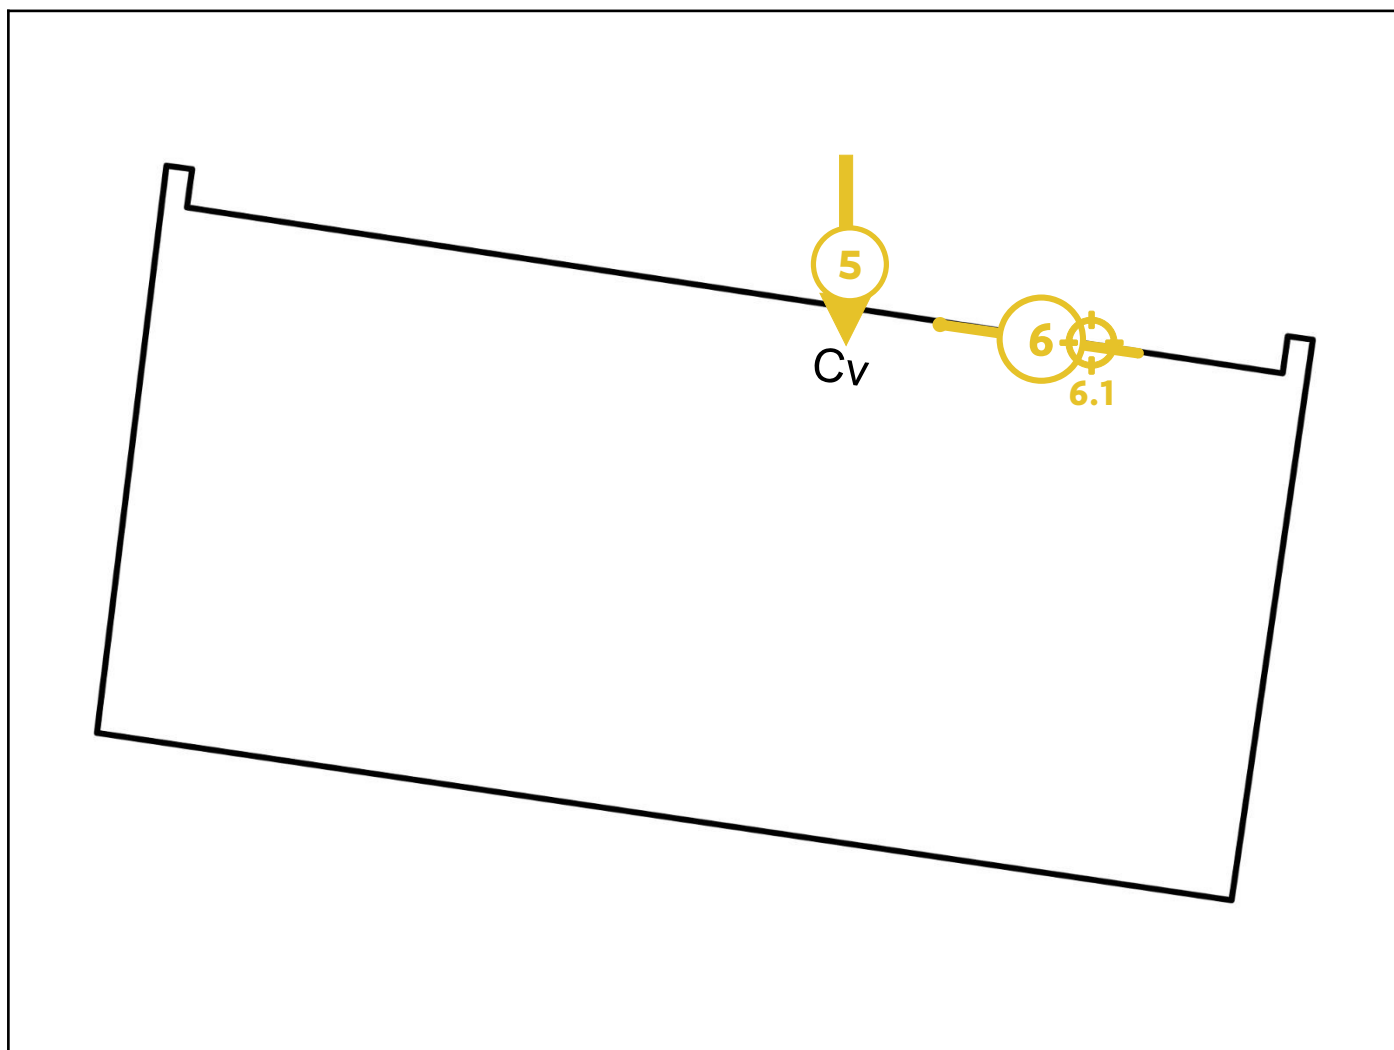
Plan 1.1: Kelder

Beschrijving	Type	Actie
5. Plaatje van schouw achter de ketel	Asbestmateriaal	Zorgvuldig beheren
6. Cementbuis in kelder	Asbestmateriaal	Zorgvuldig beheren
6.1 Code: staal 4	Puntmonster	-

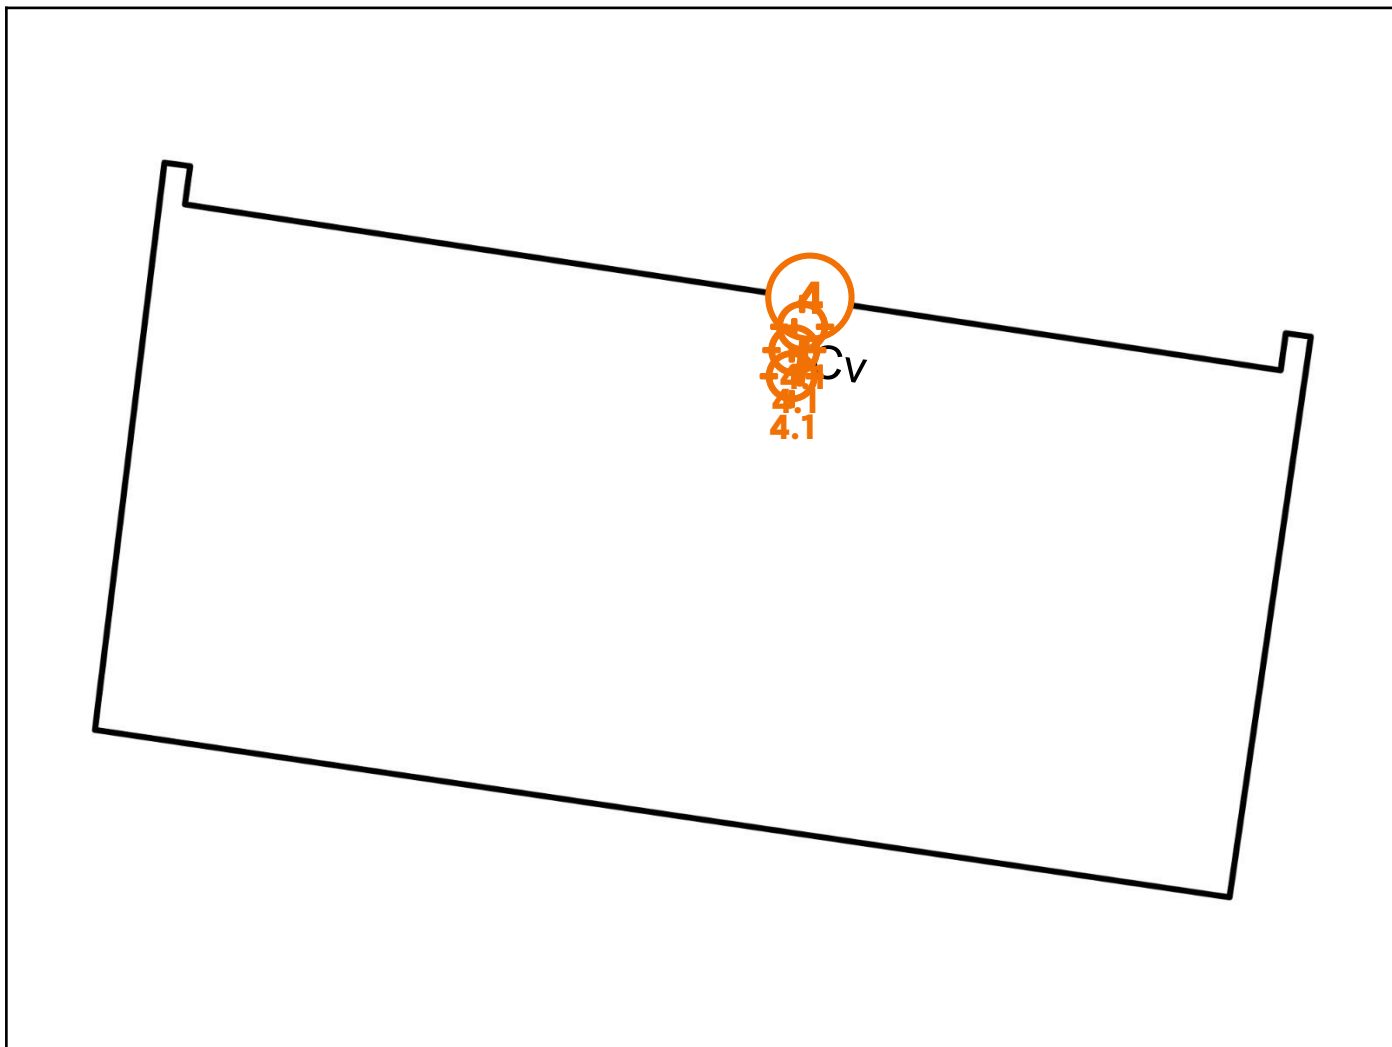
Plan 1.3: Kelder leidingisolatie bochten

Beschrijving	Type	Actie
4. Leidingisolatie bochten (gips)	Asbestmateriaal	Verwijderen
4.1 Code: staal 3	Mengmonster	-

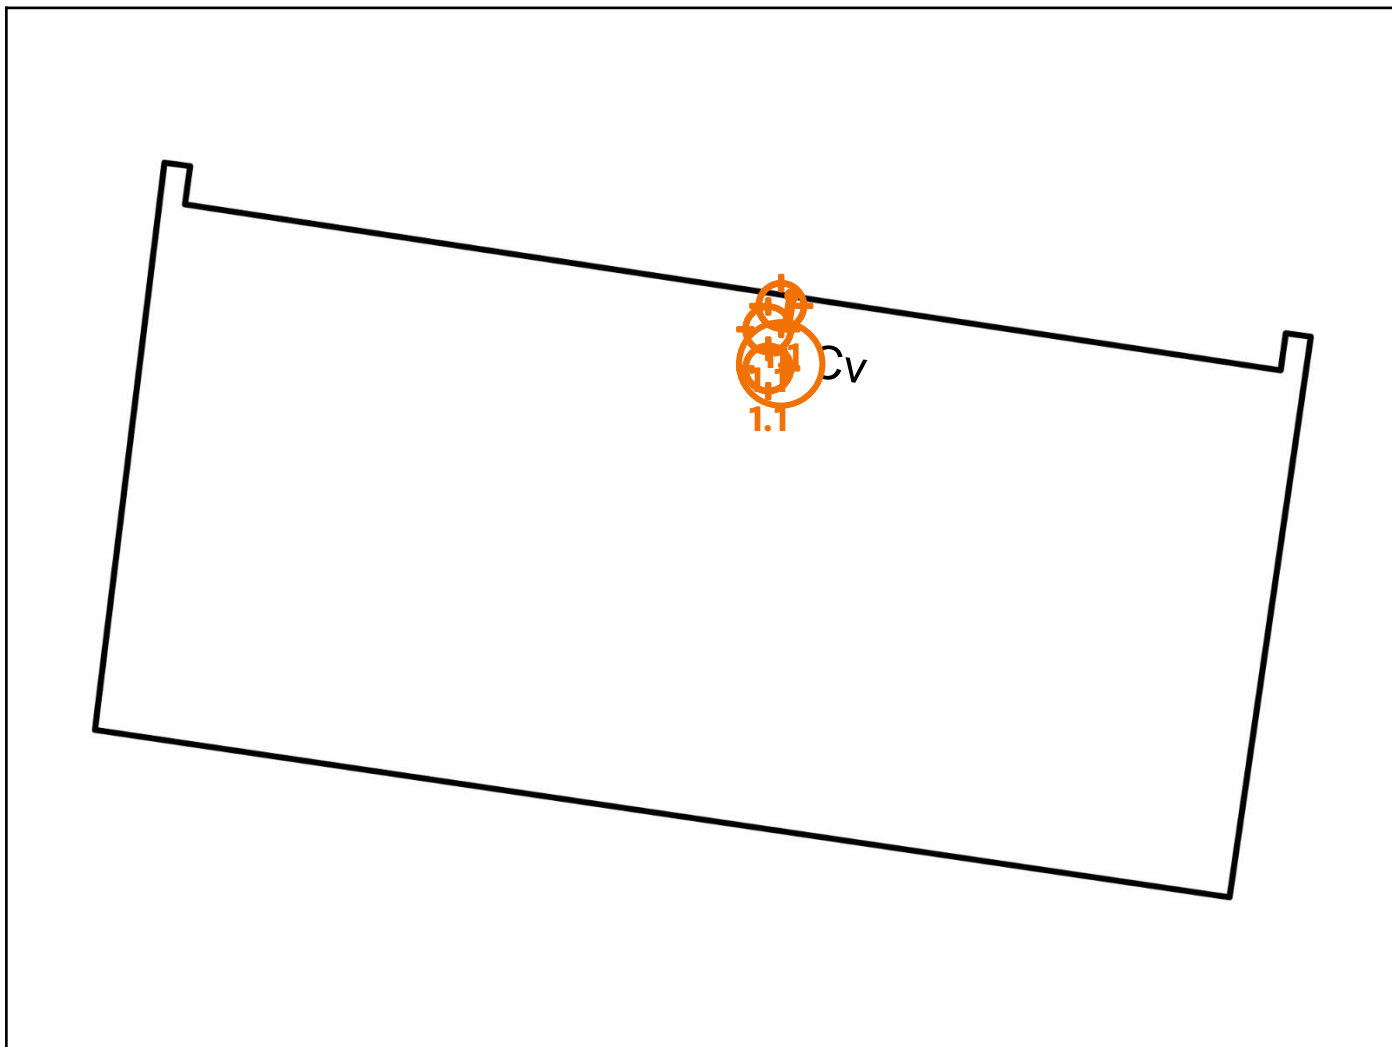
Plan 1.4: Kelder leidingisolatie rechte stukken

Beschrijving	Type	Actie
1. Leidingisolatie rechte stukken (gips)	Asbestmateriaal	Verwijderen
1.1 Code: staal 2	Mengmonster	-

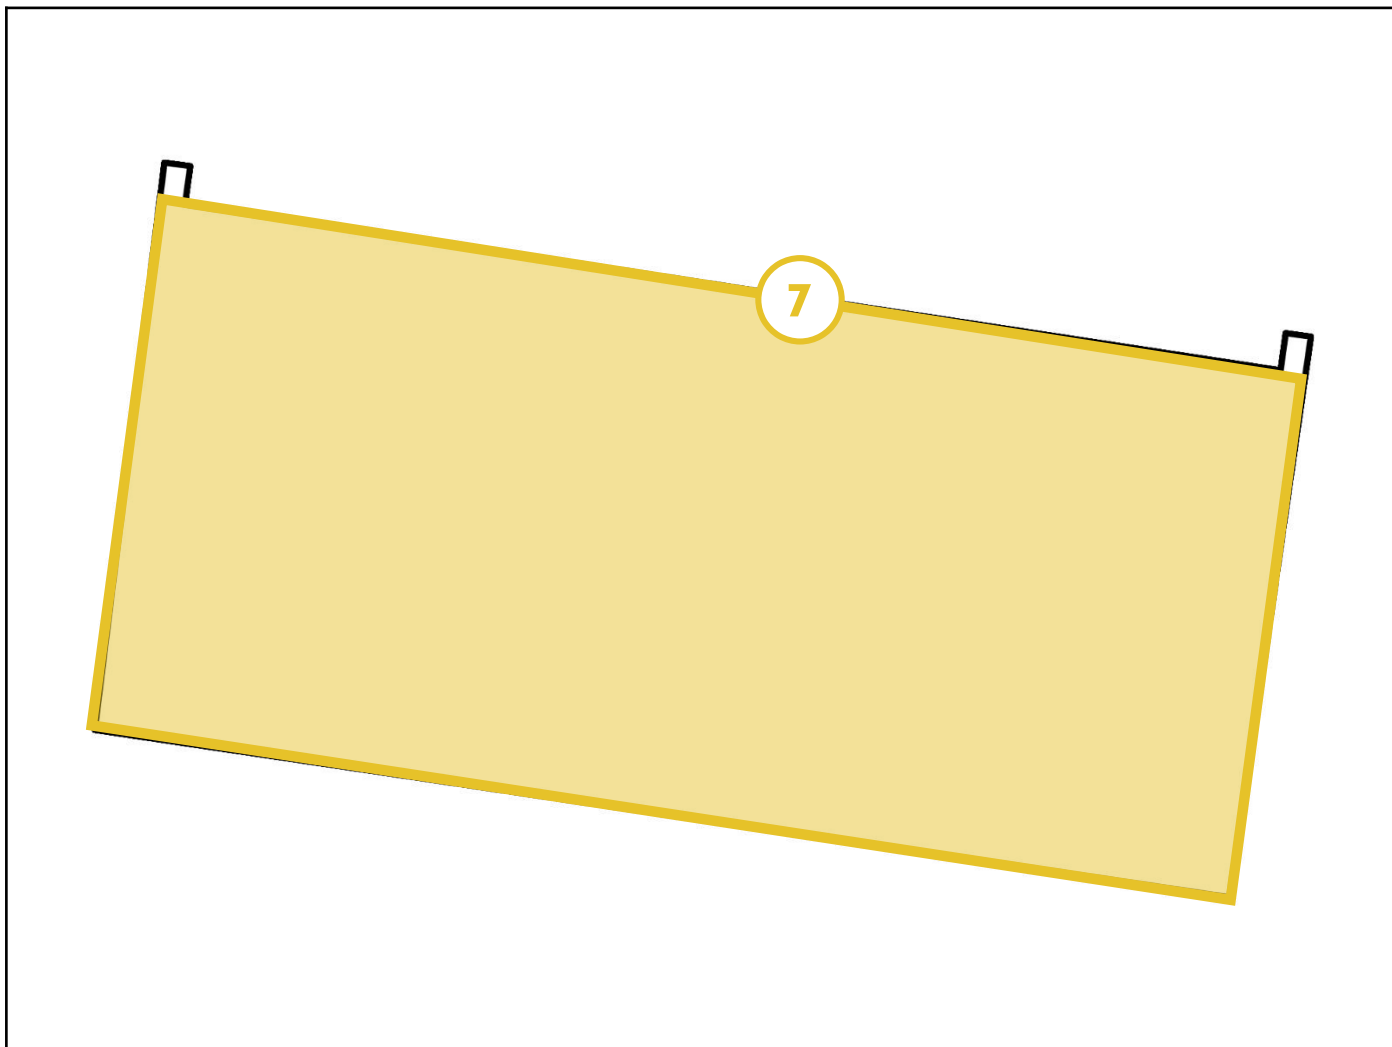
Plan 1.9: Dak met roofing

Beschrijving	Type	Actie
7. Dakbedekking plat dak (type roofing)	Asbestmateriaal	Zorgvuldig beheren

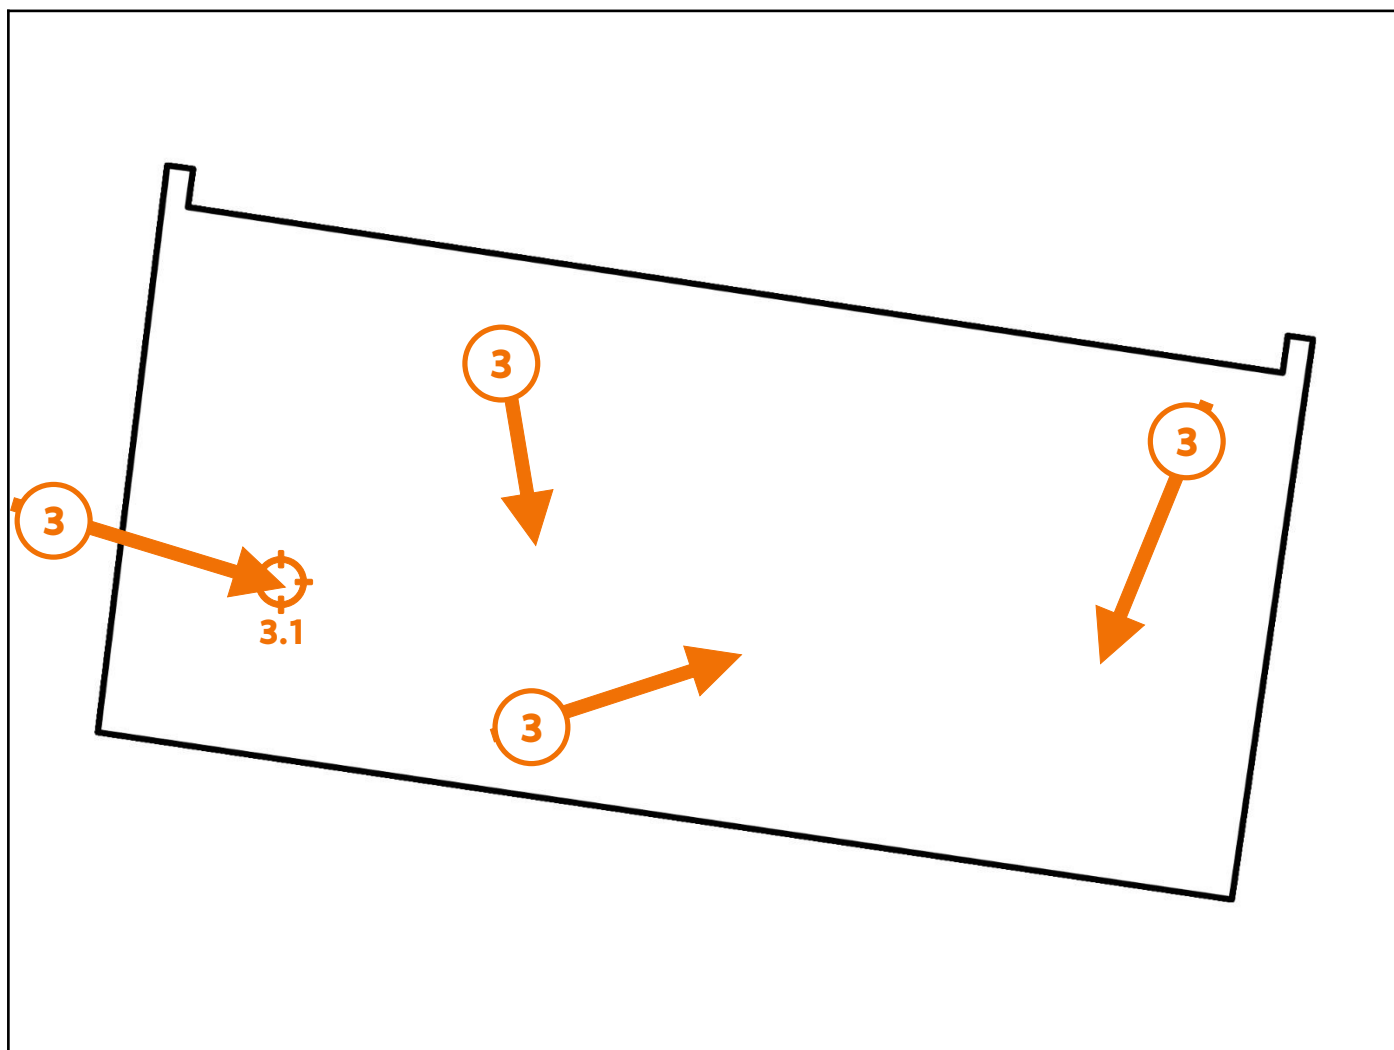
Plan 1.10: Dak met rookgaskanaal en schouwhoed

Beschrijving	Type	Actie
3. Schouwhoed + rookgaskanaal	Asbestmateriaal	Verwijderen
3.1 Code: staal 7	Puntmonster	-

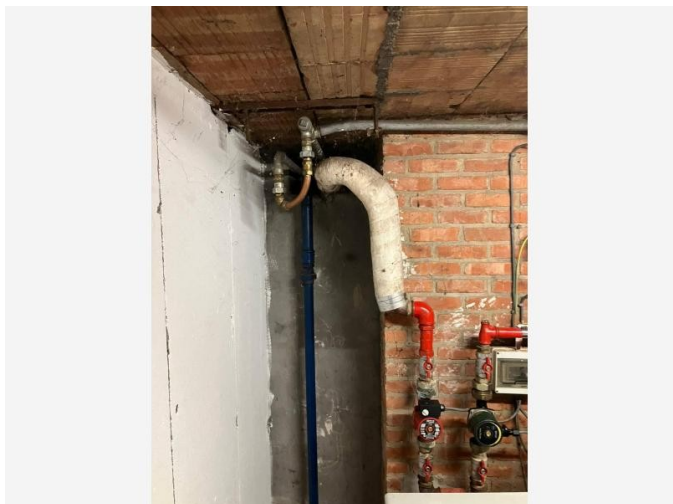
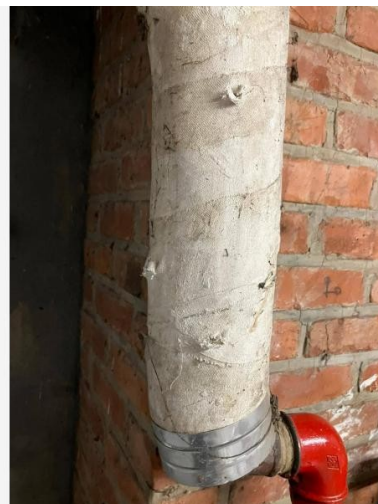
Eindbeoordeling materiaalrisico	Verhoogd materiaalrisico en/of verhoogde kans op vezelvrijgave
---------------------------------	--

Gebondenheid	Categorie 2: niet-hechtgebonden met matrix
Asbestsoort (vezeltype)	Amfibool aanwezig, uitgezonderd crocidoliet
Asbestconcentratie	Hoog ($\geq 50\%$)
Afschermingsgraad van het gehele materiaal	Geheel of deels vrij aan de binnenlucht, maar geen contact met binnenluchtstromen
Toestand van het materiaal	Licht beschadigd, licht verweerd. Intacte calciumsilicaatplaat of materiaal met categorie 3-gebondenheid

#	Type	Referentie	Resultaat
1.1	Mengmonster	staal 2	Amosiet

Beschrijving	Leidingisolatie rechte stukken (gips)
Omgeving	Binnen
Primaire drager	HVAC infrastructuur en uitrusting
Asbestmateriaal	In-situ afwerkingslagen - Thermische isolatie
Bindmiddel van asbestmateriaal	Gips - kalk
Gebondenheid op basis van bindmiddel	Niet-hechtgebonden
Hoeveelheid (lengte - omtrek - dikte - aantal)	<ul style="list-style-type: none">• 1,50 m - 30,00 cm - 1,00 cm - 1 stuk
Totaal volume	0,005 m ³
Eenvoudig bereikbaar	Ja
Bevestigingswijze	<ul style="list-style-type: none">• Verlijmd, ingegoten, versmeerd
Identificatiemethode	Een monstername door de asbestdeskundige met laboanalyse door een asbestlabo.
Destructieve handeling voor identificatie	Nee
Opmerking	De hoeveelheid is een zo nauwkeurig mogelijke opmeting. Hieraan kunnen evenwel geen rechten worden ontleend.

Verwijderen

- Zorg voor een veilig beheer. Vermijd het beschadigen van het asbestmateriaal. Controleer de toestand jaarlijks op wijzigingen.

- Hermetische zone (erkend asbestverwijderaars)
Deze toepassing kan enkel door een erkende asbestverwijderaars via de methodiek van hermetische zone verwijderd worden omdat verwijdering via de methodiek van eenvoudige handelingen en/of couveusezakmethode niet mogelijk is; en er automatisch een verhoogd risico op vrijgave van asbestvezels (max. concentratie 0,01 vezels/cm - CODEX Art. VI.3-54) ontstaat. (Bron: CODEX - Art. VI.3-61.- par 1.)

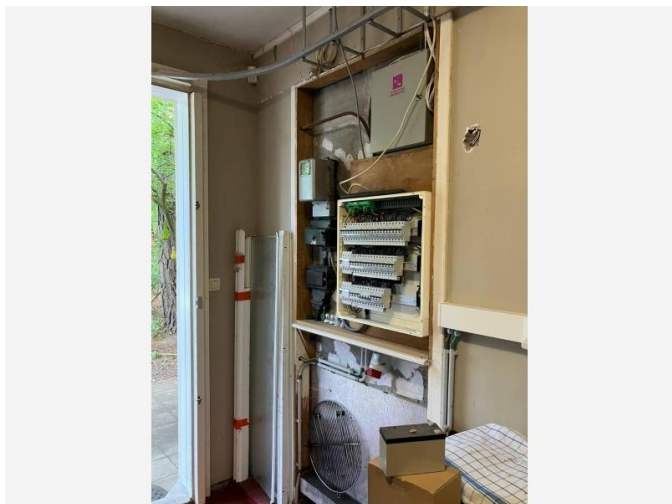
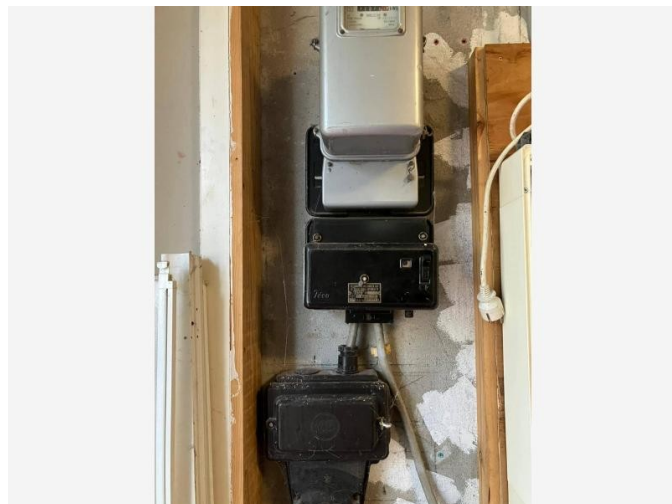
Eindbeoordeling materiaalrisico	Verhoogd materiaalrisico en/of verhoogde kans op vezelvrijgave
---------------------------------	--

Gebondenheid	Categorie 1: hechtgebonden in oorsprong
Asbestsoort (vezeltype)	Crocidoliet aanwezig
Asbestconcentratie	Laag (< 50%)
Afschermingsgraad van het gehele materiaal	Geheel of deels vrij aan de binnenlucht, maar geen contact met binnenluchtstromen
Toestand van het materiaal	Licht beschadigd, licht verweerd. Intacte calciumsilicaatplaat of materiaal met categorie 3-gebondenheid

Beschrijving	Bakeliet bakjes elektriciteit in de garage
Omgeving	Binnen
Primaire drager	Communicatie en elektrische infrastructuur en uitrusting
Asbestmateriaal	Plaat, paneel, tablet - Type Bakeliet
Bindmiddel van asbestmateriaal	Kunststof of -hars
Gebondenheid op basis van bindmiddel	Hecht
Hoeveelheid (oppervlakte - dikte - aantal)	<ul style="list-style-type: none"> • 0,10 m² - 1,00 cm - 2 stuks
Totaal volume	0,002 m ³
Eenvoudig bereikbaar	Ja
Bevestigingswijze	<ul style="list-style-type: none"> • Geschroefd
Identificatiemethode	<p>De asbestdeskundige beoordeelt het materiaal als asbestverdacht en dus asbesthoudend, en dit zonder monstername.</p> <p>Motivatie: De monstername brengt andere schade aan dan schade die inherent is aan de monstername.</p>
Destructieve handeling voor identificatie	Nee
Opmerking	De hoeveelheid is een zo nauwkeurig mogelijke opmeting. Hieraan kunnen evenwel geen rechten worden ontleend.

Verwijderen

- Zorg voor een veilig beheer. Vermijd het beschadigen van het asbestmateriaal. Controleer de toestand jaarlijks op wijzigingen.
- Voer bijkomende staalname(s) uit.

- Eenvoudige handelingen: mag via doe-het-zelf of door werknemer(s) met opleidingsattest eenvoudige handelingen
Deze toepassing kan door een aannemer die over een opleidingsattest eenvoudige handelingen beschikt of door een particulier (doe-het-zelf), verwijderd worden indien er geen verhoogd risico op vrijgave van asbestvezels (max. concentratie 0,01 vezels/cm³ - CODEX Art. VI.3-54) ontstaat en de toepassing voorafgaand wordt gefixeerd/bevochtigd; de individuele elementen zonder machinale werktuigen (boormachine, slijpschijf, hogedrukreiniger,...) en zonder breken of gooien een voor een losgemaakt worden; en ten slotte dubbel en luchtdicht verpakt weggevoerd worden naar een erkend afvalpunt (recyclagepark).

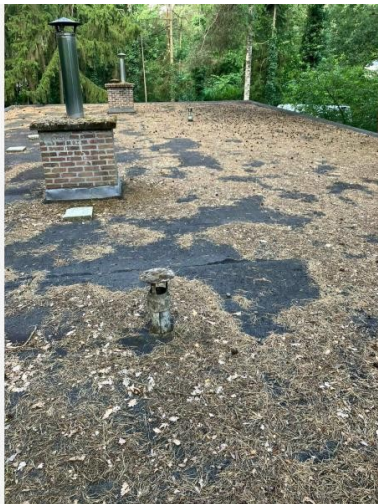
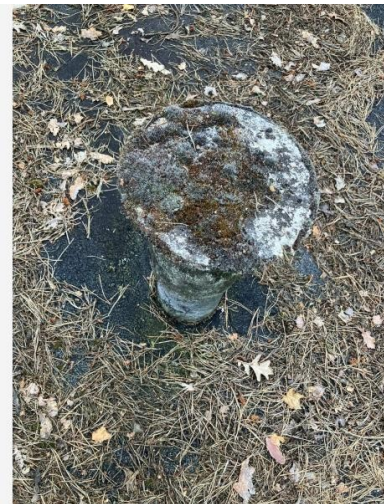
Eindbeoordeling materiaalrisico	Verhoogd materiaalrisico en/of verhoogde kans op vezelvrijgave
---------------------------------	--

Gebondenheid	Categorie 1: hechtgebonden in oorsprong
Asbestsoort (vezeltype)	Alleen chrysotiel aanwezig
Asbestconcentratie	Laag (< 50%)
Afschermingsgraad van het gehele materiaal	Geheel of deels vrij aan de buitenlucht, maar geen contact met binnenlucht
Toestand van het materiaal	Matig beschadigd, matig verweerd

#	Type	Referentie	Resultaat
3.1	Puntmonster	staal 7	Chrysotiel

Beschrijving	Schouwhoed + rookgaskanaal
Omgeving	Buiten
Primaire drager	Schuin dak
Asbestmateriaal	Schouwhoed, ventilatiekap (anti-windval)
Bindmiddel van asbestmateriaal	Cement
Gebondenheid op basis van bindmiddel	Hecht
Hoeveelheid (gewicht - aantal)	<ul style="list-style-type: none">• 20,00 kg - 4 stuks
Totaal gewicht	80,00 kg
Eenvoudig bereikbaar	Ja
Bevestigingswijze	<ul style="list-style-type: none">• Geklemd• Geschroefd
Identificatiemethode	Een monstername door de asbestdeskundige met laboanalyse door een asbestlabo.
Destructieve handeling voor identificatie	Nee
Opmerking	De hoeveelheid is een zo nauwkeurig mogelijke opmeting. Hieraan kunnen evenwel geen rechten worden ontleend.

Verwijderen

- Zorg voor een veilig beheer. Vermijd het beschadigen van het asbestmateriaal. Controleer de toestand jaarlijks op wijzigingen.
- Voer bijkomende staalname(s) uit.

- Eenvoudige handelingen: mag via doe-het-zelf of door werknemer(s) met opleidingsattest eenvoudige handelingen
Deze toepassing kan door een aannemer die over een opleidingsattest eenvoudige handelingen beschikt of door een particulier (doe-het-zelf), verwijderd worden indien er geen verhoogd risico op vrijgave van asbestvezels (max. concentratie 0,01 vezels/cm³ - CODEX Art. VI.3-54) ontstaat en de toepassing voorafgaand wordt gefixeerd/bevochtigd; de individuele elementen zonder machinale werktuigen (boormachine, slijpschijf, hogedrukreiniger,...) en zonder breken of gooien een voor een losgemaakt worden; en ten slotte dubbel en luchtdicht verpakt weggevoerd worden naar een erkend afvalpunt (recyclagepark).

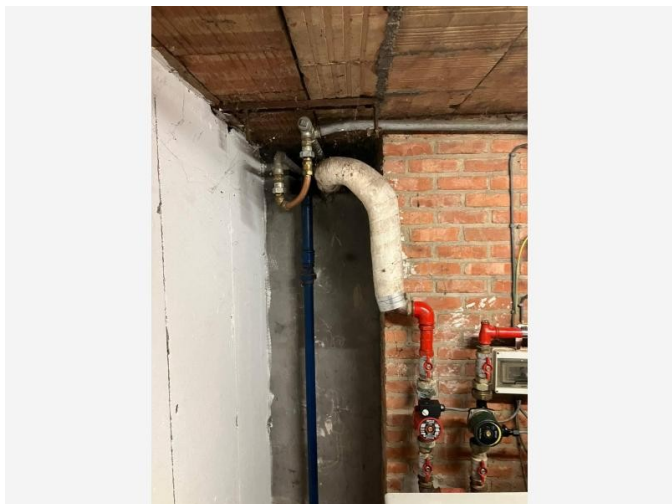
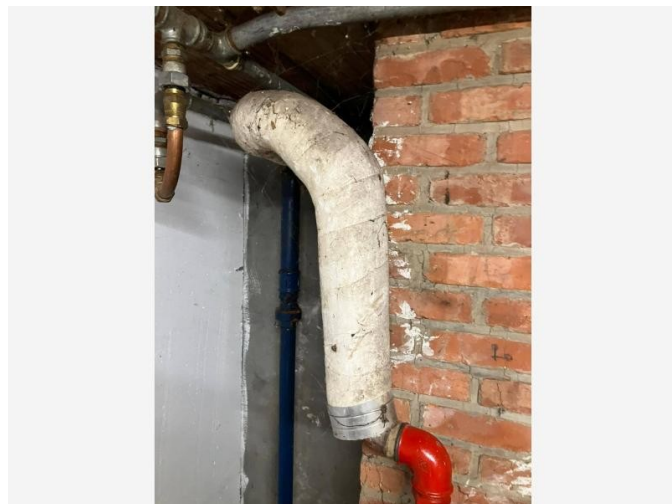
Eindbeoordeling materiaalrisico	Verhoogd materiaalrisico en/of verhoogde kans op vezelvrijgave
---------------------------------	--

Gebondenheid	Categorie 2: niet-hechtgebonden met matrix
Asbestsoort (vezeltype)	Amfibool aanwezig, uitgezonderd crocidoliet
Asbestconcentratie	Hoog ($\geq 50\%$)
Afschermingsgraad van het gehele materiaal	Geheel of deels vrij aan de binnenlucht, maar geen contact met binnenluchtstromen
Toestand van het materiaal	Licht beschadigd, licht verweerd. Intacte calciumsilicaatplaat of materiaal met categorie 3-gebondenheid

#	Type	Referentie	Resultaat
4.1	Mengmonster	staal 3	Chrysotiel, Amosiet

Beschrijving	Leidingisolatie bochten (gips)
Omgeving	Binnen
Primaire drager	HVAC infrastructuur en uitrusting
Asbestmateriaal	In-situ afwerkingslagen - Thermische isolatie
Bindmiddel van asbestmateriaal	Gips - kalk
Gebondenheid op basis van bindmiddel	Niet-hechtgebonden
Hoeveelheid (lengte - omtrek - dikte - aantal)	<ul style="list-style-type: none">• 0,50 m - 30,00 cm - 1,00 cm - 1 stuk
Totaal volume	0,002 m ³
Eenvoudig bereikbaar	Ja
Bevestigingswijze	<ul style="list-style-type: none">• Verlijmd, ingegoten, versmeerd
Identificatiemethode	Een monstername door de asbestdeskundige met laboanalyse door een asbestlabo.
Destructieve handeling voor identificatie	Nee
Opmerking	De hoeveelheid is een zo nauwkeurig mogelijke opmeting. Hieraan kunnen evenwel geen rechten worden ontleend.

Verwijderen

- Zorg voor een veilig beheer. Vermijd het beschadigen van het asbestmateriaal. Controleer de toestand jaarlijks op wijzigingen.

- Hermetische zone (erkend asbestverwijderaar)
Deze toepassing kan enkel door een erkende asbestverwijderaar via de methodiek van hermetische zone verwijderd worden omdat verwijdering via de methodiek van eenvoudige handelingen en/of couveusezakmethode niet mogelijk is; en er automatisch een verhoogd risico op vrijgave van asbestvezels (max. concentratie 0,01 vezels/cm - CODEX Art. VI.3-54) ontstaat. (Bron: CODEX - Art. VI.3-61.- par 1.)

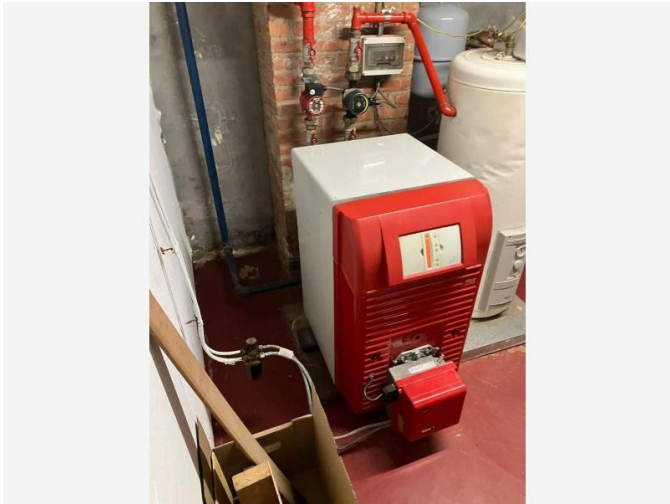
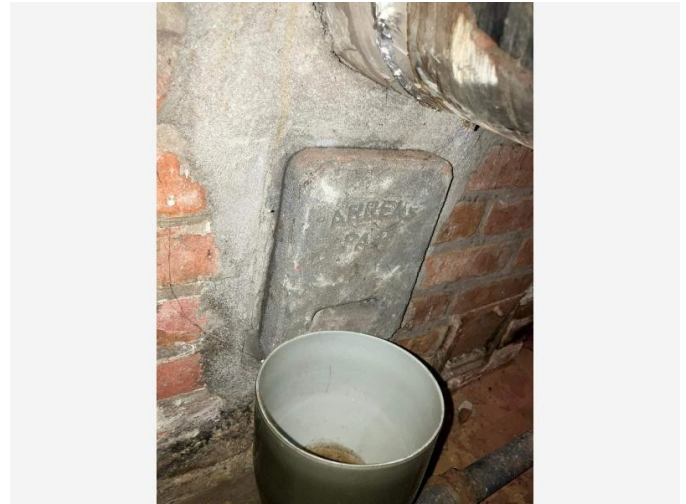
Eindbeoordeling materiaalrisico	Laag materiaalrisico en/of verlaagde kans op vezelvrijgave
---------------------------------	--

Beschrijving	Plaatje van schouw achter de ketel
Omgeving	Binnen
Primaire drager	Wandopening verticaal (raam, deur, ...)
Asbestmateriaal	Dak- en gevelbekleding - Plaat
Bindmiddel van asbestmateriaal	Cement
Gebondenheid op basis van bindmiddel	Hecht
Hoeveelheid (oppervlakte - dikte - aantal)	<ul style="list-style-type: none">• 0,10 m² - 1,00 cm - 1 stuk
Totaal volume	0,001 m ³
Eenvoudig bereikbaar	Ja
Bevestigingswijze	<ul style="list-style-type: none">• Geklemd• Geschroefd
Identificatiemethode	<p>De asbestdeskundige beoordeelt het materiaal als asbestverdacht en dus asbesthoudend, en dit zonder monstername.</p> <p>Motivatie: De monstername brengt andere schade aan dan schade die inherent is aan de monstername.</p>
Destructieve handeling voor identificatie	Nee
Opmerking	De hoeveelheid is een zo nauwkeurig mogelijke opmeting. Hieraan kunnen evenwel geen rechten worden ontleend.

Zorgvuldig beheren

- Zorg voor een veilig beheer. Vermijd het beschadigen van het asbestmateriaal. Controleer de toestand jaarlijks op wijzigingen.
- Voer bijkomende staalname(s) uit.

- Eenvoudige handelingen: mag via doe-het-zelf of door werknemer(s) met opleidingsattest eenvoudige handelingen
Deze toepassing kan door een aannemer die over een opleidingsattest eenvoudige handelingen beschikt of door een particulier (doe-het-zelf), verwijderd worden indien er geen verhoogd risico op vrijgave van asbestvezels (max. concentratie 0,01 vezels/cm³ - CODEX Art. VI.3-54) ontstaat en de toepassing voorafgaand wordt gefixeerd/bevochtigd; de individuele elementen zonder machinale werktuigen (boormachine, slijpschijf, hogedrukreiniger,...) en zonder breken of gooien een voor een losgemaakt worden; en ten slotte dubbel en luchtdicht verpakt weggevoerd worden naar een erkend afvalpunt (recyclagepark).

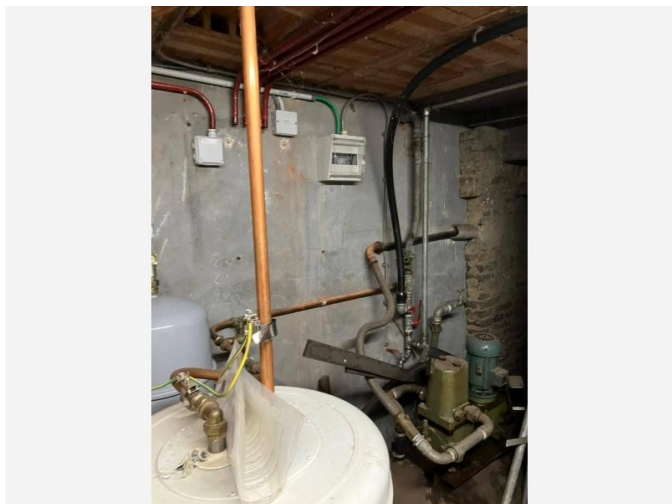
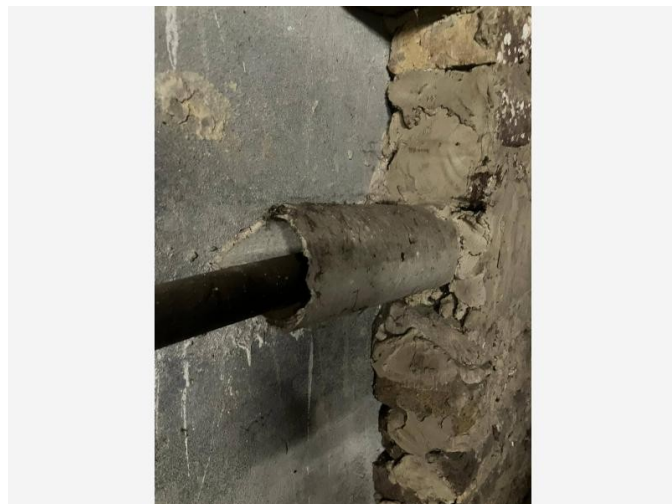
Beschrijving	Cementbuis in kelder
Omgeving	Binnen
Primaire drager	Schacht-koker (technisch)
Asbestmateriaal	Buis, koker, leiding, pijp, doorvoer
Bindmiddel van asbestmateriaal	Cement
Gebondenheid op basis van bindmiddel	Hecht
Hoeveelheid (lengte - omtrek - dikte - aantal)	<ul style="list-style-type: none">• 0,50 m - 20,00 cm - 1,00 cm - 1 stuk
Totaal volume	0,001 m ³
Eenvoudig bereikbaar	Ja
Bevestigingswijze	<ul style="list-style-type: none">• Verlijmd, ingegoten, versmeerd
Identificatiemethode	Een monstername door de asbestdeskundige met laboanalyse door een asbestlabo.
Destructieve handeling voor identificatie	Nee
Opmerking	De precieze lengte is onbekend.

- Eenvoudige handelingen: mag via doe-het-zelf of door werknemer(s) met opleidingsattest eenvoudige handelingen
Deze toepassing kan door een aannemer die over een opleidingsattest eenvoudige handelingen beschikt of door een particulier (doe-het-zelf), verwijderd worden indien er geen verhoogd risico op vrijgave van asbestvezels (max. concentratie 0,01 vezels/cm³ - CODEX Art. VI.3-54) ontstaat en de toepassing voorafgaand wordt gefixeerd/bevochtigd; de individuele elementen zonder machinale werktuigen (boormachine, slijpschijf, hogedrukreiniger,...) en zonder breken of gooien een voor een losgemaakt worden; en ten slotte dubbel en luchtdicht verpakt weggevoerd worden naar een erkend afvalpunt (recyclagepark).
