# Asbestinventarisatetest

Koningin Fabiolapark 316, 9100 Sint-Niklaas

Attestnummer : 20260315-000175.000  
Uitgegeven op : 15.03.2026  
Geldig tot : Onbeperkt (tenzij de toestand wijzigt)

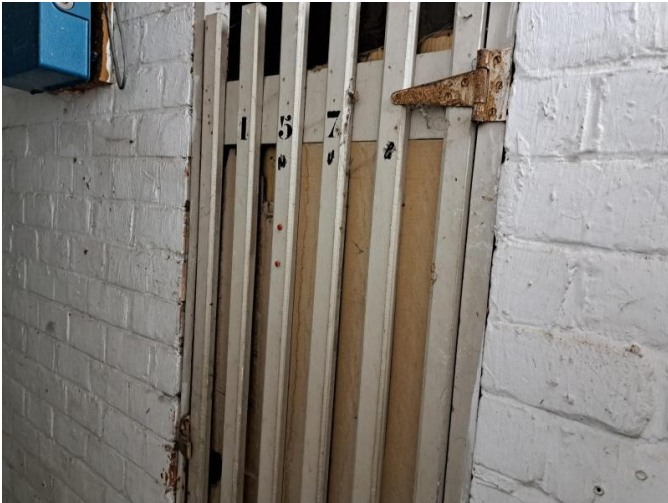
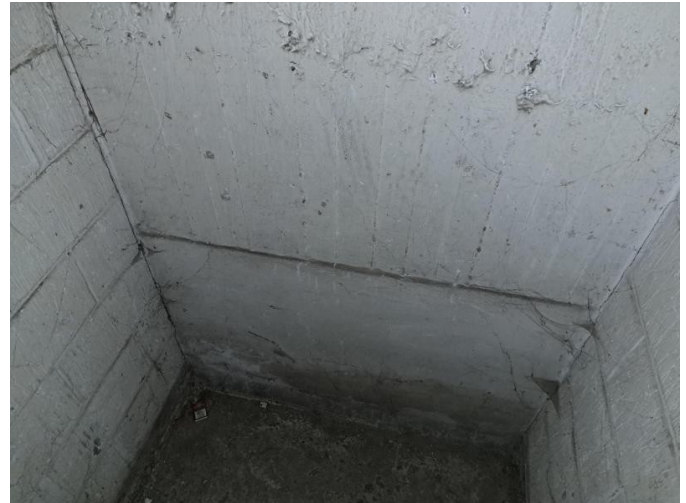
Er zijn geen asbestverdachte materialen vastgesteld binnen dit deel van de constructie.

<b>Basis voor advies</b>	De asbestdeskundige beoordeelt het materiaal als niet-asbestverdacht.
--------------------------	---

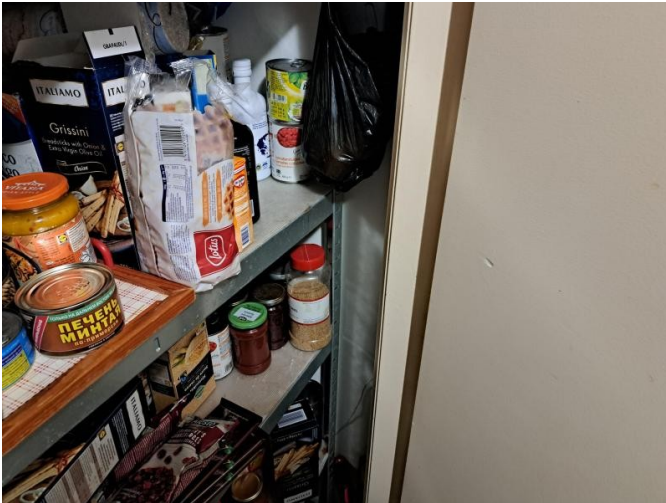
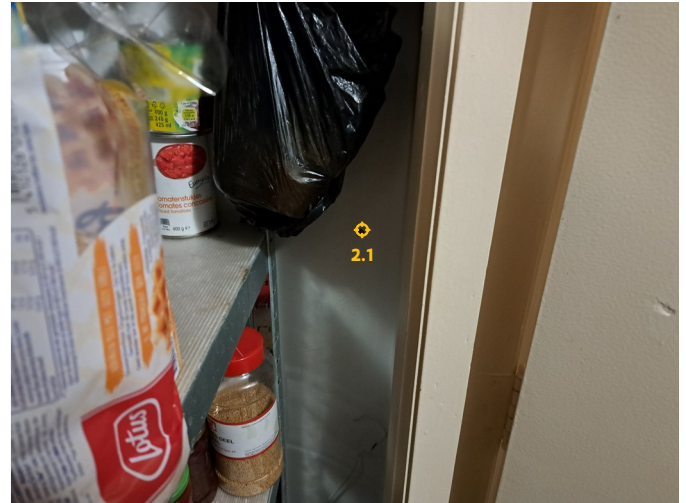
## Fiche 2: Pleisterwerk muren

Geen asbest

## Conclusie

#	Type	Referentie	Resultaat
2.1	Mengmonster	M01	Geen asbest

<b>Beschrijving</b>	Pleisterwerk muren
<b>Omgeving</b>	Binnen
<b>Primaire drager</b>	Binnenwand
<b>Bindmiddel van materiaal</b>	Gips - kalk
<b>Gebondenheid op basis van bindmiddel</b>	Niet-hechtgebonden
<b>Hoeveelheid (oppervlakte - dikte - aantal)</b>	• 120,00 m <sup>2</sup> - 1,00 cm - 1 stuk
<b>Totaal volume</b>	1,20 m <sup>3</sup>
<b>Identificatiemethode</b>	Een monstername door de asbestdeskundige met laboanalyse door een asbestlabo.
<b>Destructieve handeling voor identificatie</b>	Nee
<b>Opmerking</b>	Deze oppervlakte, volumes en gewichten zijn niet gemeten, maar geschat op basis van een benadering van het aanwezig pleisterwerk in alle muren ( de opgegeven hoeveelheden mogen niet gebruikt worden als maatstaf van heffing).

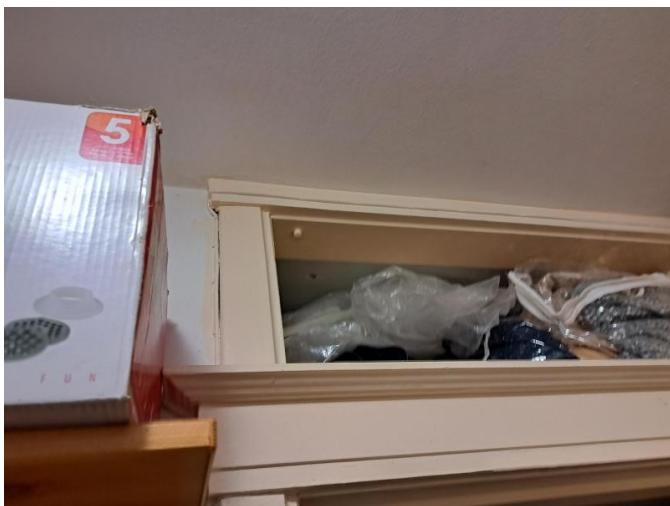
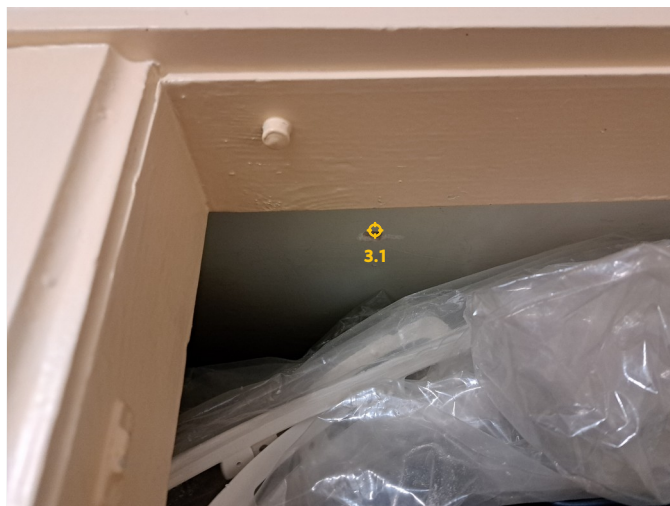
## Fiche 3: Pleisterwerk plafonds

Geen asbest

### Conclusie

#	Type	Referentie	Resultaat
3.1	Mengmonster	M02	Geen asbest

<b>Beschrijving</b>	Pleisterwerk plafonds
<b>Omgeving</b>	Binnen
<b>Primaire drager</b>	Plafond
<b>Bindmiddel van materiaal</b>	Gips - kalk
<b>Gebondenheid op basis van bindmiddel</b>	Niet-hechtgebonden
<b>Hoeveelheid (oppervlakte - dikte - aantal)</b>	• 60,00 m <sup>2</sup> - 1,00 cm - 1 stuk
<b>Totaal volume</b>	0,60 m <sup>3</sup>
<b>Identificatiemethode</b>	Een monstername door de asbestdeskundige met laboanalyse door een asbestlabo.
<b>Destructieve handeling voor identificatie</b>	Nee
<b>Opmerking</b>	Deze oppervlakte, volumes en gewichten zijn niet gemeten, maar geschat op basis van een benadering van het aanwezig pleisterwerk in alle plafonds ( de opgegeven hoeveelheden mogen niet gebruikt worden als maatstaf van heffing).
