# Asbestinventarisatetest

Van Landeghemstraat 65, 9100 Sint-Niklaas

Attestnummer : 20250722-000261.001

Uitgegeven op : 22.07.2025

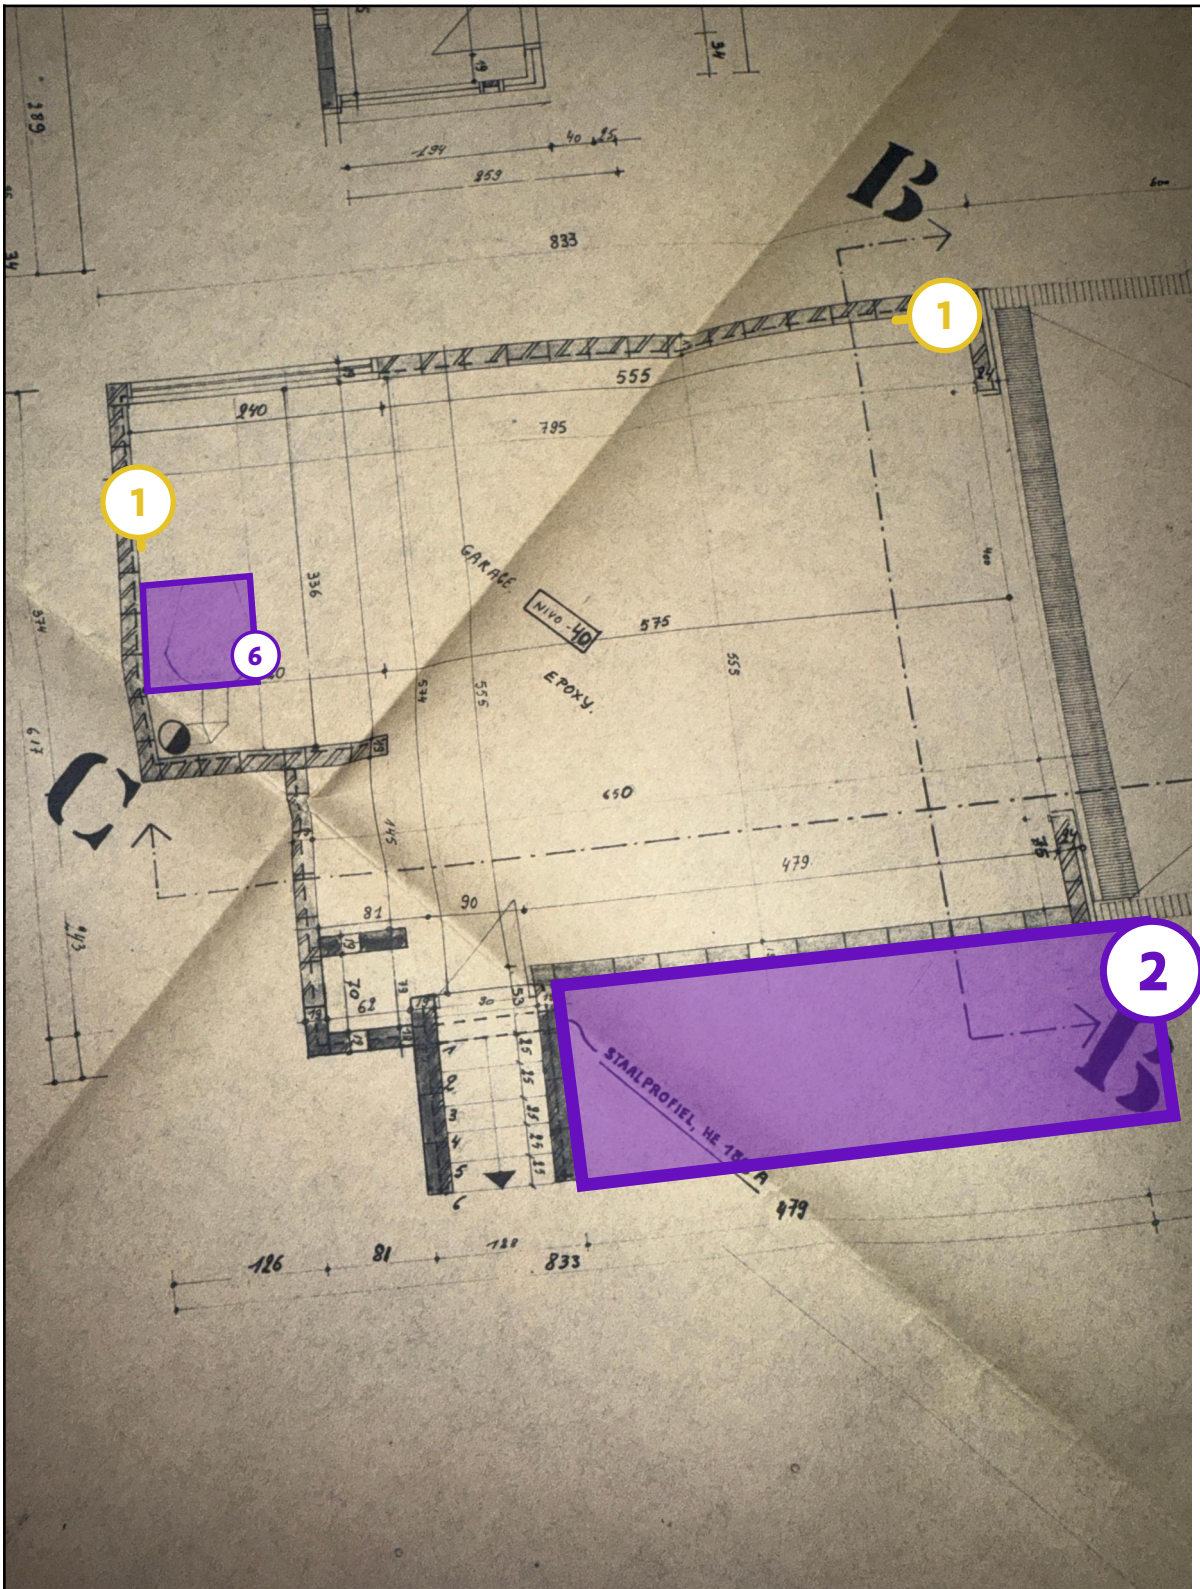
## Plan 1.2: -1

1. Bakeliet schakelaar	Asbestmateriaal	Zorgvuldig beheren
2. kruipkelder	Beperking	-
6. Ketel	Advies	-

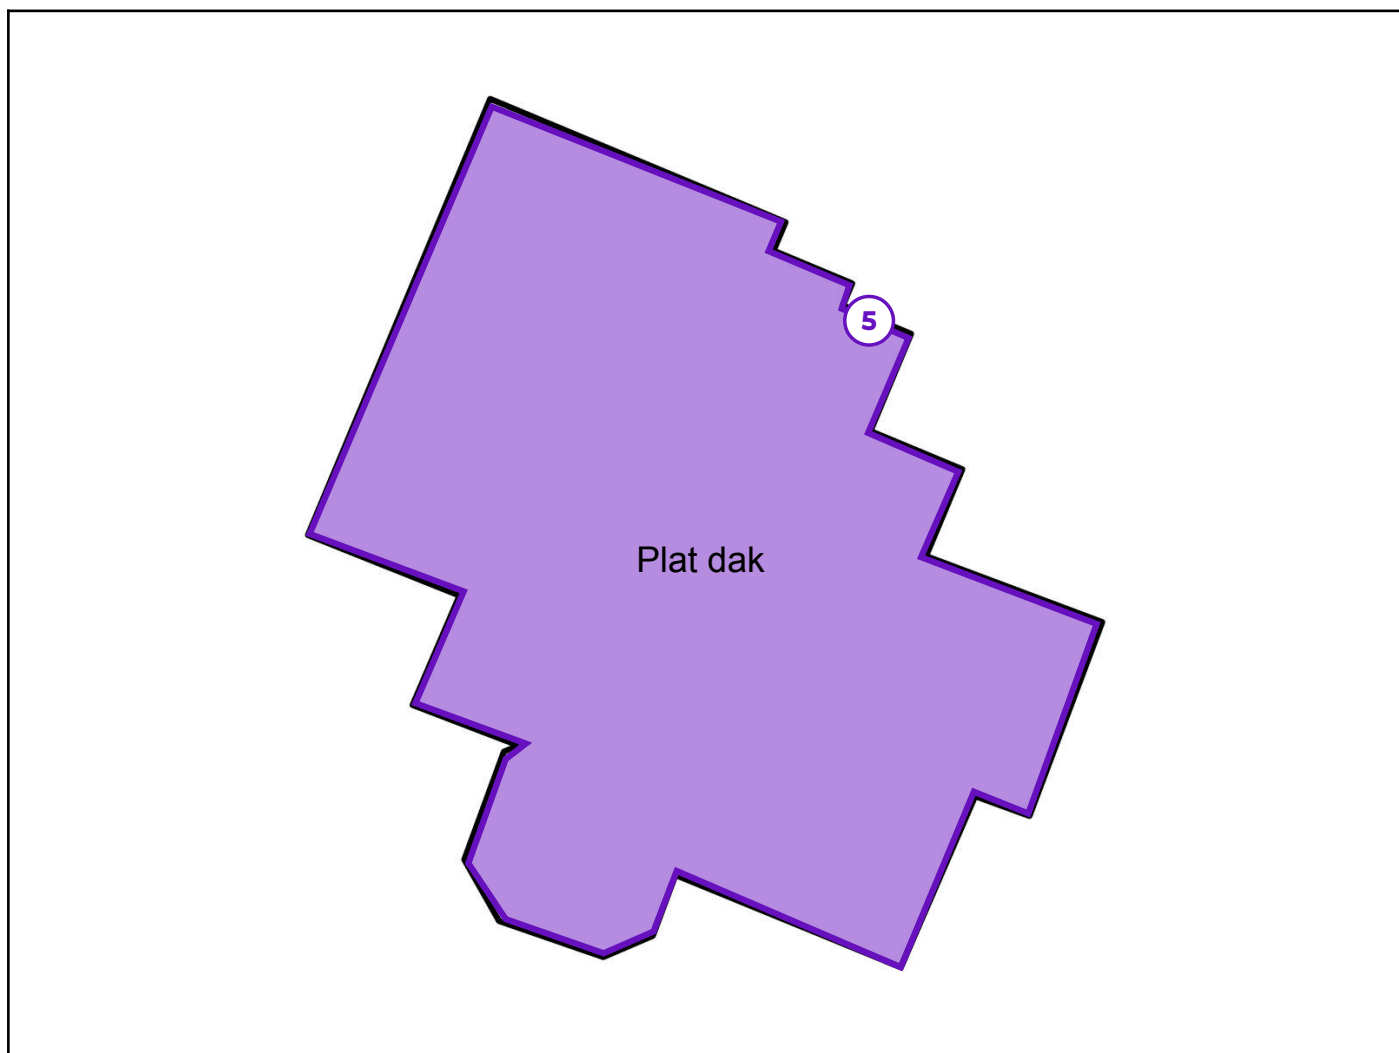
## Plan 1.3: Dakenplan

Beschrijving	Type	Actie
5. EPDM plat dak	Advies	-

EPDM: Kans op oude roofing/lijm die asbest kan bevatten. Zelfs onder de EPDM zou nog oude roofing kunnen zitten.

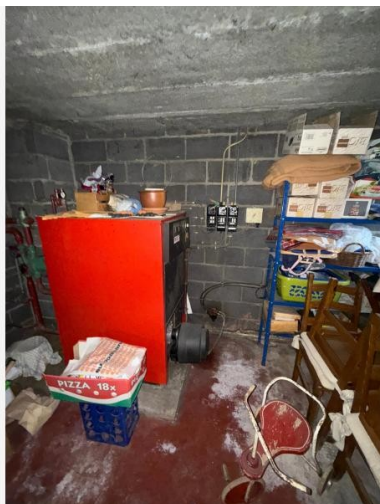
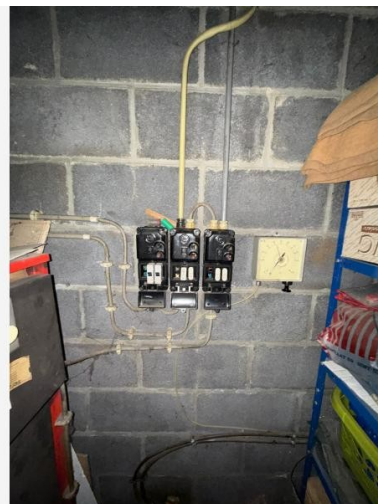
Het asbestmateriaal valt onder de mijlpaal van 2040.

Eindbeoordeling materiaalisico	Laag materiaalisico en/of verlaagde kans op vezelvrijgave
--------------------------------	---

Gebondenheid	Categorie 1: hechtgebonden in oorsprong
Asbestsoort (vezeltype)	Crocidoliet aanwezig
Asbestconcentratie	Laag (< 50%)
Afschermingsgraad van het gehele materiaal	Geheel of deels (ook) vrij aan de binnenlucht
Toestand van het materiaal	Onbeschadigd, niet verweerd

Beschrijving	Bakeliet schakelaar
Omgeving	Binnen
Primaire drager	Binnenwand
Asbestmateriaal	Plaat, paneel, tablet - Type Bakeliet
Bindmiddel van asbestmateriaal	Kunststof of -hars
Gebondenheid op basis van bindmiddel	Hecht
Hoeveelheid (oppervlakte - dikte - aantal)	• 0,30 m <sup>2</sup> - 10,00 cm - 4 stuks
Totaal volume	0,12 m <sup>3</sup>
Eenvoudig bereikbaar	Ja
Bevestigingswijze	• Geschroefd
Identificatiemethode	Vaststelling zonder monstername
Destructieve handeling voor identificatie	Nee

Zorgvuldig beheren

- Zorg voor een veilig beheer. Vermijd het beschadigen van het asbestmateriaal. Controleer de toestand jaarlijks op wijzigingen.
- Voer bijkomende staalname(s) uit.

- Eenvoudige handelingen: mag via doe-het-zelf of door werknemer(s) met opleidingsattest eenvoudige handelingen  
Bakelietelementen met laag percentage asbest die niet beschadigd zijn.  
Zijn eenvoudig te verwijderen zonder beschadigen met schroefverbindingen.  
Laten verwijderen door elektriciteitsmaatschappij en op hun beurt laten vervangen door niet-asbestverdachte teller.

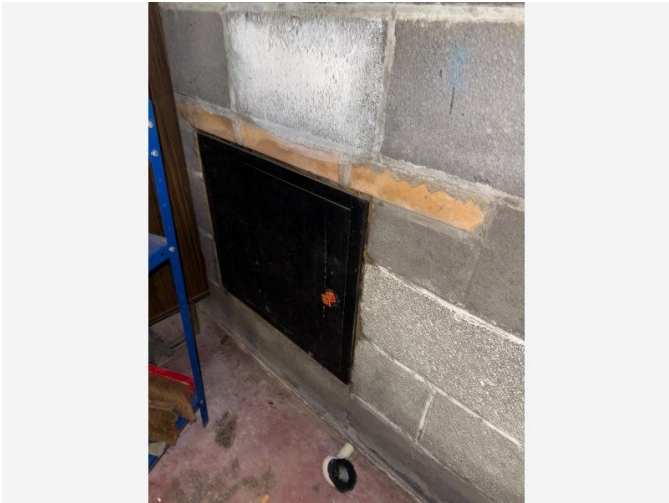
*Situeringfoto*

**Reden:** Het onderzoek kan niet uitgevoerd worden binnen de bepalingen van de Welzijnswet

**Uitleg van de asbestdeskundige:** Kruipkelder met een hoogte lager dan 1.5 meter: dit val buiten de onderzoeksmogelijkheden van dit inspectie protocol.

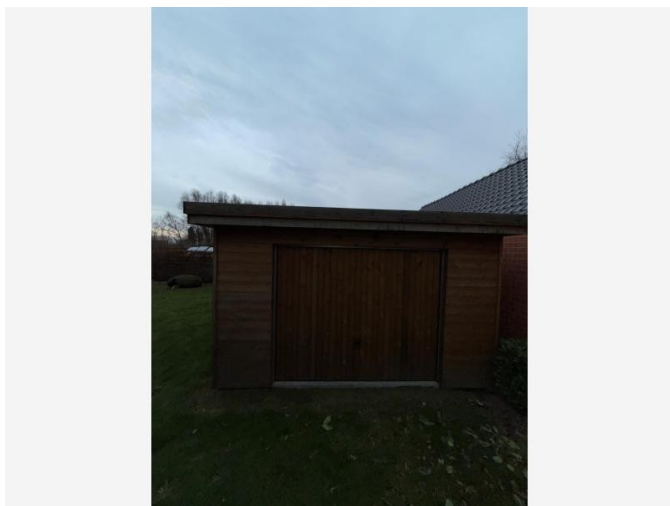
*Situeringfoto*

**Bouwjaar:** 2019

*Constructies gebouwd vanaf 2001 moeten niet onderzocht worden*

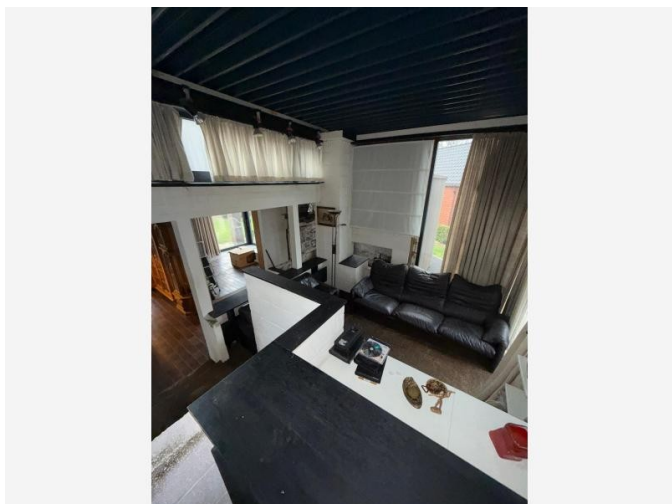
Vrije foto

Muren niet bepleisterd: muren zijn gewoon baksteen.

Plafonds: geen bepleisterde of verlaagde plafonds. Plafond is gewoon metaal (dak).

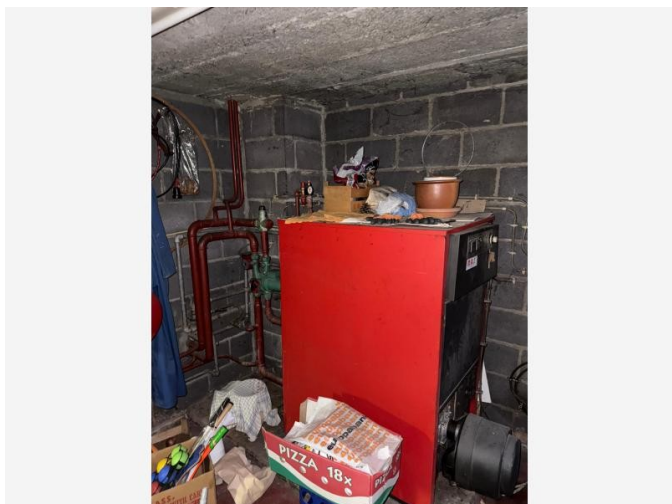
Vrije foto

Mogelijk bevat ketel nog oude asbestpakkingen.

Ketel is echter veilig in gebruik.

Nagaan pakkingen bij demonteren.
