# Asbestinventarisatetest

Tabakstraat 67, 9100 Sint-Niklaas

Attestnummer : 20260129-000265.000

Uitgegeven op : 29.01.2026

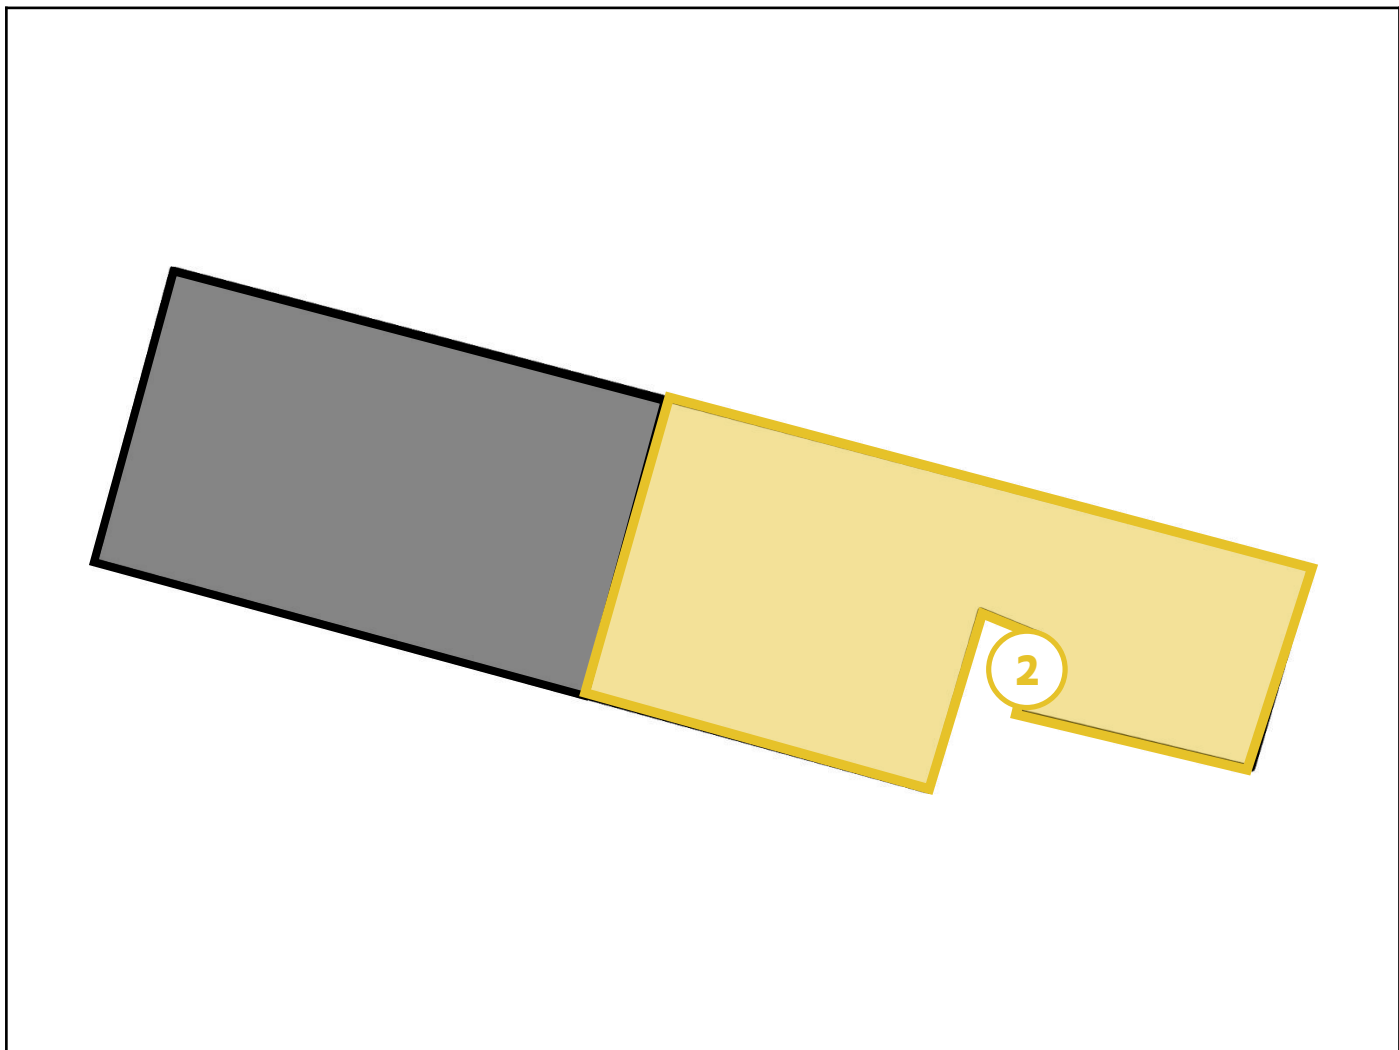
## Plan 1.7: Plat dak

Beschrijving	Type	Actie
2. Dakbedekking plat dak ( type roofing )	Asbestmateriaal	Zorgvuldig beheren

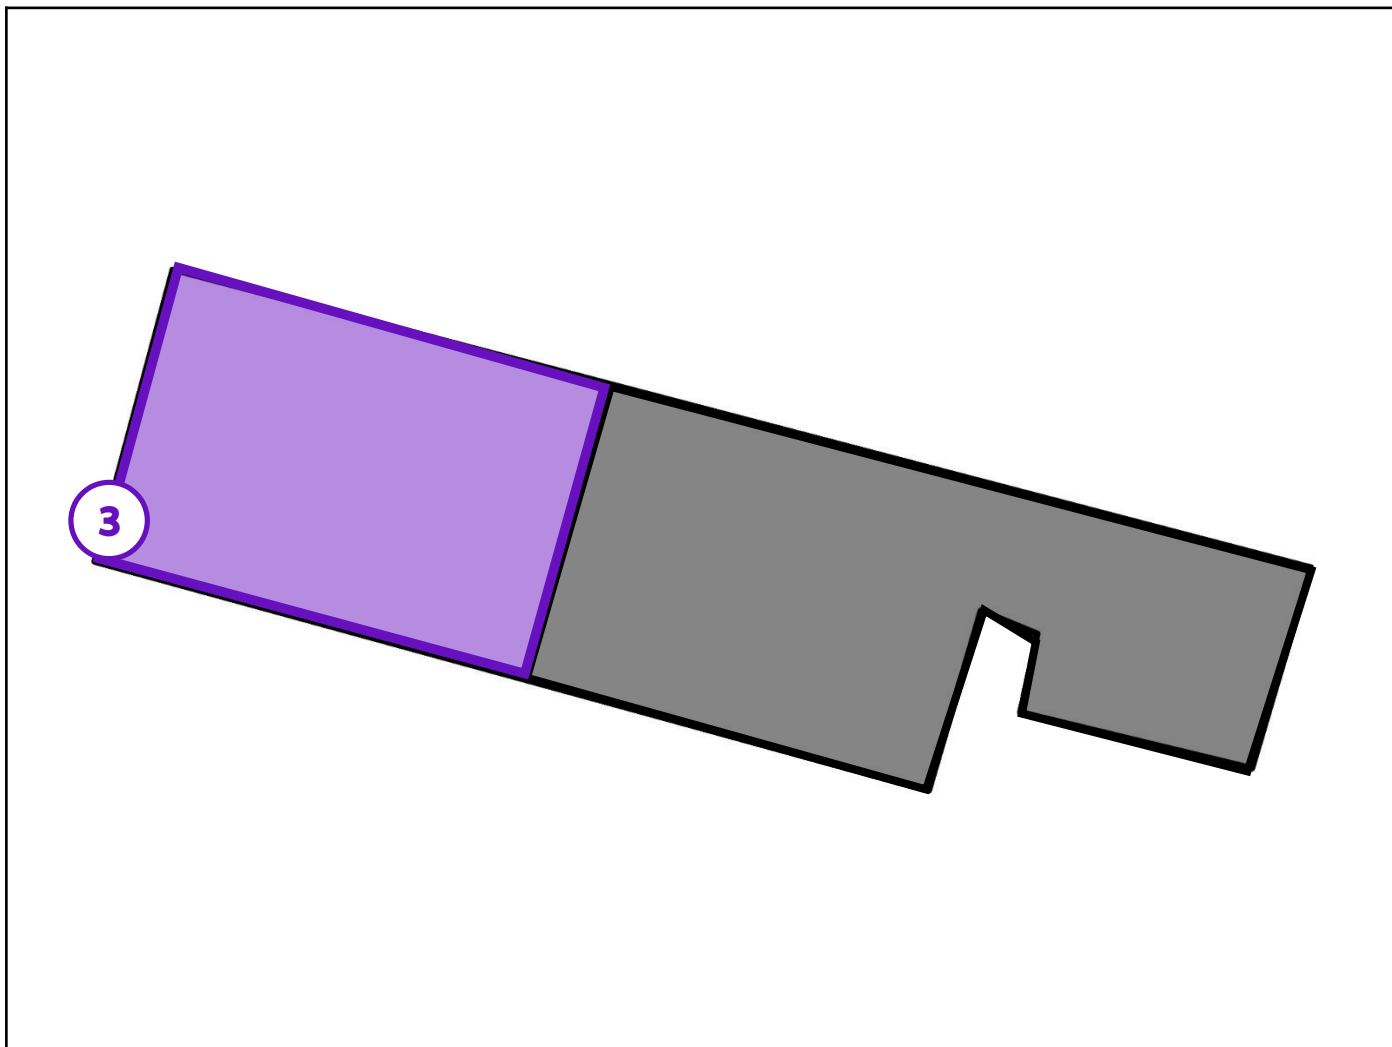
## Plan 1.8: Onderdak

Beschrijving	Type	Actie
3. Onderdak niet waarneembaar	Beperking	-

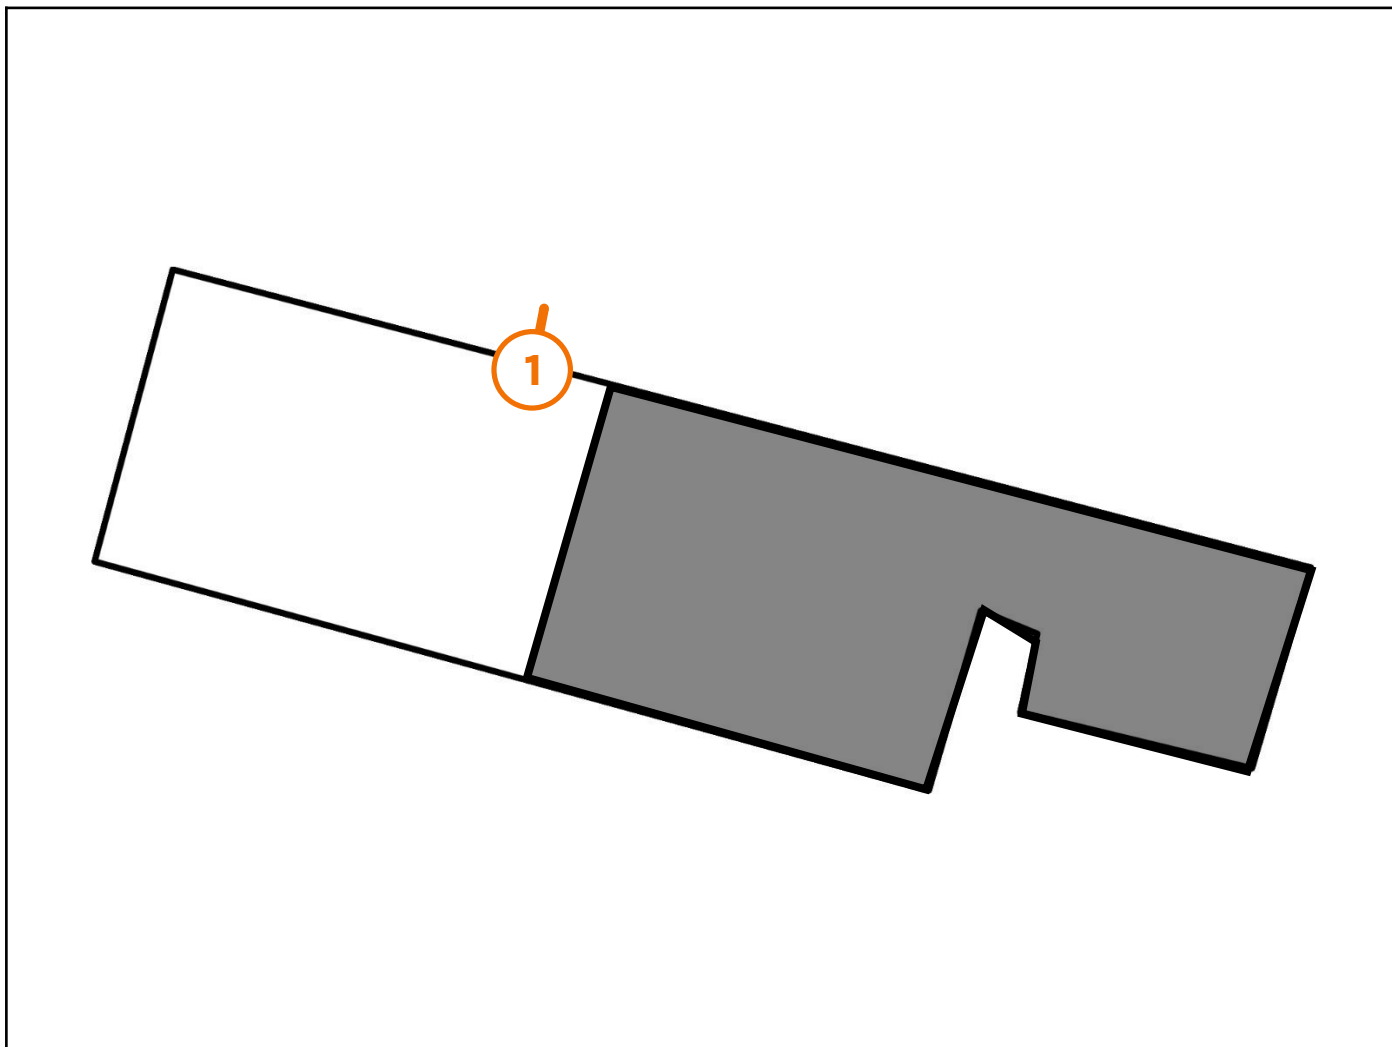
## Plan 1.9: Dak

Beschrijving	Type	Actie
1. Schouw	Asbestmateriaal	<a href="#">Verwijderen</a>

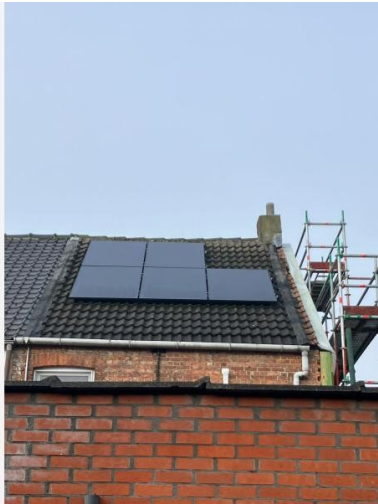
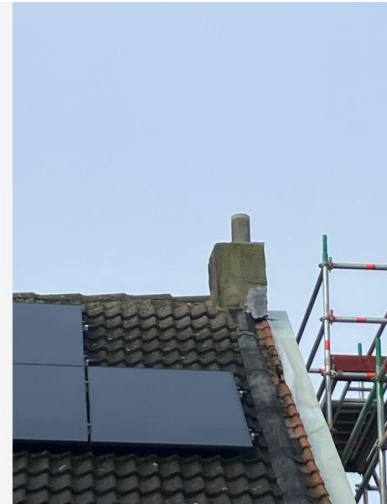
Het asbestmateriaal valt onder de mijlpaal van 2034.

## Risicobeoordeling

Eindbeoordeling materiaalrisico

Verhoogd materiaalrisico en/of verhoogde kans op vezelvrijgave

## Berekening materiaalrisico

<b>Gebondenheid</b>	Categorie 1: hechtgebonden in oorsprong
<b>Asbestsoort (vezeltype)</b>	Crocidoliet aanwezig
<b>Asbestconcentratie</b>	Laag (< 50%)
<b>Afschermingsgraad van het gehele materiaal</b>	Geheel of deels vrij aan de buitenlucht
<b>Toestand van het materiaal</b>	Matig beschadigd, matig verweerd

Beschrijving	Schouw
Omgeving	Buiten
Primaire drager	HVAC infrastructuur en uitrusting
Asbestmateriaal	Rookgaskanaal
Bindmiddel van asbestmateriaal	Cement
Gebondenheid op basis van bindmiddel	Hecht
Hoeveelheid (lengte - omtrek - dikte - aantal)	<ul style="list-style-type: none"> <li>• 3,00 m - 20,00 cm - 1,00 cm - 1 stuk</li> </ul>
Totaal volume	0,006 m <sup>3</sup>
Eenvoudig bereikbaar	Ja
Bevestigingswijze	<ul style="list-style-type: none"> <li>• Verlijmd, ingegoten, versmeerd</li> </ul>
Identificatiemethode	<p>De asbestdeskundige beoordeelt het materiaal als asbestverdacht en dus asbesthoudend, en dit zonder monstername.</p> <p>Motivatie: Er is een onderzoeksbeperking die monstername verhindert; De ruimte of het materiaal bevindt zich hoger dan 3,5 meter vanaf een vaste ondergrond.</p>
Destructieve handeling voor identificatie	Nee
Opmerking	De hoeveelheid is een zo nauwkeurig mogelijke opmeting. Hieraan kunnen evenwel geen rechten worden ontleend.

Verwijderen

- Zorg voor een veilig beheer. Vermijd het beschadigen van het asbestmateriaal. Controleer de toestand jaarlijks op wijzigingen.
- Voer bijkomende staalname(s) uit.

- Eenvoudige handelingen: mag via doe-het-zelf of door werknemer(s) met opleidingsattest eenvoudige handelingen  
Deze toepassing kan door een aannemer die over een opleidingsattest eenvoudige handelingen beschikt of door een particulier (doe-het-zelf), verwijderd worden indien er geen verhoogd risico op vrijgave van asbestvezels (max. concentratie 0,01 vezels/cm<sup>3</sup> - CODEX Art. VI.3-54) ontstaat en de toepassing voorafgaand wordt gefixeerd/bevochtigd; de individuele elementen zonder machinale werktuigen (boormachine, slijpschijf, hogedrukreiniger,...) en zonder breken of gooien een voor een losgemaakt worden; en ten slotte dubbel en luchtdicht verpakt weggevoerd worden naar een erkend afvalpunt (recyclagepark).

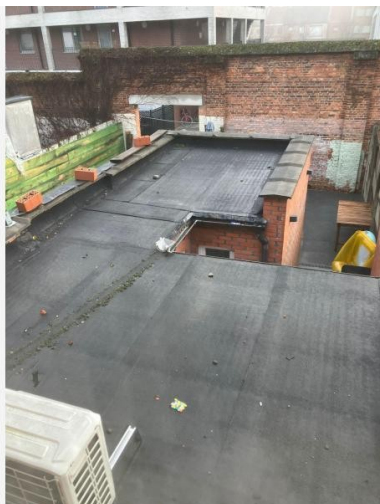
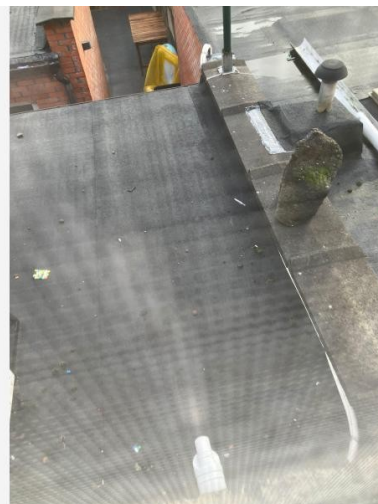
Het asbestmateriaal valt onder de mijlpaal van 2040.

Eindbeoordeling materiaalrisico	Laag materiaalrisico en/of verlaagde kans op vezelvrijgave
---------------------------------	--

Gebondenheid	Categorie 1: hechtgebonden in oorsprong
Asbestsoort (vezeltype)	Alleen chrysotiel
Asbestconcentratie	Laag (< 50%)
Afschermingsgraad van het gehele materiaal	Geheel of deels vrij aan de buitenlucht
Toestand van het materiaal	Licht beschadigd, licht verweerd. Intact calciumsilicaatmateriaal of categorie III 'gebondenheid'

<b>Beschrijving</b>	Dakbedekking plat dak ( type roofing )
<b>Omgeving</b>	Buiten
<b>Primaire drager</b>	Plat dak
<b>Asbestmateriaal</b>	Dak- en gevelbekleding - Roofing
<b>Bindmiddel van asbestmateriaal</b>	Bitumen (roofing, teer, asfalt)
<b>Gebondenheid op basis van bindmiddel</b>	Hecht
<b>Hoeveelheid (oppervlakte - aantal)</b>	<ul style="list-style-type: none"><li>• 50,00 m<sup>2</sup> - 1 stuk</li></ul>
<b>Totale oppervlakte</b>	50,00 m <sup>2</sup>
<b>Eenvoudig bereikbaar</b>	Ja
<b>Bevestigingswijze</b>	<ul style="list-style-type: none"><li>• Verlijmd, ingegoten, versmeerd</li></ul>
<b>Identificatiemethode</b>	<p>De asbestdeskundige beoordeelt het materiaal als asbestverdacht en dus asbesthoudend, en dit zonder monstername.</p> <p>Motivatie: De monstername brengt andere schade aan dan schade die inherent is aan de monstername.</p>
<b>Destructieve handeling voor identificatie</b>	Nee
<b>Opmerking</b>	Materiaal is vernieuwd maar geen factuur ter beschikking.

Zorgvuldig beheren

- Zorg voor een veilig beheer. Vermijd het beschadigen van het asbestmateriaal. Controleer de toestand jaarlijks op wijzigingen.
- Voer bijkomende staalname(s) uit.

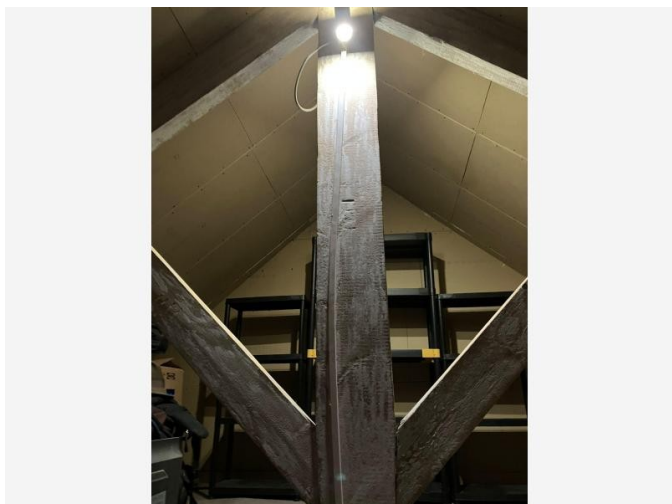
**Reden:** Het te onderzoeken materiaal situeert zich hoger dan 3,50 m te rekenen vanaf een veilige ondergrond

**Uitleg van de asbestdeskundige:** Langs binnen is alles afgewerkt en langs buiten kan er geen dakpan op een veilige manier verwijderd worden. Dit verplicht te beschrijven materiaal is niet waarneembaar waardoor er op dit ogenblik in de databank geen adviesfiche voor opgesteld kan worden.

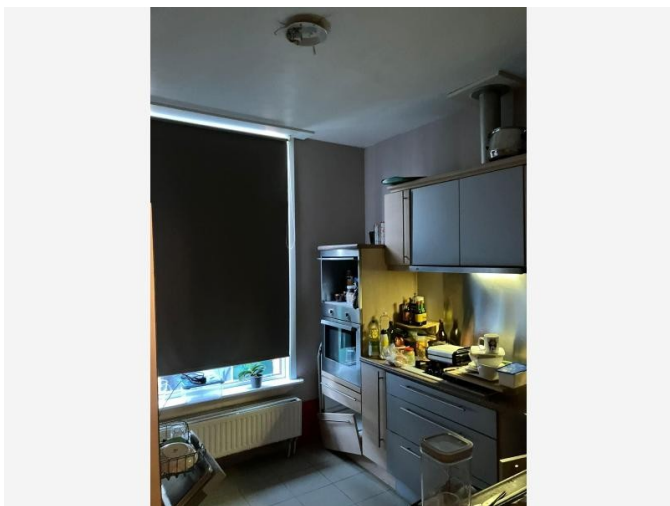
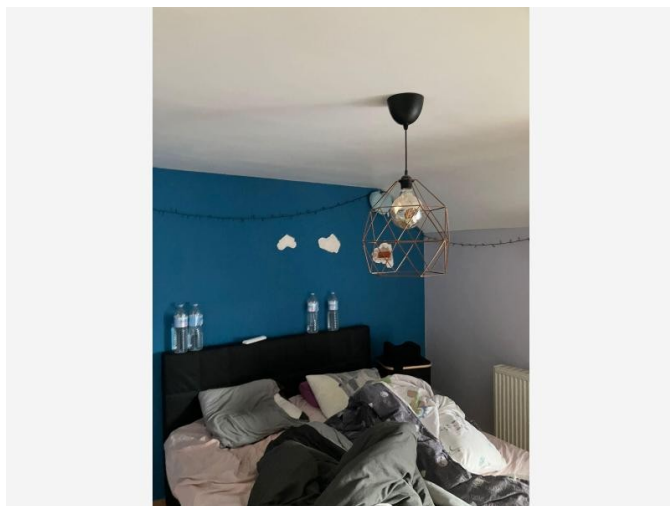
De plafonds werden afgewerkt met niet-asbestverdachte voorzetpanelen die inspectie van de bedekte structuur (opbouw, pleisterwerk) verhinderen.

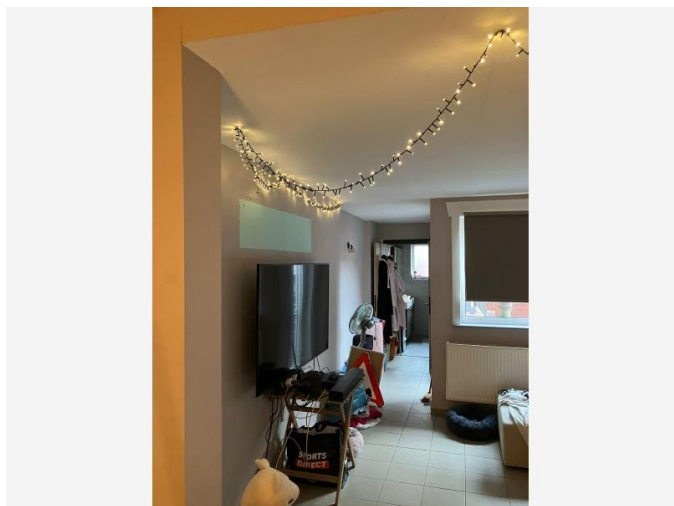
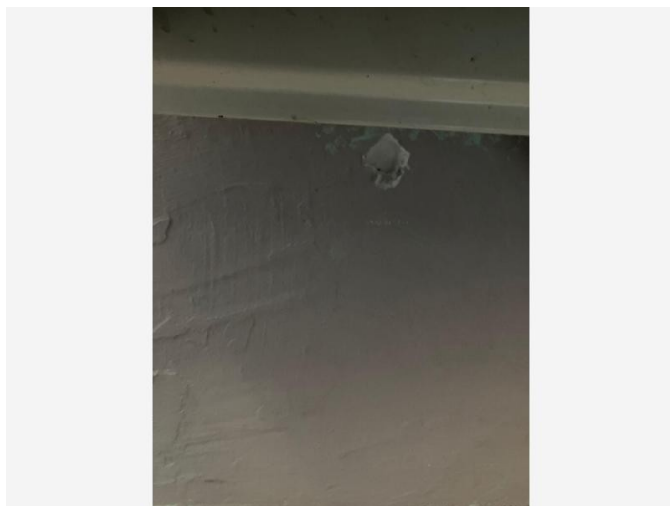
## Fiche 6: Pleisterwerk muren

Geen asbest

#	Type	Referentie	Resultaat
6.1	Mengmonster	staal 1	Geen asbest

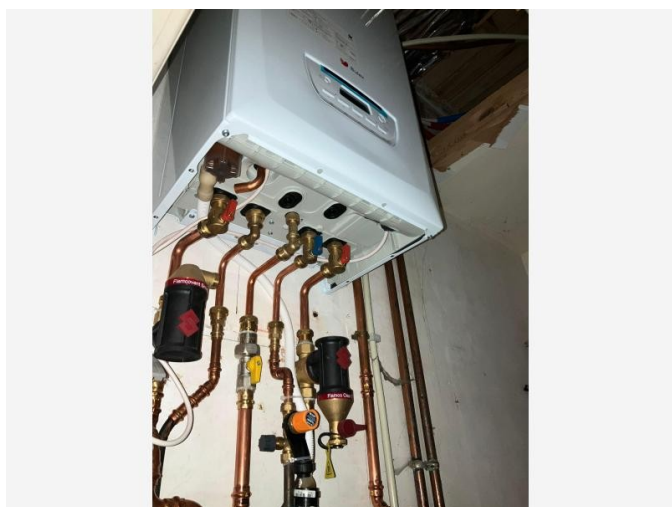
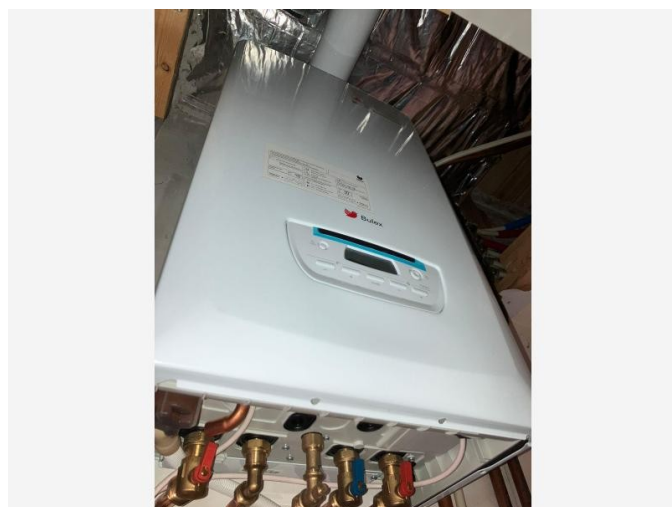
### Fiche 7: CV-ketel (niet verdacht)

Beschrijving	Notitie	Terug te vinden op plannen
Fiche 7: CV-ketel (niet verdacht)	De CV-ketel (dichtingen, isolerend materiaal) is niet asbestverdacht.	-
