# Asbestinventarisatetest

Kleemstraat 23, 9111 Sint-Niklaas

Attestnummer : 20250611-000515.000

Uitgegeven op : 11.06.2025

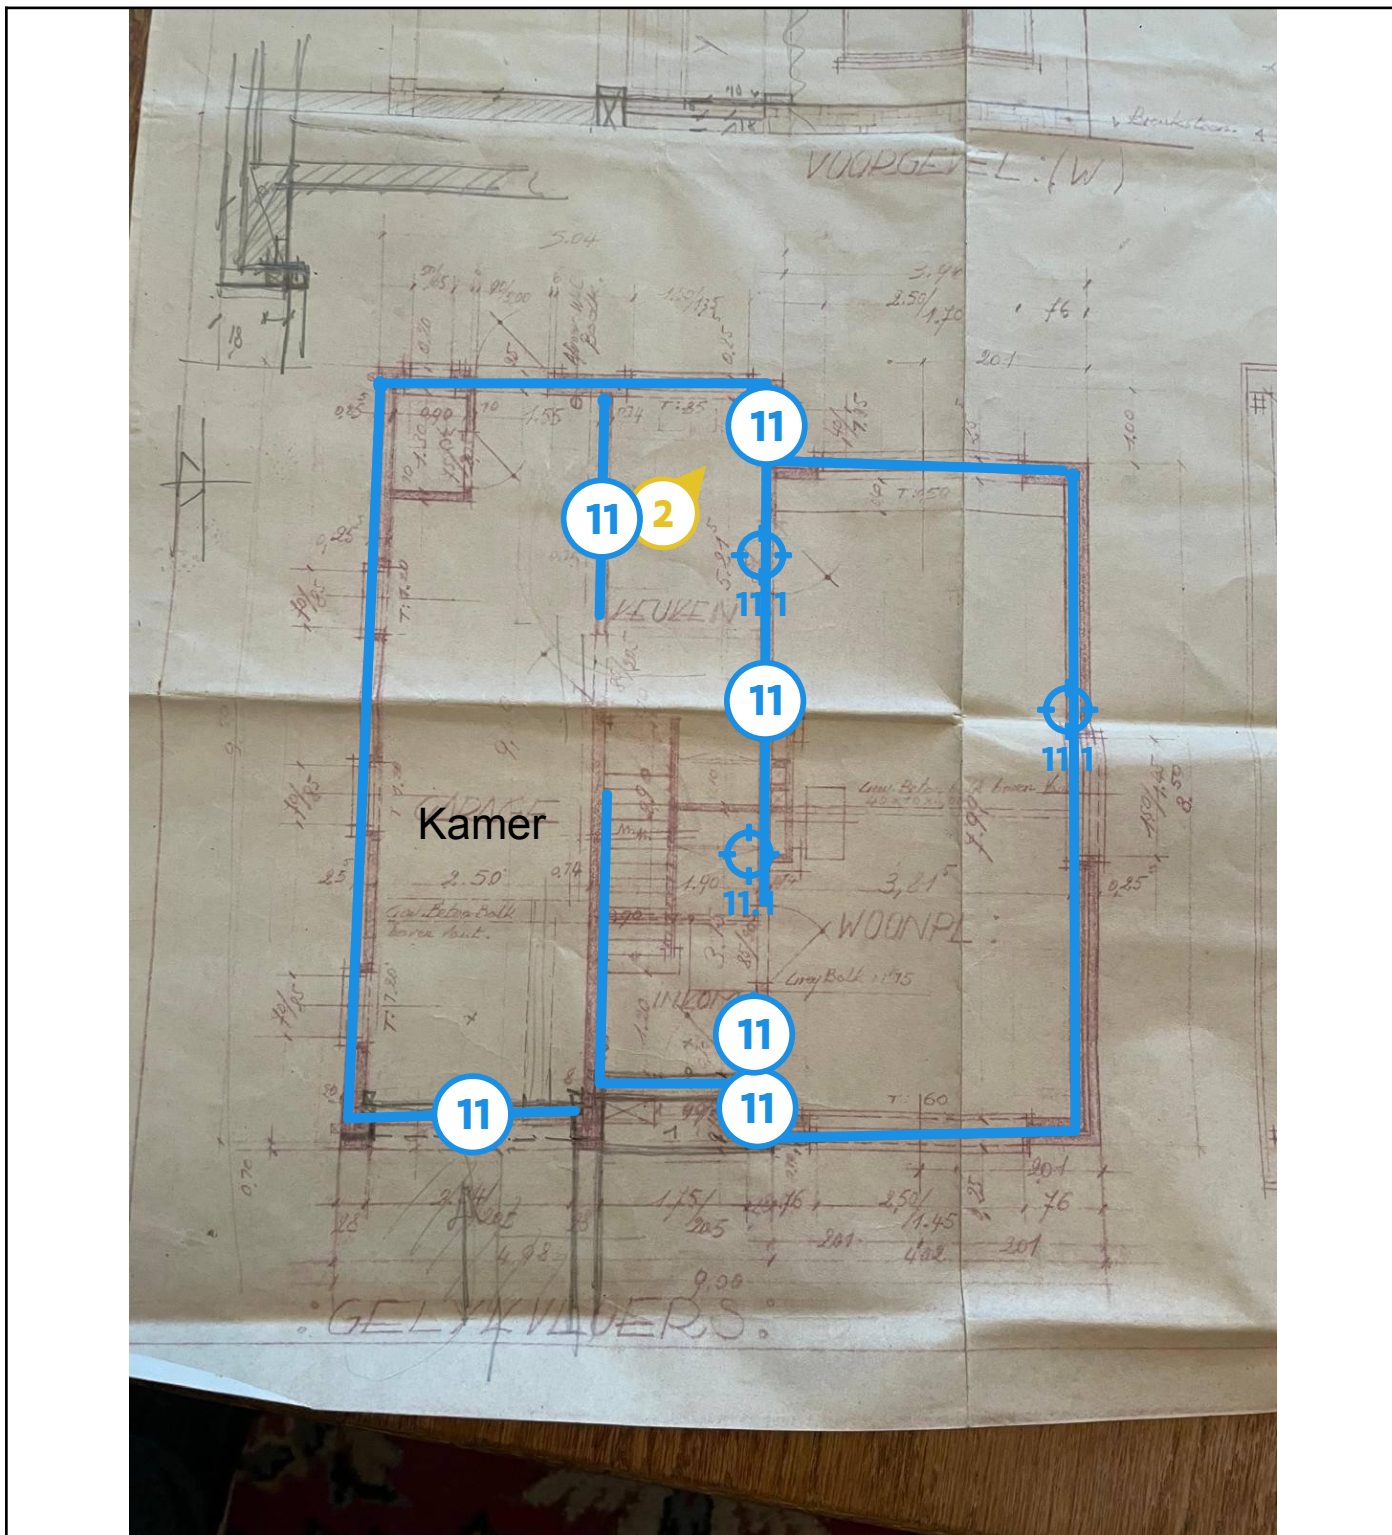
## Plan 1.2: GV

Beschrijving	Type	Actie
2. Anti-dreun onder de wasbakk	Asbestmateriaal	Zorgvuldig beheren

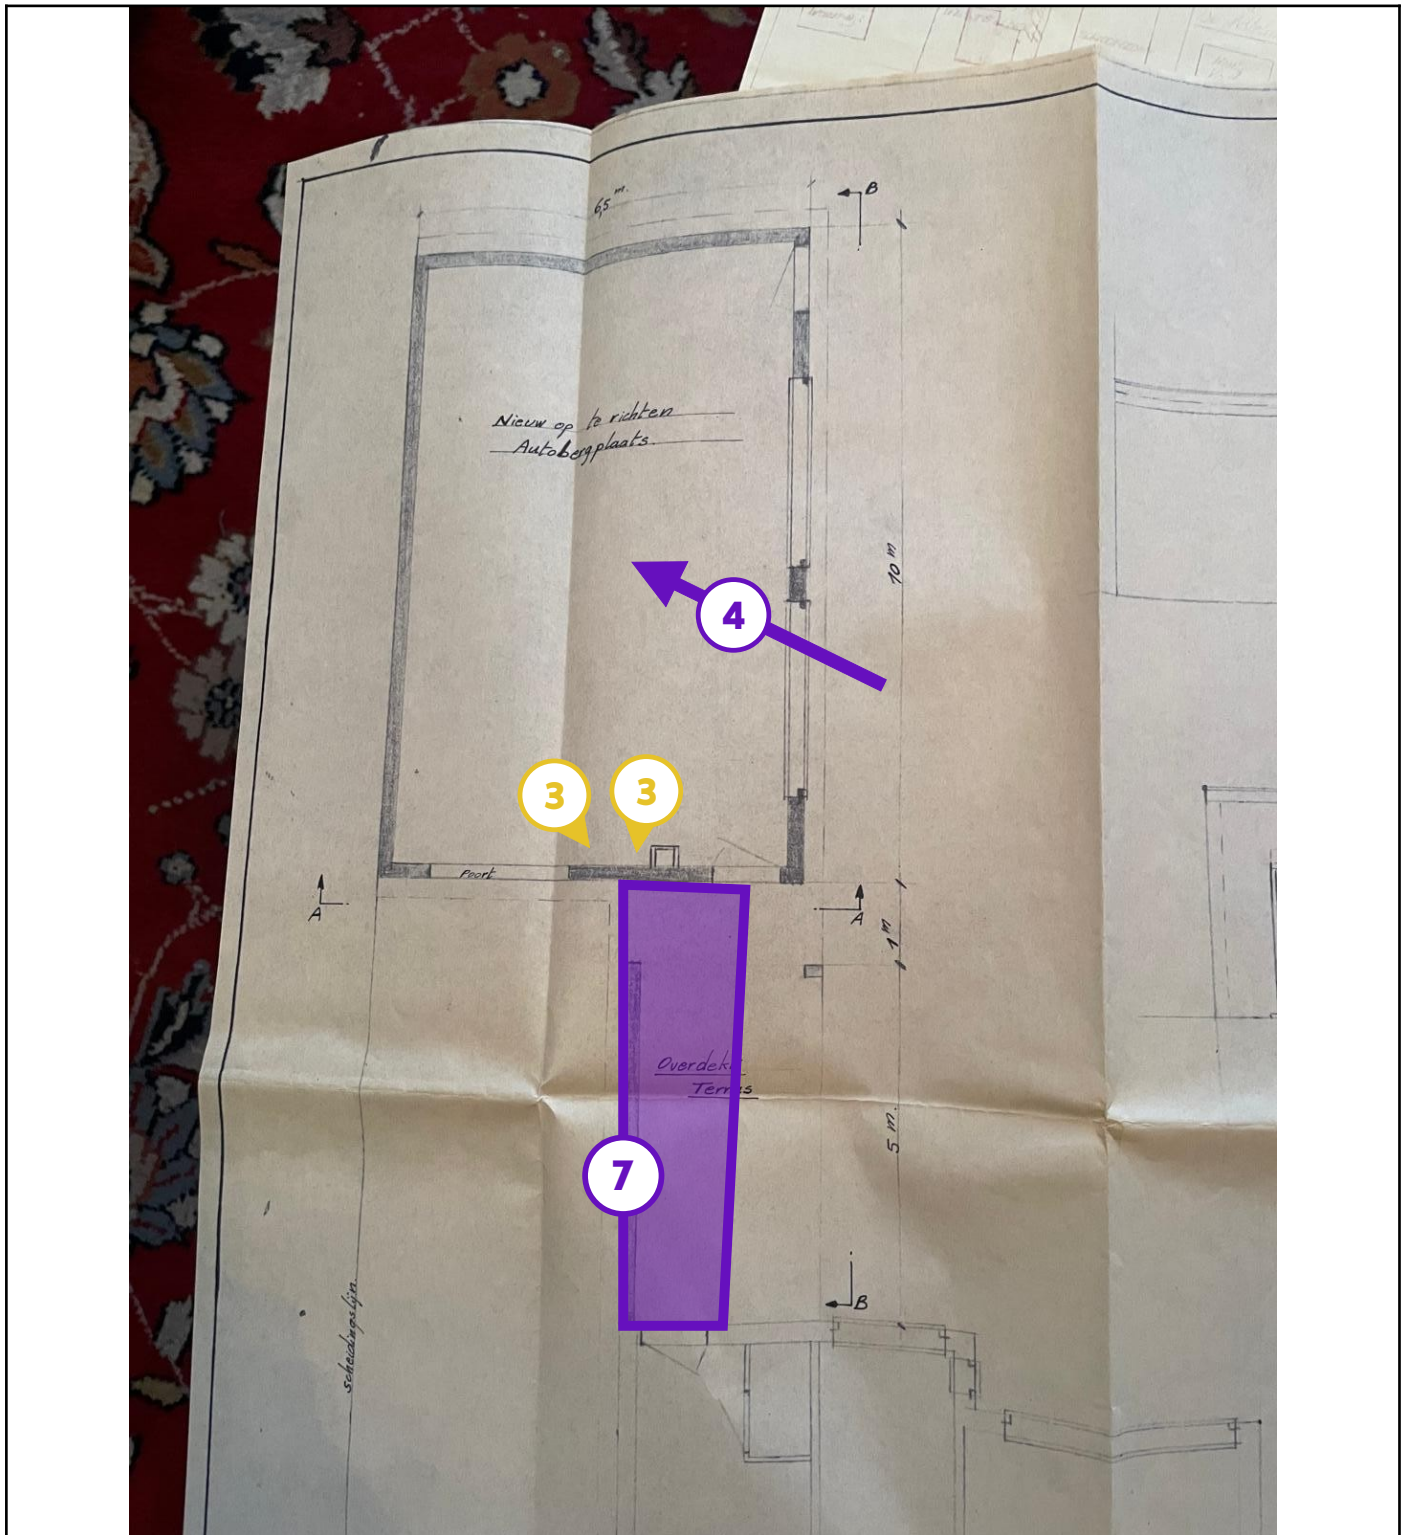
## Plan 1.3: Garage

Beschrijving	Type	Actie
3. Bakeliet;	Asbestmateriaal	Zorgvuldig beheren

4. Schoorsteen rookgaskanaal - beoordeling	Beperking	-
7. Afwerking plafond	Advies	-

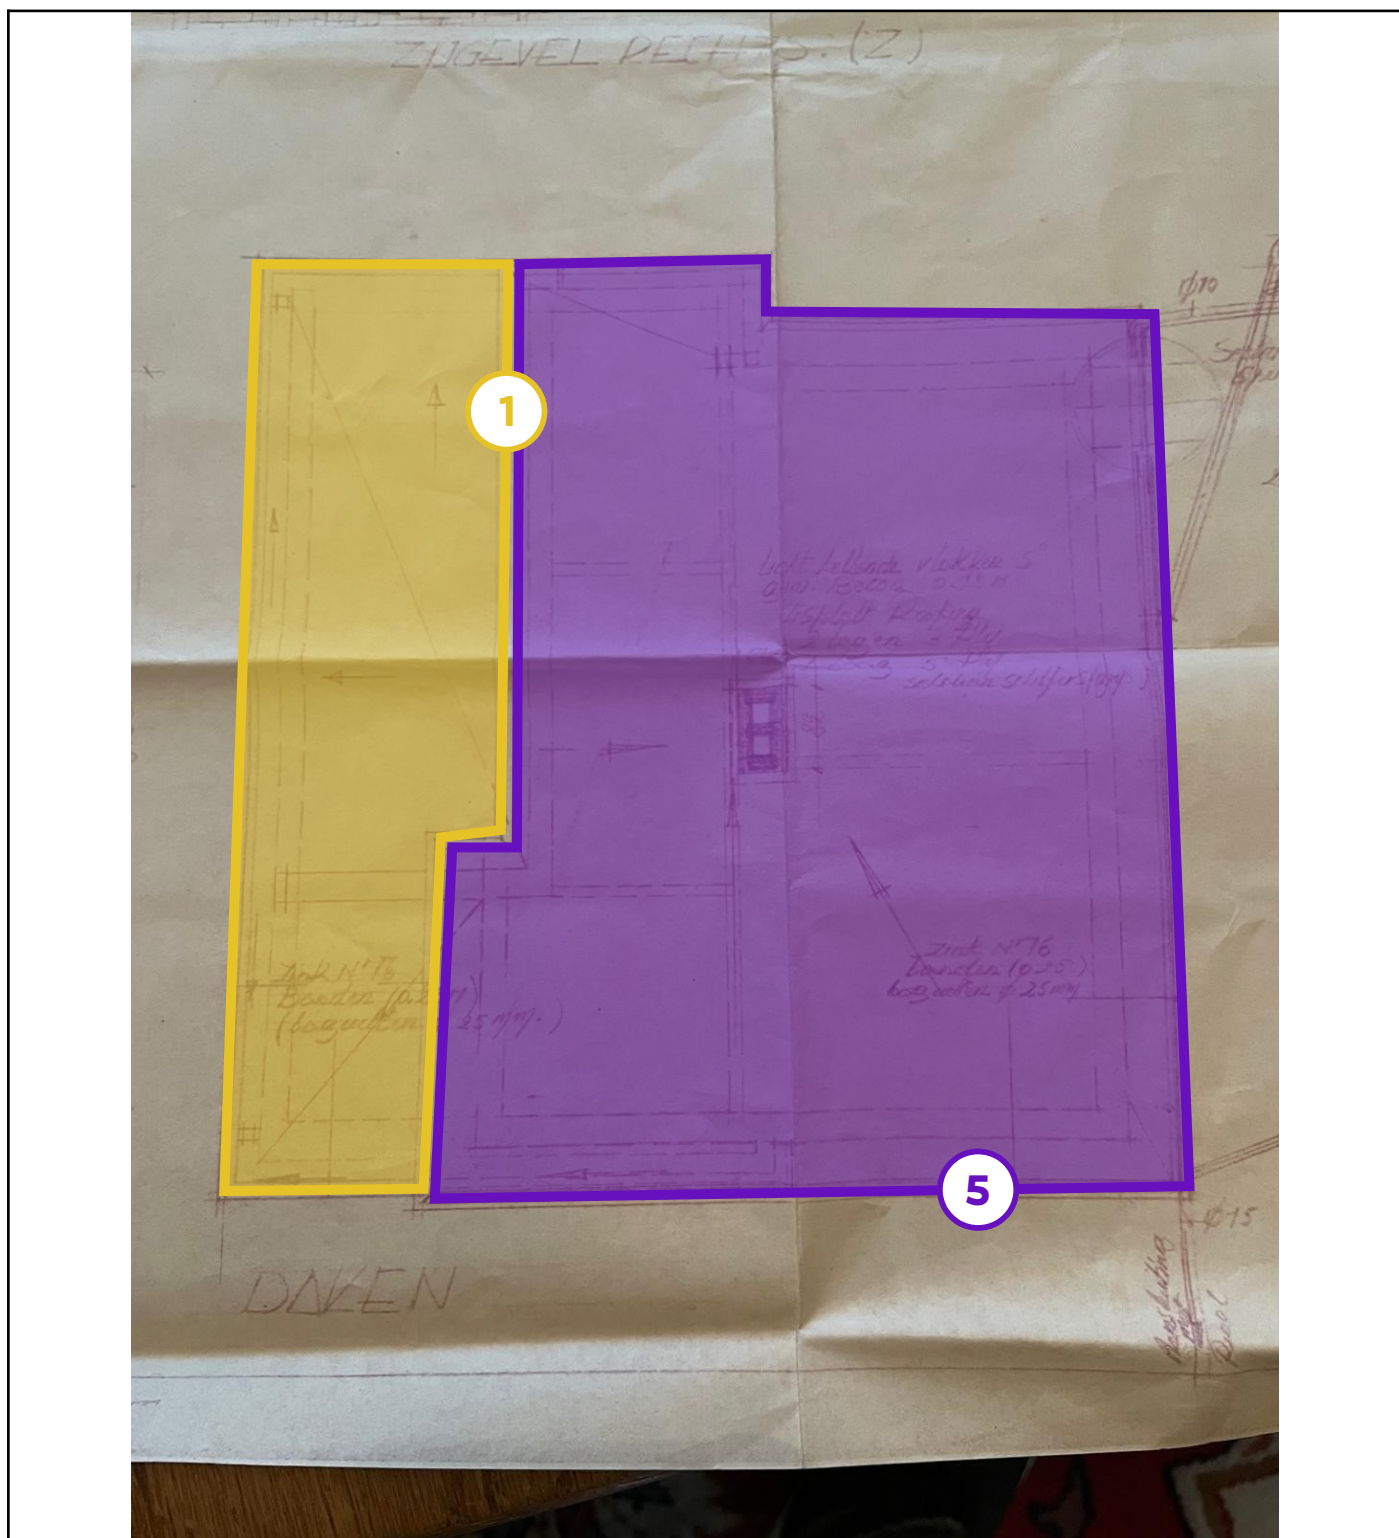
## Plan 1.5: Dak hoofdgebouw

Beschrijving	Type	Actie
1. Roofing	Asbestmateriaal	Zorgvuldig beheren

5. Dak hoofdgebouw	Beperking	-
--------------------	-----------	---

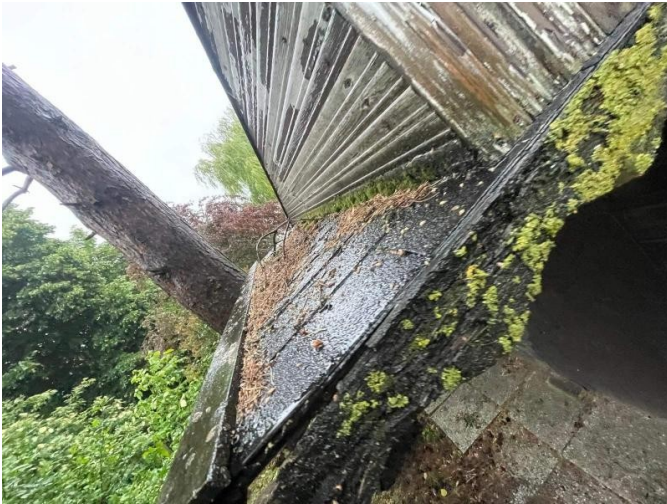
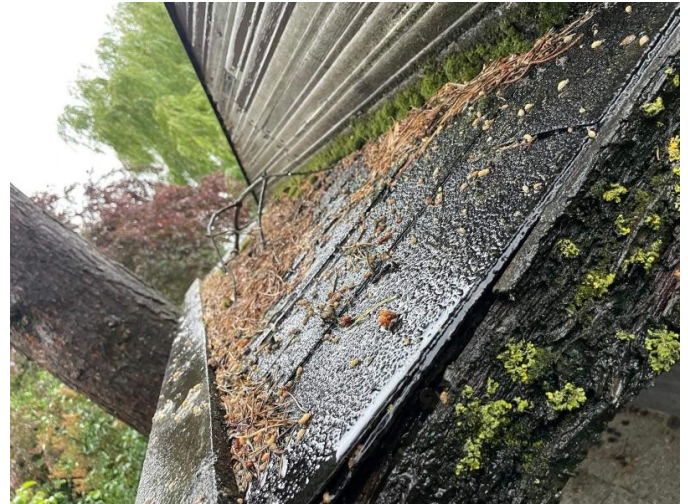
Het asbestmateriaal valt onder de mijlpaal van 2040.

Zorgvuldig beheren

Eindbeoordeling materiaalrisico	Laag materiaalrisico en/of verlaagde kans op vezelvrijgave
---------------------------------	--

Gebondenheid	Categorie 1: hechtgebonden in oorsprong
Asbestsoort (vezeltype)	Alleen chrysotiel
Asbestconcentratie	Laag (< 50%)
Afschermingsgraad van het gehele materiaal	Geheel of deels vrij aan de buitenlucht
Toestand van het materiaal	Licht beschadigd, licht verweerd. Intact calciumsilicaatmateriaal of categorie III 'gebondenheid'

Beschrijving	Roofing
Omgeving	Buiten
Primaire drager	Plat dak
Asbestmateriaal	Dak- en gevelbekleding - Roofing
Bindmiddel van asbestmateriaal	Bitumen (roofing, teer, asfalt)
Gebondenheid op basis van bindmiddel	Hecht
Hoeveelheid (oppervlakte - aantal)	• 50,00 m <sup>2</sup> - 1 stuk
Totale oppervlakte	50,00 m <sup>2</sup>
Eenvoudig bereikbaar	Ja
Bevestigingswijze	• Verlijmd, ingegoten, versmeerd
Identificatiemethode	Vaststelling zonder monstername Motivatie: Groot risico op structurele gevolgschade (lekschade, werking installatie,...)
Destructieve handeling voor identificatie	Nee

- Zorg voor een veilig beheer. Vermijd het beschadigen van het asbestmateriaal. Controleer de toestand jaarlijks op wijzigingen.
- Voer bijkomende staalname(s) uit.

- Eenvoudige handelingen: mag via doe-het-zelf of door werknemer(s) met opleidingsattest eenvoudige handelingen  
Methode indien zelf verwijderen toegestaan is: 1) Goed bevochtigen. 2) Dubbel verpakken 3) Wegvoeren naar een hiervoor bestemd container(park). Persoonlijke beschermingsmiddelen: 1) Mondmasker FFP-3 2) Type 5/6 overall 3) (Latex) Wegwerp handschoenen.

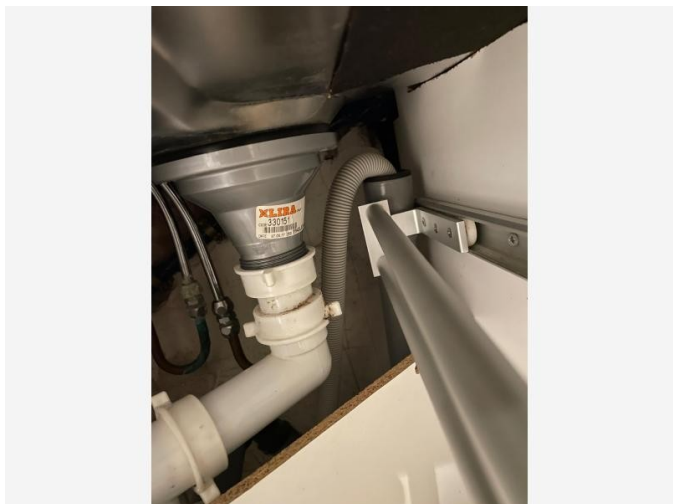
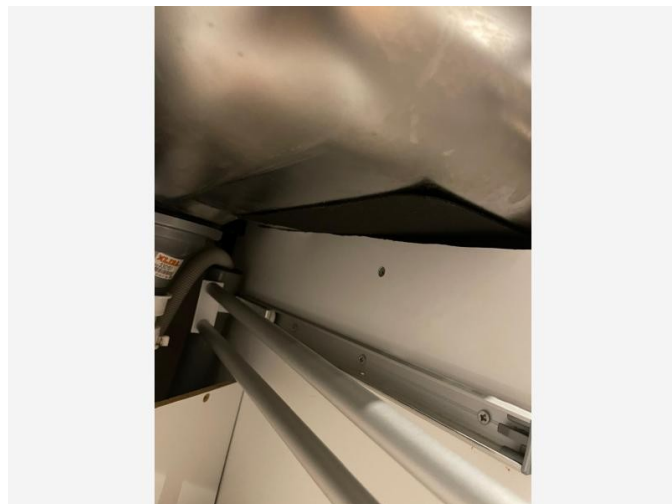
Het asbestmateriaal valt onder de mijlpaal van 2040.

Zorgvuldig beheren

Eindbeoordeling materiaalrisico	Laag materiaalrisico en/of verlaagde kans op vezelvrijgave
---------------------------------	--

Gebondenheid	Categorie 1: hechtgebonden in oorsprong
Asbestsoort (vezeltype)	Crocidoliet aanwezig
Asbestconcentratie	Laag (< 50%)
Afschermingsgraad van het gehele materiaal	Geheel of deels (ook) vrij aan de binnenlucht
Toestand van het materiaal	Onbeschadigd, niet verweerd

<b>Beschrijving</b>	Anti-dreun onder de wasbakk
<b>Omgeving</b>	Binnen
<b>Primaire drager</b>	Sanitaire infrastructuur en uitrusting (toe- en afvoer)
<b>Asbestmateriaal</b>	Anti-dreun
<b>Bindmiddel van asbestmateriaal</b>	Bitumen (roofing, teer, asfalt)
<b>Gebondenheid op basis van bindmiddel</b>	Hecht
<b>Hoeveelheid (gewicht - aantal)</b>	<ul style="list-style-type: none"><li>• 0,20 kg - 1 stuk</li></ul>
<b>Totaal gewicht</b>	0,20 kg
<b>Eenvoudig bereikbaar</b>	Ja
<b>Bevestigingswijze</b>	<ul style="list-style-type: none"><li>• Verlijmd, ingegoten, versmeerd</li></ul>
<b>Identificatiemethode</b>	Vaststelling zonder monstername
<b>Destructieve handeling voor identificatie</b>	Nee

- Zorg voor een veilig beheer. Vermijd het beschadigen van het asbestmateriaal. Controleer de toestand jaarlijks op wijzigingen.
- Voer bijkomende staalname(s) uit.

- Eenvoudige handelingen: mag via doe-het-zelf of door werknemer(s) met opleidingsattest eenvoudige handelingen  
Dit is een hechtgebonden toepassing van asbest. Deze hechtgebonden toepassing mag u zelf verwijderen als particulier. Methode: 1) Goed bevochtigen. 2) Dubbel verpakken 3) Wegvoeren naar een hiervoor bestemd container(park). Persoonlijke beschermingsmiddelen: 1) Mondmasker FFP-3 2) Type 5/6 overall 3) (Latex) Wegwerp handschoenen.

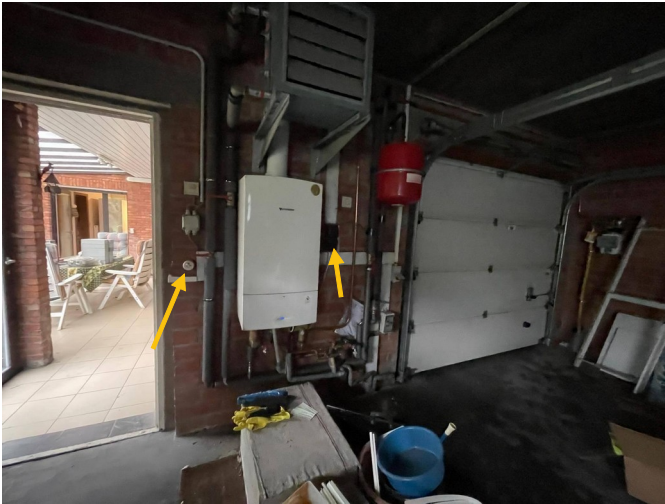
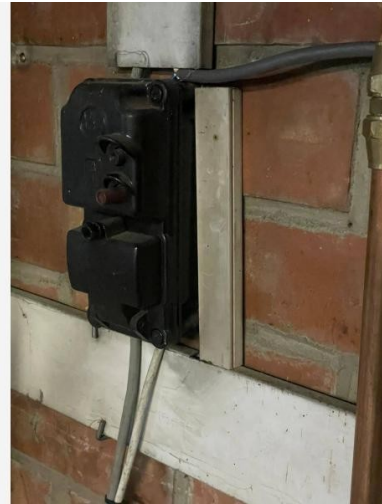
Het asbestmateriaal valt onder de mijlpaal van 2040.

Zorgvuldig beheren

Eindbeoordeling materiaalrisico	Laag materiaalrisico en/of verlaagde kans op vezelvrijgave
---------------------------------	--

Gebondenheid	Categorie 1: hechtgebonden in oorsprong
Asbestsoort (vezeltype)	Crocidoliet aanwezig
Asbestconcentratie	Laag (< 50%)
Afschermingsgraad van het gehele materiaal	Geheel of deels (ook) vrij aan de binnenlucht
Toestand van het materiaal	Onbeschadigd, niet verweerd

Beschrijving	Bakeliet;
Omgeving	Binnen
Primaire drager	Communicatie en elektrische infrastructuur en uitrusting
Asbestmateriaal	Plaat, paneel, tablet - Type Bakeliet
Bindmiddel van asbestmateriaal	Kunststof of -hars
Gebondenheid op basis van bindmiddel	Hecht
Hoeveelheid (oppervlakte - dikte - aantal)	• 0,10 m <sup>2</sup> - 0,08 cm - 3 stuks
Totaal volume	< 0,001 m <sup>3</sup>
Eenvoudig bereikbaar	Ja
Bevestigingswijze	• Geschroefd
Identificatiemethode	Vaststelling zonder monstername
Destructieve handeling voor identificatie	Nee

- Zorg voor een veilig beheer. Vermijd het beschadigen van het asbestmateriaal. Controleer de toestand jaarlijks op wijzigingen.
- Voer bijkomende staalname(s) uit.

- Eenvoudige handelingen: mag via doe-het-zelf of door werknemer(s) met opleidingsattest eenvoudige handelingen  
Methode indien zelf verwijderen toegestaan is: 1) Goed bevochtigen. 2) Dubbel verpakken 3) Wegvoeren naar een hiervoor bestemd container(park). Persoonlijke beschermingsmiddelen: 1) Mondmasker FFP-3 2) Type 5/6 overall 3) (Latex) Wegwerp handschoenen.

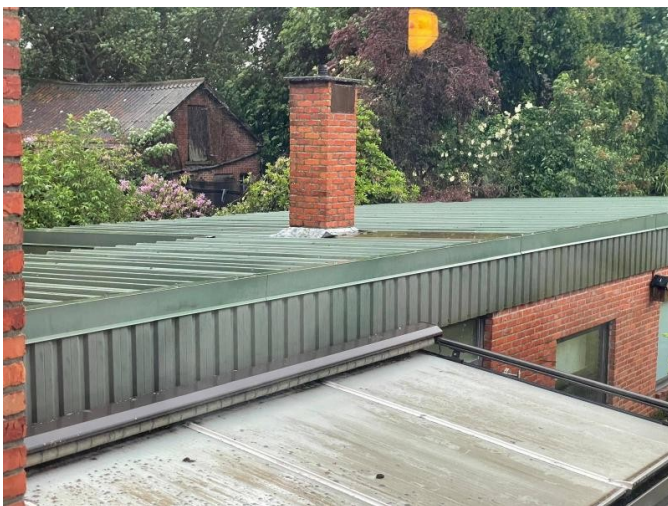
Situeringfoto

**Reden:** Het te onderzoeken materiaal situeert zich hoger dan 3,50 m te rekenen vanaf een veilige ondergrond

**Uitleg van de asbestdeskundige:** Het is niet zichtbaar of er een asbestverdacht rookgaskanaal aanwezig is in de schoorsteen.

(Asbest)materiaal	Rookgaskanaal
Karakterisatie	Asbest (verdacht)
Primaire drager	HVAC infrastructuur en uitrusting

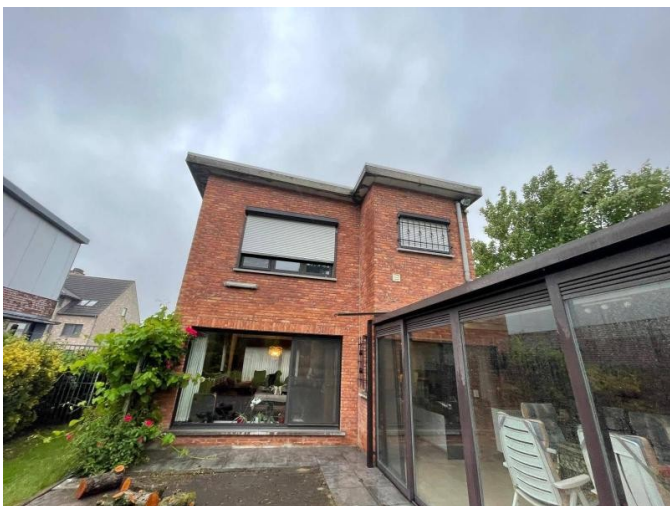
**Reden:** Het te onderzoeken materiaal situeert zich hoger dan 3,50 m te rekenen vanaf een veilige ondergrond

**Uitleg van de asbestdeskundige:** Het hoofddak bestaat vermoedelijk ook uit roofing, maar vanwege de hoogte kon dit niet op een veilige manier met het blote oog worden geïnspecteerd.

(Asbest)materiaal	Dak- en gevelbekleding - Roofing
Karakterisatie	Asbest (verdacht)
Primaire drager	Plat dak

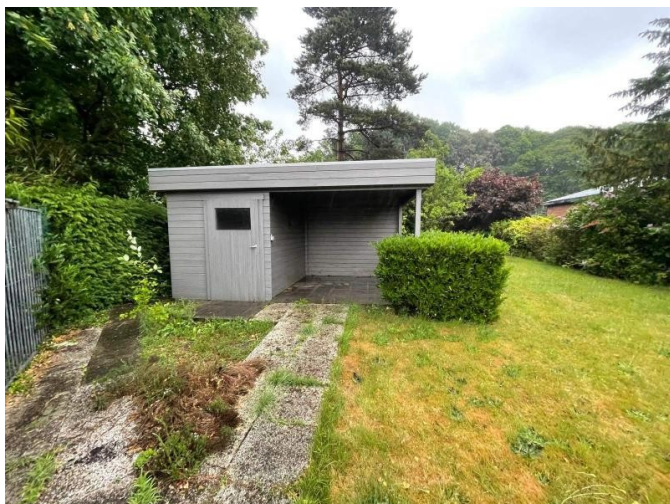
Situeringfoto

**Bouwjaar:** 2004

Opmerking	Op basis van luchtfoto's is vast te stellen dat het tuinhuis tussen 2000 en 2003 niet aanwezig was.
-----------	---

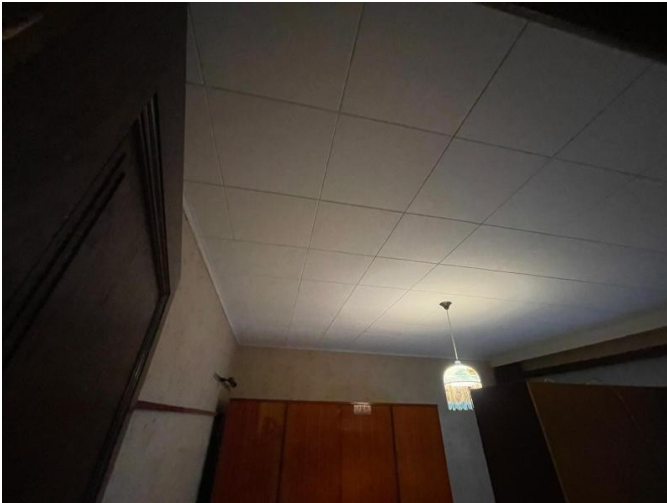
Vrije foto

Het plafond is afgewerkt met hout waardoor verdere onderzoek niet mogelijk was. Tijdens sloop-en/of renovatiewerken is het aangeraden om een destructief onderzoek uit te voeren voor eventuele asbestverdachte materialen/ restanten.

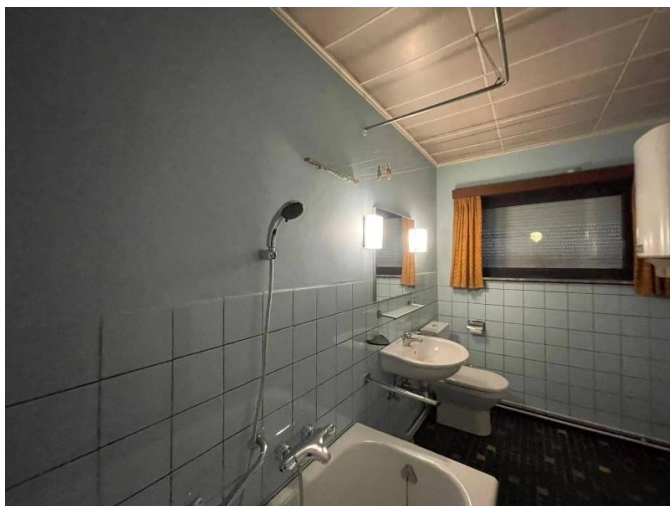
Vrije foto

Mogelijk bevindt er zich asbestverdachte tegellijm achter de tegels. Dit was niet waarneembaar doordat er geen bestaande beschadigingen of openingen in de tegels.

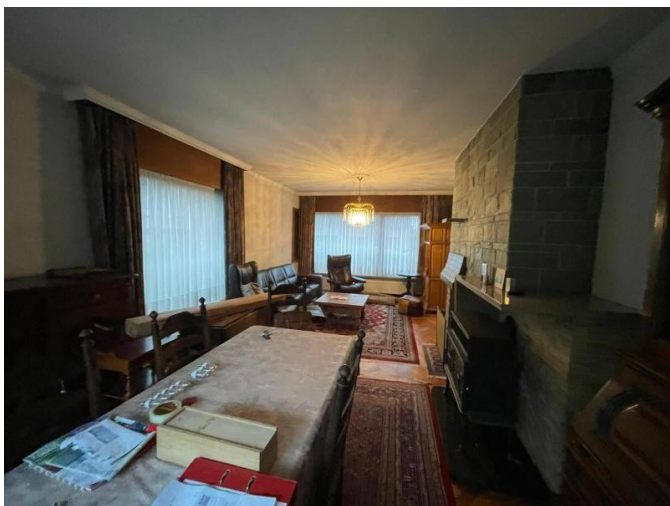
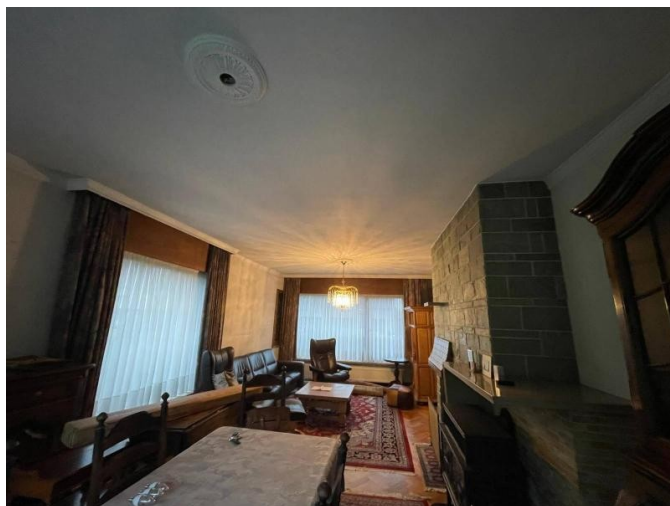
## Fiche 10: Pleister plafond

Geen asbest

#	Type	Referentie	Resultaat
10.1	Mengmonster	MM2	Geen asbest

Beschrijving	Pleister plafond
Omgeving	Binnen
Primaire drager	Plafond
Bindmiddel van materiaal	Gips - kalk
Gebondenheid op basis van bindmiddel	Niet-hechtgebonden
Hoeveelheid (oppervlakte - dikte - aantal)	• 108,00 m <sup>2</sup> - 2,00 cm - 1 stuk
Totaal volume	2,16 m <sup>3</sup>
Identificatiemethode	Vaststelling met monsternamen
Destructieve handeling voor identificatie	Nee
Opmerking	Het plafond van het gelijkvloers was uitsluitend bepleisterd.

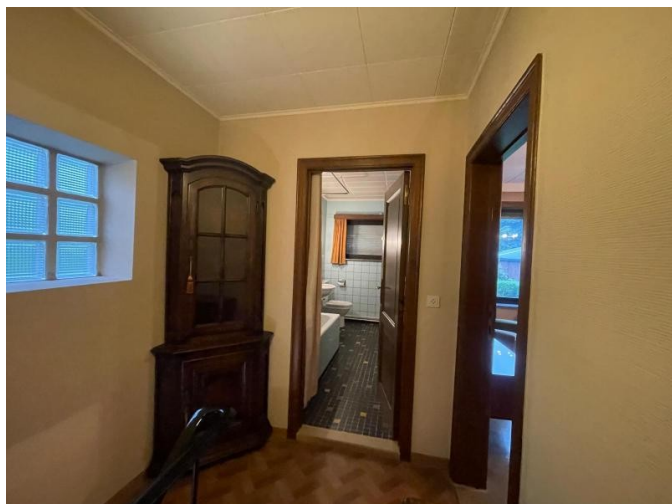
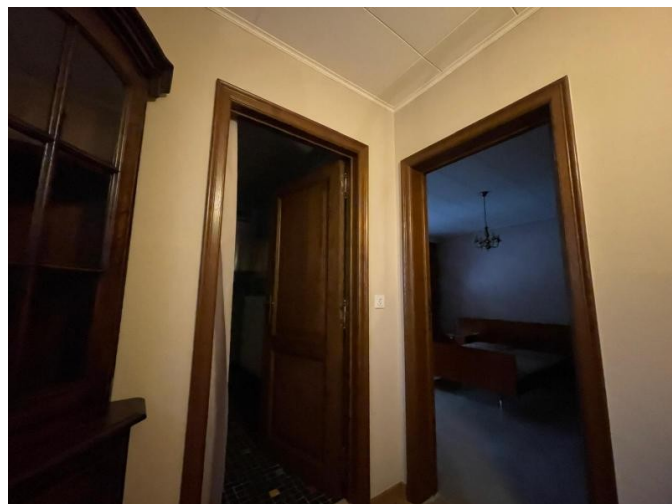
Geen asbest

#	Type	Referentie	Resultaat
11.1	Mengmonster	MM1	Geen asbest

Beschrijving	Pleisterwerk wand
Omgeving	Binnen
Primaire drager	Binnenwand
Bindmiddel van materiaal	Gips - kalk
Gebondenheid op basis van bindmiddel	Niet-hechtgebonden
Hoeveelheid (oppervlakte - dikte - aantal)	• 200,00 m <sup>2</sup> - 2,00 cm - 1 stuk
Totaal volume	4,00 m <sup>3</sup>
Identificatiemethode	Vaststelling met monstername
Destructieve handeling voor identificatie	Nee
