# Asbestinventarisat attest

Molenberg 82, 9150 Beveren-Kruibeke-Zwijndrecht

Attestnummer : 20260316-000207.000

**Niet-asbestveilig**

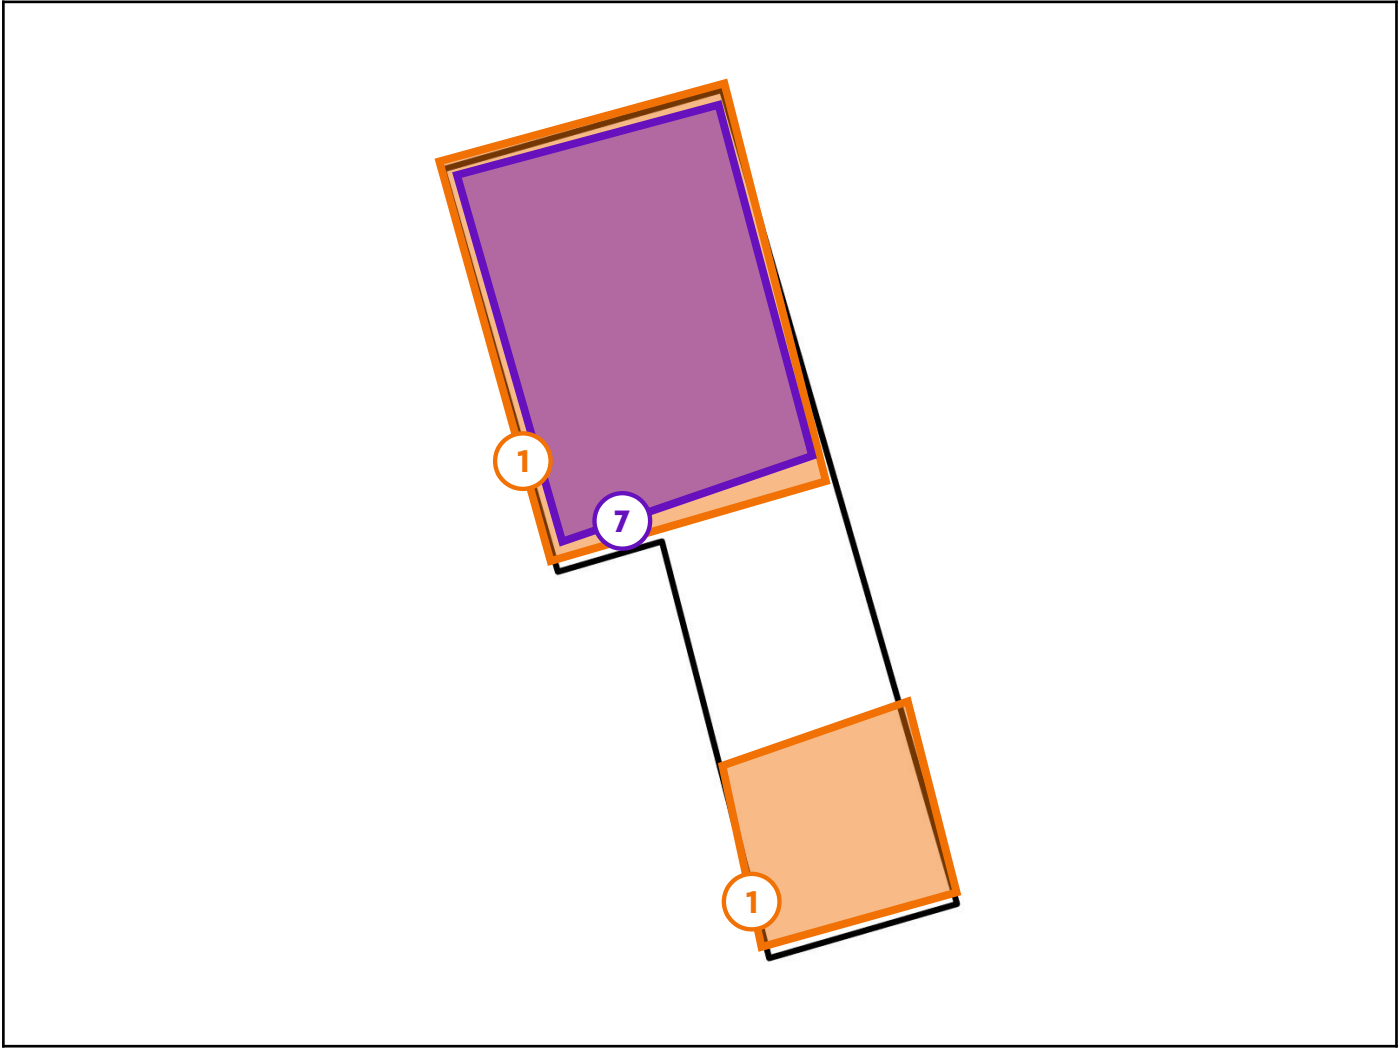
# Plan 1.4: DAKPLAN

| Beschrijving | Type | Actie |
|---|---|---|
| 1. Onderdakplaten | Asbestmateriaal | Verwijderen |

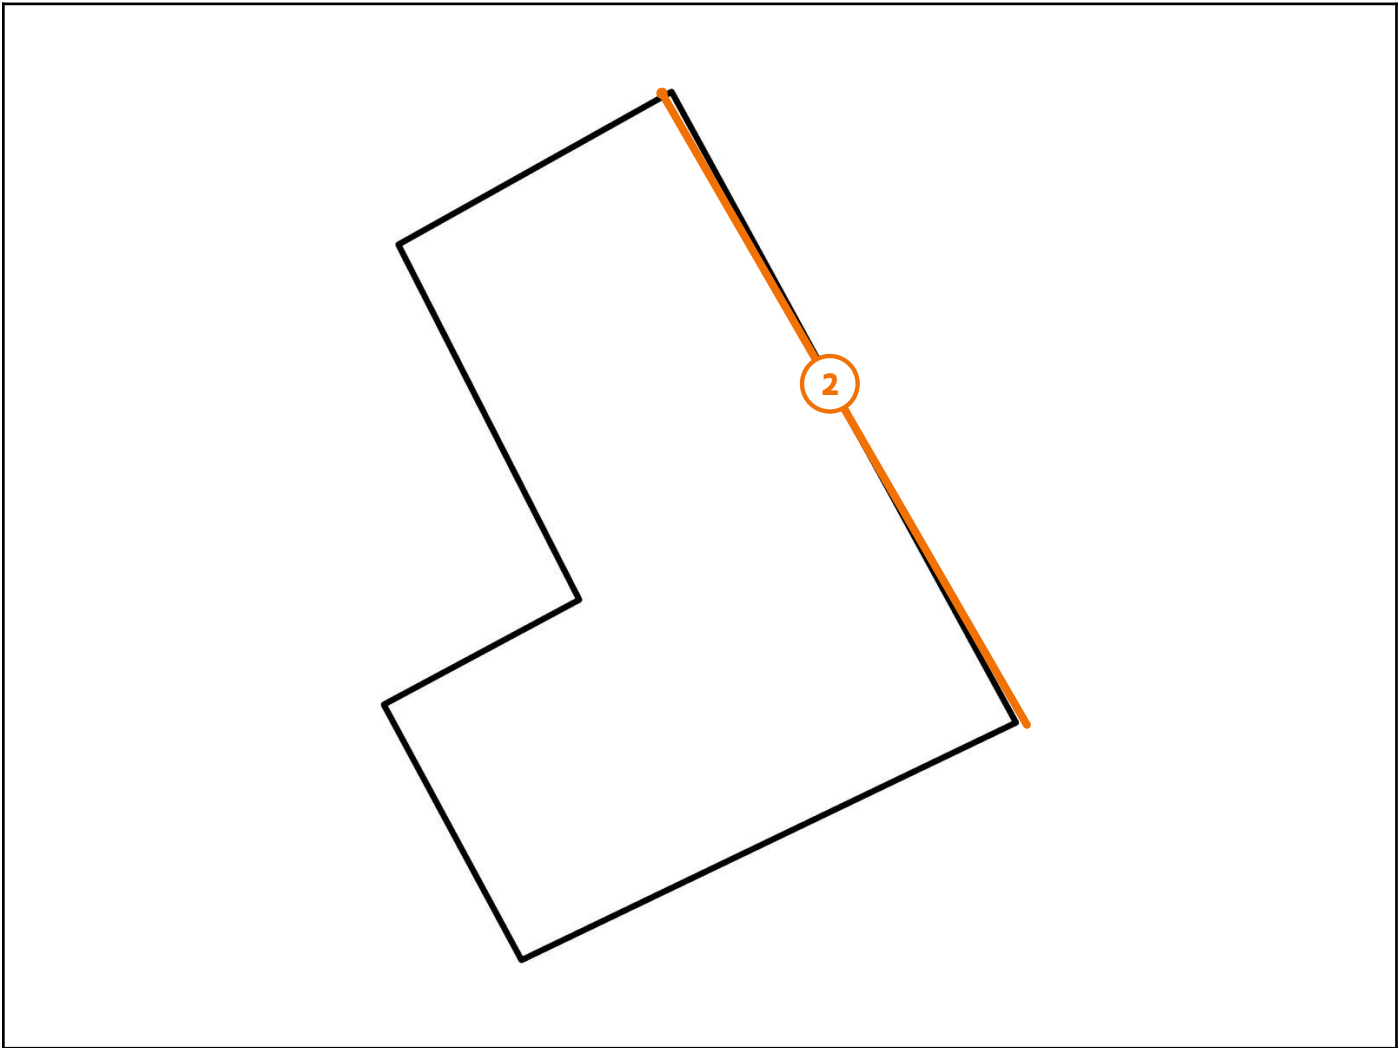
# Plan 2.1: Bijgebouw plan

| Beschrijving | Type | Actie |
|---|---|---|
| 2. Golfplaten | Asbestmateriaal | Verwijderen |

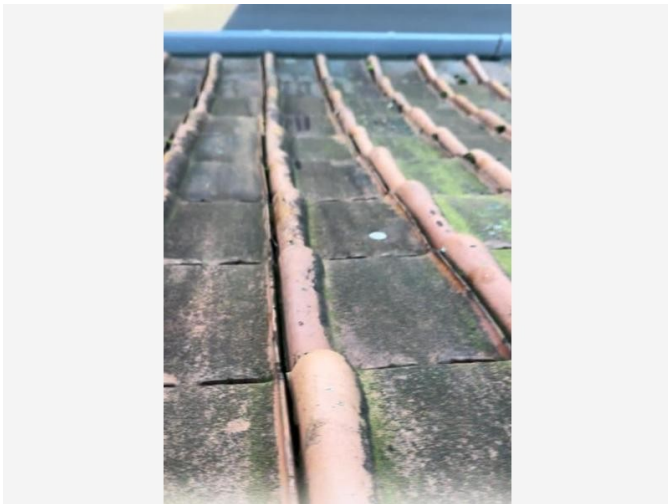
Overzichtsfoto

Detailfoto

Het asbestmateriaal valt onder de mijlpaal van 2040.

| Eindbeoordeling materiaalisico | Verhoogd materiaalisico en/of verhoogde kans op vezelvrijgave |

| Asbestsoort (vezeltype) | Crocidoliet aanwezig |
| Toestand van het materiaal | Licht beschadigd, licht verweerd. Intacte calciumsilicaatplaat of materiaal met categorie 3-gebondenheid |

| Beschrijving | Onderdakplaten |
| Identificatiemethode | <p>De asbestdeskundige beoordeelt het materiaal als asbestverdacht en dus asbesthoudend, en dit zonder monstername.</p> <p>Motivatie: Er is een onderzoeksbepanking die monstername verhindert.</p> |

- Zorg voor een veilig beheer. Vermijd het beschadigen van het asbestmateriaal. Controleer de toestand jaarlijks op wijzigingen.
- Voer bijkomende staalname(s) uit.

- Eenvoudige handelingen: mag via doe-het-zelf of door werknemer(s) met opleidingsattest eenvoudige handelingen  
Indien de verwijdering kan gebeuren zonder verdere beschadiging mag dit gebeuren door een werknemer met opleidingsattest eenvoudige handelingen. Gebruik van een FFP3 mondkmasker wordt aangeraden.
- Eenvoudige handelingen: enkel door erkend asbestverwijderaar  
Indien de verwijdering niet kan gebeuren zonder verdere beschadiging dient dit te gebeuren door een erkend verwijderaar.

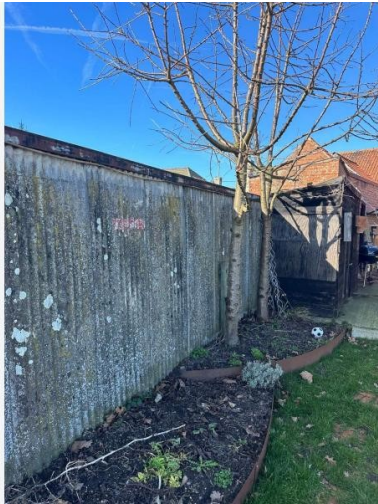
Overzichtsfoto

Het asbestmateriaal valt onder de mijlpaal van 2034.

| Eindbeoordeling materiaalrisico | Verhoogd materiaalrisico en/of verhoogde kans op vezelvrijgave |

| Asbestsoort (vezeltype) | Crocidoliet aanwezig |
| Toestand van het materiaal | Matig beschadigd, matig verweerd |

| Beschrijving | Golfplaten |
| Identificatiemethode | <p>De asbestdeskundige beoordeelt het materiaal als asbestverdacht en dus asbesthoudend, en dit zonder monsternamen.</p> <p>Motivatie: De opdrachtgever weigert om het materiaal te laten bemonsteren.</p> |

- Zorg voor een veilig beheer. Vermijd het beschadigen van het asbestmateriaal. Controleer de toestand jaarlijks op wijzigingen.
- Voer bijkomende staalname(s) uit.

- Eenvoudige handelingen: mag via doe-het-zelf of door werknemer(s) met opleidingsattest eenvoudige handelingen

De verwijdering gebeurt bij voorkeur door een erkend asbestverwijderaar volgens de geldende wetgeving.

De golfplaten dienen in hun geheel en zonder breken of zagen verwijderd te worden.

De platen mogen niet worden geslepen, geboord, gezaagd of gebroken.

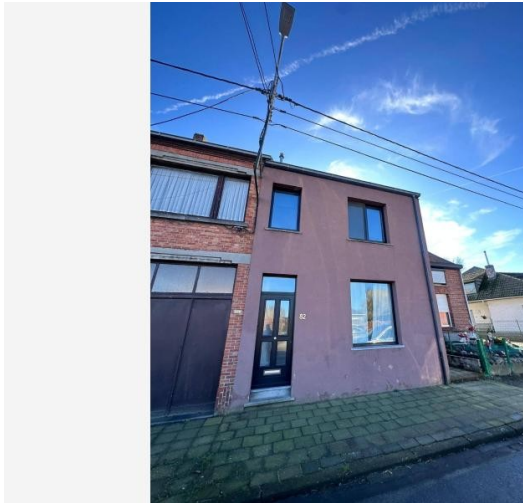
## Fiche 3: Crepi

Geen asbest

| # | Type | Referentie | Resultaat |
|---|---|---|---|
| 3.1 | Mengmonster | 1.3 Crepi | Geen asbest |

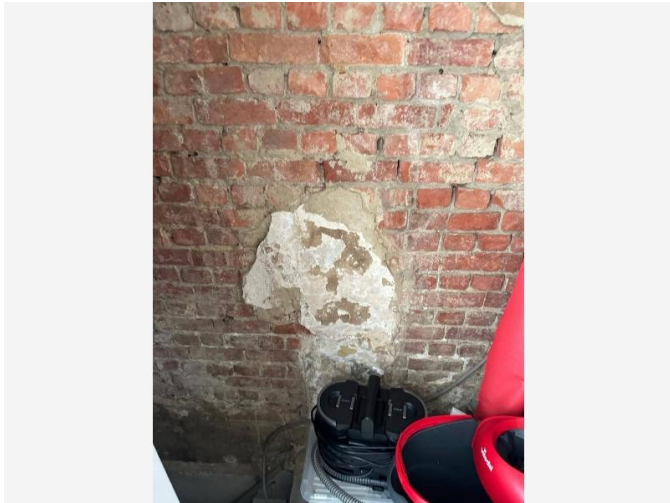
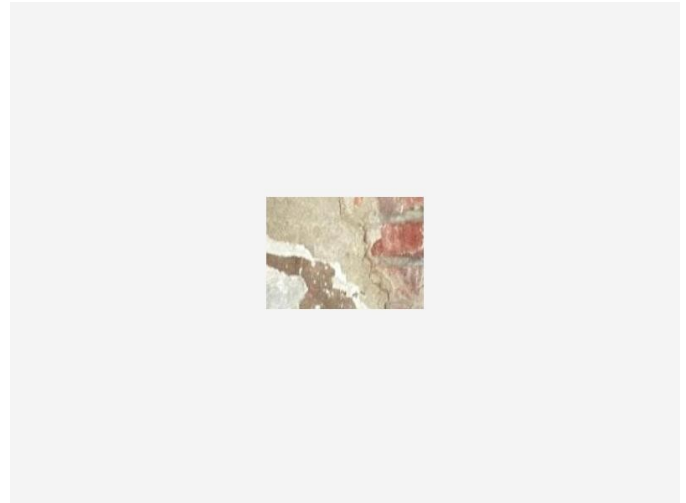
## Fiche 4: Pleisterwerk muur

Geen asbest

| # | Type | Referentie | Resultaat |
|---|---|---|---|
| 4.1 | Mengmonster | MM01 Pleisterwerk muur | Geen asbest |

| Opmerking | NIET AANWEZIG IN NATTE RUIMTE EN STOOKLOKAAL |

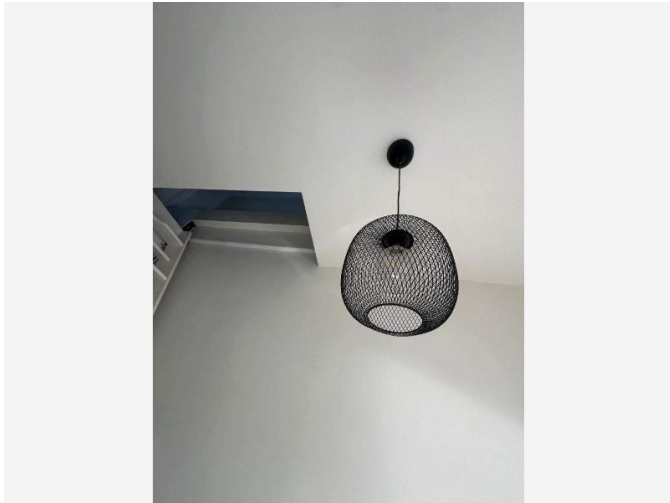
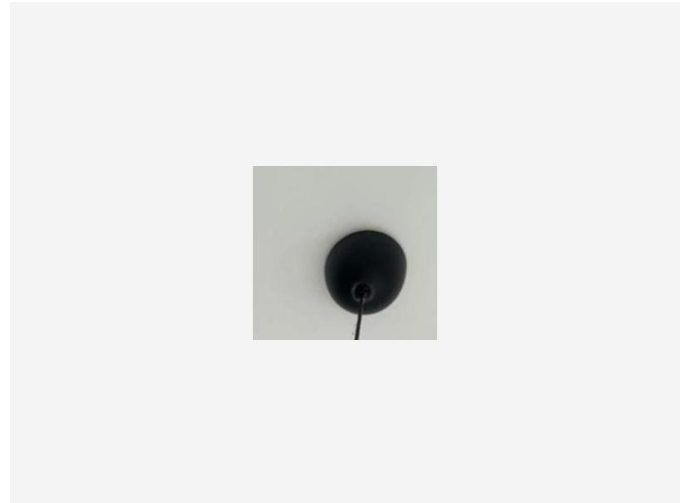
## Fiche 5: Pleisterwerk plafond

Geen asbest

| # | Type | Referentie | Resultaat |
|---|---|---|---|
| 5.1 | Mengmonster | 1.2 Pleisterwerk plafond | Geen asbest |
