# Asbestinventarisatetest

Camiel Verstraetenstraat 9B/3, 9150 Beveren-Kruibeke-Zwijndrecht

Attestnummer : 20260707-000021.000

Uitgegeven op : 07.07.2026

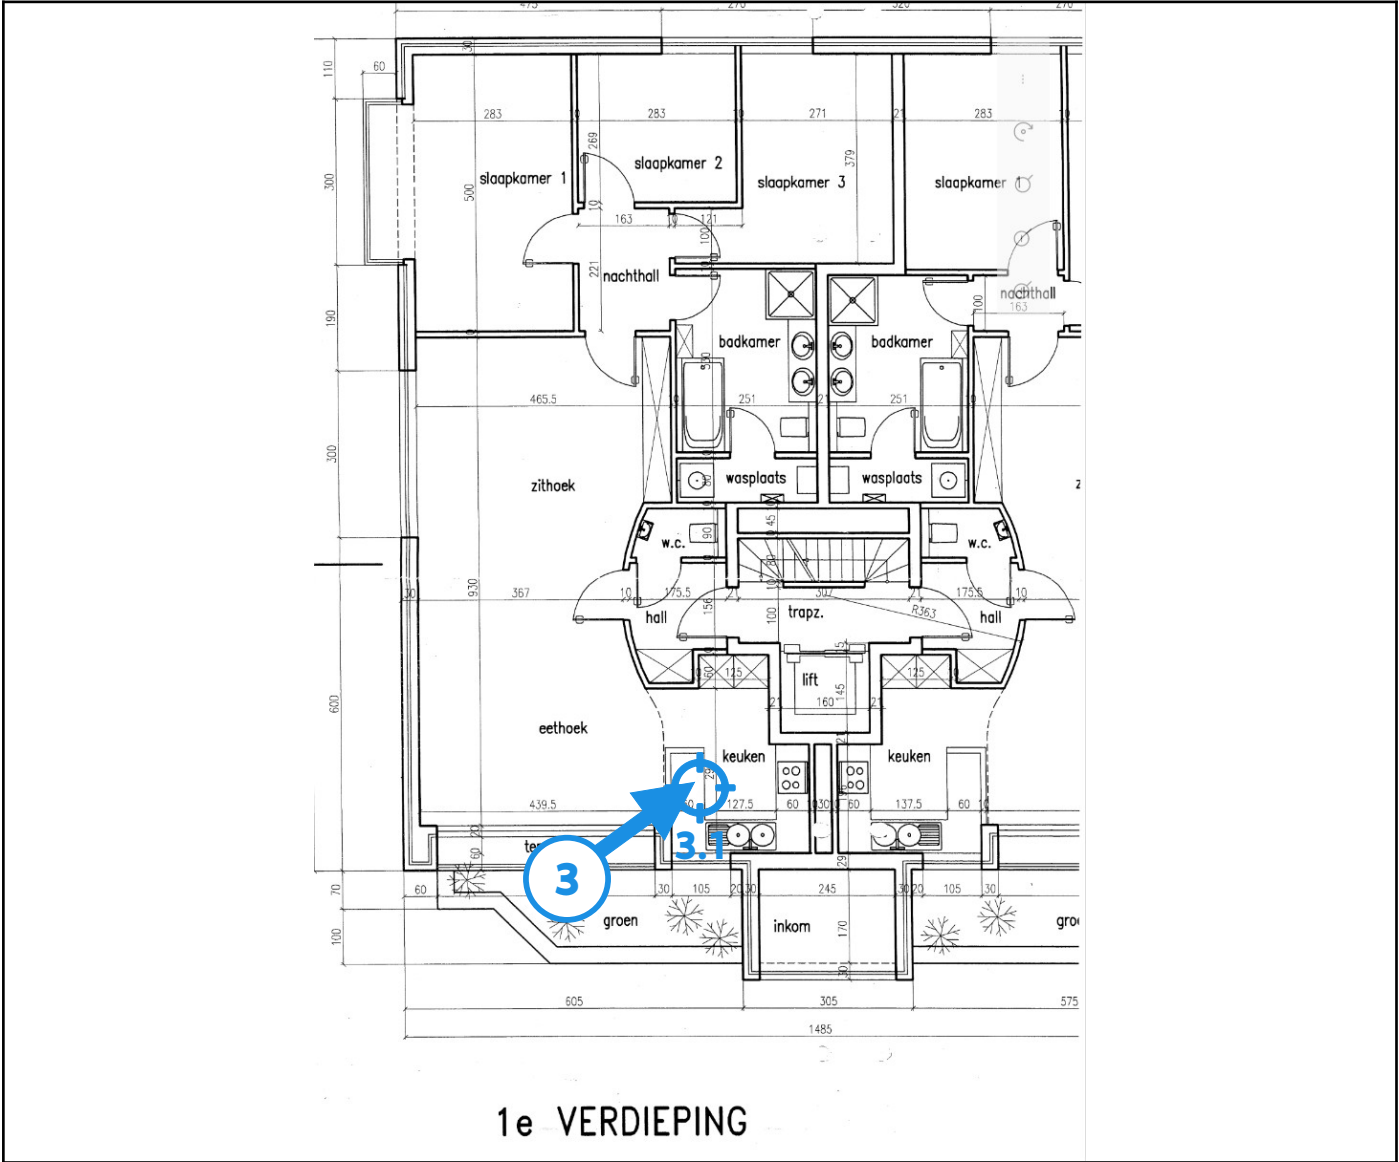
# Plan 1.1: Appartement

| Beschrijving | Type | Actie |
|---|---|---|
| 3. Anti-dreun | Geen asbest | - |
| 3.1 Code: staal 3 | Puntmonster | - |

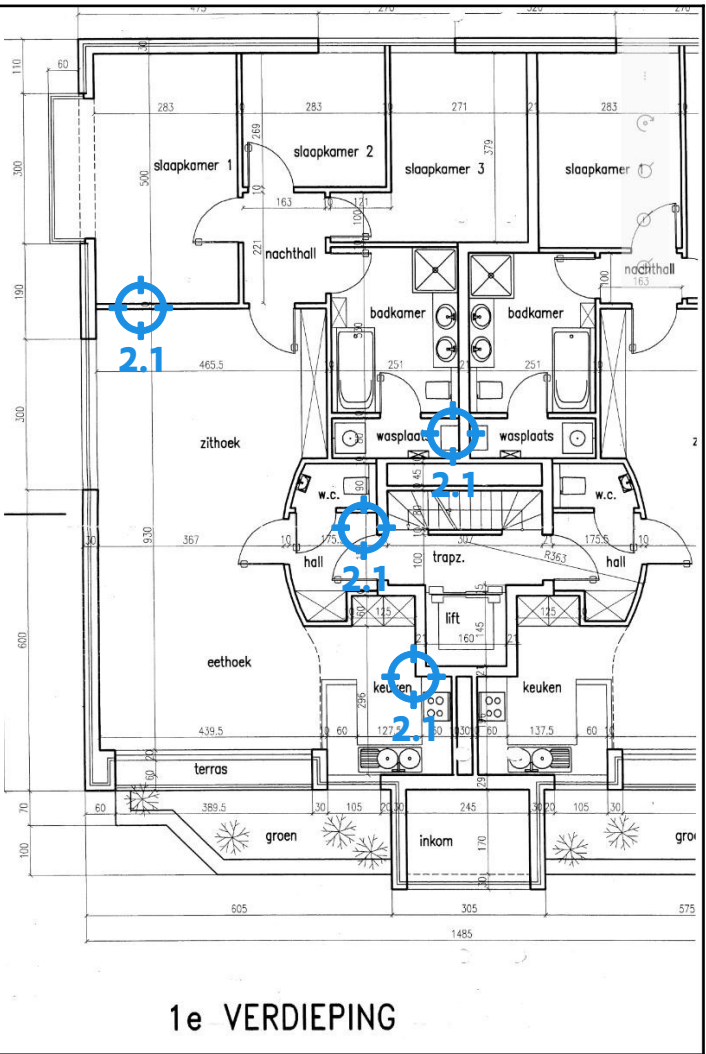
# Plan 1.2: Appartement pleisterwerk muren

overal pleister

| Beschrijving | Type | Actie |
|---|---|---|
| 2. Pleisterwerk muren | Geen asbest | - |
| 2.1 Code: staal 1 | Mengmonster | - |

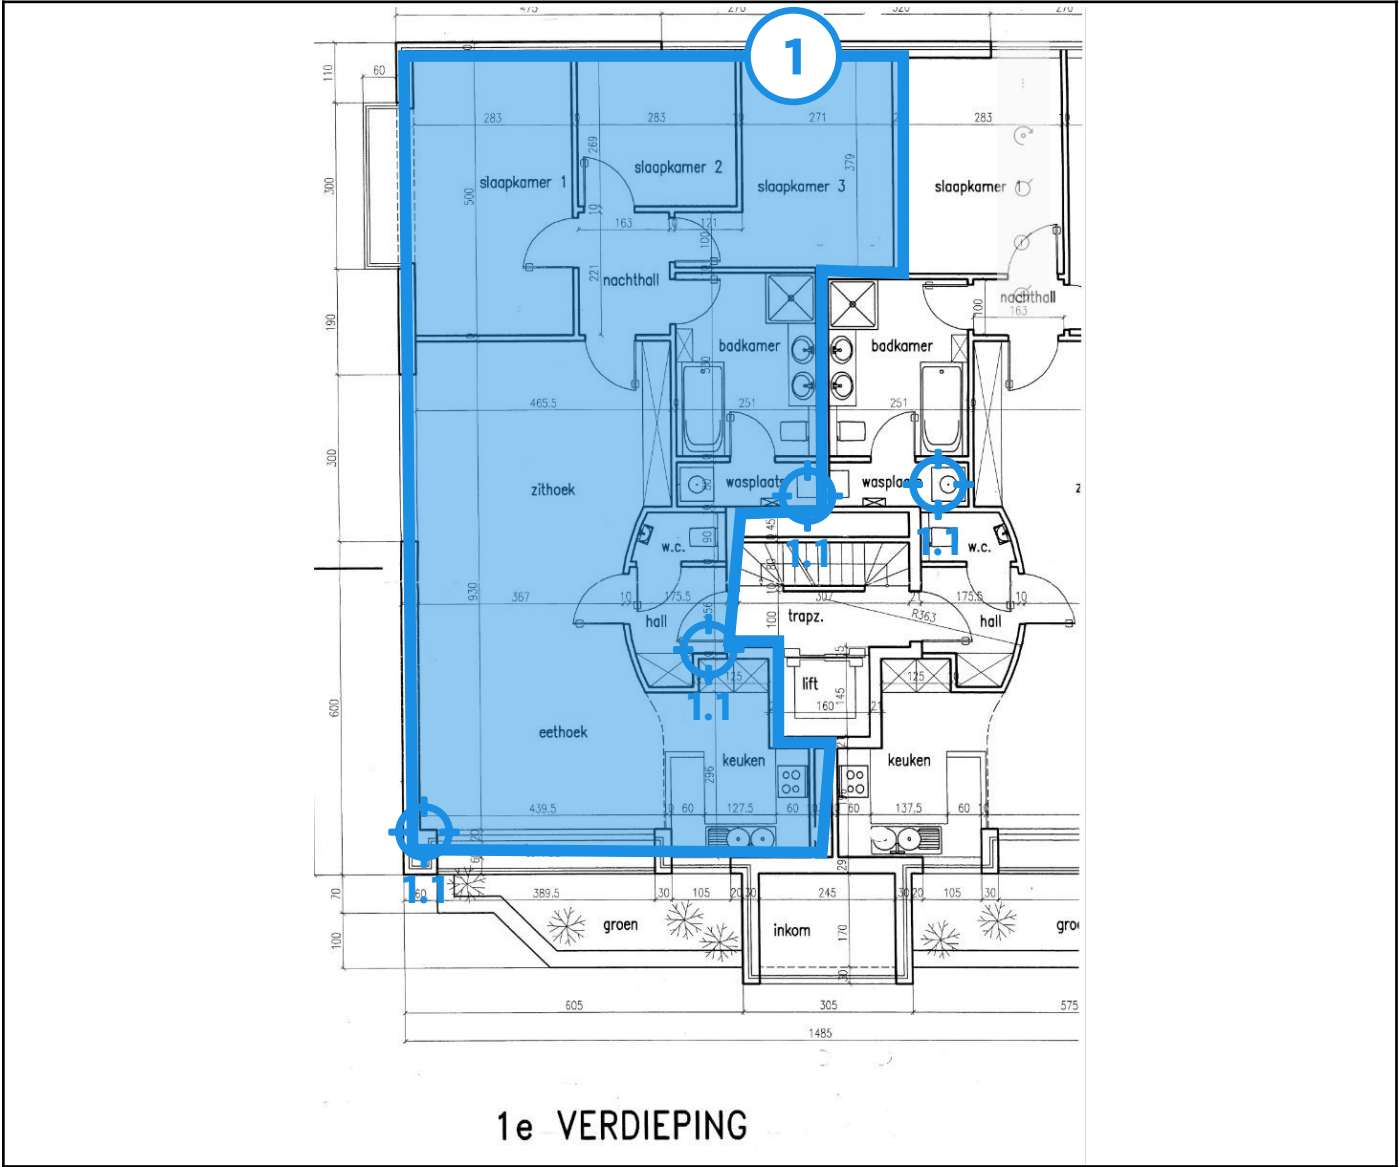
# Plan 1.3: Appartement pleisterwerk plafonds

| Beschrijving | Type | Actie |
|---|---|---|
| 1. Pleisterwerk plafond | Geen asbest | - |
| 1.1 Code: staal 2 | Mengmonster | - |

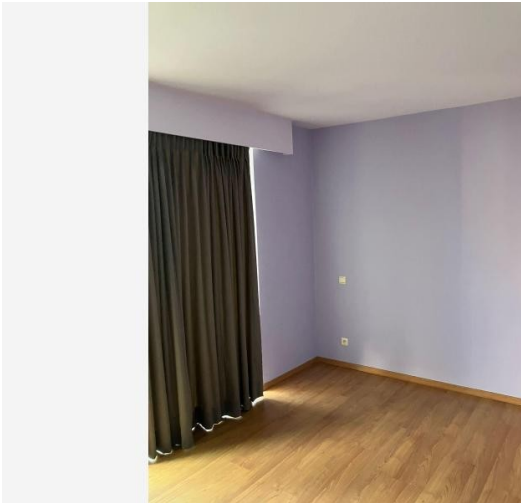
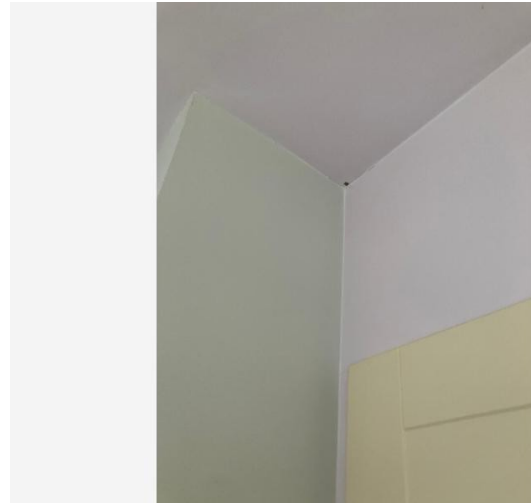
## Fiche 1: Pleisterwerk plafond

Geen asbest

| # | Type | Referentie | Resultaat |
|---|---|---|---|
| 1.1 | Mengmonster | staal 2 | Geen asbest |

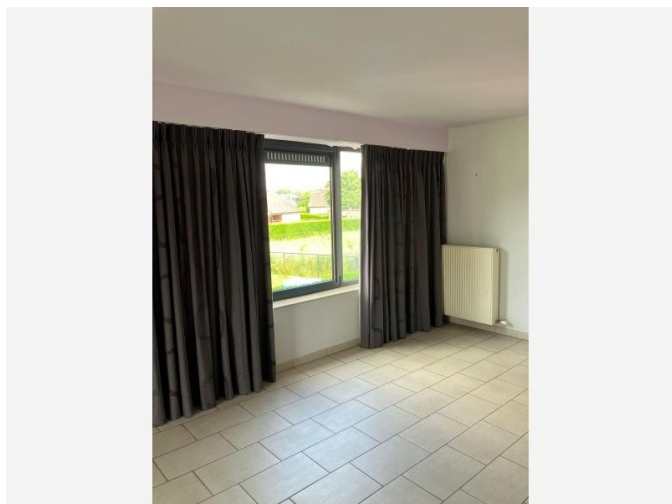
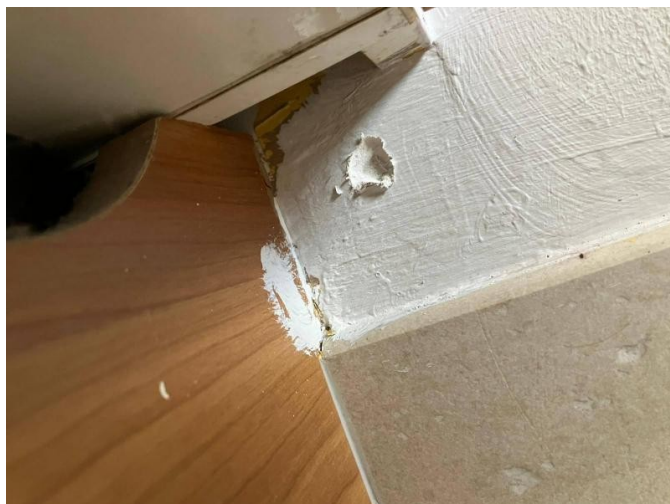
## Fiche 2: Pleisterwerk muren

Geen asbest

| # | Type | Referentie | Resultaat |
|---|---|---|---|
| 2.1 | Mengmonster | staal 1 | Geen asbest |

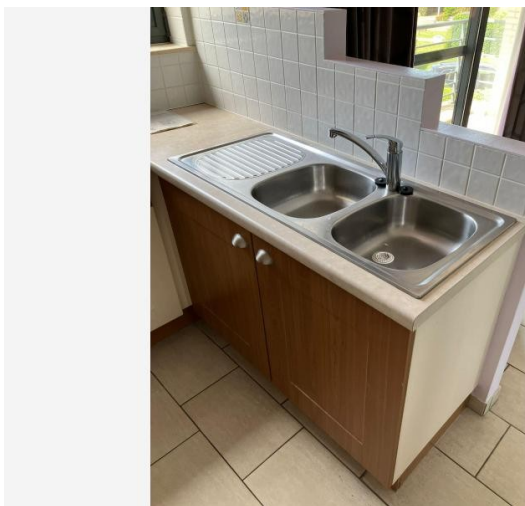
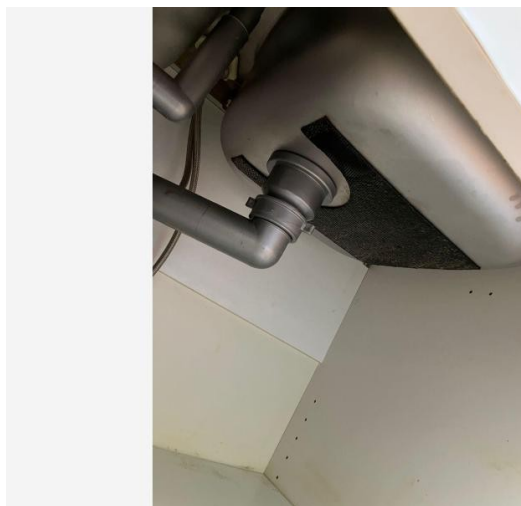
## Fiche 3: Anti-dreun

Geen asbest

| # | Type | Referentie | Resultaat |
|---|---|---|---|
| 3.1 | Puntmonster | staal 3 | Geen asbest |

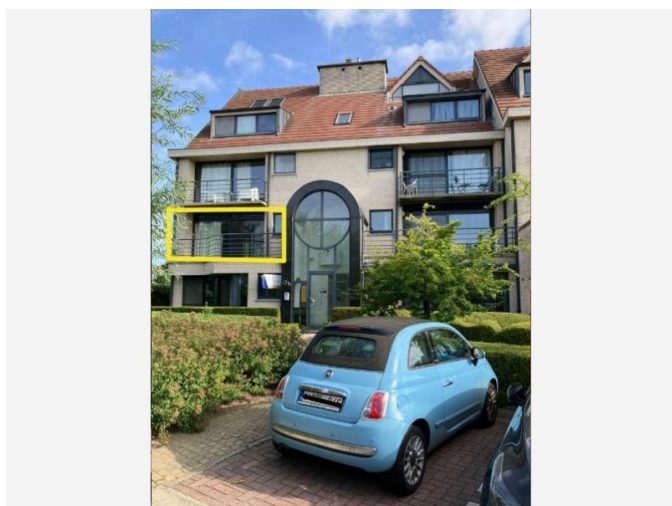
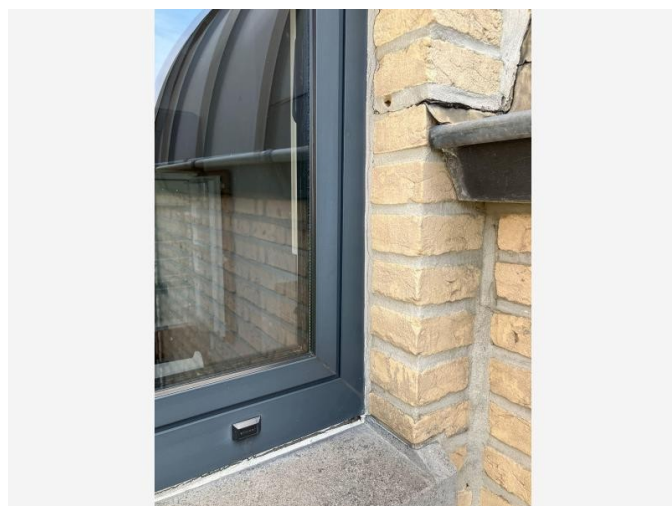
### Fiche 4: Mastiek

| Beschrijving | Notitie | Terug te vinden op plannen |
|---|---|---|
| Fiche 4: Mastiek | Er is geen asbestverdachte mastiek aanwezig. | - |
