# Asbestinventarisatetest

Hendrik Consciencestraat 96/1, 9100 Sint-Niklaas

Attestnummer : 20260713-000124.000

**Asbestveilig** (maar niet asbestvrij)

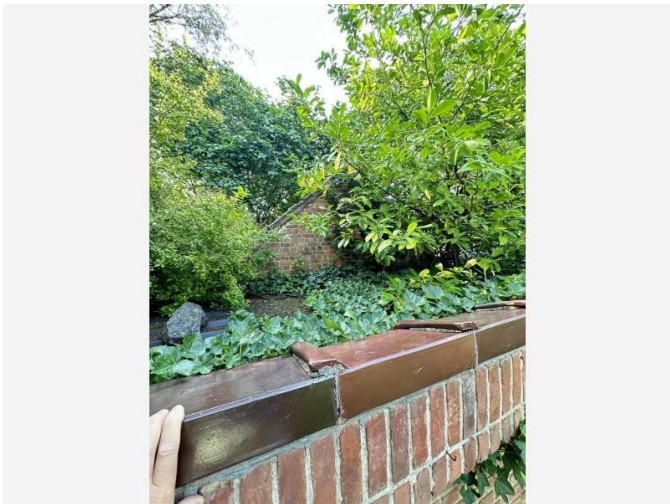
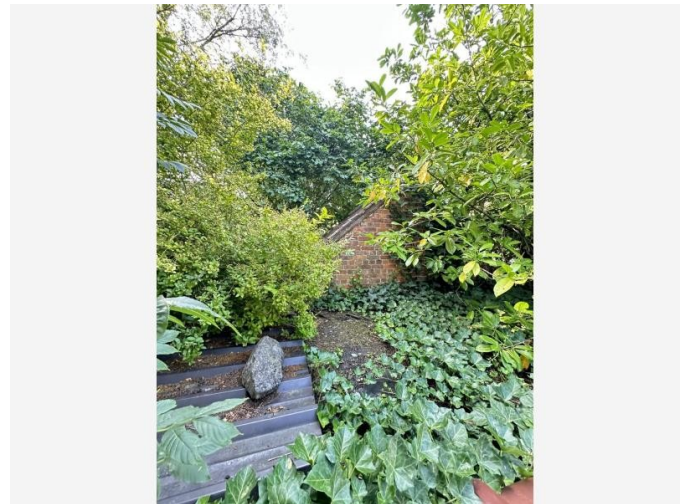
| Beschrijving | Type | Actie |
|---|---|---|
| 1. Roofing plat dak | Asbestmateriaal | Zorgvuldig beheren |

| Eindbeoordeling materiaalisico | Laag materiaalisico en/of verlaagde kans op vezelvrijgave |

| Gebondenheid | Categorie 1: hechtgebonden in oorsprong |
| Asbestsoort (vezeltype) | Alleen chrysotiel aanwezig |
| Asbestconcentratie | Laag (< 50%) |
| Toestand van het materiaal | Licht beschadigd, licht verweerd. Intacte calciumsilicaatplaat of materiaal met categorie 3-gebondenheid |

| Beschrijving | Roofing plat dak |
| Opmerking | platdak tuinhuis |

- Zorg voor een veilig beheer. Vermijd het beschadigen van het asbestmateriaal. Controleer de toestand jaarlijks op wijzigingen.

- Eenvoudige handelingen: mag via doe-het-zelf of door werknemer(s) met opleidingsattest eenvoudige handelingen  
Eenvoudige handelingen: mag via doe-het-zelf of door werknemer(s) met opleidingsattest eenvoudige handelingen

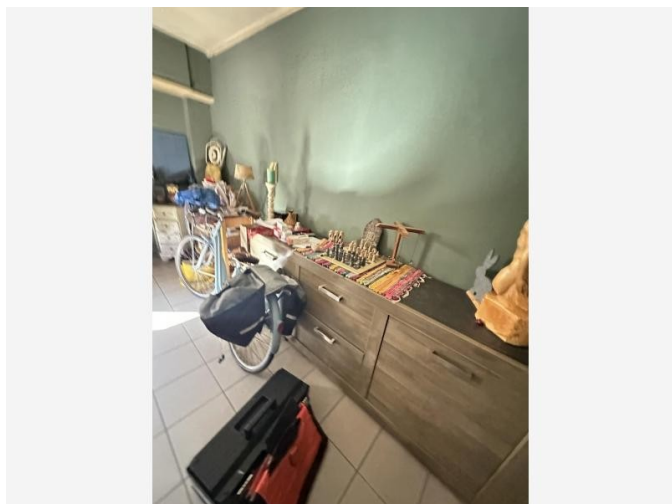
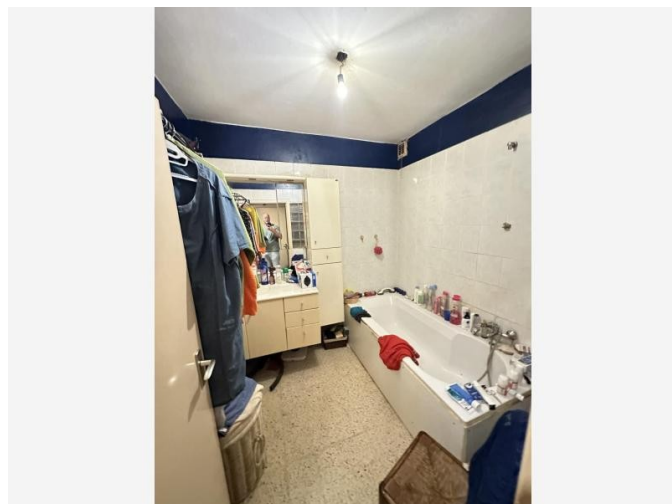
## Fiche 2: pleisterwerk wanden (geen asbest)

Geen asbest

| # | Type | Referentie | Resultaat |
|---|---|---|---|
| 2.1 | Mengmonster | pleisterwerk binnenmuren | Geen asbest |

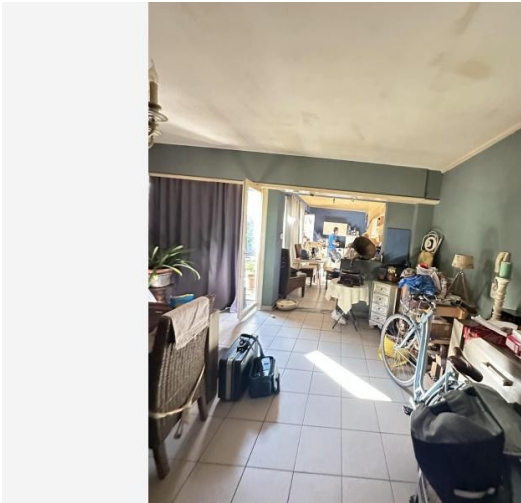
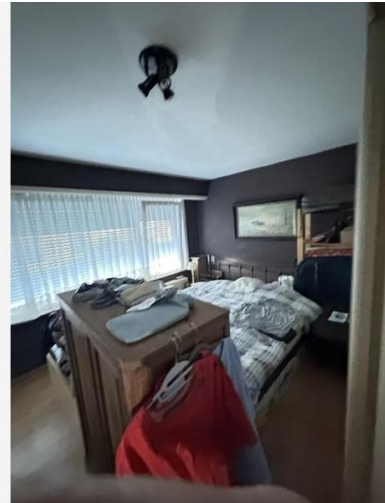
## Fiche 3: Pleisterwerk plafonds

Geen asbest

| # | Type | Referentie | Resultaat |
|---|---|---|---|
| 3.1 | Mengmonster | pleisterwerk plafond | Geen asbest |

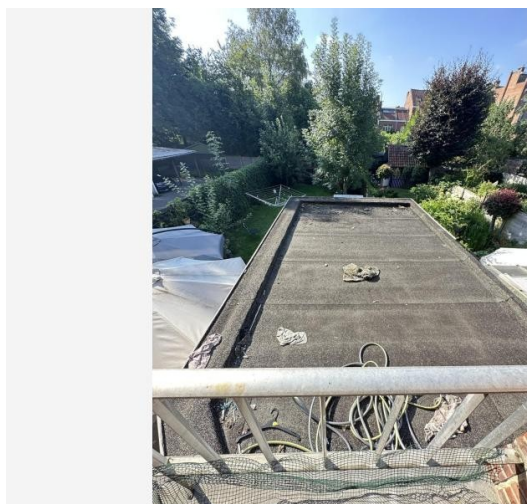
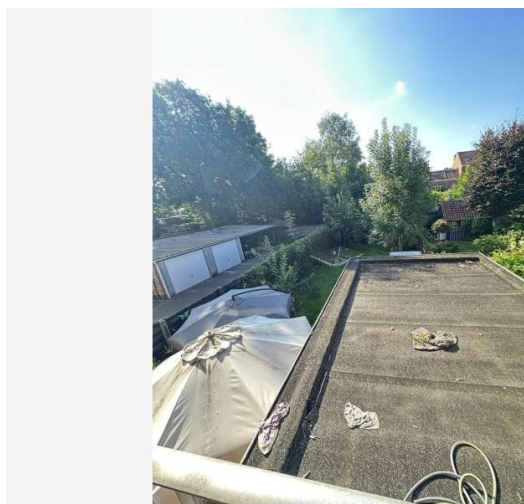
### Fiche 4: roofing niet verdacht

| Beschrijving | Notitie | Terug te vinden op plannen |
|---|---|---|
| Fiche 4: roofing niet verdacht | platdak achterbouw is van 2002 | Plan 1.3: grondplan glv roofing 2002 |

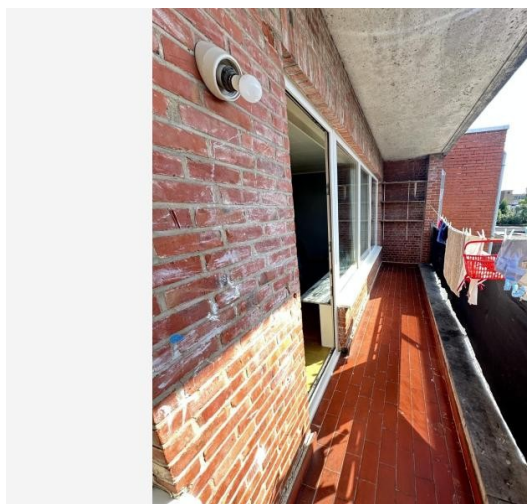
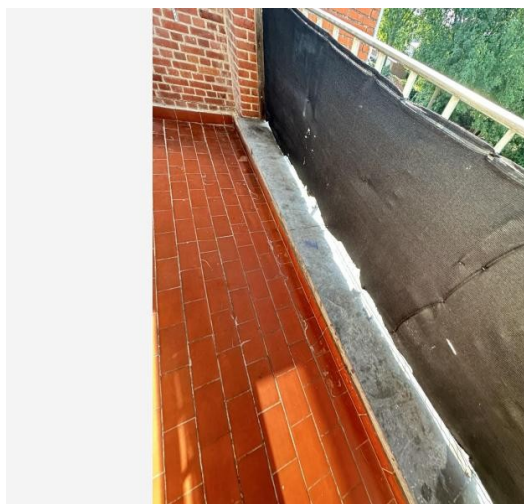
### Fiche 5: platdak ( terras 1ste verdieping )

| Beschrijving | Notitie | Terug te vinden op plannen |
|---|---|---|
| Fiche 5: platdak ( terras 1ste verdieping ) | platdak glv ( terras 1ste verdieping bestaat uit steen ) | - |

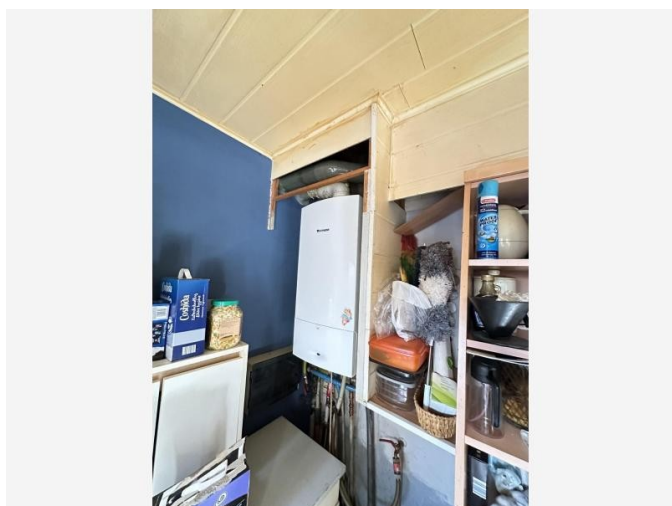
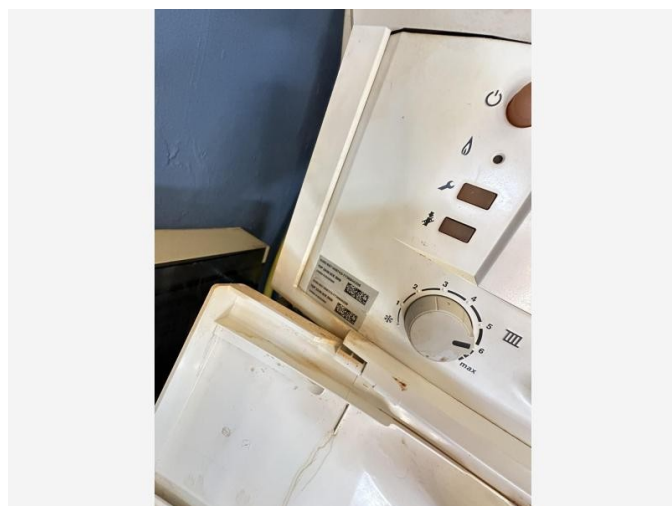
## Fiche 6: Stookketel / Brander (niet asbest verdacht bouwjaar )

| Beschrijving | Notitie | Terug te vinden op plannen |
|---|---|---|
| Fiche 6: Stookketel / Brander (niet asbest verdacht bouwjaar ) | het bouwjaar van deze ketel is recent ( niet asbest verdacht) | - |
