# Asbestinventarisat attest

Hendrik Consciencestraat 96/3, 9100 Sint-Niklaas

Attestnummer : **20260713-000152.000**

Uitgegeven op : **13.07.2026**

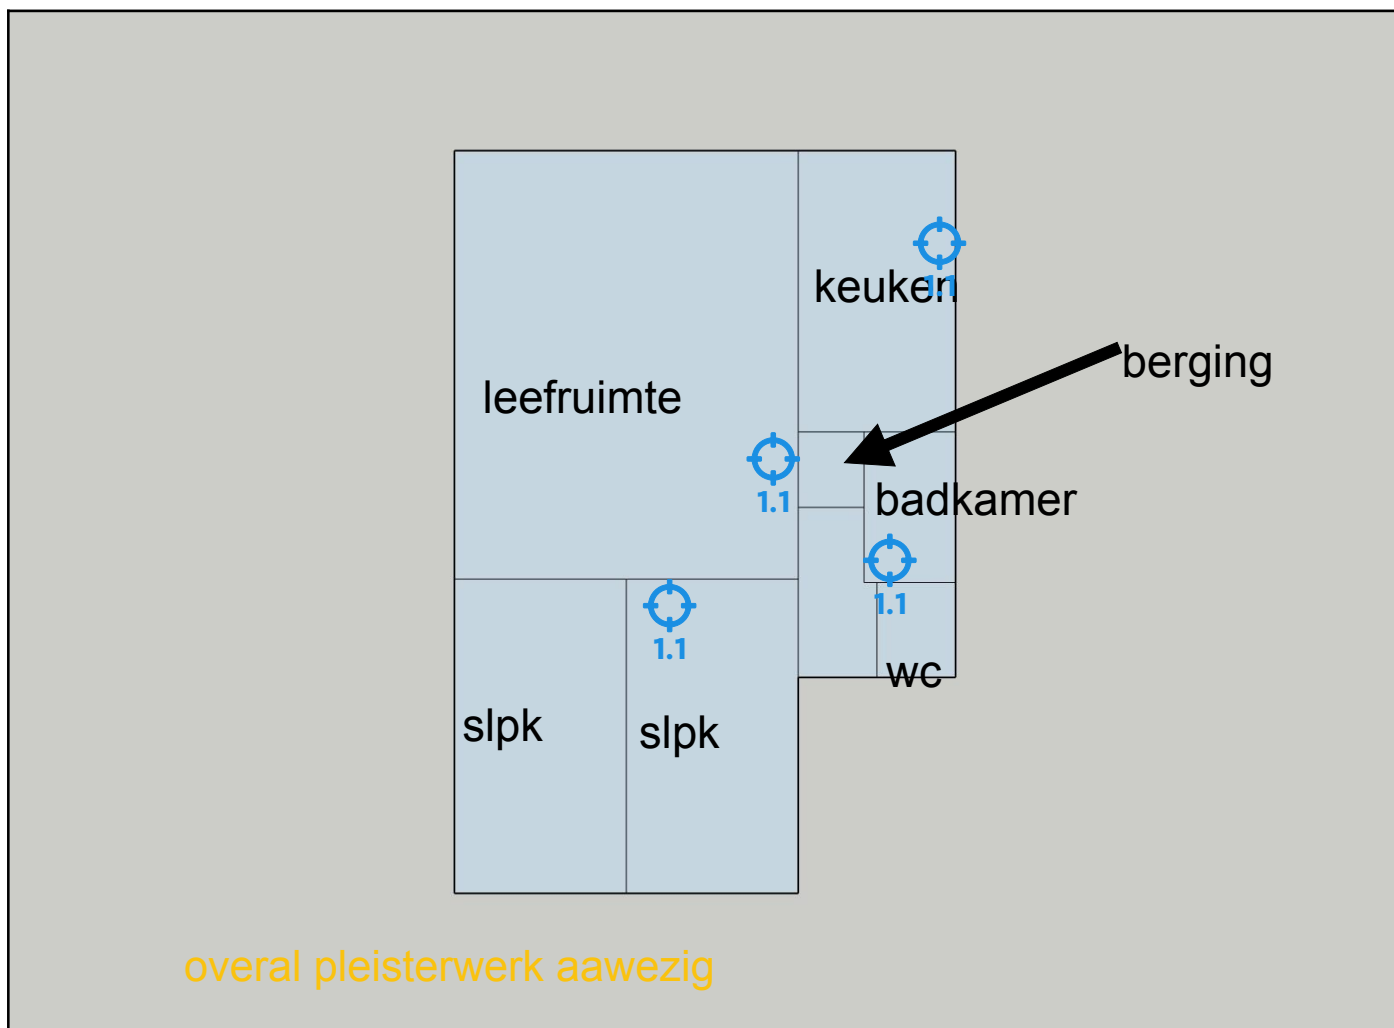
## Plan 1.1: grondplan 2de pleister wand

| Beschrijving | Type | Actie |
|---|---|---|
| 1. pleisterwerk wanden (geen asbest) | Geen asbest | - |
| 1.1 Code: pleisterwerk binnenmuren | Mengmonster | - |

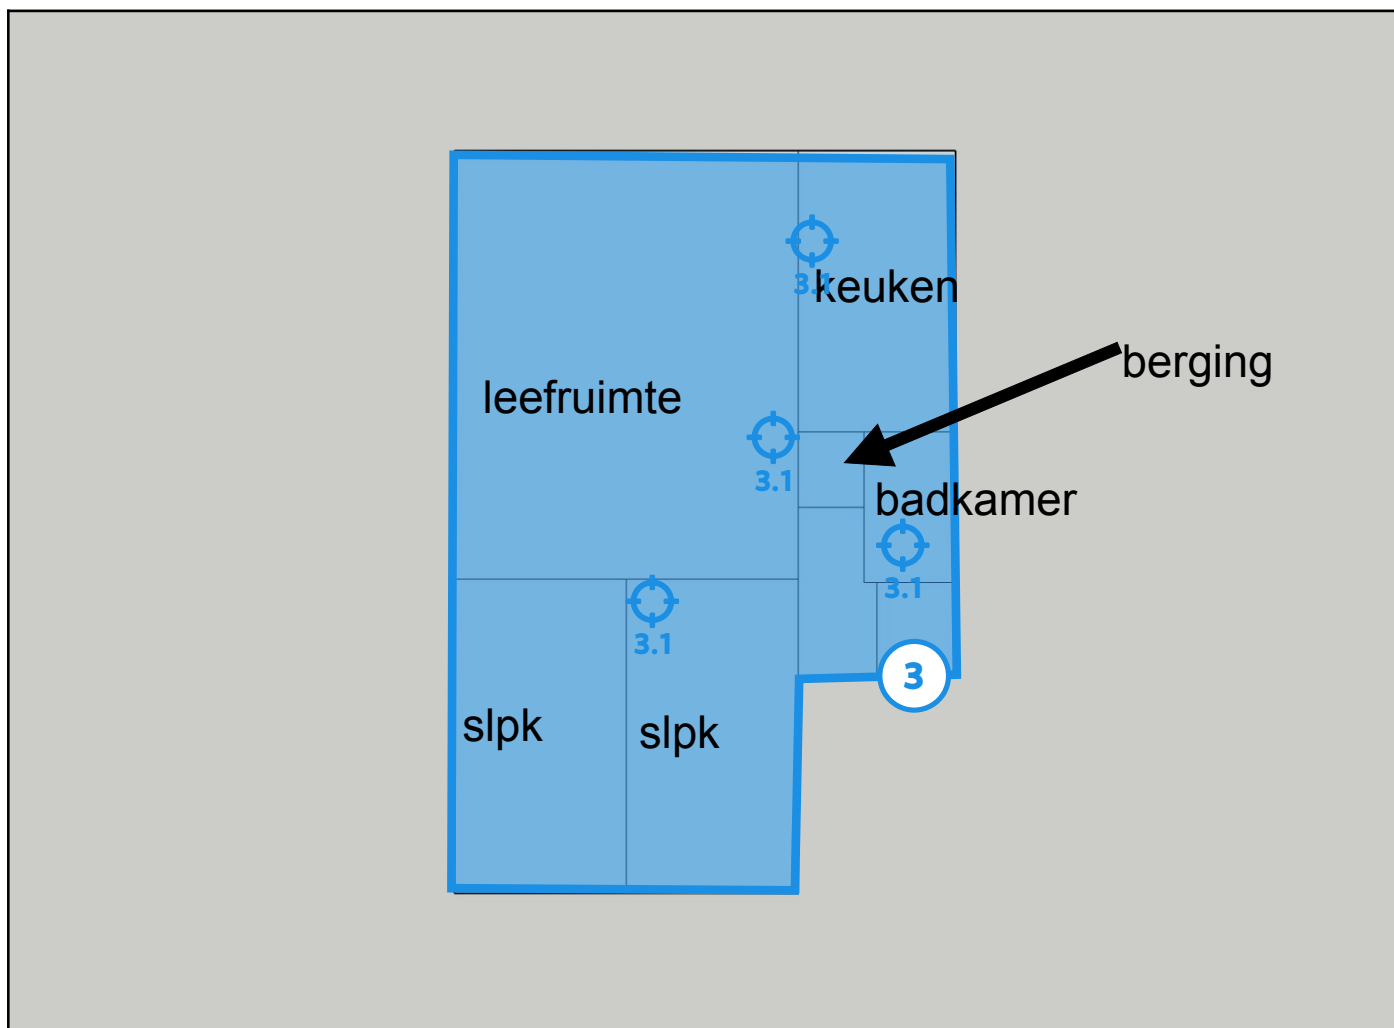
## Plan 1.2: grondplan 2de pleister plafond

| Beschrijving | Type | Actie |
|---|---|---|
| 3. Pleisterwerk plafonds | Geen asbest | - |
| 3.1 Code: pleisterwerk plafond | Mengmonster | - |

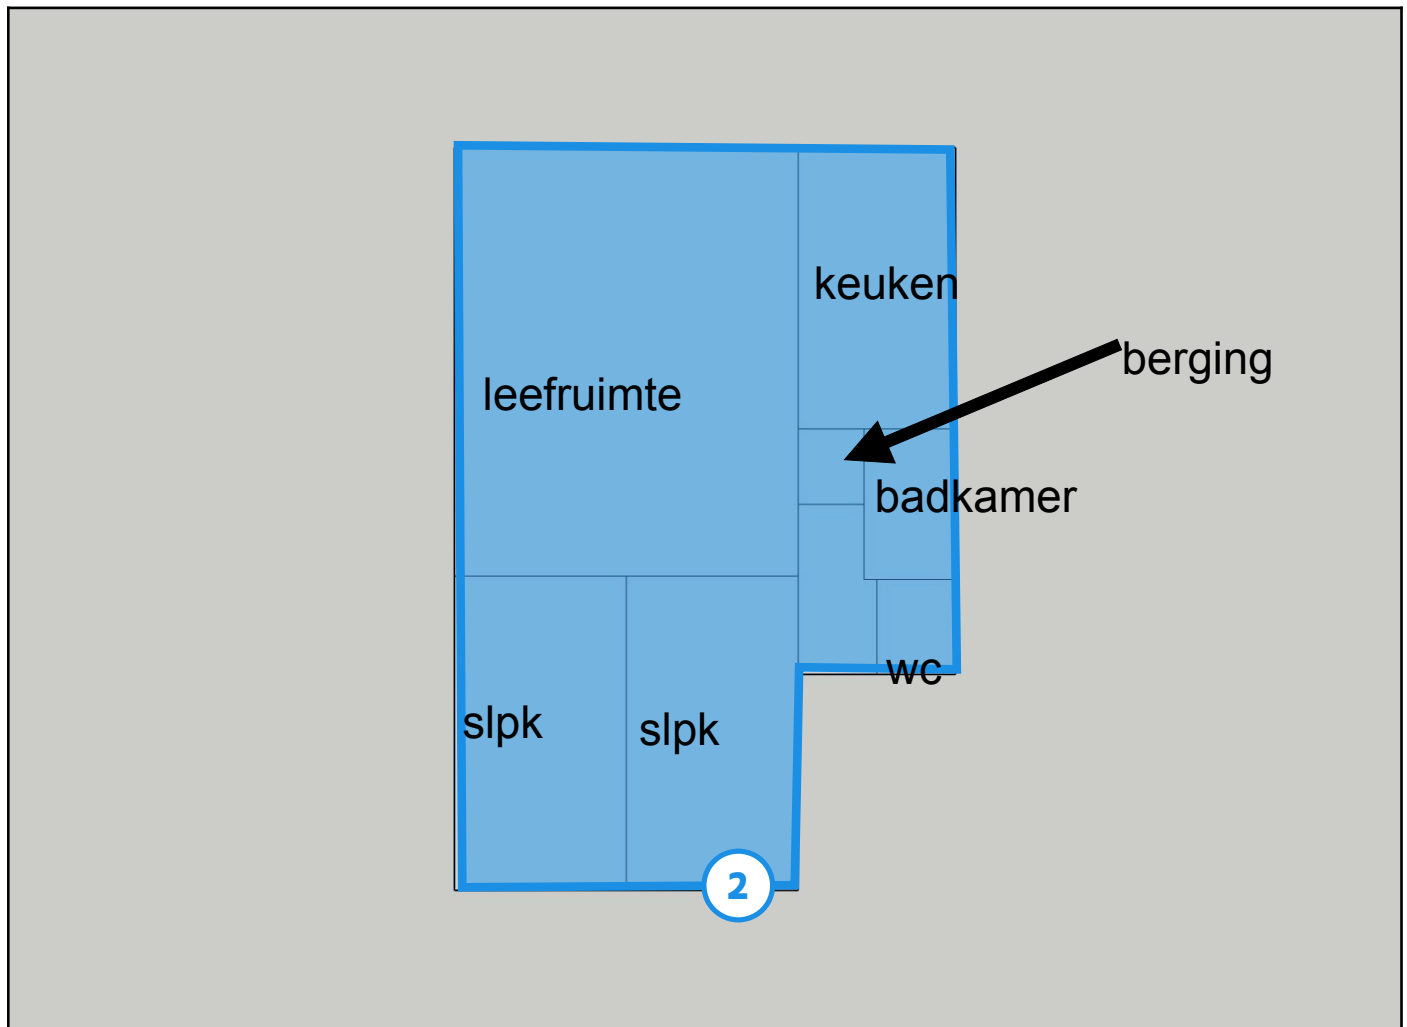
## Plan 1.3: grondplan 2de roofing

| Beschrijving | Type | Actie |
|---|---|---|
| 2. Roofing plat dak | Geen asbest | - |

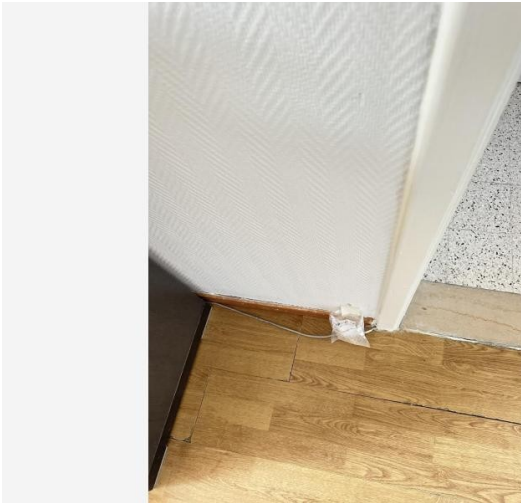
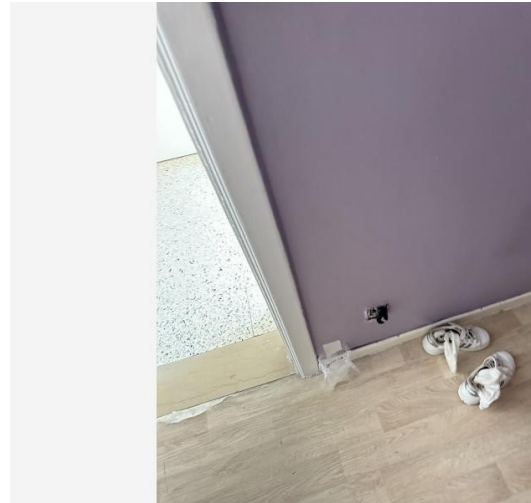
## Fiche 1: pleisterwerk wanden (geen asbest)

Geen asbest

| # | Type | Referentie | Resultaat |
|---|---|---|---|
| 1.1 | Mengmonster | pleisterwerk binnenmuren | Geen asbest |

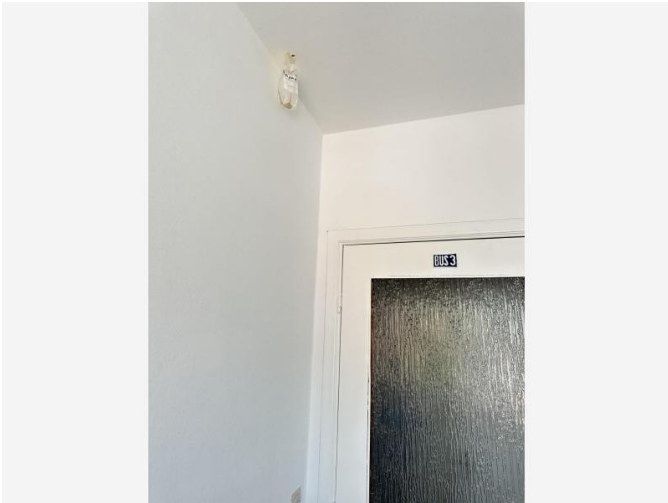
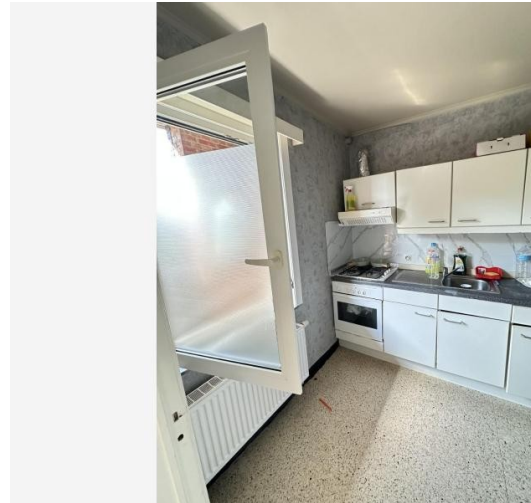
## Fiche 3: Pleisterwerk plafonds

Geen asbest

| # | Type | Referentie | Resultaat |
|---|---|---|---|
| 3.1 | Mengmonster | pleisterwerk plafond | Geen asbest |

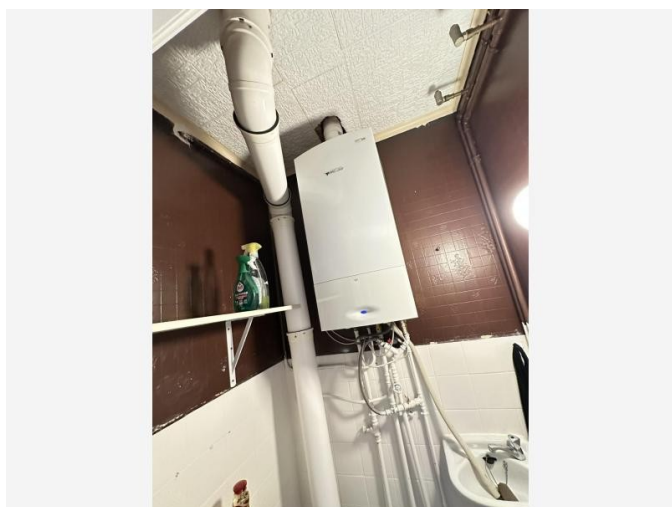
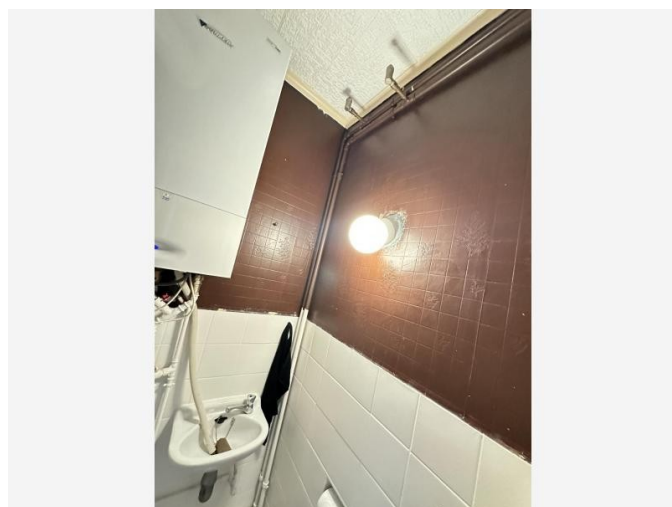
### Fiche 4: Stookketel / Brander (niet asbest verdacht bouwjaar )

| Beschrijving | Notitie | Terug te vinden op plannen |
|---|---|---|
| Fiche 4: Stookketel / Brander (niet asbest verdacht bouwjaar ) | het bouwjaar van deze ketel is recent ( niet asbest verdacht) | - |
