# Asbestinventarisatetest

Oostberg 24, 9140 Temse

Attestnummer : **20260522-000151.000**

Uitgegeven op : **22.05.2026**

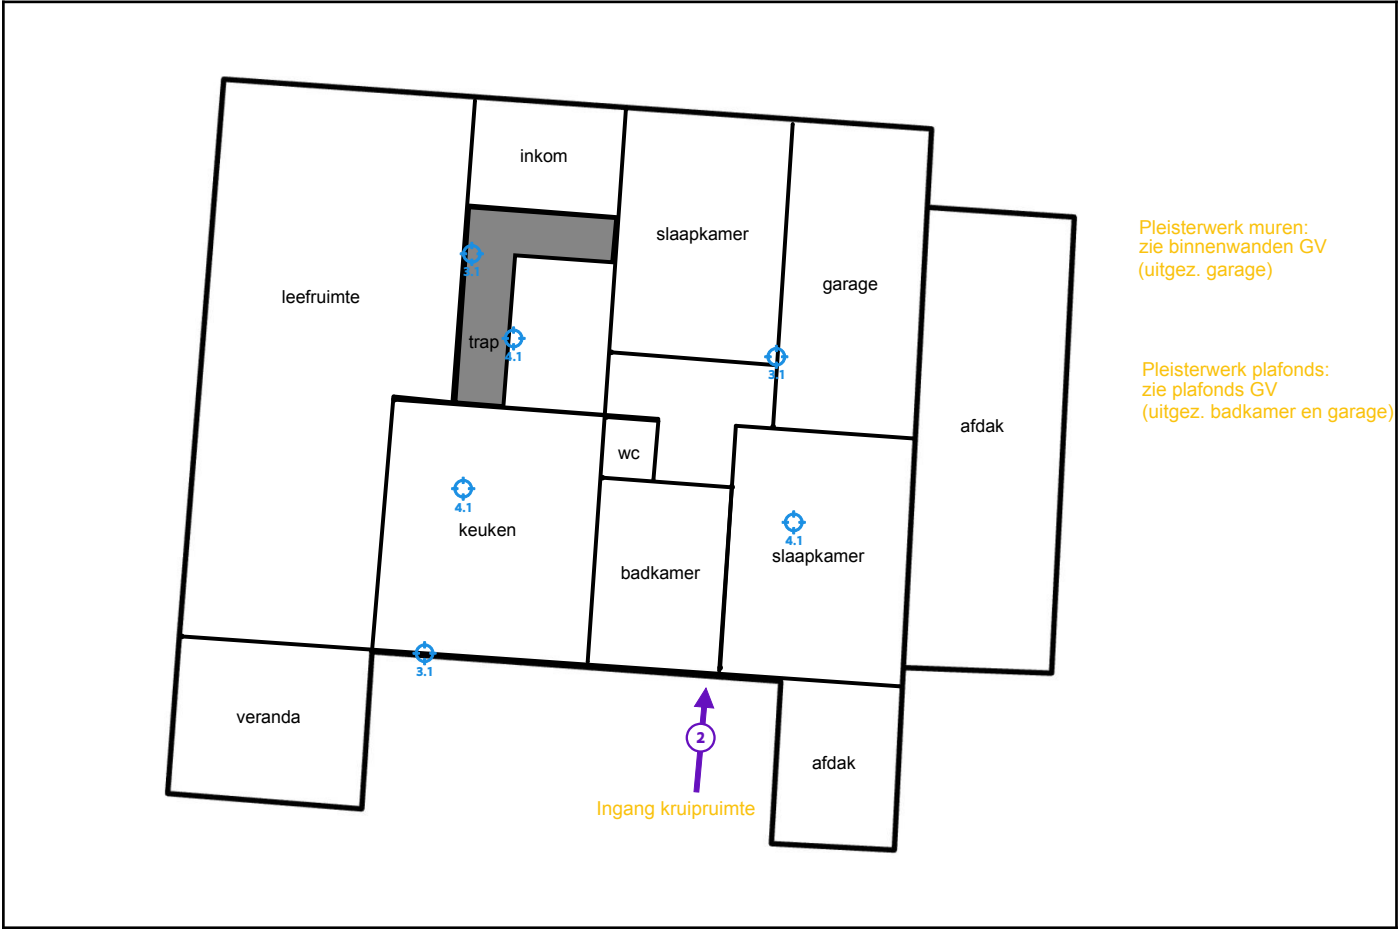
# Plan 1.1: Woongedeelte: GV

| Beschrijving | Type | Actie |
|---|---|---|
| 2. Kruipkelder | Beperking | - |
| 3. Pleisterwerk muur | Geen asbest | - |
| 4. Pleisterwerk plafond | Geen asbest | - |

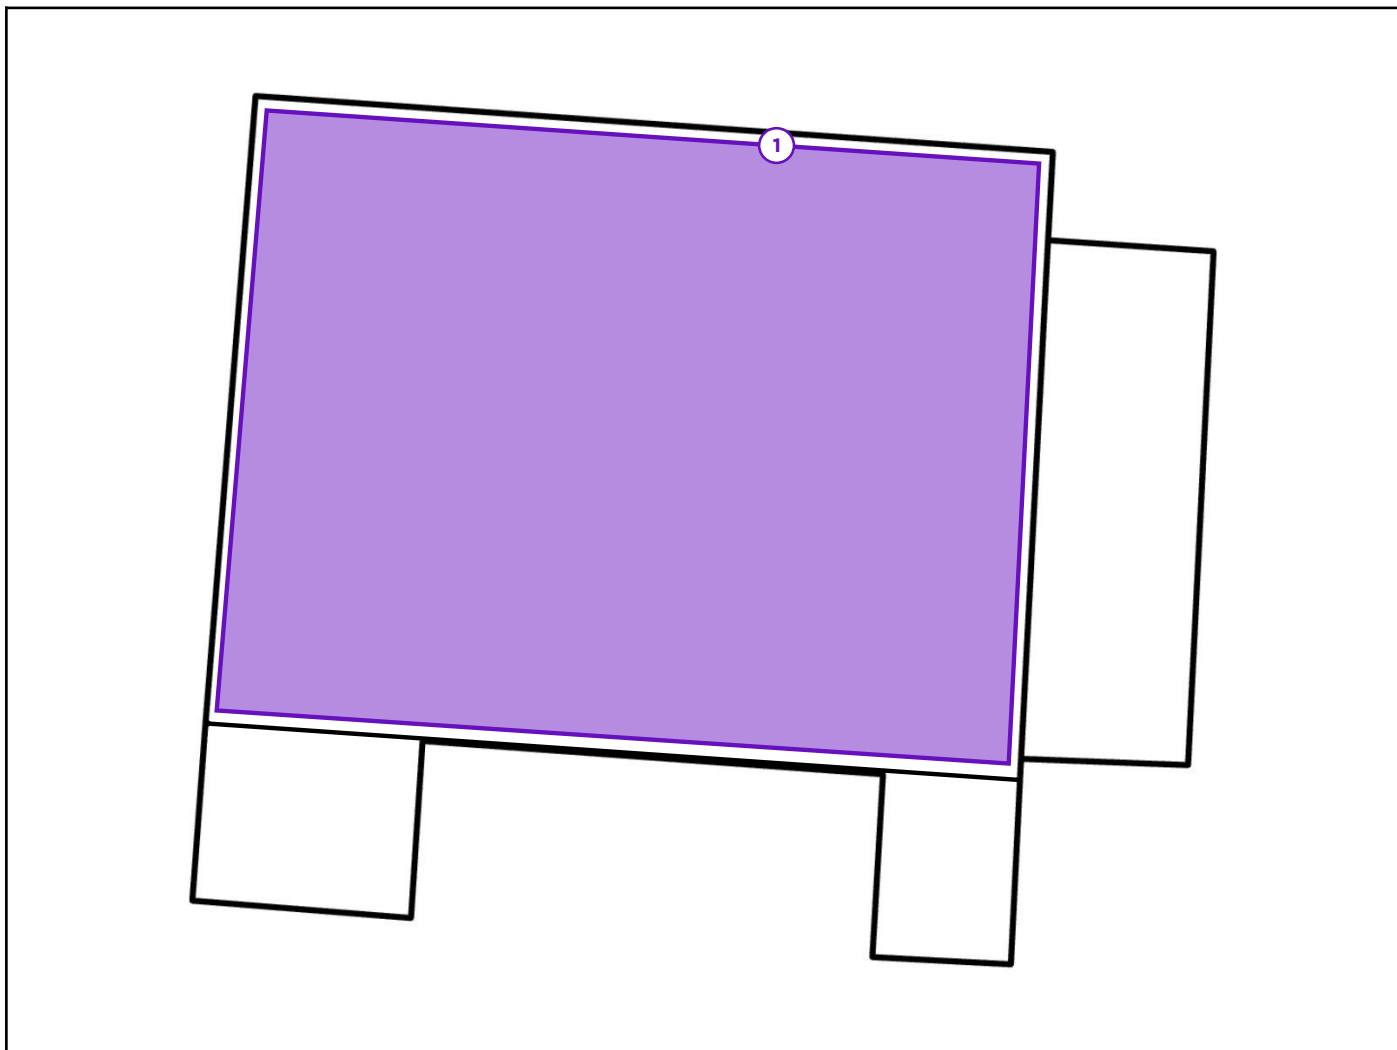
## Plan 1.3: Woongedeelte: dakenplan

| Beschrijving | Type | Actie |
|---|---|---|
| 1. Mogelijk onderdak (menuiserie) | Beperking | - |

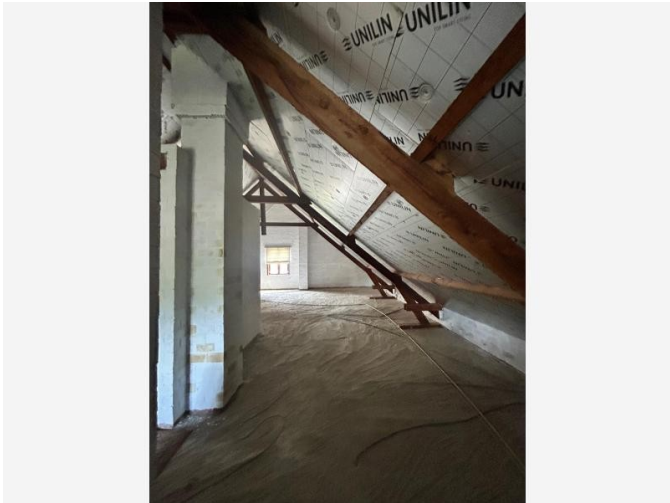
Situeringsfoto

### Tijdelijke beperking

**Reden:** Er is geen volledige risicobeoordeling mogelijk

**Uitleg van de asbestdeskundige:** De woning is mogelijks uitgerust met een (asbesthoudend) onderdak. Het was echter niet mogelijk om dit op niet-destructieve wijze na te gaan.

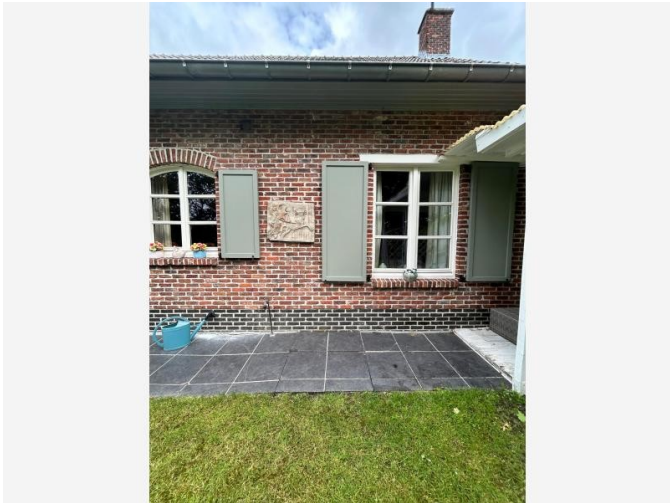
*Situeringsfoto*

### Tijdelijke beperking

**Reden:** Er is geen volledige risicobeoordeling mogelijk

**Uitleg van de asbestdeskundige:** De woning beschikt over een kruipkelder. Kruipkelders dienen echter niet onderzocht te worden.

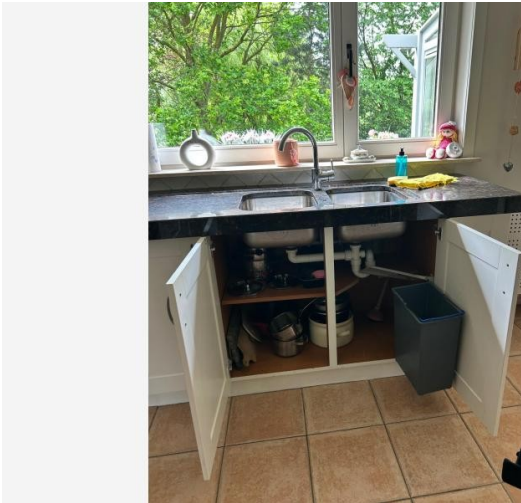
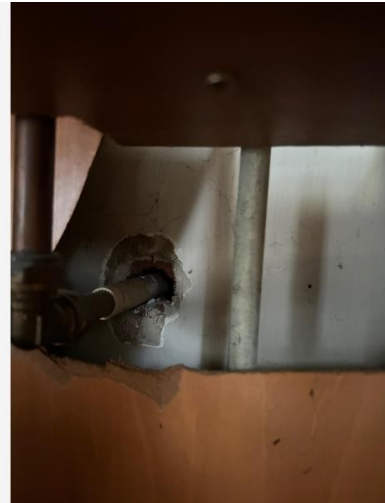
## Fiche 3: Pleisterwerk muur

Geen asbest

| # | Type | Referentie | Resultaat |
|---|---|---|---|
| 3.1 | Mengmonster | 1) Pleisterwerk muur | Geen asbest |

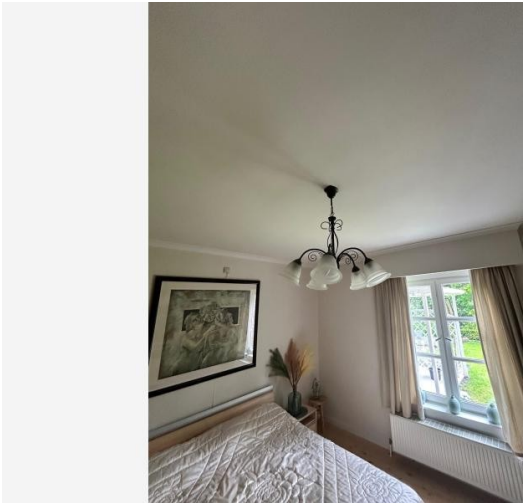
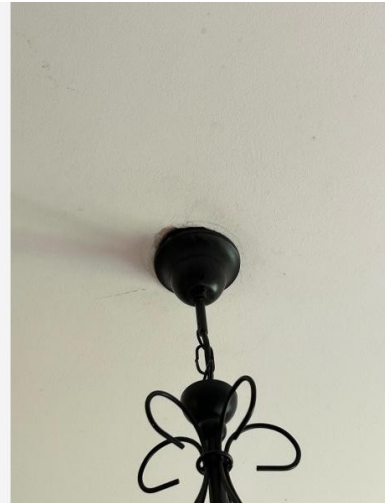
## Fiche 4: Pleisterwerk plafond

Geen asbest

| # | Type | Referentie | Resultaat |
|---|---|---|---|
| 4.1 | Mengmonster | 2) Pleisterwerk plafond | Geen asbest |
