# Asbestinventarisatetest

Hendrik Heymanplein 152, 9100 Sint-Niklaas

Attestnummer : 20260330-000189.000

Uitgegeven op : 30.03.2026

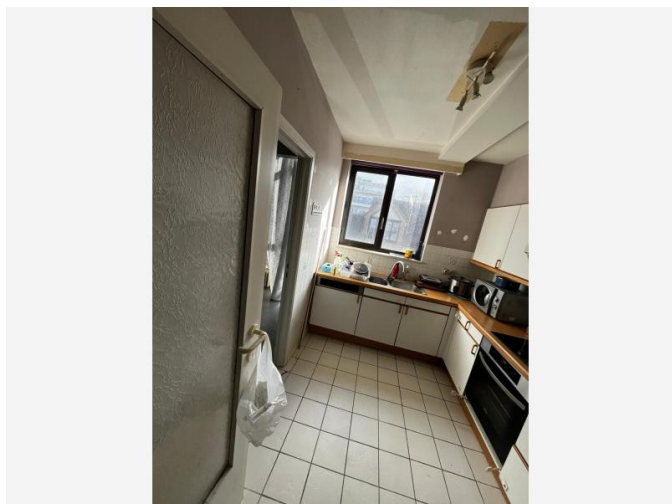
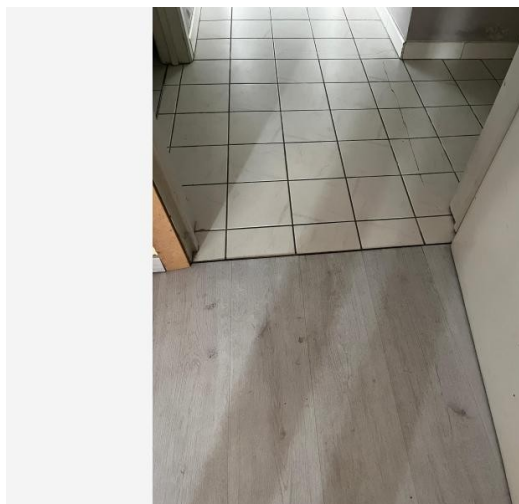
De zichtbare vloerafwerkingen bestaan uit niet-asbestverdachte materialen zoals laminaat, kunststof en keramische tegels. Op basis van het uitgevoerde niet-destructieve onderzoek werden geen asbestverdachte materialen aan de vloeroppervlakken vastgesteld. Over eventuele achterliggende of onderliggende materialen kan geen uitspraak worden gedaan. Deze vallen buiten de scope van het niet-destructieve asbestattest. Bij renovatie- of sloopwerken wordt bijkomend destructief onderzoek sterk aanbevolen. Dit om mogelijke asbesthoudende materialen alsnog te identificeren en risico's te beperken.

| Basis voor advies | De asbestdeskundige beoordeelt het materiaal als niet-asbestverdacht. |

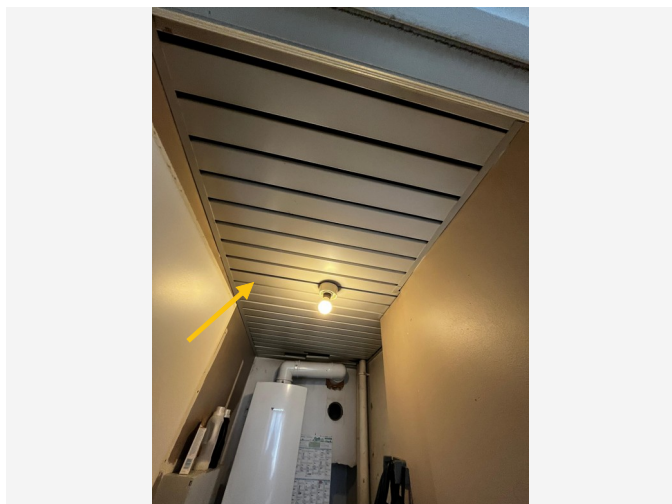
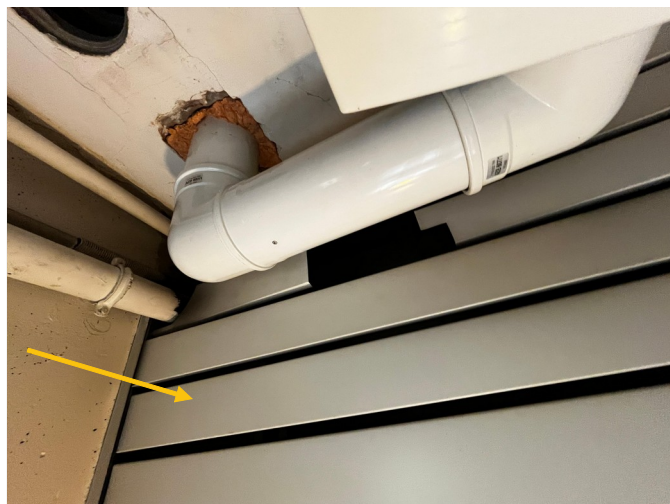
De zichtbare plafondafwerkingen bestaan uit niet-asbestverdachte materialen, metalen lamellen. Op basis van het uitgevoerde niet-destructieve onderzoek werden geen asbestverdachte materialen aan de plafondoppervlakken vastgesteld. Over eventuele achterliggende of bovenliggende materialen kan geen uitspraak worden gedaan. Deze vallen buiten de scope van het niet-destructieve asbestattest. Bij renovatie- of sloopwerken wordt bijkomend destructief onderzoek sterk aanbevolen. Dit om mogelijke asbesthoudende materialen alsnog te identificeren en risico's te beperken.

| Basis voor advies | De asbestdeskundige beoordeelt het materiaal als niet-asbestverdacht. |

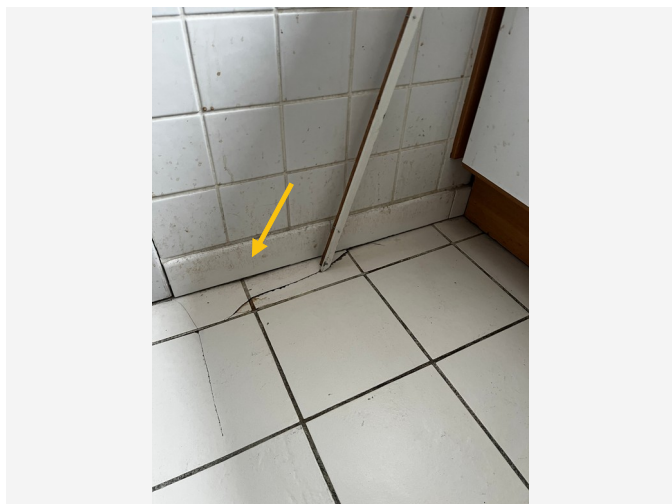
De plinten kunnen aan de muur zijn bevestigd met asbesthoudende lijm. Aangezien het gaat om een niet-destructief onderzoek is het niet mogelijk om hier staalname uit te voeren. Er wordt aangeraden om bij sloop- of renovatie aanvullend onderzoek uit te voeren.

| Basis voor advies | Beoordeling op basis van expertise, zonder een vaststelling door de asbestdeskundige. |

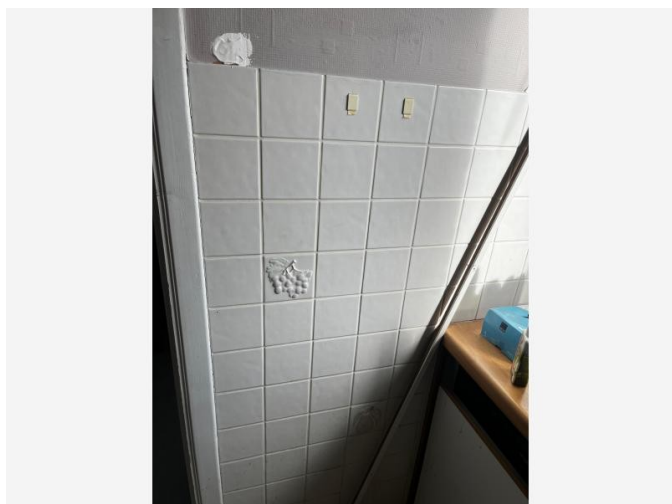
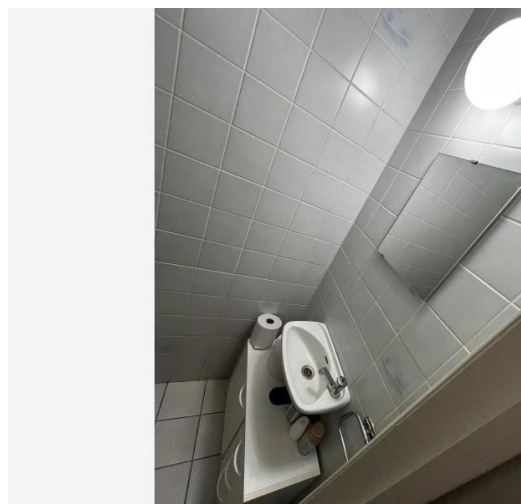
## Fiche 4: Tegellijm faiencen in keuken, badkamer en toilet

De lijmlaag die werd gebruikt voor het plaatsen van de faïencetegels is niet zichtbaar en kon niet worden beoordeeld tijdens het niet-destructieve onderzoek. Bijgevolg kan geen uitspraak worden gedaan over de mogelijke aanwezigheid van asbest in deze lijmlaag. Deze lijmlaag valt buiten de scope van het niet-destructieve asbestattest. Op basis van de zichtbare elementen werden geen asbestverdachte materialen vastgesteld. Bij renovatie- of sloopwerken waarbij de faïencetegels worden verwijderd, wordt bijkomend destructief onderzoek sterk aanbevolen. Dit om mogelijke asbesthoudende materialen alsnog te identificeren en risico's te beperken.

| Basis voor advies | Beoordeling op basis van expertise met een vaststelling door de asbestdeskundige. |

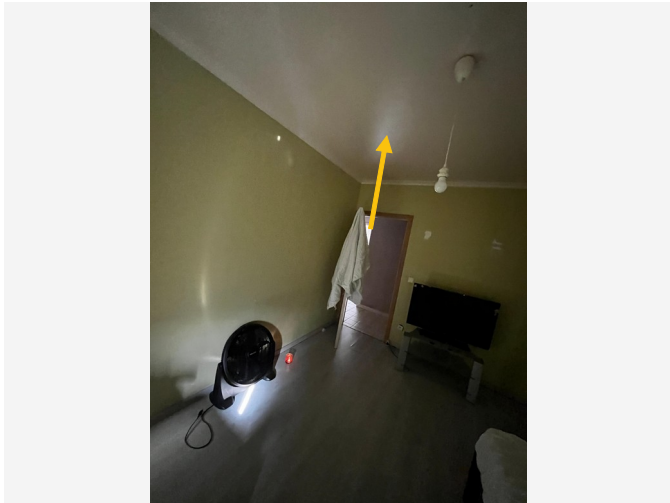
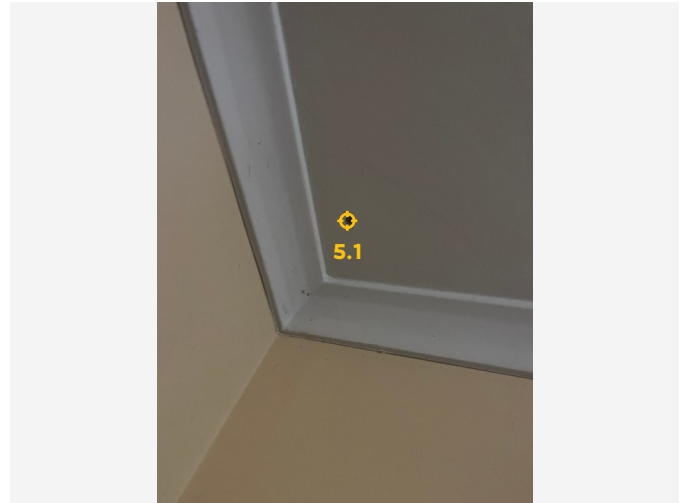
## Fiche 5: Pleisterwerk plafonds

### Conclusie

Geen asbest

| # | Type | Referentie | Resultaat |
|---|---|---|---|
| 5.1 | Mengmonster | MM02 | Geen asbest |

| Opmerking | <p>Deze oppervlakte kan licht afwijken van de realiteit op basis van een benadering van het aanwezig pleisterwerk in alle plafonds ( de opgegeven hoeveelheden mogen niet gebruikt worden als maatstaf van heffing).</p> <p>Geen pleister aan plafond in stookruimte.</p> |

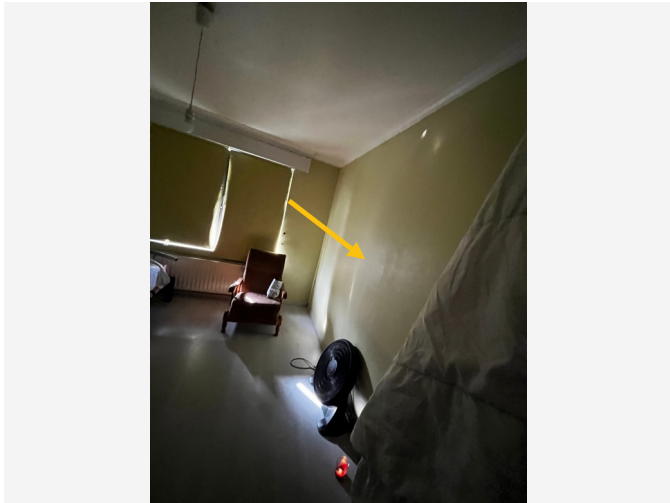
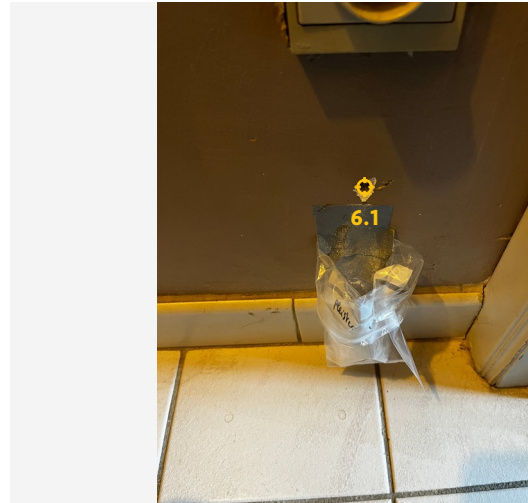
## Fiche 6: Pleisterwerk muren

### Conclusie

Geen asbest

| # | Type | Referentie | Resultaat |
|---|---|---|---|
| 6.1 | Mengmonster | MM01 | Geen asbest |

| Opmerking | Deze oppervlakte kan licht afwijken van de realiteit op basis van een benadering van het aanwezig pleisterwerk ( de opgegeven hoeveelheden mogen niet gebruikt worden als maatstaf van heffing). |

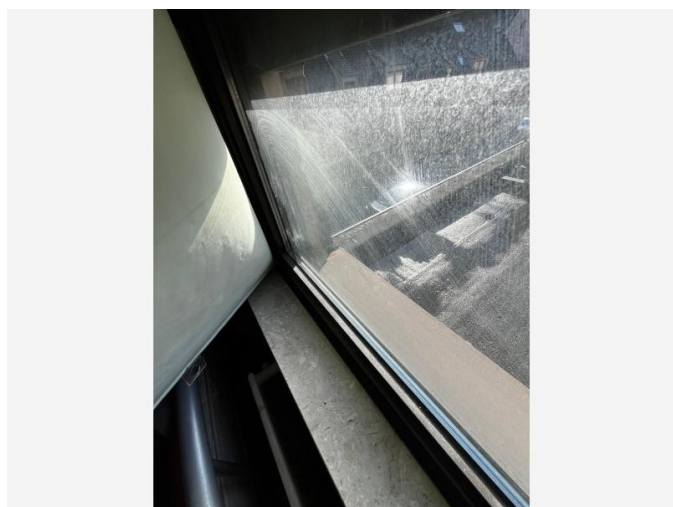
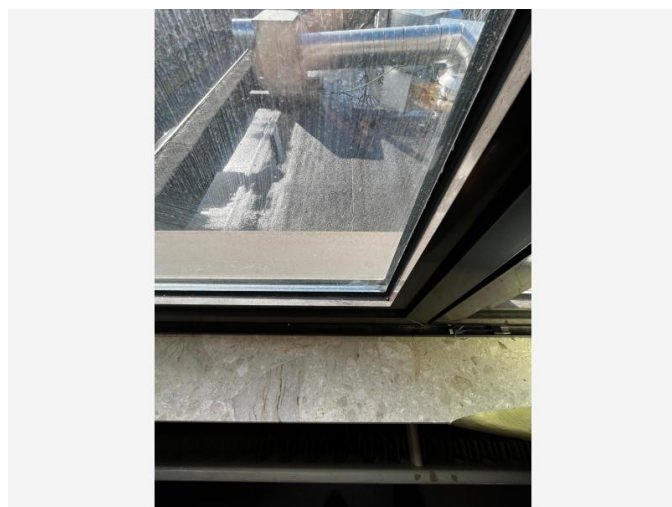
### Fiche 7: Afdichtingsmateriaal aan schrijnwerk

| Beschrijving | Notitie | Terug te vinden op plannen |
|---|---|---|
| Fiche 7: Afdichtingsmateriaal aan schrijnwerk | Tijdens de inspectie werd de afdichting aan het schrijnwerk beoordeeld. De aangetroffen materialen (kit, silicone, cementaire voegen,...) vertonen geen kenmerken die wijzen op de aanwezigheid van asbest. De gebruikte producten hebben het uitzicht en de samenstelling van moderne, niet-asbesthoudende materialen. In sommige gevallen werd vastgesteld dat er geen afdichtingsmateriaal aanwezig is. Op basis van de visuele vaststellingen wordt geconcludeerd dat de afdichting aan het schrijnwerk niet-asbestverdacht is, waarbij wordt opgemerkt dat geen uitspraak kan worden gedaan over onderliggende materialen aangezien het onderzoek niet-destructief werd uitgevoerd. | Plan 1.4: Grondplan - Varia |

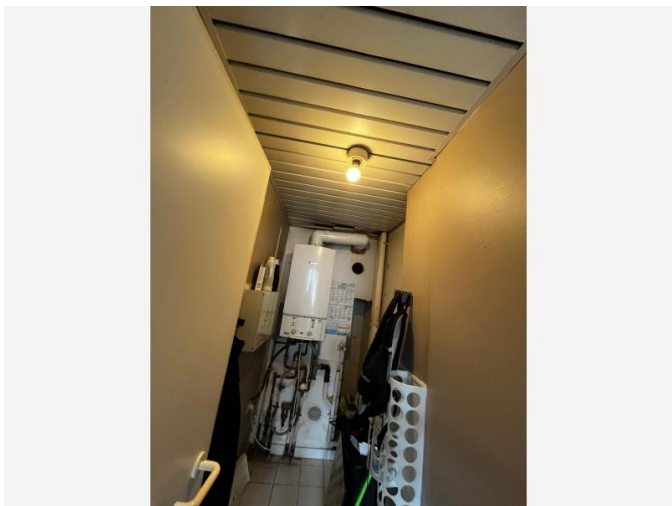
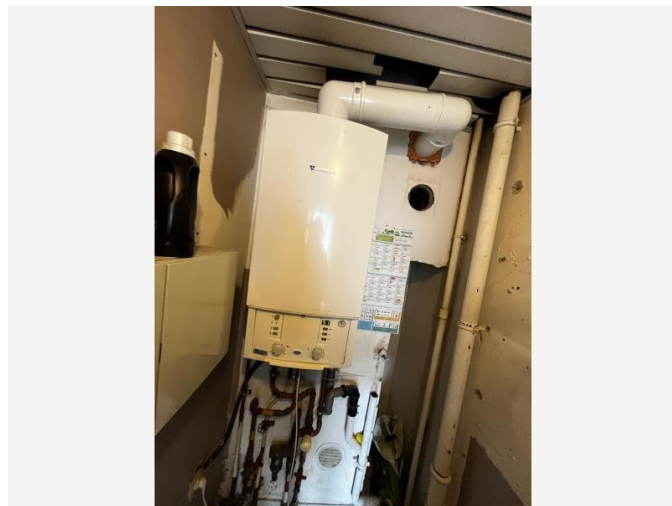
## Fiche 8: Stookketel / Brander > 2001

| Beschrijving | Notitie | Terug te vinden op plannen |
|---|---|---|
| Fiche 8: Stookketel / Brander > 2001 | Tijdens onze inspectie hebben we een bouwjaar kunnen achterhalen van de stookketel. Het toestel heeft een bouwjaar jonger dan 2001 waardoor kan besloten worden dat hierin geen asbesthoudende materialen aanwezig zijn. | Plan 1.4: Grondplan - Varia |
