# Asbestinventarisatattest

Schoolstraat 252/6, 9100 Sint-Niklaas

Attestnummer : 20260723-000257.000

# Zone 1: Hoofdgebouw

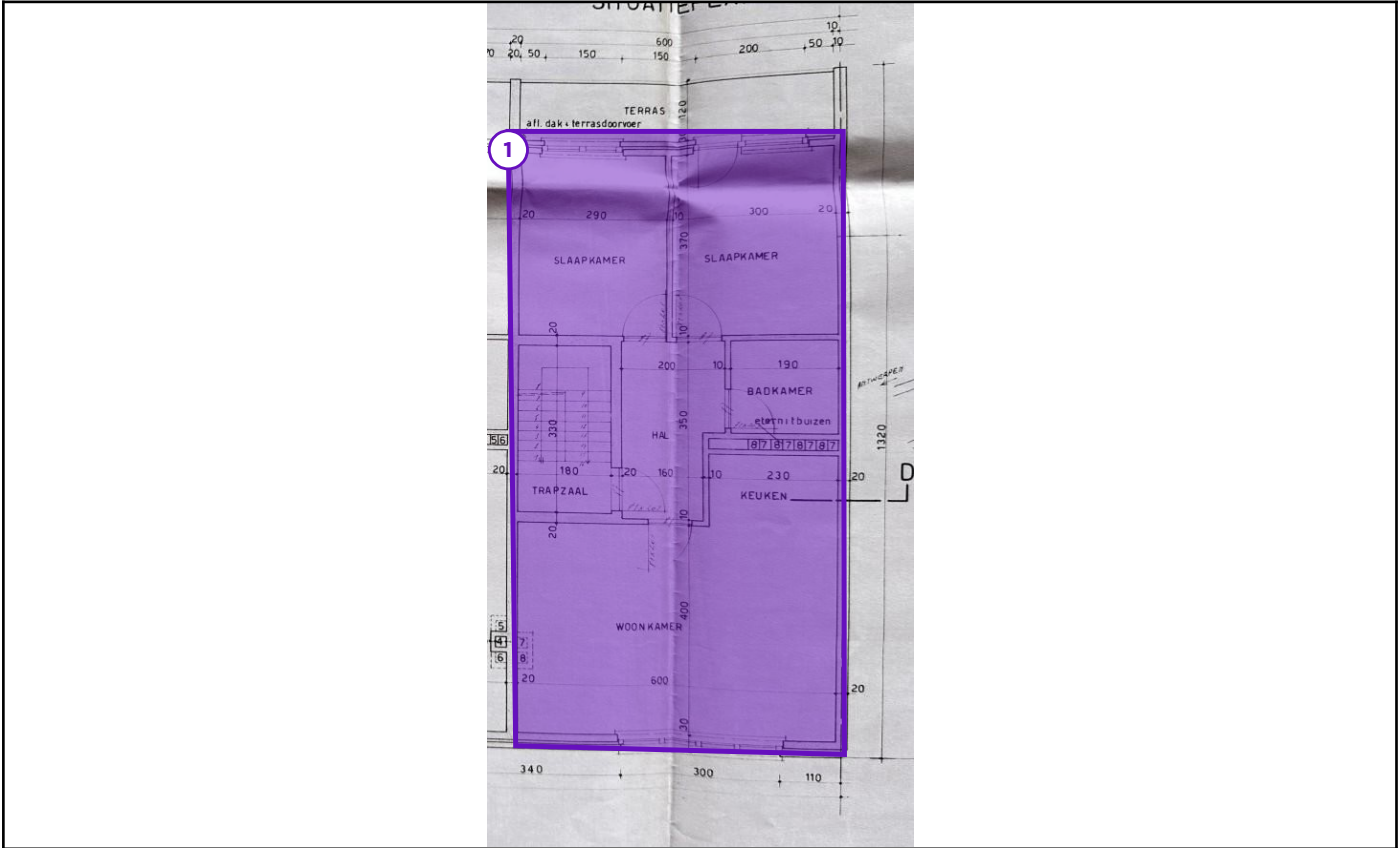
# Plan 1.5: platdak

| Beschrijving | Type | Actie |
|---|---|---|
| 1. Dak (beperking) | Beperking | - |

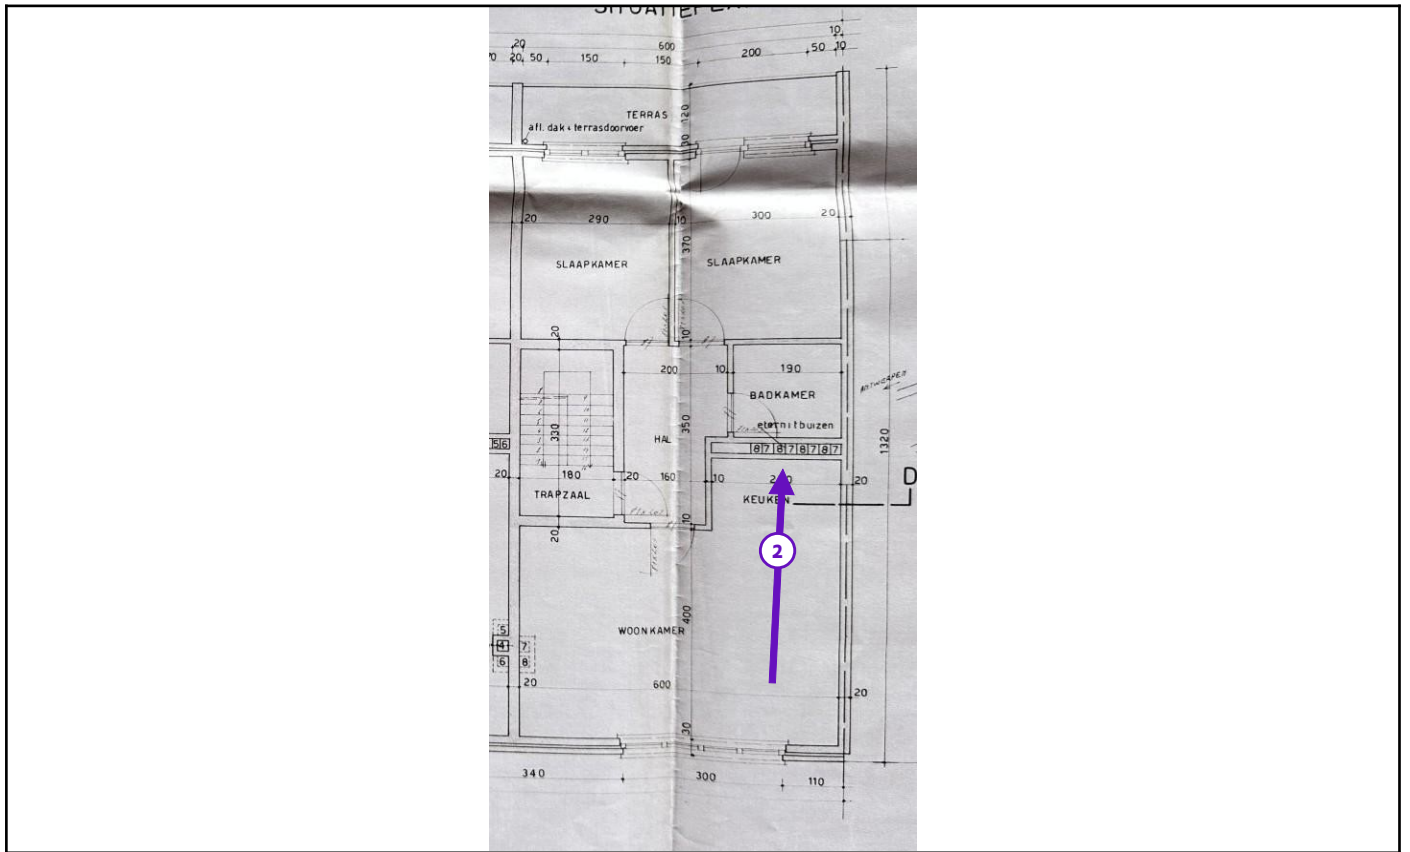
## Plan 1.6: schouw

| Beschrijving | Type | Actie |
|---|---|---|
| 2. Schoorsteen rookgaskanaal - beoordeling | Beperking | - |

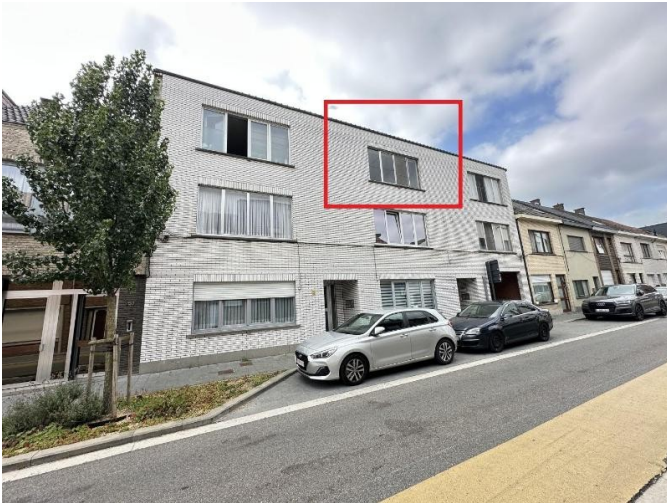
*Situeringsfoto*

### Tijdelijke beperking

**Reden:** Het te onderzoeken materiaal situeert zich hoger dan 3,50 m te rekenen vanaf een veilige ondergrond

**Uitleg van de asbestdeskundige:** Toepassingen op een hoogte van meer dan 350cm vanaf een veilige ondergrond, maken geen deel uit van de te onderzoeken toepassingen in het kader van een niet-destructief asbestinventarisatetest.

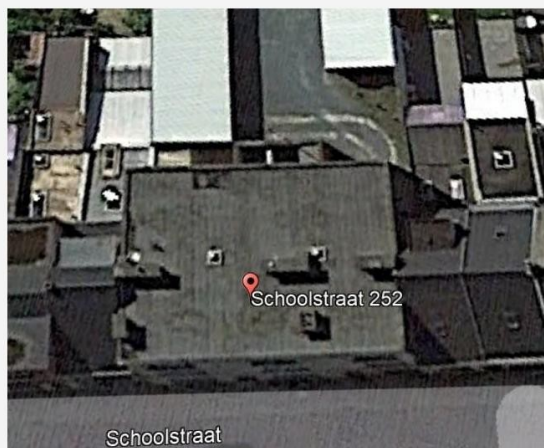
Situeringsfoto

#### Tijdelijke beperking

**Reden:** Het te onderzoeken materiaal situeert zich hoger dan 3,50 m te rekenen vanaf een veilige ondergrond

**Uitleg van de asbestdeskundige:** Het rookgaskanaal is niet beoordeeld. Aan de buitenzijde is het hoger dan 3,5 meter om de schoorsteen te inspecteren. Het is niet zichtbaar of er een asbestverdacht rookgaskanaal aanwezig is in de schoorsteen. Conform ons inspectieprotocol mogen wij een beperking invoeren voor hoogtes hoger dan 3,5 m. Indien men dit wil laten onderzoeken, dient er een nieuwe afspraak gemaakt te worden en moet er een hoogtewerker voorzien worden, evenals iemand die bevoegd is om deze te bedienen en eventueel een techniker die de al dan niet aanwezige schouwhoed kan afnemen en weer terugplaatsen.

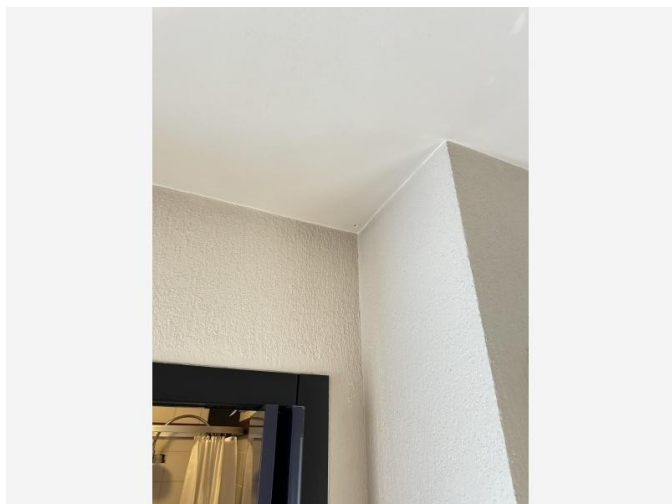
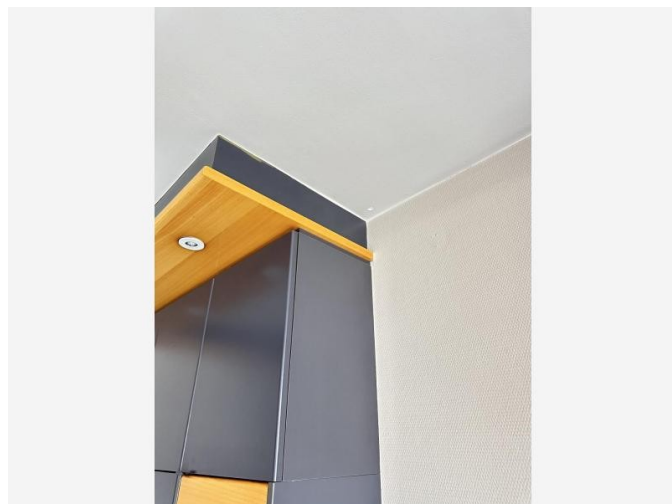
## Fiche 3: Pleisterwerk plafonds

Geen asbest

| # | Type | Referentie | Resultaat |
|---|---|---|---|
| 3.1 | Mengmonster | pleisterwerk plafond | Geen asbest |

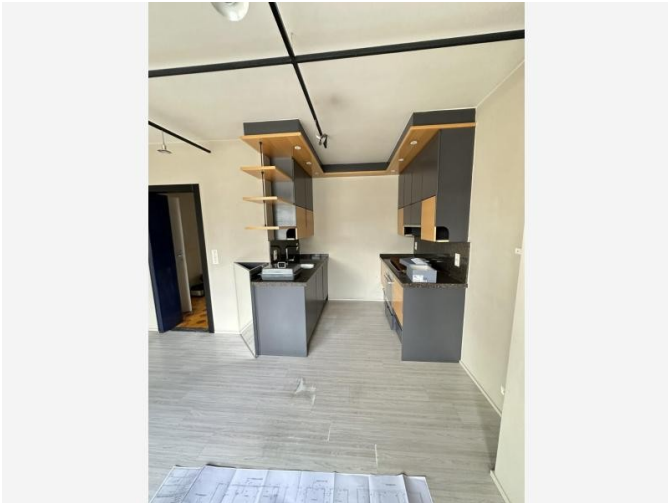
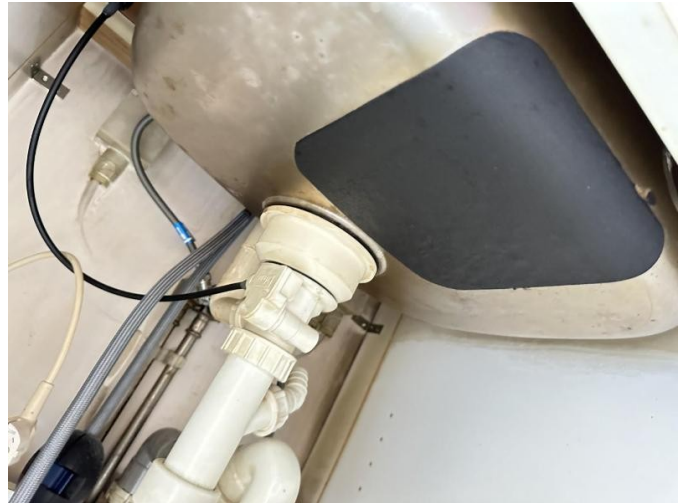
## Fiche 4: Anti-dreunplaatje ( geen asbest )

Geen asbest

| # | Type | Referentie | Resultaat |
|---|---|---|---|
| 4.1 | Puntmonster | anti dreun | Geen asbest |

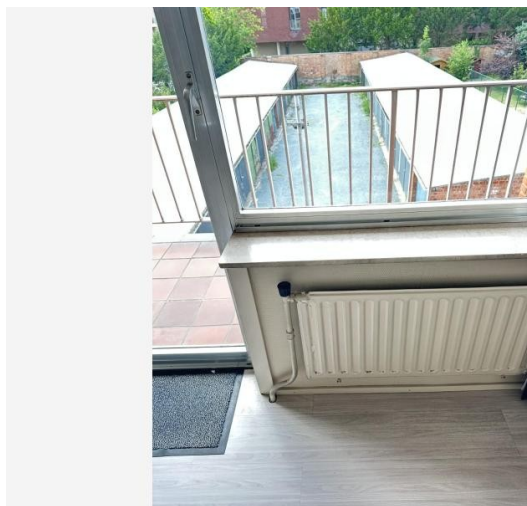
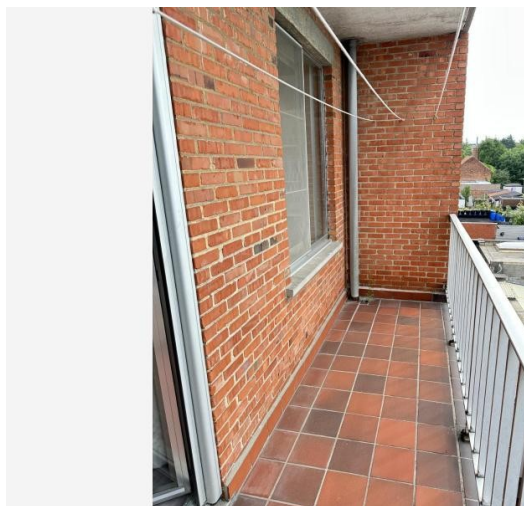
## Fiche 5: Mastiek (asbestverdacht) ramen

Geen asbest

| # | Type | Referentie | Resultaat |
|---|---|---|---|
| 5.1 | Puntmonster | kit ramen | Geen asbest |

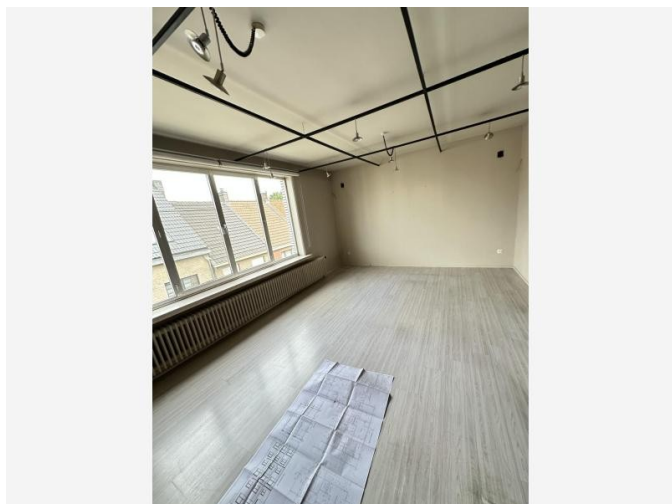
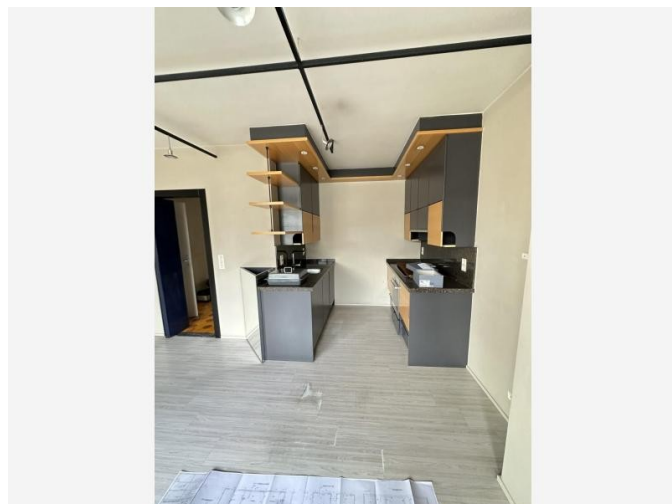
## Fiche 6: pleisterwerk wanden (geen asbest)

Geen asbest

| # | Type | Referentie | Resultaat |
|---|---|---|---|
| 6.1 | Mengmonster | pleisterwerk binnenmuren | Geen asbest |

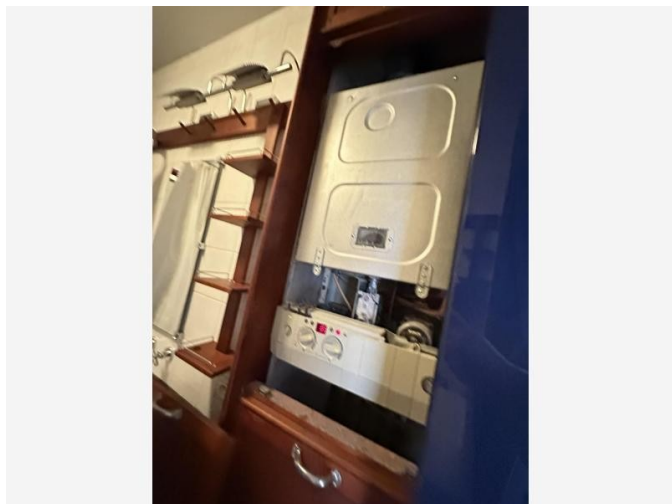
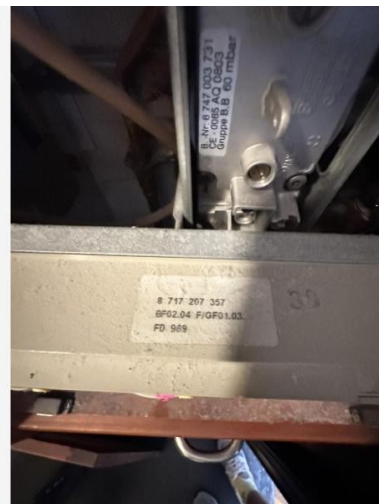
### Fiche 8: Stookketel / Brander

| Beschrijving | Notitie | Terug te vinden op plannen |
|---|---|---|
| Fiche 8: Stookketel / Brander | <p>Tijdens onze inspectie hebben we bouwjaar 1999 kunnen achterhalen van de stookketel. Het toestel is in gebruik genomen voor 2001 en tot een risicobouwjaar behoort, wat inhoudt dat er eventueel asbestverdachte toepassingen in aanwezig kunnen zijn. Het is daarom van groot belang om de techniek hiervan op de hoogte te stellen bij werkzaamheden en, indien nodig, een asbestdeskundige in te schakelen die kan meedenken over de mogelijke aanwezigheid van asbestverdachte toepassingen tijdens de werkzaamheden aan het toestel. Wij als deskundigen mogen geen toestellen demonteren om verdachte toepassingen op te sporen.</p> | Plan 1.7: stookketel |
