# Asbestinventarisatetest

Driekoningenstraat 111, 9100 Sint-Niklaas

Attestnummer : 20260806-000224.000

Uitgegeven op : 06.08.2026

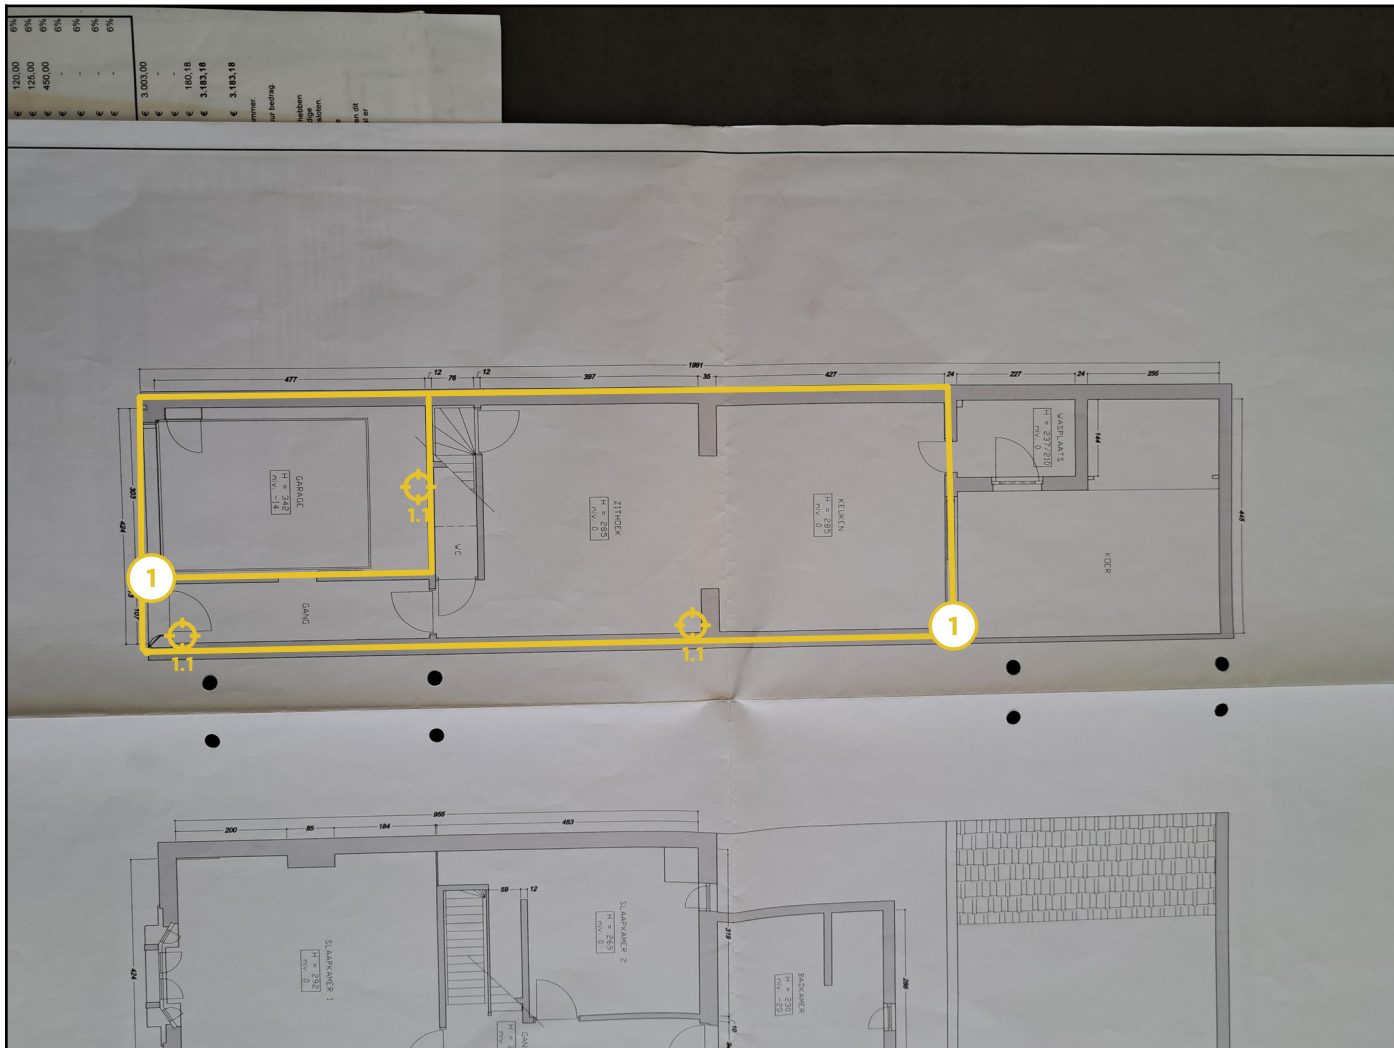
## Plan 1.1: Gelijkvloers

| Beschrijving | Type | Actie |
|---|---|---|
| 1. Pleisterwerk wanden | Asbestmateriaal | Zorgvuldig beheren |

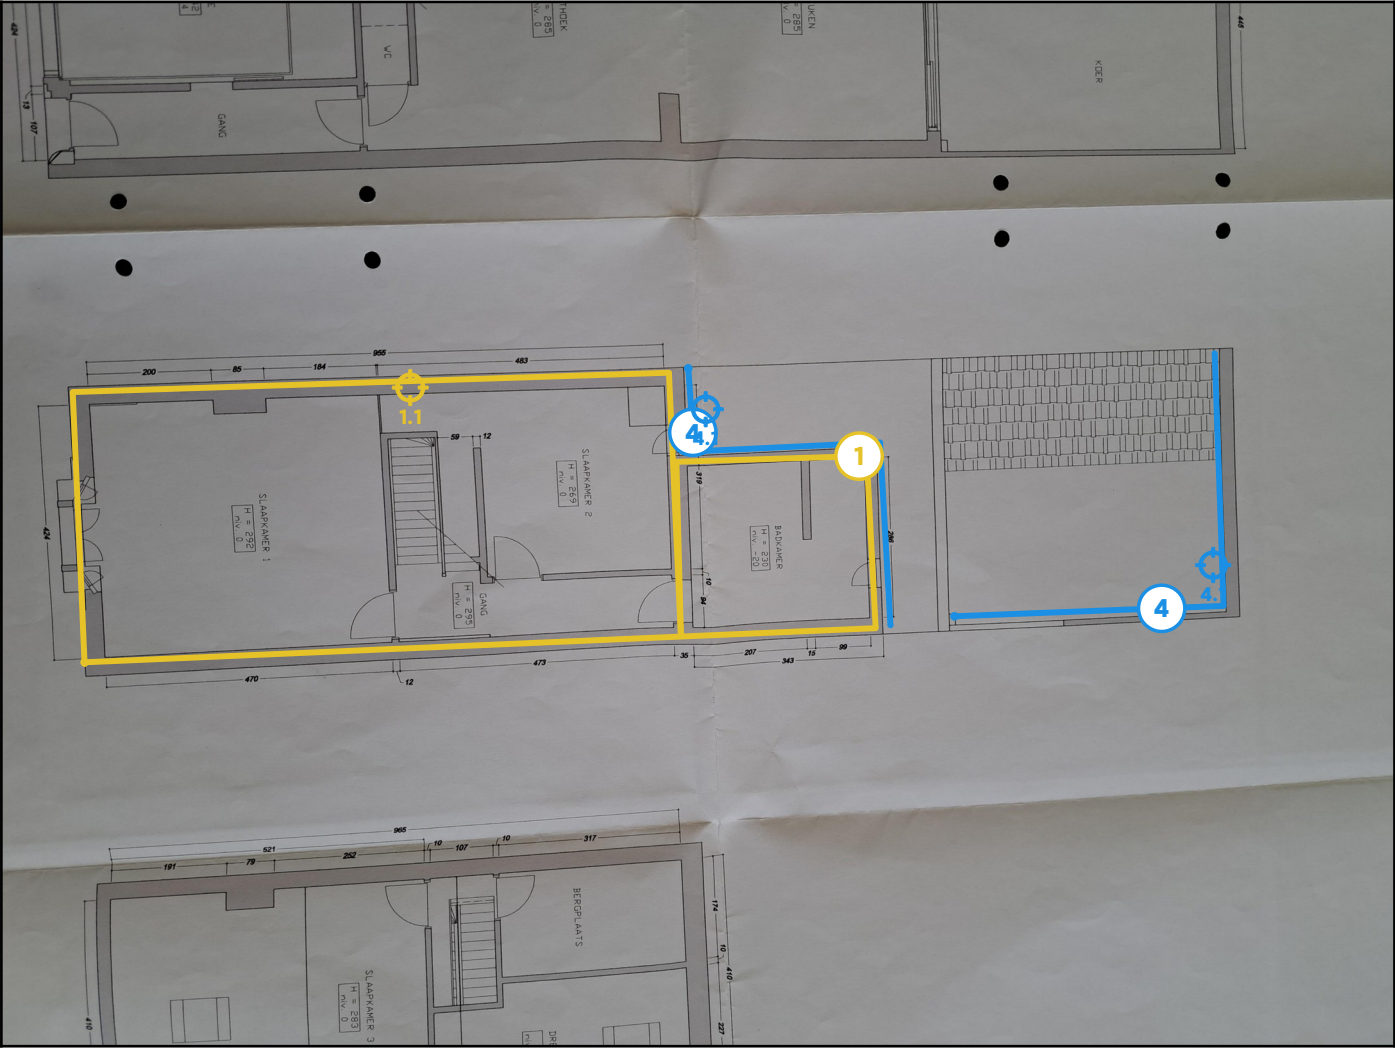
# Plan 1.3: Eerste verdieping

| Beschrijving | Type | Actie |
|---|---|---|
| 1. Pleisterwerk wanden | Asbestmateriaal | Zorgvuldig beheren |
| 4. Cementering muren tuin | Geen asbest | - |

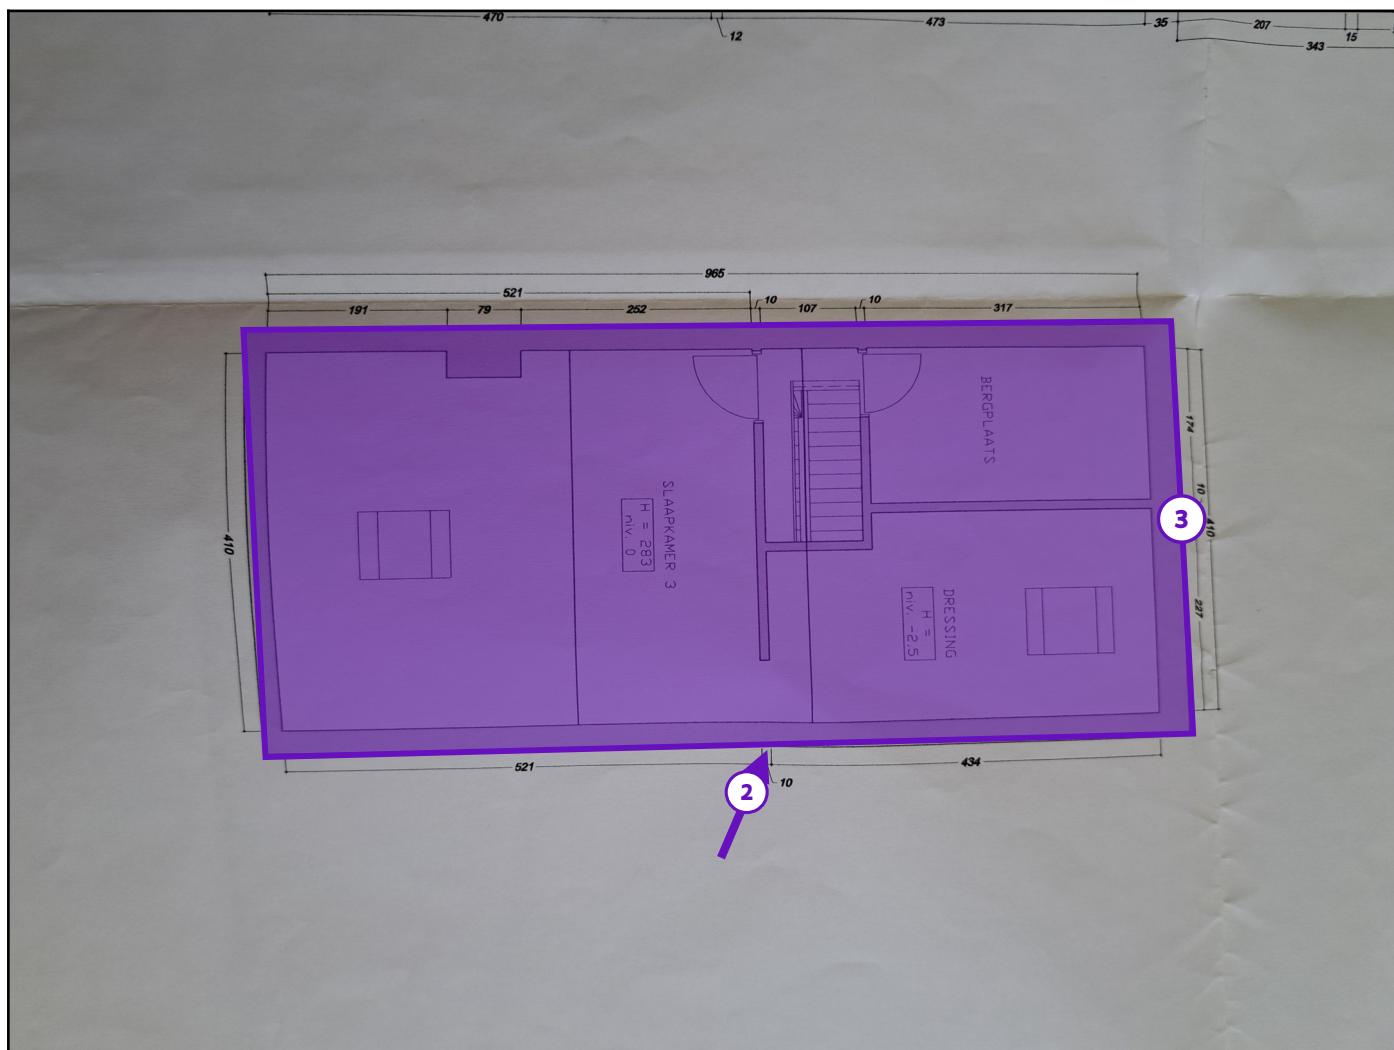
## Plan 1.5: Zolder/dak

| Beschrijving | Type | Actie |
|---|---|---|
| 2. Schoorsteen rookgaskanaal - beoordeling | Beperking | - |
| 3. Onderdak niet waarneembaar | Beperking | - |

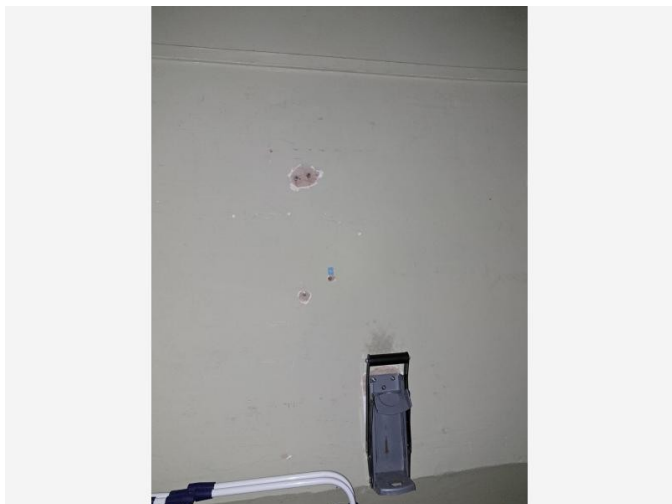
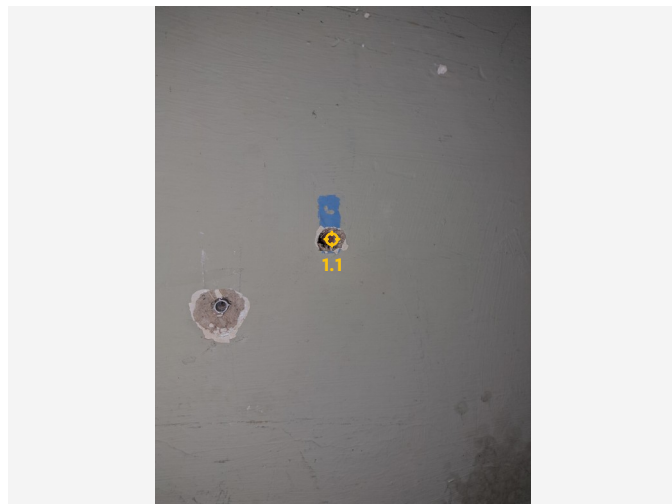
| Fiche 1: Pleisterwerk wanden..... | 13 |

Het asbestmateriaal valt onder de mijlpaal van 2040.

| Eindbeoordeling materiaalsrisico | Zeer laag materiaalsrisico en/of zeer lage kans op vezelvrijgave |

| Gebondenheid | Categorie 2: niet-hechtgebonden met matrix |
| Asbestsoort (vezeltype) | Alleen chrysotiel aanwezig |
| Asbestconcentratie | Laag (< 50%) |
| Afschermingsgraad van het gehele materiaal | Niet-stootvaste afscherming |
| Toestand van het materiaal | Licht beschadigd, licht verweerd. Intacte calciumsilicaatplaat of materiaal met categorie 3-gebondenheid |

| # | Type | Referentie | Resultaat |
|---|---|---|---|
| 1.1 | Mengmonster | MM01 | Chrysotiel |

| Beschrijving | Pleisterwerk wanden |
| Hoeveelheid (oppervlakte - dikte - aantal) | • 360,00 m <sup>2</sup> - 1,00 cm - 1 stuk |

- Zorg voor een veilig beheer. Vermijd het beschadigen van het asbestmateriaal. Controleer de toestand jaarlijks op wijzigingen.
- Verwijder dit asbestmateriaal zo snel mogelijk. Volg de toestand goed op.

- Hermetische zone (erkend asbestverwijderaar)  
Indien bovenstaande criteria worden overschreden:

Deze toepassing kan enkel door een erkende asbestverwijderaar verwijderd worden omdat er hier automatisch een verhoogd risico op vrijgave van asbestvezels (max. concentratie 0,01 vezels/cm<sup>3</sup> - CODEX - Art. VI.3-54) ontstaat. (Bron: VLAREM II: 6.4.0.1 par1, par2 en par3). Een erkend asbestverwijderaar moet ingeschakeld worden voor deze toepassingen die niet (kunnen) worden verwijderd door de couveuzemethode, door hermetische zone of door de materialen beschreven in Vlare II, art. 6.4.0.1 par2. (Bron: Leidraad bij het Inspectieprotocol)

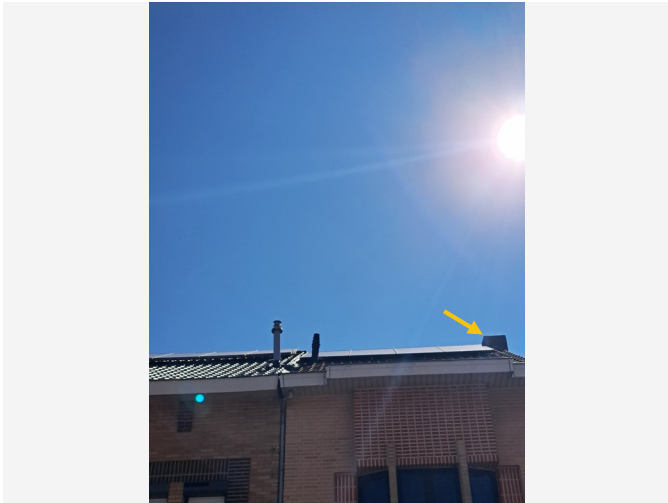
| Fiche 2: Schoorsteen rookgaskanaal - beoordeling..... | 17 |

#### Tijdelijke beperking

**Reden:** Het te onderzoeken materiaal situeert zich hoger dan 3,50 m te rekenen vanaf een veilige ondergrond

**Uitleg van de asbestdeskundige:** Het rookgaskanaal is niet beoordeeld. Aan de binnenzijde is de kachel aangesloten. Aan de buitenzijde is het hoger dan 3,5 meter om de schoorsteen te inspecteren. Het is niet zichtbaar of er een asbestverdacht rookgaskanaal aanwezig is in de schoorsteen. Conform ons inspectieprotocol mogen wij een beperking inroepen voor hoogtes hoger dan 3,5 m. Indien men dit wil laten onderzoeken, dient er een nieuwe afspraak gemaakt te worden en moet er een hoogtewerker voorzien worden, evenals iemand die bevoegd is om deze te bedienen en eventueel een techniek die de al dan niet aanwezige schouwwhoed kan afnemen en weer terugplaatsen.

| (Asbest)materiaal | Rookgaskanaal |
| Karakterisatie | Asbest (verdacht) |

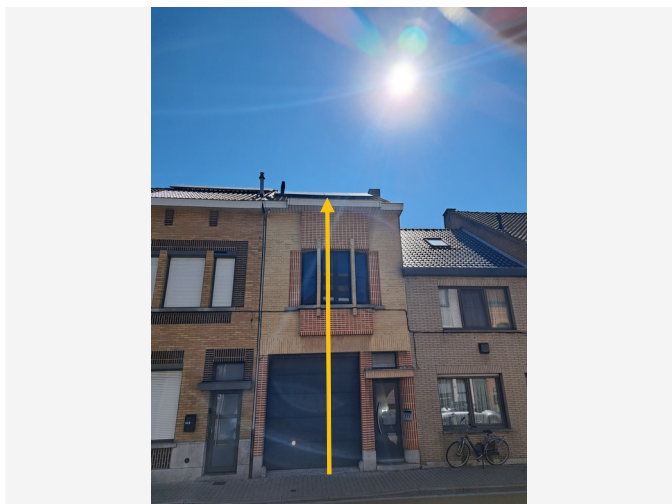
| Fiche 3: Onderdak niet waarneembaar..... | 18 |

#### Permanente beperking

**Reden:** Het te onderzoeken materiaal situeert zich hoger dan 3,50 m te rekenen vanaf een veilige ondergrond

**Uitleg van de asbestdeskundige:** Het onderdak is niet waarneembaar vanwege de hoogte, die meer dan 3,5 meter bedraagt. Door de afwerkingsgraad aan de binnenzijde van de bovenste verdieping is het onderdak niet zichtbaar of inspecteerbaar. We hebben geprobeerd een dakpan op te tillen om het onderdak te inspecteren, maar dit is niet gelukt. Alleen destructief onderzoek kan bepalen of het onderdak al dan niet asbesthoudend is (type menuiserite).

| (Asbest)materiaal | Plaat, paneel, tablet - Type Menuiserite |
| Karakterisatie | Asbest (verdacht) |

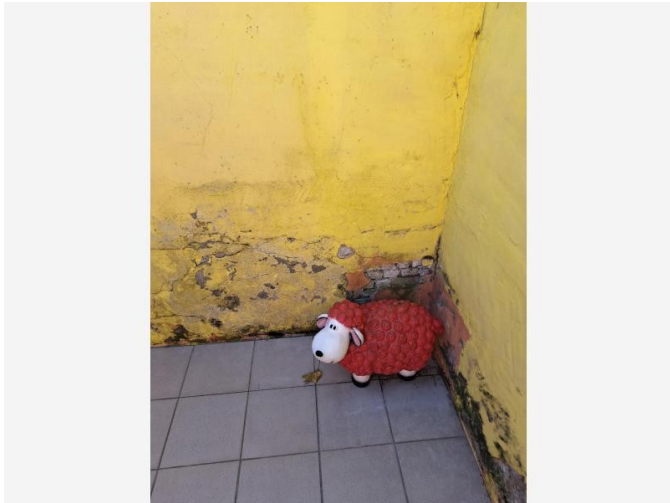
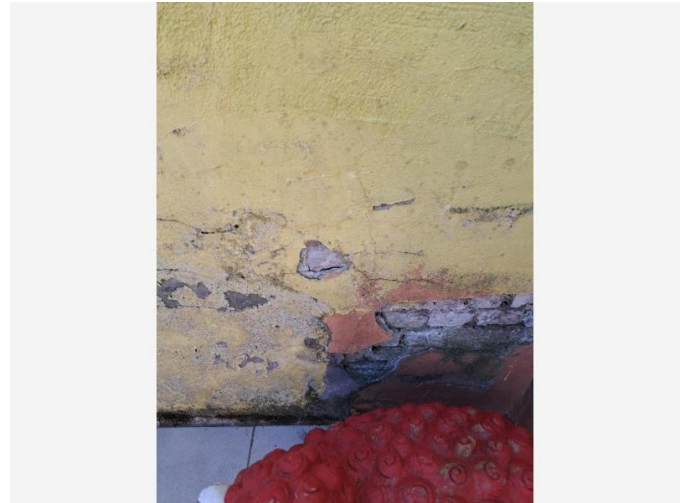
## Fiche 4: Cementering muren tuin

Geen asbest

| # | Type | Referentie | Resultaat |
|---|---|---|---|
| 4.1 | Mengmonster | MM03 | Geen asbest |

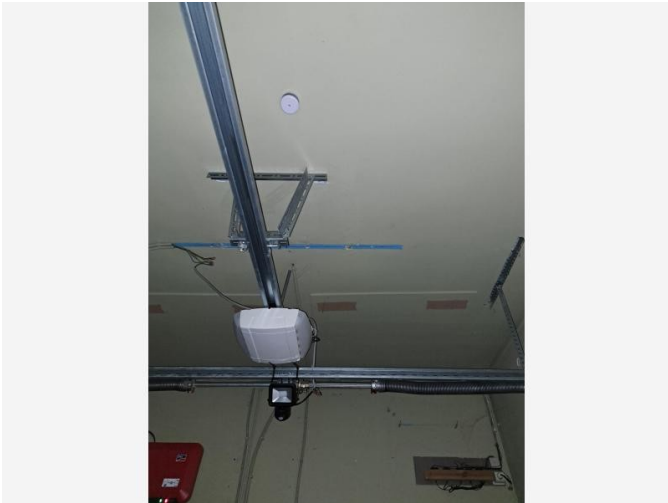
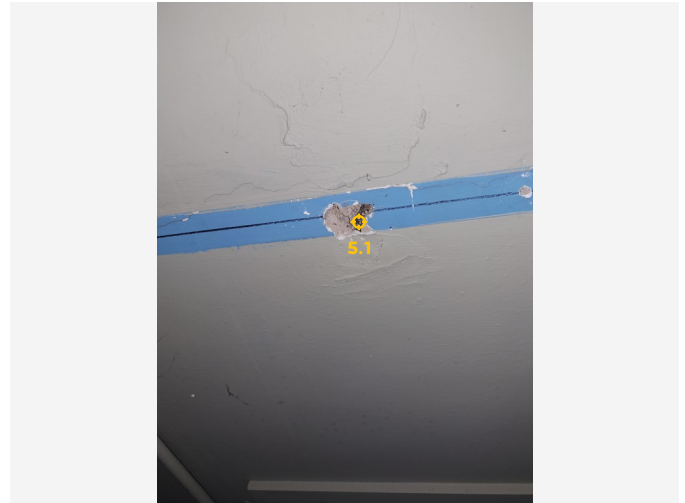
## Fiche 5: Pleisterwerk plafonds

Geen asbest

| # | Type | Referentie | Resultaat |
|---|---|---|---|
| 5.1 | Mengmonster | MM02 | Geen asbest |

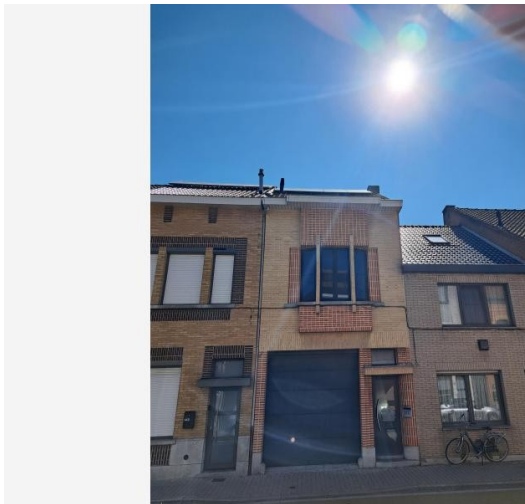
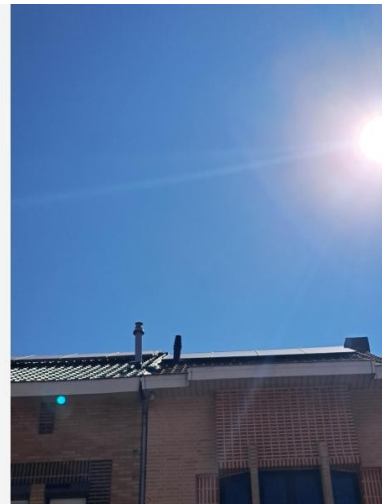
## Fiche 6: Dakbedekking - dakpannen

| Beschrijving | Notitie | Terug te vinden op plannen |
|---|---|---|
| Fiche 6: Dakbedekking - dakpannen | <p>Tijdens de inspectie werden op het dak keramische (of betonnen) dakpannen aangetroffen.</p> <p>Op basis van de visuele kenmerken (vorm, kleur, textuur, breukvlak) en de toepassingsperiode werd vastgesteld dat het gaat om niet-asbesthoudende dakbedekking. Op het hoofddak.</p> | - |

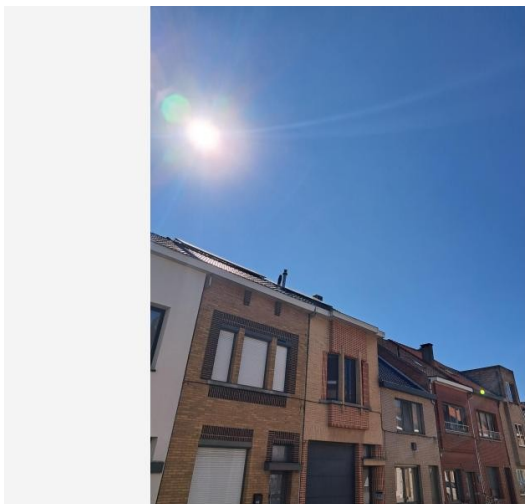
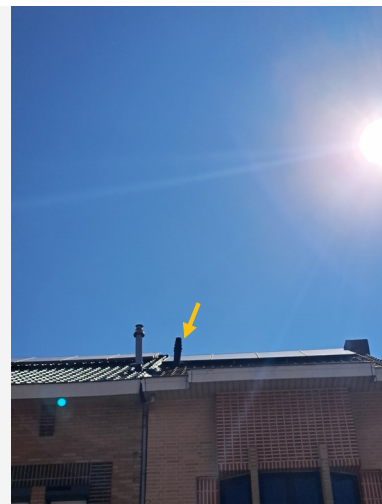
## Fiche 7: Rookgaskanaal - niet-asbestverdacht

| Beschrijving | Notitie | Terug te vinden op plannen |
|---|---|---|
| Fiche 7: Rookgaskanaal - niet-asbestverdacht | <p>Tijdens de inspectie werden de rookgaskanalen en de schouwstructuur visueel beoordeeld voor zover deze toegankelijk en zichtbaar waren.</p> <p>De aanwezige rookgaskanalen bestaan uit moderne metalen of kunststof buizen (bv. inox, aluminium of PVC), die niet-asbesthoudend zijn.</p> <p>De binnenzijde van de schouw zelf is niet rechtstreeks visueel bereikbaar, waardoor de interne samenstelling van het kanaal niet volledig kan worden vastgesteld.</p> | - |

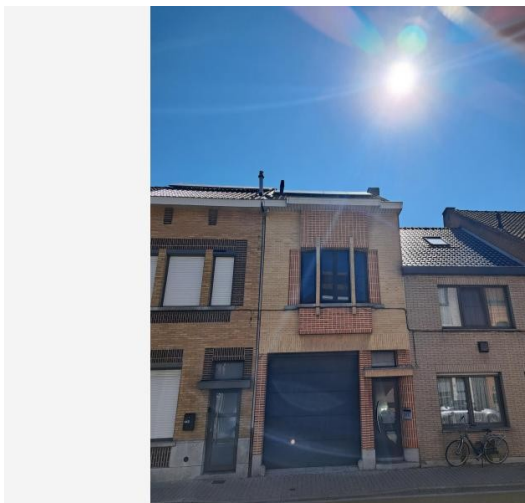
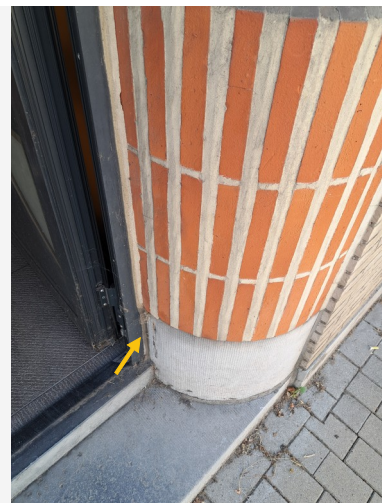
## Fiche 8: Afdichtingsmateriaal aan schrijnwerk

| Beschrijving | Notitie | Terug te vinden op plannen |
|---|---|---|
| Fiche 8: Afdichtingsmateriaal aan schrijnwerk | <p>Bij de visuele inspectie werd rond de ramen en deuren een kitafdichting aangetroffen.</p> <p>Op basis van de uiterlijk waarneembare kenmerken (kleur, glans, textuur, hechting) en de toepassingsperiode werd vastgesteld dat het gaat om een moderne siliconenkit en niet om een bitumineuze of asbesthoudende afdichting. Al het schrijnwerk.</p> | - |

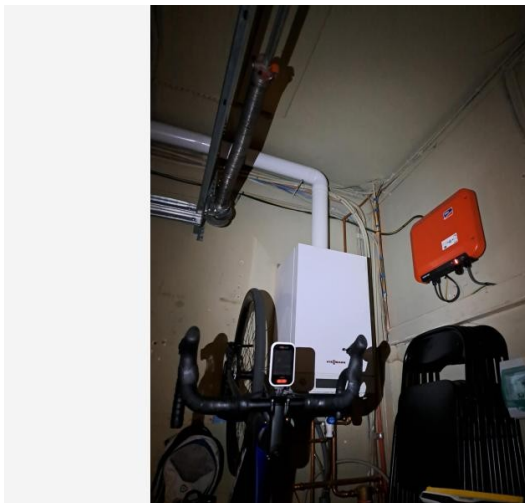
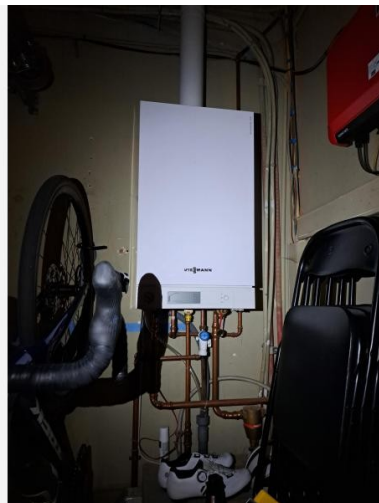
## Fiche 9: CV-brander (niet verdacht)

| Beschrijving | Notitie | Terug te vinden op plannen |
|---|---|---|
| Fiche 9: CV-brander (niet verdacht) | <p>De CV-brander bevat geen asbestverdachte materialen.</p> | - |
